WYPADEK 2021/2949

Państwowa Komisja Badania Wypadków Lotniczych

RAPORT KOŃCOWY

STATEK POWIETRZNY – Lotnia PERFEX

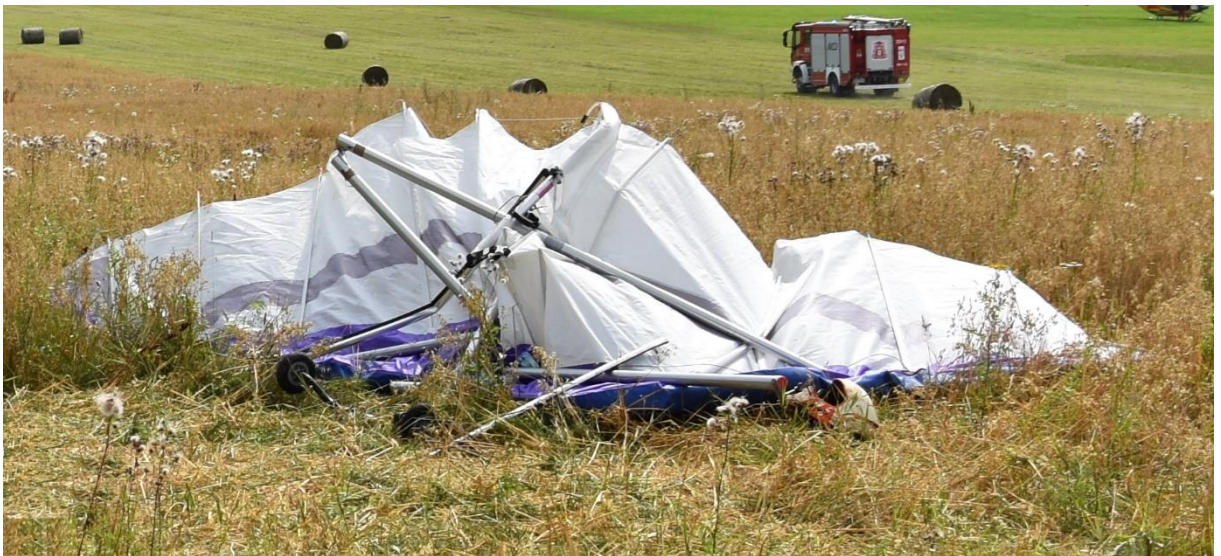
W wyniku zderzenia z ziemią lotnia została zniszczona (rys. 2).

Rys. 2. Widok lotni po zdarzeniu [źródło: Policja]

Brak reakcji pilota lotni na utratę kierunku po starcie na holu w pierwszej fazie wznoszenia.

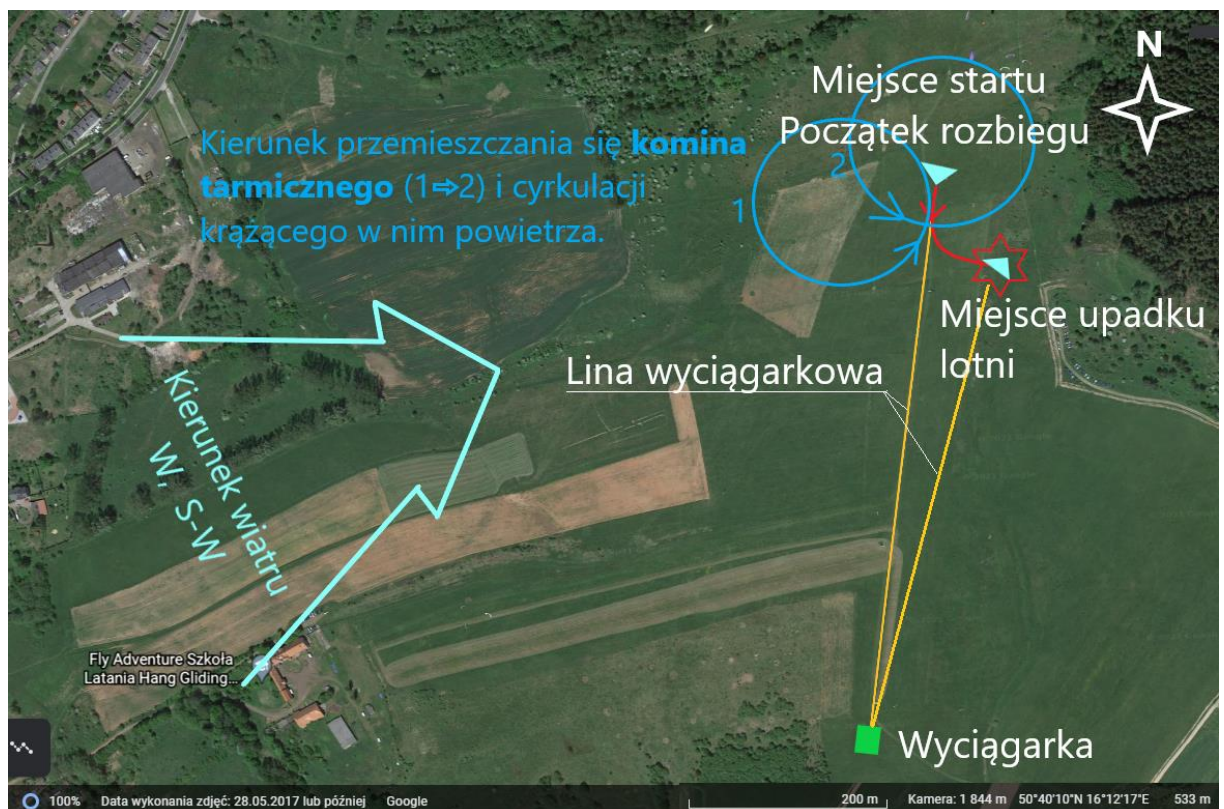
Najprawdopodobniej zmiany kierunku wiatru w chwili startu lotni były spowodowane przemieszczaniem się takiego komina po startowisku (rys. 3).

startowisku. Instruktor zmniejszył siłę ciągu, tak, aby pilot mógł skorygować kierunek lotu i dał komendę „kontra w prawo”, a następnie „wypnij się, wypnij się”. Ponieważ pilot nie reagował, a lotnia coraz szybciej opadała i odchylała się od kierunku lotu, instruktor jeszcze raz wydał komendę „wypnij się, schodzisz z kursu” i jednocześnie gilotyną odciął linę holowniczą. Prawdopodobnie jeszcze przed zderzeniem z ziemią pilot wypiął linę, o czym może świadczyć fakt, że jej koniec leżał w odległości około 10 m od miejsca upadku. Prawdopodobnie w zakręcie lotnia przekroczyła krytyczne kąty natarcia (została przeciągnięta) i w autorotacji w lewo pod dużym kątem częścią dziobową zderzyła się z ziemią.

Rys. 3. Szkic zdarzenia [źródło: PKBWL]

Prawdopodobnie lotnia wleciała w komin termiczny przemieszczający się po startowisku.
