## Państwowa Komisja Badania Wypadków Lotniczych

WYPADEK 2020/1555

UCHWAŁA

<b>Rodzaj, typ statku powietrznego:</b>	Śmigłowiec ultralekki Phoenix UH-22
<b>Znaki rozpoznawcze SP:</b>	SP-HBOG
<b>Data zdarzenia:</b>	30 czerwca 2020 r.
<b>Miejsce zdarzenia:</b>	Strzegom pow. świdnicki

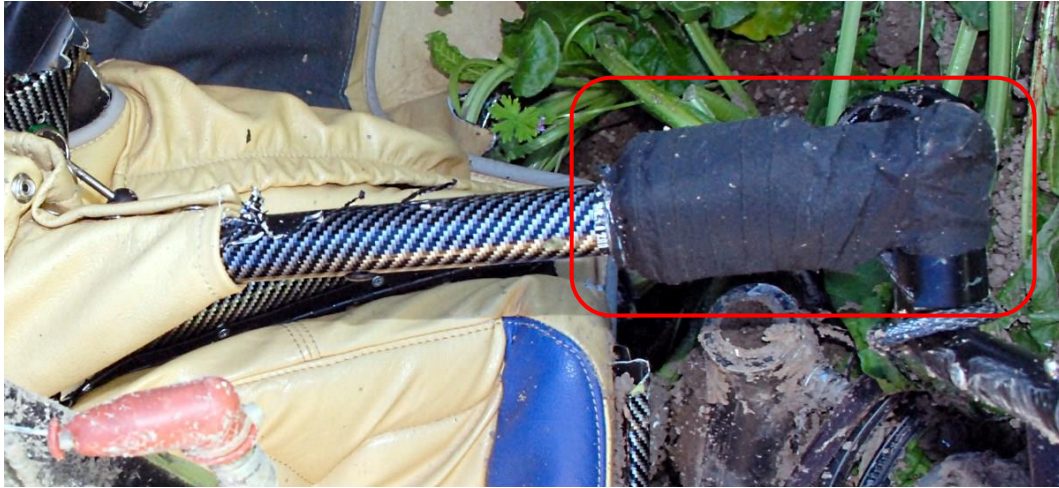
Przed wymianą łopat, na śmigłowcu występowały podwyższone wibracje przenoszące się na układ sterowania. Właściciel nie usunął przyczyn(-y) wibracji, zamiast tego, przy pomocy taśmy izolacyjnej, przymocował do drążka sterowego ołowianą sztabę, która miała je tłumić.

**Rysunek 2.** Drążek sterowy (skoku okresowego) z widocznym ołowianym obciążeniem przymocowanym taśmą
