## Państwowa Komisja Badania Wypadków Lotniczych

**INCYDENT 2020/2320**

**UCHWAŁA**

<b>Rodzaj, typ statku powietrznego:</b>	Samolot, Cessna 150 / Samolot, Cirrus SR22T / Samolot, Embraer ERJ195
<b>Znaki rozpoznawcze SP:</b>	SP-HMN / SP-AMD / SP-LNM
<b>Data zdarzenia:</b>	12 sierpnia 2020 r.
<b>Miejsce zdarzenia:</b>	EPWR

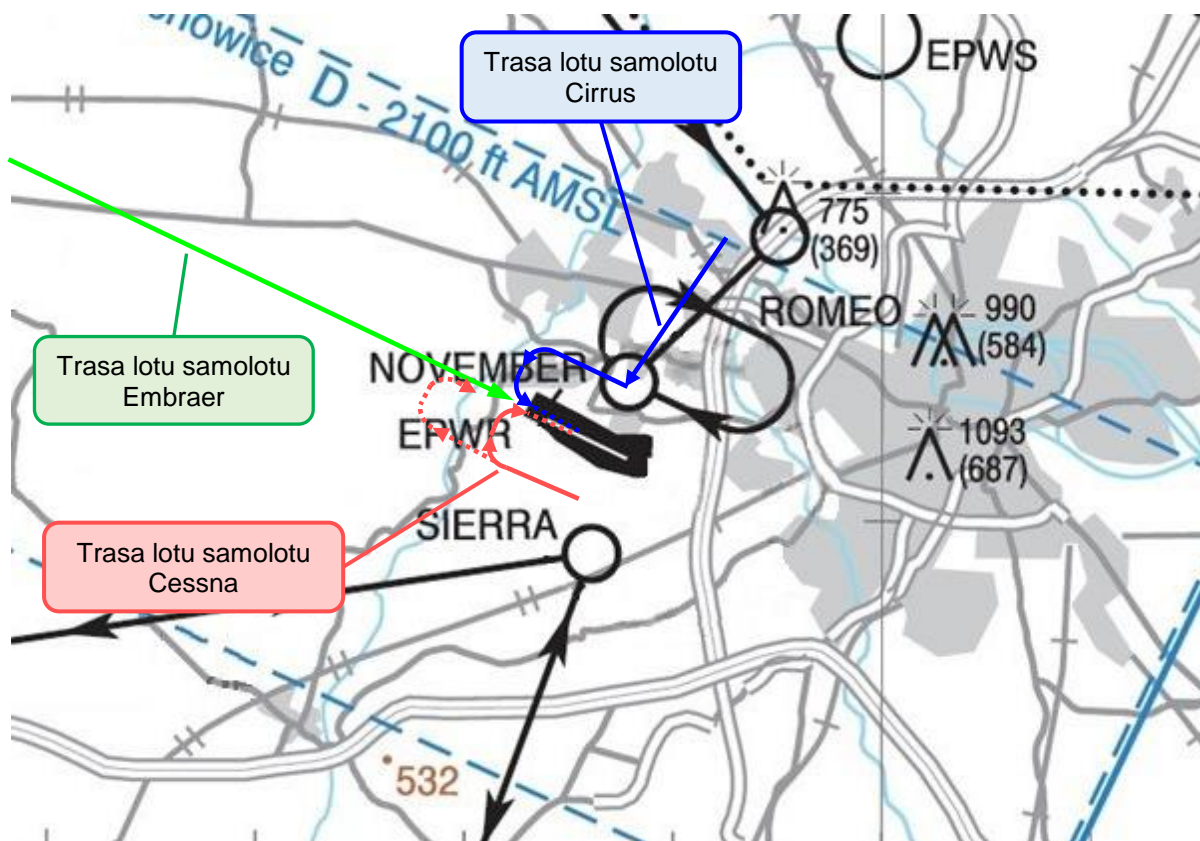
Rys. 1. Trasy lotu samolotów w rejonie lotniska EPWR [źródło: PAŻP, PKBWL]

Około godz. 10:56 załoga samolotu Embraer rozpoczęła procedurę odejścia na drugi krąg, przechodząc na wznoszenie z wysokości 600 ft AMSL. Samolot Cirrus znajdował się w tym czasie na RWY 11 około 1 NM przed samolotem Embraer. Wzniesienie lotniska EPWR wynosi 400 ft AMSL. Po wykonaniu ponownego podejścia samolot Embraer wylądował na lotnisku EPWR o godz. 11:10.

**Przyczyną zbyt późnego odejścia samolotu Embraer na drugi krąg było opóźnione przekazanie decyzji o przerwaniu jego podejścia.**

Z wynikiem badania zapoznano kontrolera TWR EPWR.
