Państwowa Komisja Badania Wypadków Lotniczych

INCYDENT 2021/0772

UCHWAŁA

Rodzaj, typ statku powietrznego:	Samolot, Zlin 50LS
Znaki rozpoznawcze SP:	SP-AUC
Data zdarzenia:	13 kwietnia 2021 r.
Miejsce zdarzenia:	Poznań Kobylnica (EPPK)

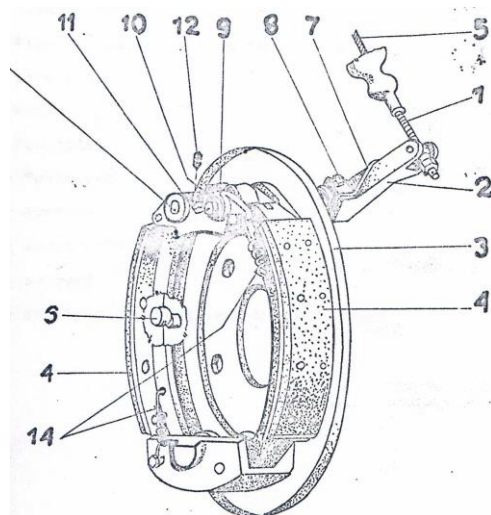
Podczas przeglądu samolotu wykryto zablokowanie hamulca lewego koła, uszkodzenie łopat śmigła oraz nieznaczne uszkodzenie pokrycia lewego skrzydła w miejscu mocowania rurki Pitota. Po ręcznym odblokowaniu dźwigni hamulca (rys 1. poz. 2) układ hamowania kół działał prawidłowo.

Rys.1. Układ hamowania koła głównego samolotu Zlin 50LS [źródło: Instrukcja Obsługi samolotu].

Z oświadczenia pilota wynika, że podczas kręcenia szybkiej beczki wcisnął maksymalnie lewy pedał i jednocześnie nieświadomie czubkiem buta nasek dźwigni hamulca. W trakcie dalszych badań zdemontowano koła i sprawdzono stan techniczny i działanie poszczególnych elementów układu hamowania kół. Podczas przeglądu wykryto, że na lewym kole ślad na powierzchni krzywki (rys.1. poz. 6) regulującej luz (szczęki hamulcowe-bęben) powstały podczas jej obrotu jest znacznie dłuższy niż na prawym. Porównanie tych śladów wskazuje, że podczas niezamierzonego zahamowania lewego koła w locie użyta była o wiele większa siła niż zazwyczaj podczas hamowania na ziemi lub zmiany kierunku ruchu. Ponadto podczas oględzin bębna koła wykryto jego owalizację. Pokręcając lekko zahamowanym kołem wykryto położenia, w których koło zatrzymywało się, a w innych swobodnie się obracało (położenia, które sprzyjały większemu obrotowi krzywki).

Maksymalny, niezamierzony nacisk na dźwignię hamowania podczas lotu oraz owalizacja bębna spowodowały, że krzywka obróciła się w położenie powodujące zablokowanie lewego koła. Według opinii pilotów eksploatujących samoloty Zlin -50, hamowanie na ziemi nie wymaga użycia maksymalnej siły nacisku na dźwignię hamowania i odbywa się płynnie.
