Państwowa Komisja Badania Wypadków Lotniczych

WYPADEK 2022/1300

UCHWAŁA

Rodzaj, typ statku powietrznego:	Śmigłowiec R44 II
Znaki rozpoznawcze SP:	SP-INW
Data zdarzenia:	27 marca 2022 r.
Miejsce zdarzenia:	EPPL

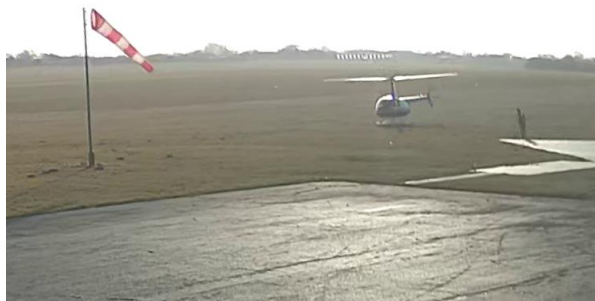
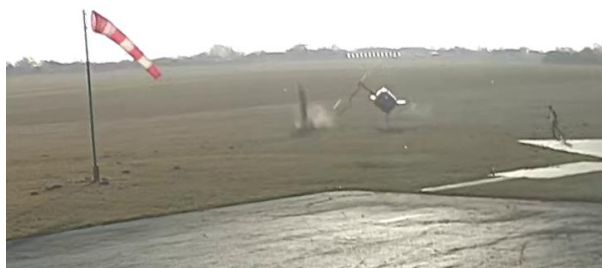
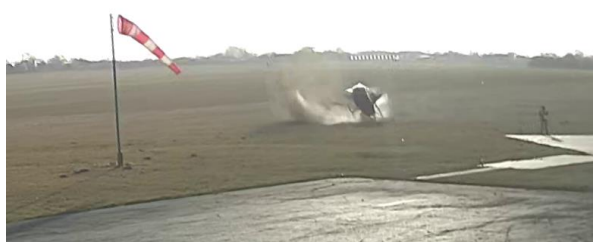
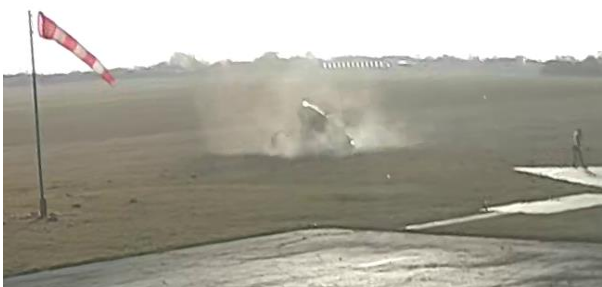
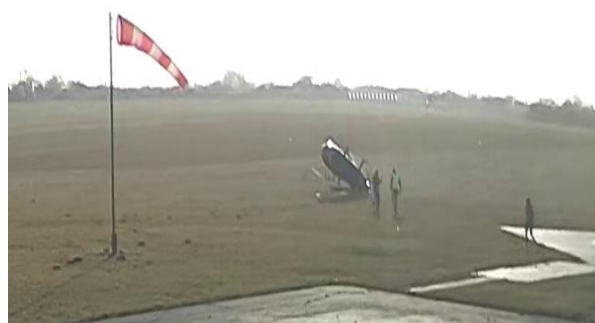
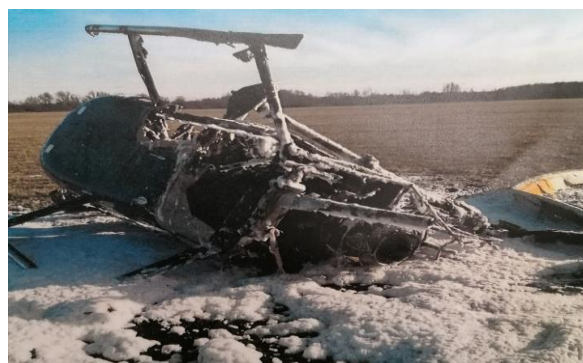
Uruchomienie śmigłowca przebiegało prawidłowo, pod nadzorem instruktora uczeń wykonał lot kontrolny po kręgu, do którego instruktor nie miał uwag. Około godziny 7:45 LMT instruktor opuścił śmigłowiec i po nawiązaniu łączności przy pomocy radia przenośnego, zezwolił mu na wykonanie startu do lotu samodzielnego po kręgu, co uczeń potwierdził. Podczas próby wykonania startu (zawisu) śmigłowiec zaczął przechylać się na prawą burtę z jednoczesnym obrotem w lewo wokół osi pionowej. Podczas startu tylna część prawej płozy śmigłowca miała cały czas kontakt z ziemią. W chwilę potem łopaty wirnika głównego uderzyły w ziemię, po czym śmigłowiec przewrócił się na prawą burtę. Uczeń wypadł ze śmigłowca i o własnych siłach oddalił się na bezpieczną odległość, nie doznając obrażeń. Po krótkiej chwili nastąpił pożar, w wyniku którego doszło do całkowitego zniszczenia śmigłowca.

Rys. Zdjęcia z kamery przemysłowej przedstawiające przebieg wypadku [źródło: Aeroklub Ziemi Mazowieckiej w Płocku, PKBWL]

Przyczyną zdarzenia była spóźniona reakcja ucznia pilota na przechylenie śmigłowca na prawą burtę z jednoczesnym energicznym przestawieniem dźwigni skoku ogólnego w górne położenie.

Przeprowadzono szkolenie z personelem ośrodka dotyczące błędów pilotażu oraz metod ich poprawiania podczas startu śmigłowca.
