RAPORT KOŃCOWY

WYPADEK

ZDARZENIE NR – 1573/20

STATEK POWIETRZNY – Samolot PS-28 Cruiser, SP-GBE

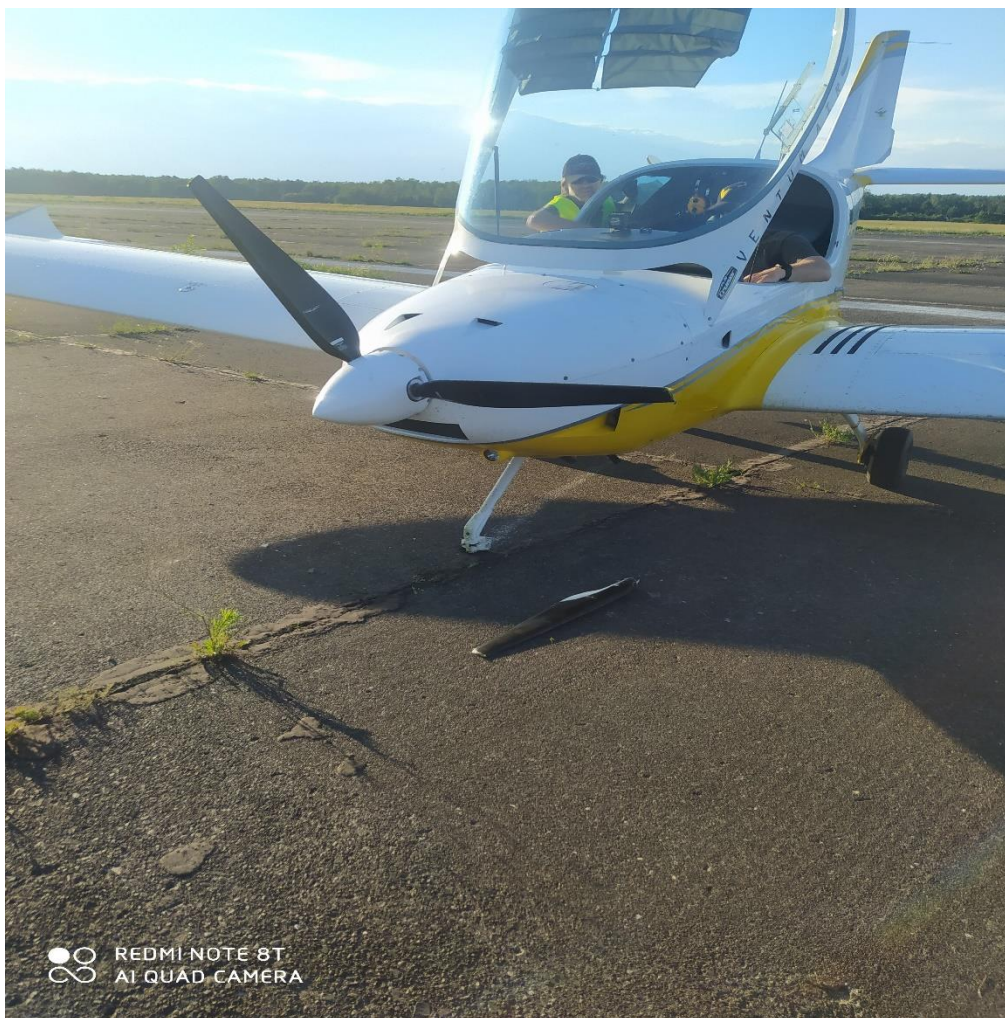
Uszkodzony zespół śmigła.

Uszkodzony zespół podwozia przedniego wraz z mocowaniem do kadłuba i amortyzatorem.

Uszkodzony wspornik mocowania podwozia przedniego.

Uszkodzona lampa do lądowania.

Rys. 1. Samolot po lądowaniu i skołowaniu z pasa [źródło: PKBWL]

Błąd pilota polegający na złej ocenie wysokości podczas lądowania oraz niewłaściwe poprawianie błędów przy lądowaniu.
