RAPORT WSTĘPNY

Państwowa Komisja Badania Wypadków Lotniczych

ZDARZENIE NR – 2021/0572

STATKI POWIETRZNE: 1 - Samolot VULCAIR P-68, SP-FPM

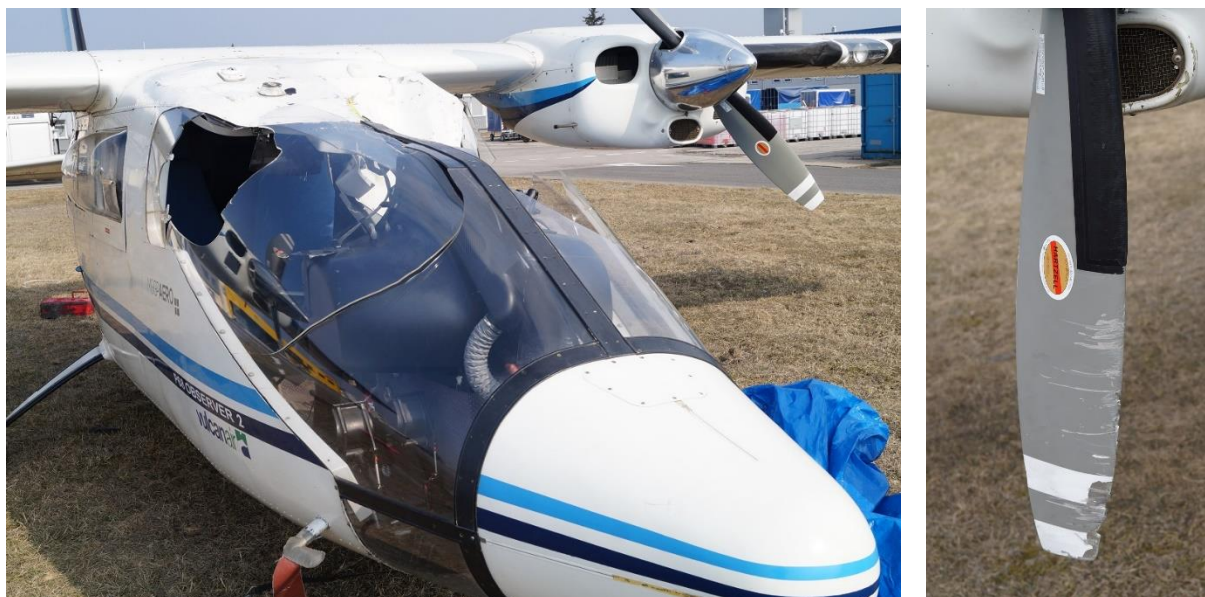
Statek powietrzny został uszkodzony w znacznym stopniu. Uszkodzenia dotyczą głównie przedniej części samolotu oraz śmigieł i silników, czyli obszarów, które podczas zdarzenia weszły w kolizję z elementami drugiego statku powietrznego. Kabina statku powietrznego została poważnie uszkodzona w jej górnej części od przodu samolotu aż do sekcji centroptata. Oszklenie kabiny obustronnie popękało, a jego elementy zostały wepchnięte do wnętrza kabiny pilota. Po prawej stronie samolotu uszkodzeniu uległy elementy skrzydła oraz zespołu napędowego. Po lewej stronie samolotu doszło do mniejszych uszkodzeń w obrębie silnika oraz uszkodzone zostało skrzydło.

Rys. 1. Samolot VULCANAIR P68: uszkodzone oszklenie kabiny (zdjęcie po lewej) i uszkodzona łopata prawego śmigła silnika (zdjęcie po prawej) [źródło: PKBWL]

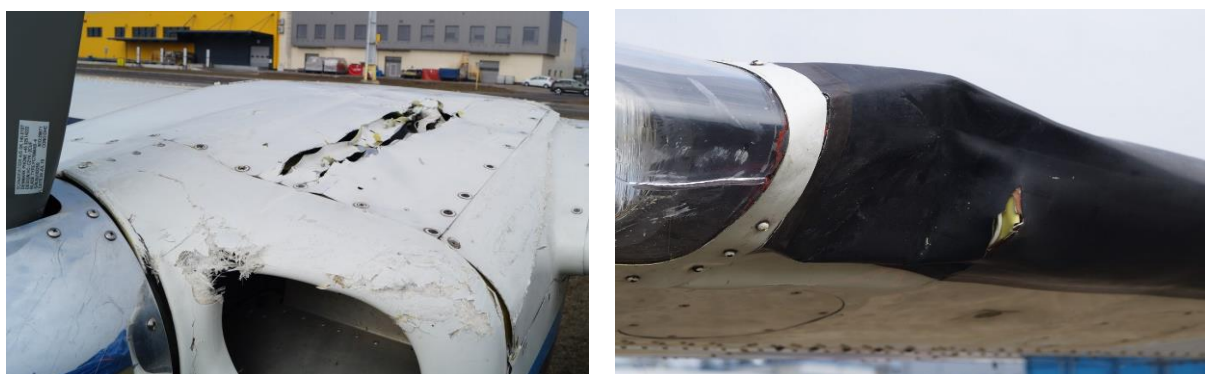
Rys. 2. Samolot VULCANAIR P68: uszkodzona osłona prawego silnika (zdjęcie po lewej) i uszkodzone lewe skrzydło (zdjęcie po prawej) [źródło: PKBWL]

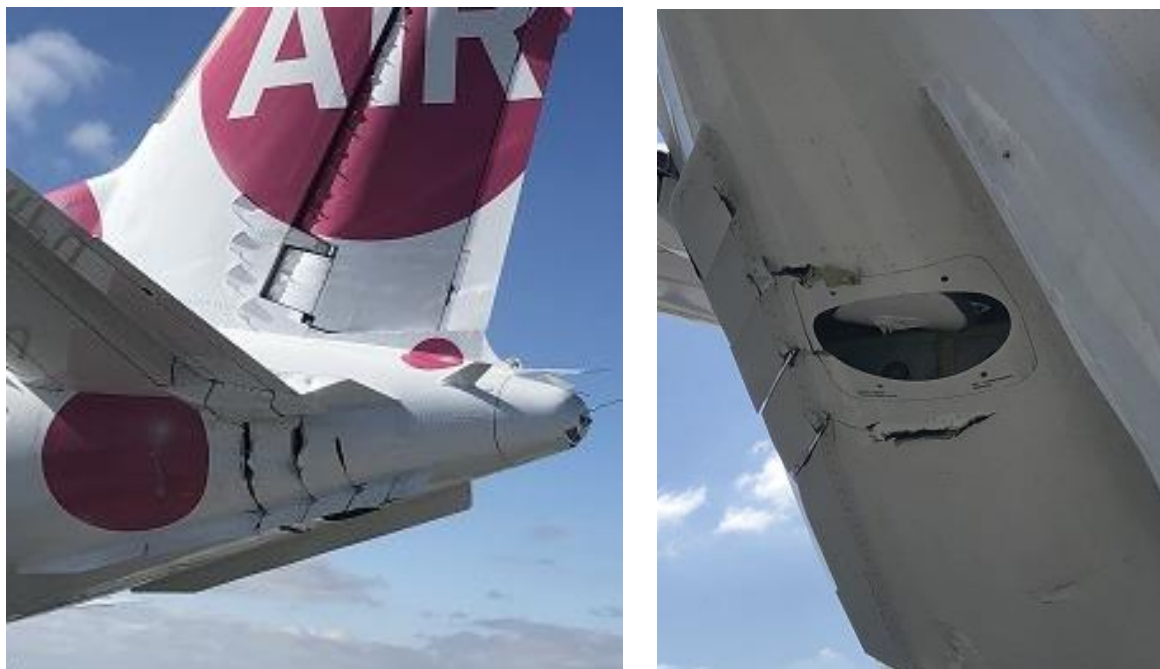
Statek powietrzny został uszkodzony w znacznym stopniu. Uszkodzenia objęły głównie część ogonową samolotu, lewą stronę kadłuba w jego części tylnej oraz klapę skrzydła lewego i tylną część gondoli lewego silnika wraz z rurą wydechową. Uszkodzenia są głębokie i dotyczą zarówno poszycia jak i wewnętrznej struktury wytrzymałościowej płatowca. Większość uszkodzeń spowodowana została przez pracujące prawe śmigło samolotu VULCAIR P68. Uszkodzone zostały następujące elementy samolotu:

- tylna sekcja osłony gondoli lewego silnika,
- rura wydechowa lewego silnika,
- kłapa lewego skrzydła,
- poszycie, wręgi i podłużnice części ogonowej,
- wiązka przewodów elektrycznych części ogonowej,
- popychacze układu sterowania sterem wysokości w części ogonowej,
- płetwa brzuszna po lewej stronie części ogonowej wraz z jej dwoma kątownikami montażowymi,
- odpinana owiewka części ogonowej,
- podpora części ogonowej,
- pokrywa wziernika serwisowego układu klimatyzacji w ogonie,
- część tylna poszycia kadłuba po lewej stronie, lewy panel boczny poszycia, panele dolne poszycia,
- poszycie kabiny, klejony zespolony tylny panel dolny, wręgi, podłużnice,
- drzwi serwisowe przedziału zasilania elektrycznego po lewej stronie samolotu.

Rys. 3. Uszkodzenia samolotu SAAB-340 A w części ogonowej [źródło: Port Lotniczy Gdańsk]

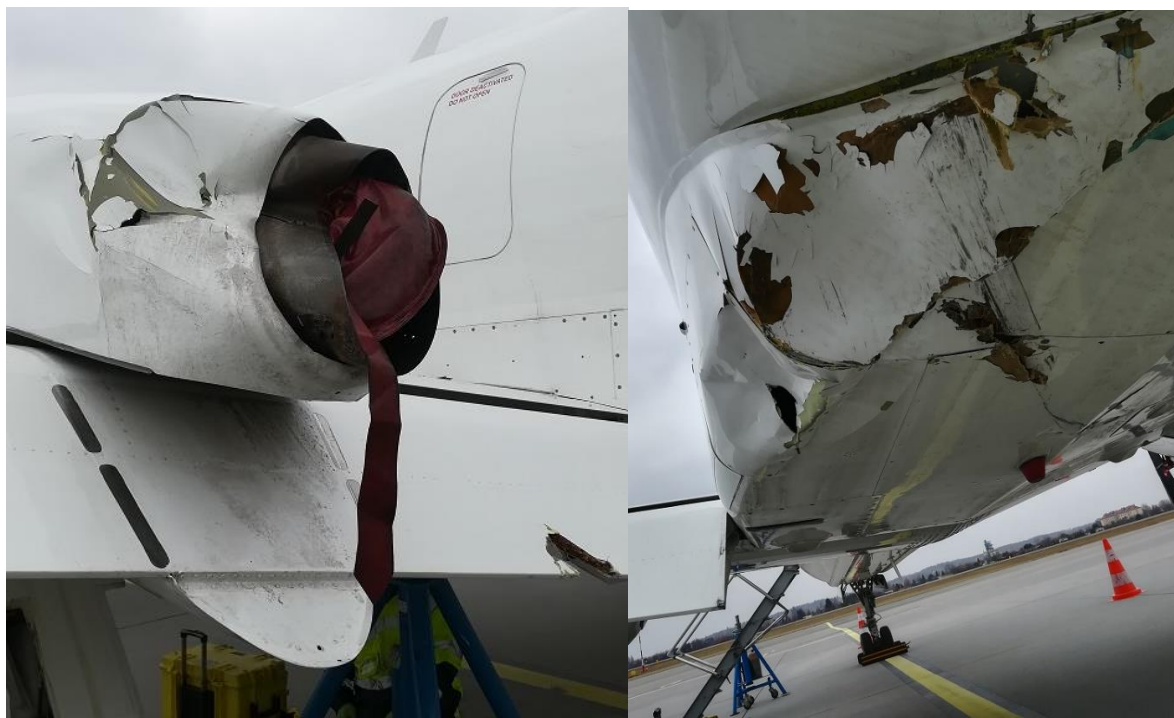
Rys. 4. Samolot SAAB-340 A: uszkodzenia lewego silnika oraz kłapy lewego skrzydła (zdjęcie po lewej) i uszkodzenia dolnej części kadłuba (zdjęcie po prawej) [źródło: Port Lotniczy Gdańsk]
