# RAPORT KOŃCOWY

## WYPADEK

ZDARZENIE NR – 780/11

STATEK POWIETRZNY – Paralotnia, DUDEK Nemo M 25

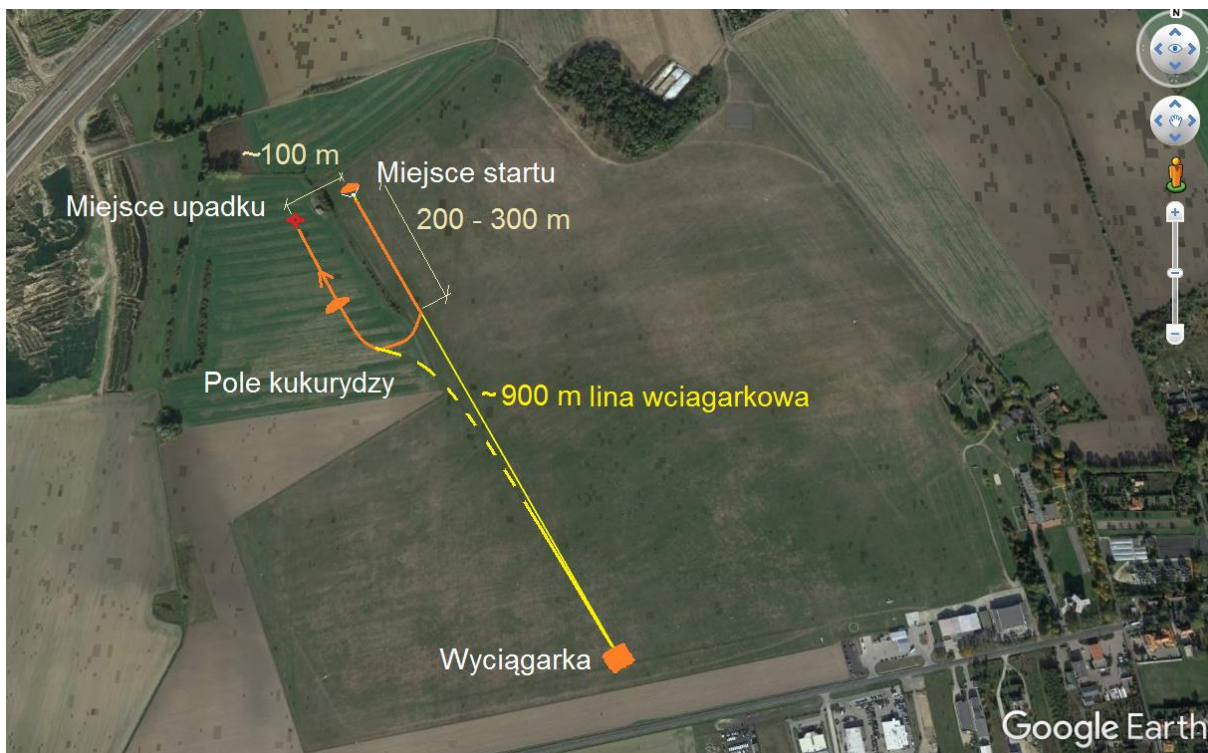
40 - 50 km/h nad polem kukurydzy, ciągnąc za sobą niewyczepioną linę wyciągarkową. Kiedy paralotnia znajdowała się na wysokości około 10 m linę została gwałtownie przyhamowana, co doprowadziło do „zanurkowania” skrzydła paralotni i zderzenia pilota z ziemią (rys. 2).

Rys. 2. Szkic zdarzenia [źródło: PKBWL]

- 1. Brak reakcji pilot paralotni na odchylenie kierunku lotu na holu w trakcie wznoszenia.**
- 2. Niewyczepienie liny holowniczej po znacznej utracie kierunku w trakcie lotu na holu.**
- 3. Przyhamowanie liny holowniczej przez wysoką uprawę, które doprowadziło do „zanurkowania” skrzydła i zderzenia pilota z ziemią.**

Podczas przeszkalania za holem instruować pilotów, że w przypadku wleczenia niewyczepionej liny, zaleca się wykonywać lot i lądowanie wzdłuż liny w kierunku wyciągarki. Podczas lotu od wyciągarki „układana” na ziemi coraz dłuższa lina może, zostać przyhamowana na skutek zwiększającego się tarcia o podłoże, co w konsekwencji może, doprowadzić do wyprzedzenia przez skrzydło pilota i upadku na ziemię z dużą prędkością w trakcie nurkowania.
