## PAŃSTWOWA KOMISJA BADANIA WYPADKÓW LOTNICZYCH

### Informacja o zdarzeniu [raport]

Numer ewidencyjny zdarzenia:	<b>920/12</b>			
Rodzaj zdarzenia:	<b>WYPADEK</b>			
Data zdarzenia:	<b>3 sierpnia 2012 r.</b>			
Miejsce zdarzenia:	<b>Zamość-Mokre (EPZA)</b>			
Rodzaj, typ statku powietrznego:	<b>Szybowiec SZD-30 Pirat</b>			
Dowódca SP:	<b>Pilot szybowcowy</b>			
Liczba ofiar / rodzaj obrażeń:	<i>Śmiertelne</i>	<i>Poważne</i>	<i>Lekkie</i>	<i>Bez obrażeń</i>
	-	-	1	-
Nadzorujący badanie:	<b>do dnia 13.11.2016 r. Michał Cichoń / od dnia 01.01.2017 r. Patrycja Pacak</b>			
Podmiot badający:	<b>PKBWL</b>			
Skład zespołu badawczego:	<b>NIE WYZNACZONO</b>			
Forma dokumentu zawierającego wyniki:	<b>Informacja o zdarzeniu [raport]</b>			
Zalecenia:	<b>NIE</b>			
Adresat zaleceń:	<b>NIE DOTYCZY</b>			
Data zakończenia badania:	<b>14 maja 2019 r.</b>

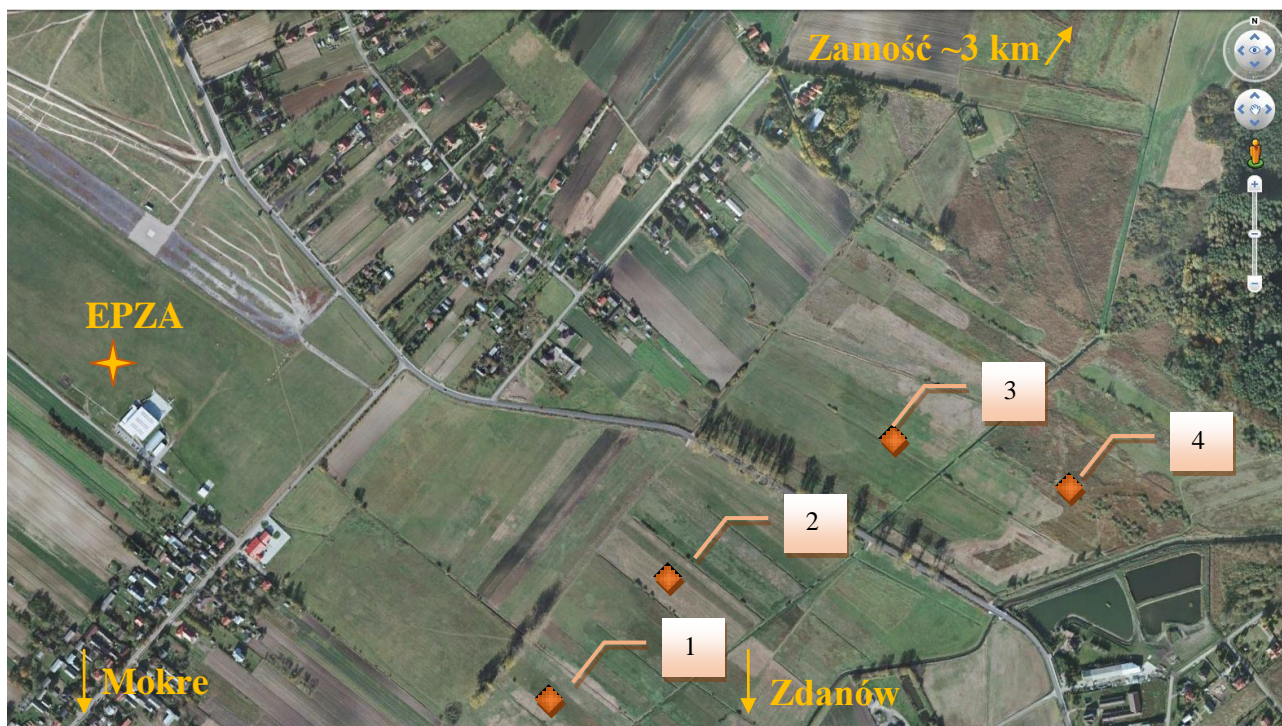
wyczepu, ale nie upewnił się o wyczepieniu liny holowniczej. Podczas wykonywania zakrętu nastąpiło przejście zespołu do lotu nurkowego. Pilot szybowca stwierdził brak reakcji na wychylenie steru wysokości. Po zerwaniu liny holowniczej (Rys. 1 – p. 1) nastąpiło gwałtowne otwarcie się owiewki szybowca. Samolot holujący został wyprowadzony do lotu poziomego, a szybowiec kontynuował lot z dużym kątem pochylenia, nabierając prędkości. Widząc szybko zbliżającą się ziemię, pilot podjął decyzję o wykonaniu skoku ratowniczego. Wykonał awaryjny zrzut limuzyny i w locie ustalonym, w dalszym ciągu ze znacznym kątem pochylenia, opuścił kabinę przez lewą burtę szybowca. Szybowiec wszedł w korkociąg i zderzył się z ziemią (Rys. 1 – p. 4). Szybowiec uległ zniszczeniu. Pilot otworzył spadochron i wylądował, w trakcie zdarzenia odniósł nieznaczne obrażenia ciała.

Rys. 1. Schemat miejsca zdarzenia, gdzie: 1 – miejsce zerwania liny holowniczej; 2 – miejsce upadku kabiny; 3 – miejsce lądowania pilota szybowca na spadochronie; 4 – miejsce upadku szybowca Pirat SP-2975;
