RAPORT KOŃCOWY

Państwowa Komisja Badania Wypadków Lotniczych

ZDARZENIE NR –350/14

STATEK POWIETRZNY – Motolotnia SWING 582/iXess 15

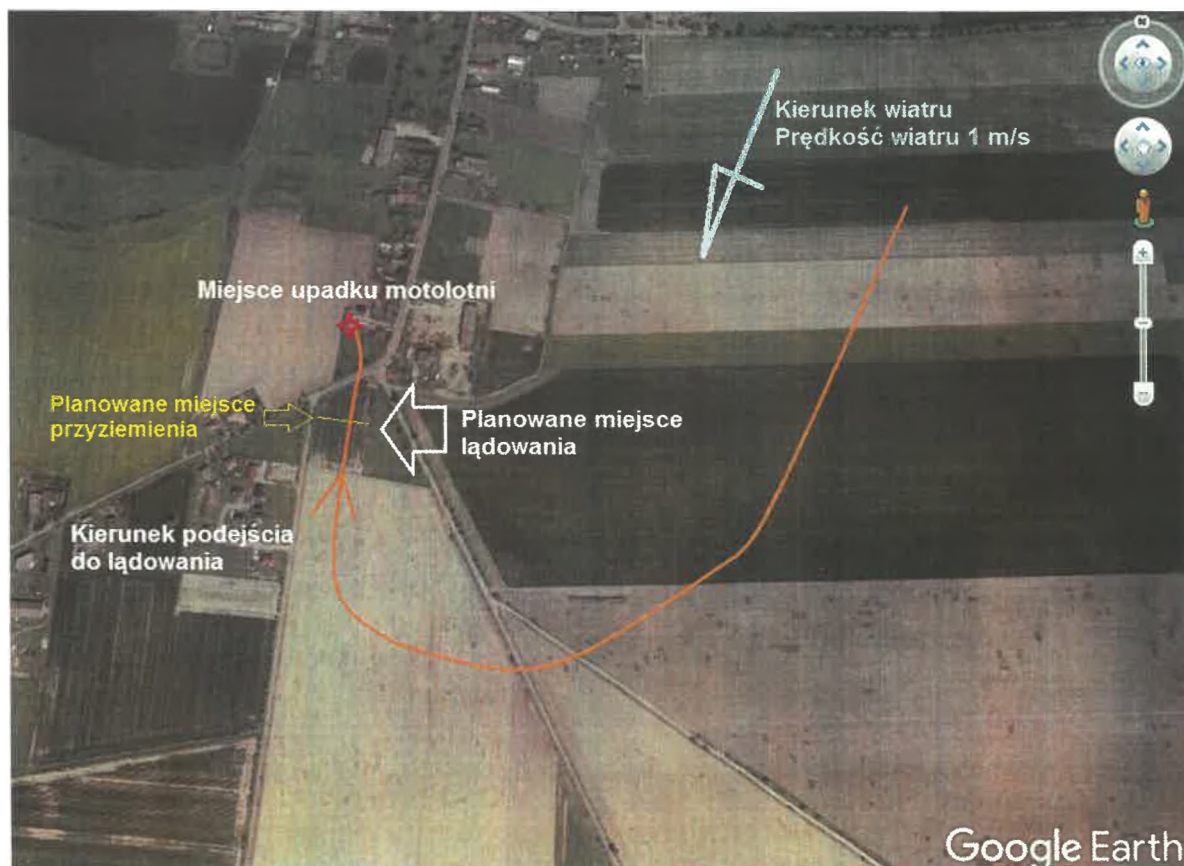
W dniu 30 marca 2014 r. około godziny 18. pilot motolotni wraz z podróżną wystartowali z trenu przystosowanego do startów i lądowań koło Gniezna z zamiarem wykonania lotu do miejscowości Czerlejno. Warunki atmosferyczne były bardzo dobre (wiatr wiejący z kierunku północnego z prędkością 1 m/s, dobra widzialność). Lot był spokojny. Po dolocie do miejscowości Czerlejno pilot wykonał zakręt w prawo do lądowania. Pilot zamierzał wylądować na polu położonym w rozwidleniu dróg. Na kierunku lądowania, za drogą przebiegającą na końcu terenu wybranego do lądowania rosły drzewa. Kiedy motolotnia znajdowała się na wysokości około 20 m nad ziemią, na prostej do lądowania pilot odczuł „bujanie” skrzydłem motolotni. Aby uniknąć twardego przyziemienia pilot podjął decyzję o przejściu na drugi krąg. Zwiększył obroty silnika i zbyt gwałtownie próbował przejść na wznoszenie co doprowadziło do utraty prędkości. Po minięciu drzew skrzydło motolotni zostało przeciągnięte. Motolotnia w pierwszej fazie autorotacji zderzyła się z budynkami gospodarczymi znajdującymi się na kierunku lotu (rys. 1). W wyniku wypadku pilot i podróżna odnieśli poważne obrażenia ciała.

Rys. 1 Szkic końcowej fazy lotu motolotni [źródło PKBWL]

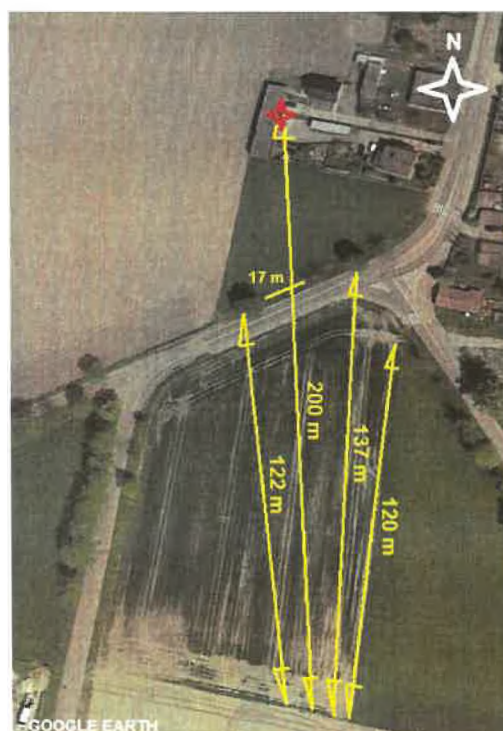
Zdaniem Komisji teren wybrany do lądowania przez pilota motolotni był nieodpowiedni, ze względu wymiary i przeszkody (drzewa) znajdujące się na jego końcu. Uniemożliwiały one bezpieczne lądowanie i ewentualne przejście na drugi krąg w przypadku nieudanego podejścia do lądowania (rys. 2).

Rys. 2. Na rysunku pokazano odległości od początku pola do końca pola, drzew za drogą na kierunku lądowania i miejsca wypadku [źródło PKBWL]

Przyjmuje się, że na każdy 1 metr wysokości przeszkody pilot powinien przyjąć na ziemi 20 m odległości od przeszkody. Przyjmując, że wysokość drzew wynosiła około 7 m to koniec pola, na którym pilot planował wykonać lądowanie powinien się znajdować w odległości 140 m od drzew. Pilot zaplanował przyziemienie motolotni w odległości około 70 m przed końcem pola i znajdujących się tam przeszkód. Zdaniem Komisji pilot wybrał niewłaściwy teren do wykonania lądowania i źle zaplanował miejsce przyziemienia motolotni.
