RAPORT KOŃCOWY

WYPADEK 735/14

ZDARZENIE NR– 735/14

STATEK POWIETRZNY - SZD 48-3 Jantar Std-3, SZD – 41A Jantar Std

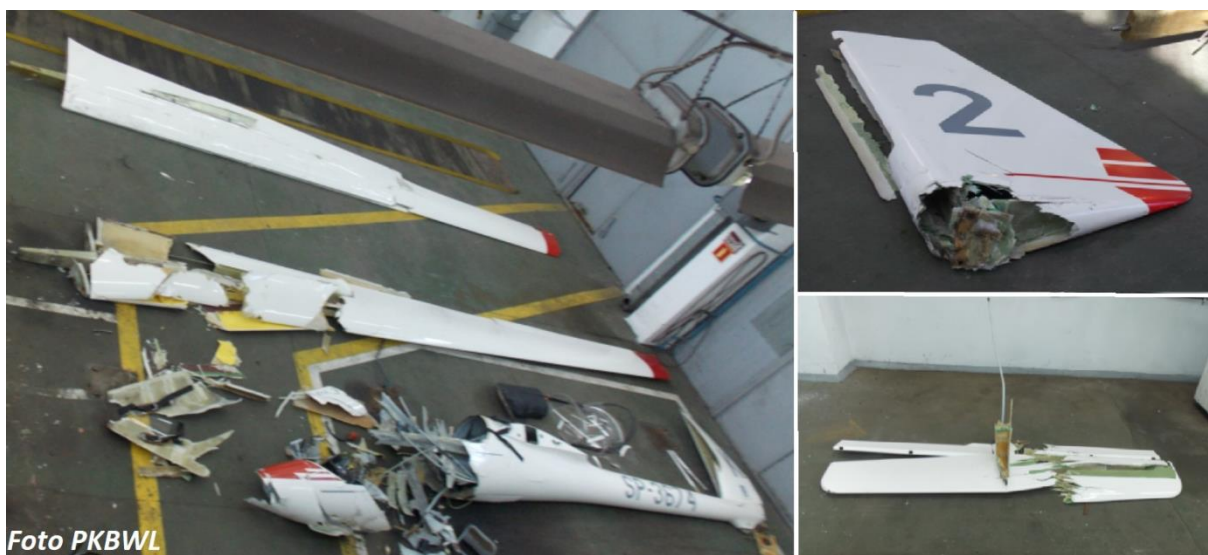
Rys. 2 . Elementy uszkodzonego szybowca Jantar Std-3 K2 ułożone po wypadku.

Szybowiec K2.

Kadłub - rozbita przednia część oraz oszklenie kabiny. Pęknięta górna część kadłuba, belki ogonowej oraz statecznika pionowego. Wyłamany i obcięty po prawej stronie statecznik poziomy.

Prawe skrzydło - złamane w części przykadłubowej. Wyrwana lotka.

Lewe skrzydło – złamane na wysokości początku lotki od strony kadłuba, rozklejona krawędź spływu, wyłamana lotka.

Zakres uszkodzeń widoczny na rysunku nr 2.

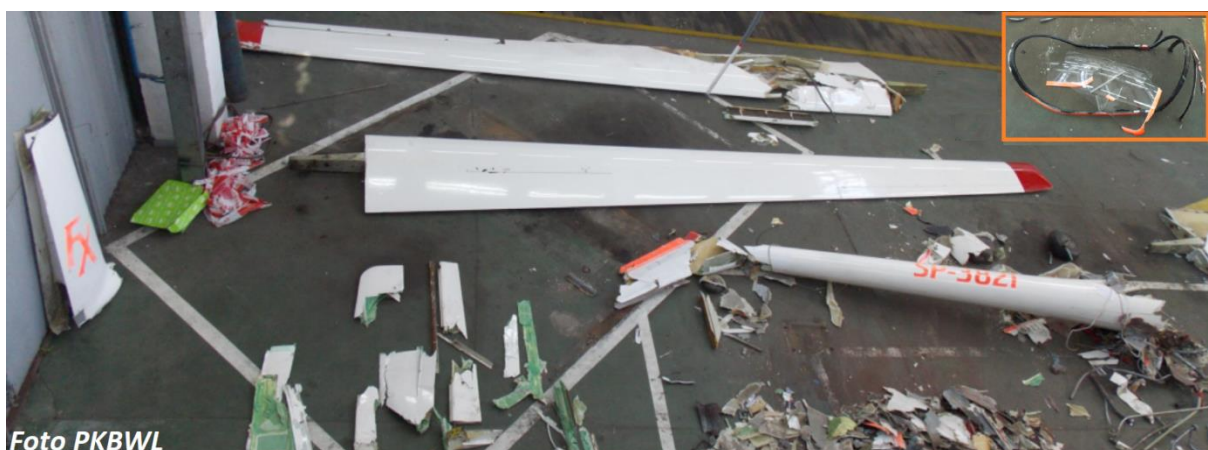
Szybowiec FX

Kadłub –roztrzaskana przednia i tylna część kadłuba, wyłamany statecznik pionowy, wyłamany i roztrzaskany statecznik poziomy, rozbita owiewka kabiny.

Prawe skrzydło –uszkodzenia nieznaczne.

Lewe skrzydło – złamane w części przykadłubowej.

Rys. 3. Elementy uszkodzonego szybowca Jantar Std. FX ułożone po wypadku. Widoczny rozbity kadłub szybowca, praktycznie nie uszkodzone prawe skrzydło.

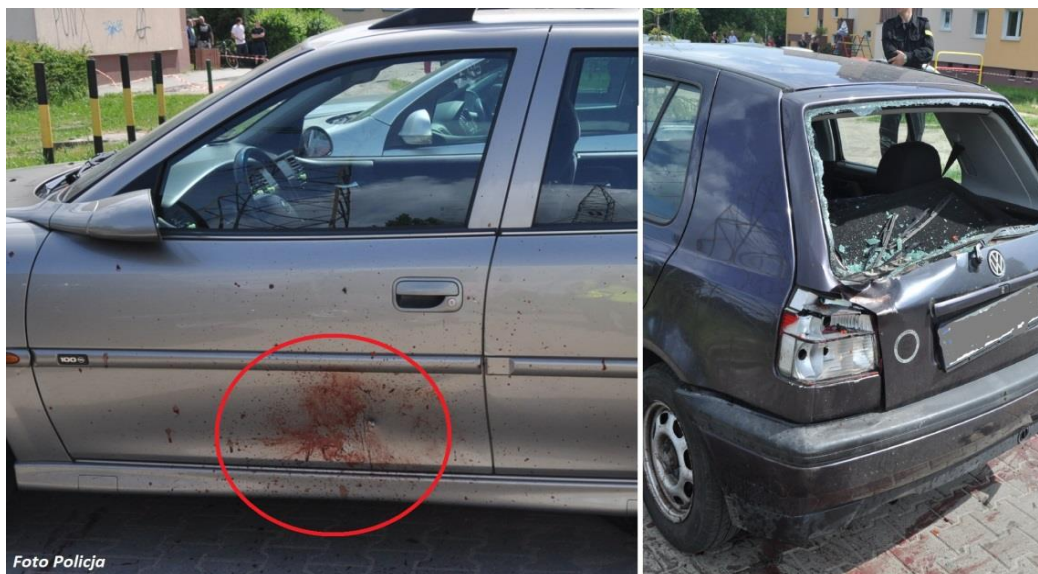
W trakcie wypadku uszkodzone zostały dwa samochody (rysunek 4) oraz słupek ogrodzenia budynku mieszkalnego (rysunek 5).

Rys.4 Uszkodzenia samochodów.

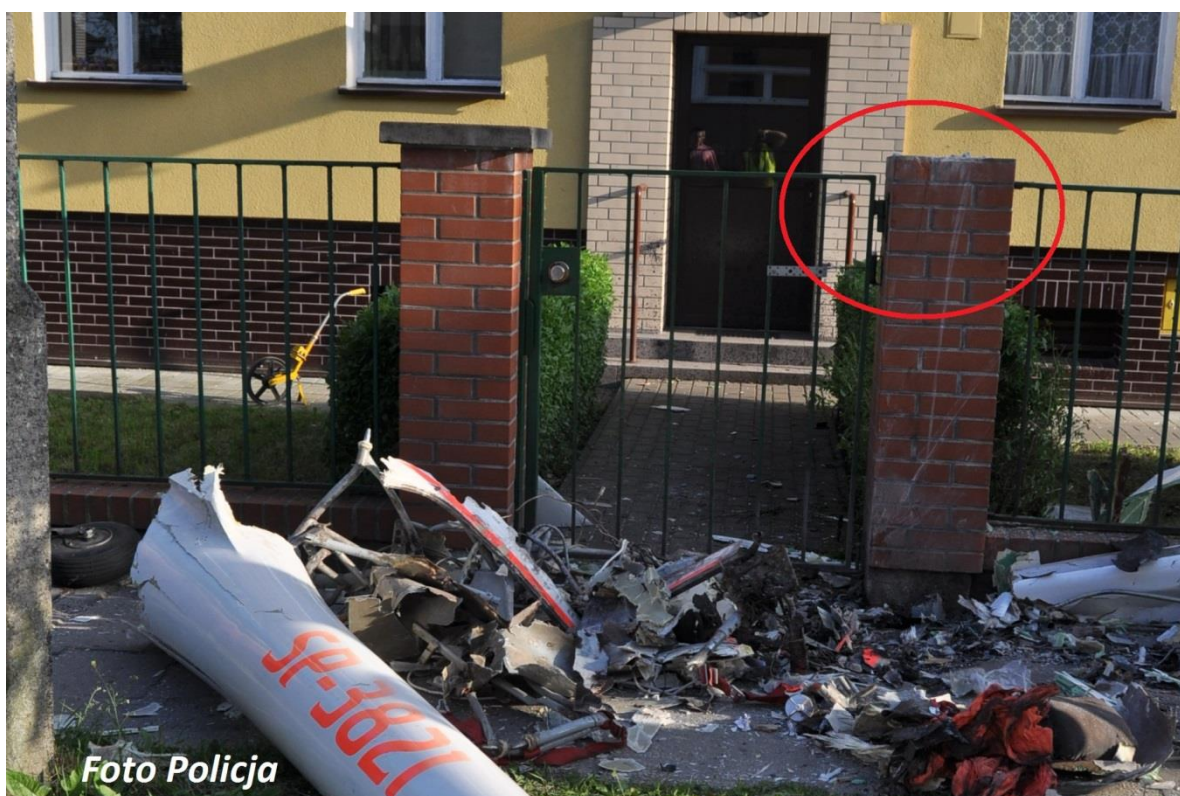
Rys.5 Uszkodzone ogrodzenie budynku mieszkalnego.

16. Kadłub szybowca FX spadł na ogrodzenie budynku mieszkalnego w terenie zabudowanym, powodując poważne obrażenia ciała przechodzącego tamtędy pieszego.

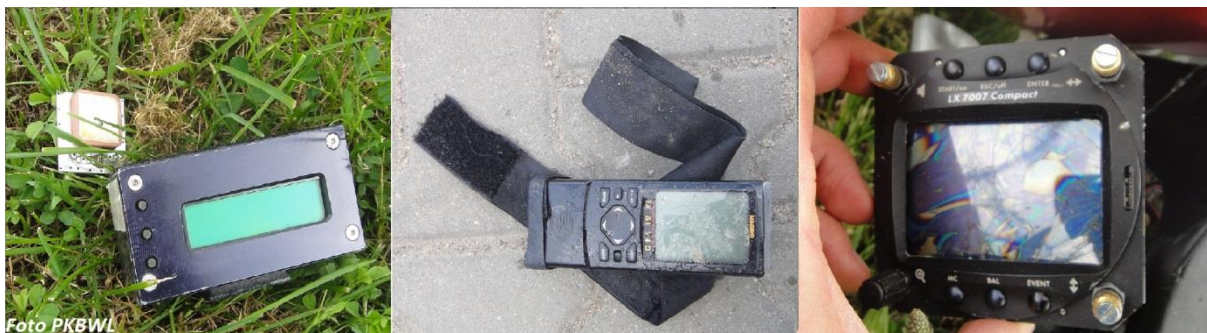
Na pokładzie obydwu szybowców znajdowały się rejestratory lotu, które w trakcie wypadku uległy uszkodzeniom (rysunek 9, 10).

Rysunek 9 Na ilustracji pokazano uszkodzone rejestratory lotu z szybowca K2.

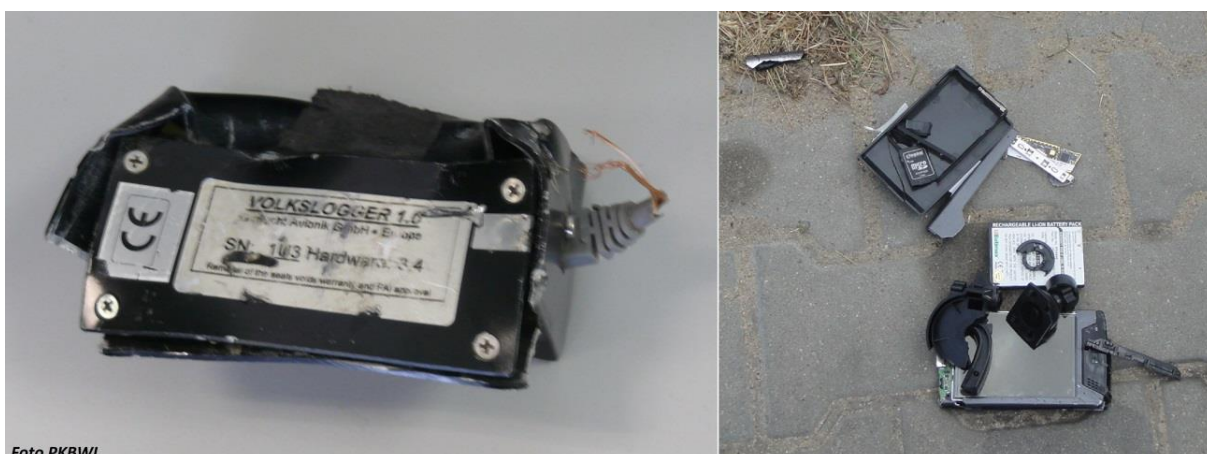
Rys.10 Na ilustracji pokazano uszkodzone rejestratory lotu z szybowca FX.

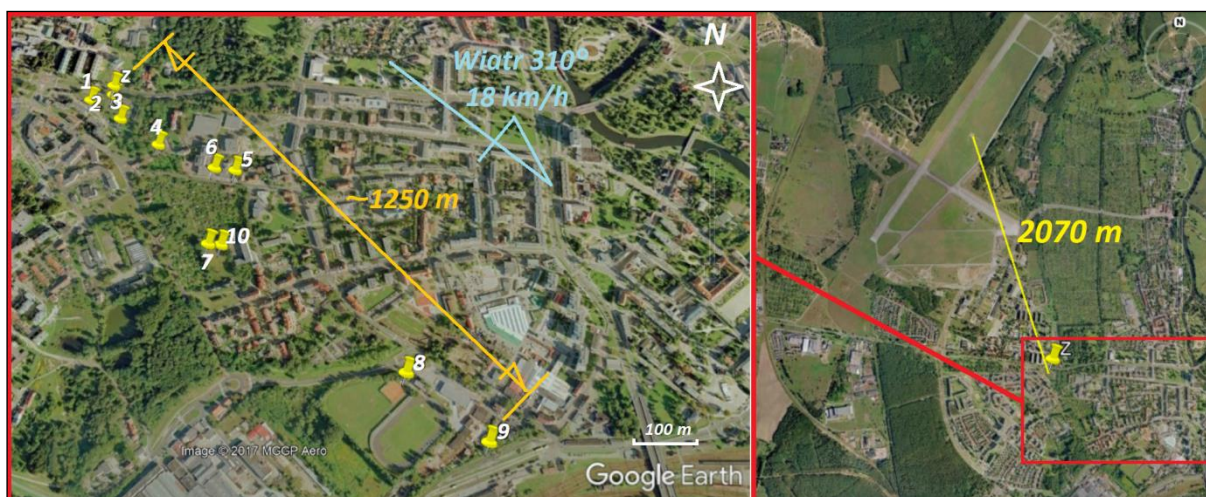
Rys.11 Rozrzut i położenie części szybowców po zderzeniu.

Części szybowców po zderzeniu zostały rozrzucone na znacznej przestrzeni (rysunek 11 oraz Album Ilustracji). Na rysunku nr 11 literą Z zaznaczono miejsce w którym szybowce się zderzyły. Zaznaczono również położenie większych elementów konstrukcyjnych szybowców na podstawie współrzędnych odczytanych w trakcie oględzin miejsca wypadku z GPS. Jak widać na ilustracji rozrzut części szybowców przebiega na kierunku zderzenia. Części szybowca K2 spadły w pobliżu miejsca zderzenia, natomiast części szybowca FX zostały rozrzucone na większej przestrzeni na kierunku zderzenia (zgodnym z kierunkiem wiatru). Zdaniem Komisji sposób w jaki zostało uszkodzone skrzydło oraz statecznik szybowca K2, oraz sposób w jaki rozrzucone zostały szczątki tego szybowca (w niewielkiej odległości od miejsca zderzenia) wskazuje na to, że pilot szybowca K2 zauważył tuż przed

zderzeniem szybowiec FX i próbował uniknąć zderzenia oddając gwałtownie drążek sterowy od siebie aby przelecieć pod nim.

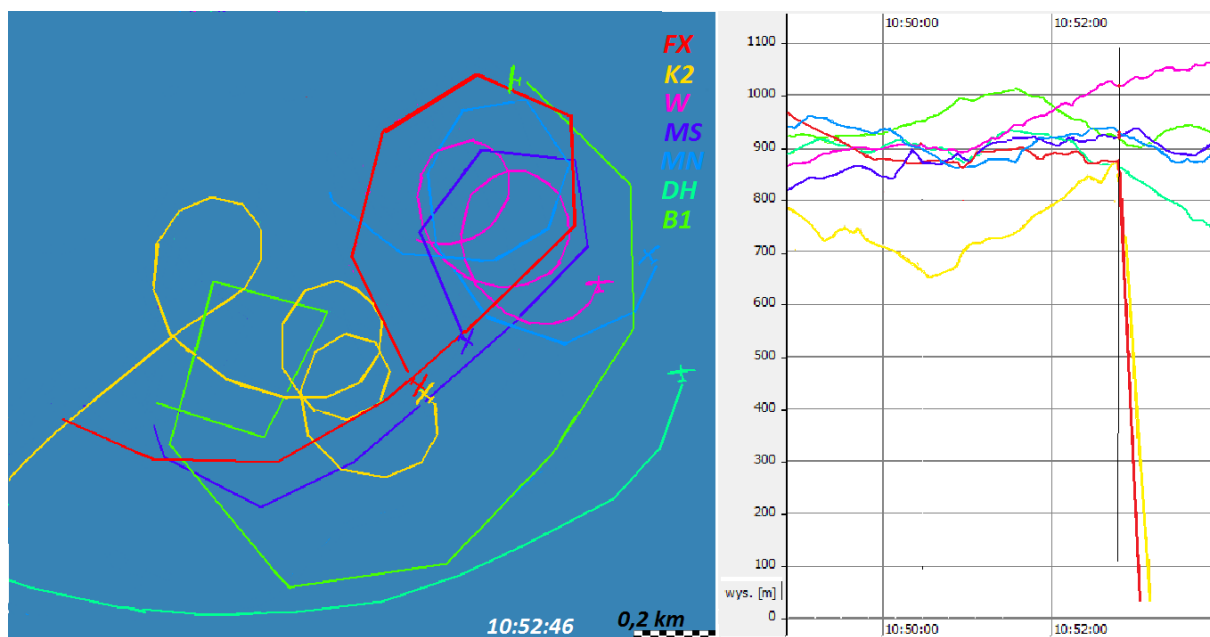
Odległość pomiędzy krążącymi w sąsiednich kominach szybowcami była niewielka. K2 znajdował się poniżej szybowców krążących w sąsiednim kominie. Ze względu na bezpieczeństwo (małe odległości pomiędzy szybowcami), pilot krążący w grupie szybowców poświęca więcej uwagi na ich obserwację niż na obserwację przestrzeni na zewnątrz komina. W związku z tym, że trajektoria krążenia K2 mocno zbliżyła się do trajektorii krążenia szybowców w sąsiednim kominie, a jego prędkość wznoszenia była większa, pilot K2 będąc niżej i mając lepsze warunki do obserwacji krążących obok szybowców powinien zadbać o bezpieczną separację. W momencie kiedy wysokość lotu K2 i szybowców z sąsiedniego komina stałaby się podobna (pomimo tego że miał większe wznoszenie), pilot K2 dla bezpieczeństwa powinien dostosować swoje krążenie do nich. Kolejne okrążenie pilot K2 rozciągnął na kierunku południowo-wschodnim. Ponieważ odczytana z zapisu GPS prędkość lotu K2 zaczęła maleć, ze 130 km/h do około 80 km/h (w momencie zderzenia) a wznoszenie wzrosło z -0,6 m/s do około 4 m/s (średnio 3,3 m/s) można wnioskować, że pilot K2 wlatując w obszar mocniejszego wznoszenia zaciągnął na siebie drążek sterowy zwiększając dynamicznie nabór wysokości. Zdaniem Komisji w tym momencie pilot K2 skupił swoją uwagę na wskazaniach wariometru i danych wyświetlanych na ekranie GPS i na chwilę przestał obserwować przestrzeń wokół szybowca. W tym samym czasie pilot FX nie widząc szybowca K2 zwiększył prędkość lotu (zwiększając opadanie) i zaczął wykonywać przeskok w kierunku kolejnej chmury. Szybowce zaczęły zbliżać się do siebie z prędkością około 210 km/h i po pięciu sekundach lotu zderzyły się (rysunek 19).

Rys. 19 Położenie szybowców względem siebie i ich wysokość o godzinie 10:52:46, w momencie zderzenia.

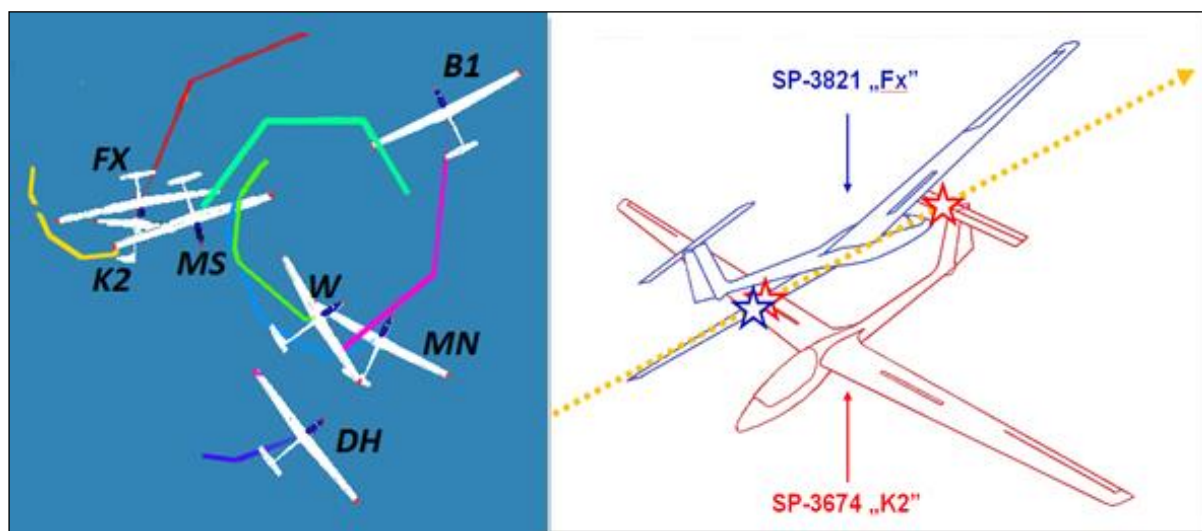
Z analizy szczątków obu szybowców i ich rozrzutu po wypadku można wnioskować, że przed samym zderzeniem pilot szybowca K2 zauważył szybowiec FX i próbował gwałtownie zejść w dół aby uniknąć zderzenia (rysunek 20).

Rys. 20. Moment zderzenia na podstawie odczytu pliku IGC i konfiguracja szybowców w trakcie zderzenia odtworzona na podstawie szczątków.

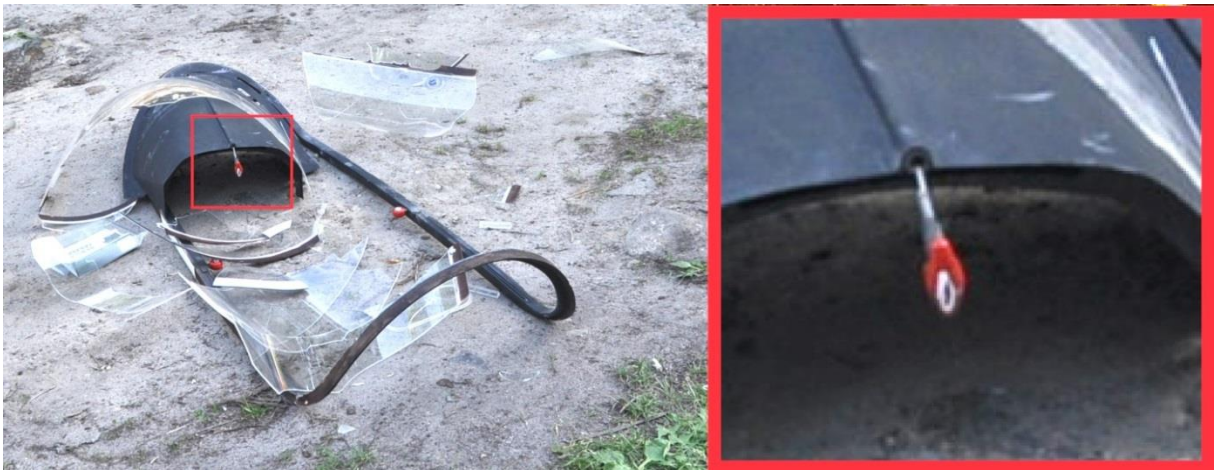
•Zdaniem Komisji pilot K2 podobnie jak pilot FX po zderzeniu opuściłabinę szybowca wykonując skok ratowniczy. Świadczy o tym fakt, że owiewkę kabiny pilota po wypadku odnaleziono około 280 m na południowy-wschód (kierunek z wiatrem) od miejsca zderzenia a uchwyt awaryjnego zrzutu kabiny był wyciągnięty (rysunek 21).

Rys. 21 Na ilustracji pokazano owiewkę kabiny szybowca K2 na miejscu gdzie ją odnaleziono po wypadku. Widoczny wyciągnięty uchwyt awaryjnego zrzutu kabiny.

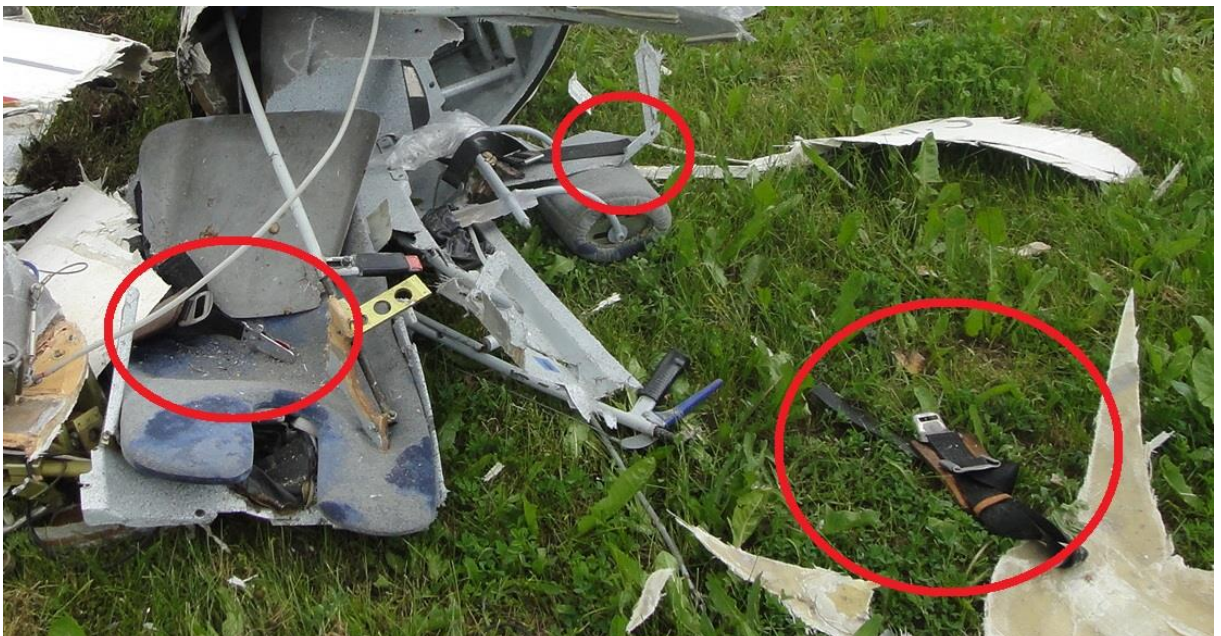
Wskazuje na to również fakt, że pasy bezpieczeństwa odnalezione w szczątkach kabiny pilota były rozpięte (rysunek 22).

Rys. 22 Na ilustracji widoczne są rozpięte klamry pasów bezpieczeństwa.

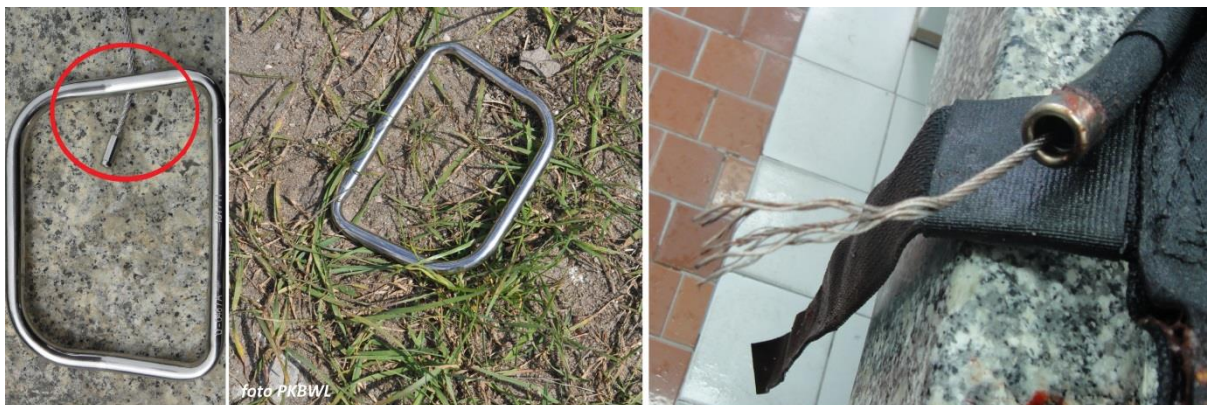
Jednak pilot K2 nie otworzył spadochronu ratunkowego i uderzył w tył zaparkowanego samochodu osobowego ponosząc śmierć na miejscu (rysunek 23). W momencie uderzenia o klapę bagażnika zgilotynowana została linka wyzwalająca zawleczkę spadochronu, w miejscu gdzie linka przechodzi przez otwór w uchwycie. Uchwyt został odnaleziony w odległości 8 m od miejsca zdarzenia (rysunek 24).

Rys. 24 Uchwyt spadochronu z zamontowaną linką. Uchwyt spadochronu odnaleziony na miejscu wypadku i jego zgilotynowana linka.

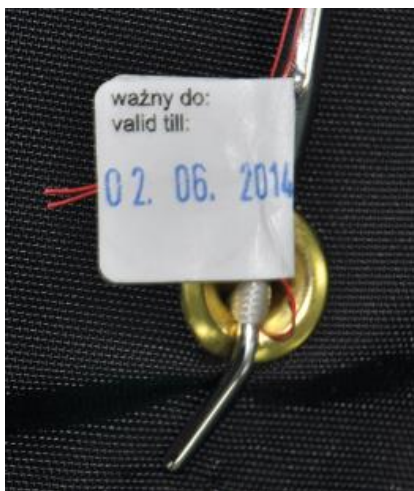
- Taśmy uprząży nie były uszkodzone.
- Stwierdzono niewielkie rozdarcie szwów w górnej części kieszeni uchwytu.
- Spadochron był przełożony z datą ważności do 02.06.2014 r. (rysunek 25).

Rys. 25 Plomba z datą ważności przełożenia spadochronu.

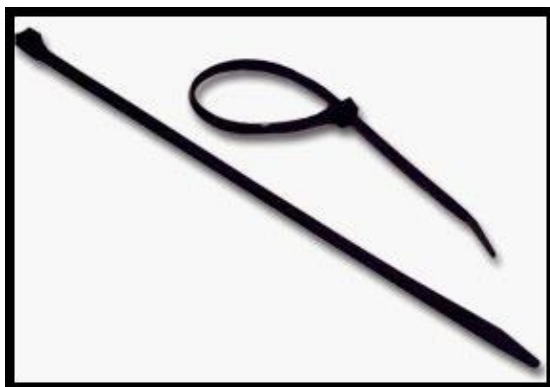
zabezpieczony uchwyt spadochronu przed wypadaniem z kieszonki za pomocą opaski samozaciskowej (rysunek 26).

Rys. 26 Opaska samozaciskowa typu ty-rap.

Zdaniem Komisji, biorąc pod uwagę wyniki ekspertyzy spadochronu i fakt, że pilot K2 opuścił szybowiec wykonując skok ratowniczy, zabezpieczenie uchwytu przed wypadaniem za pomocą opaski samozaciskowej był powodem jego śmierci. Pilot K2 nie mógł jej przerwać ciągnąc za uchwyt otwierający spadochron.

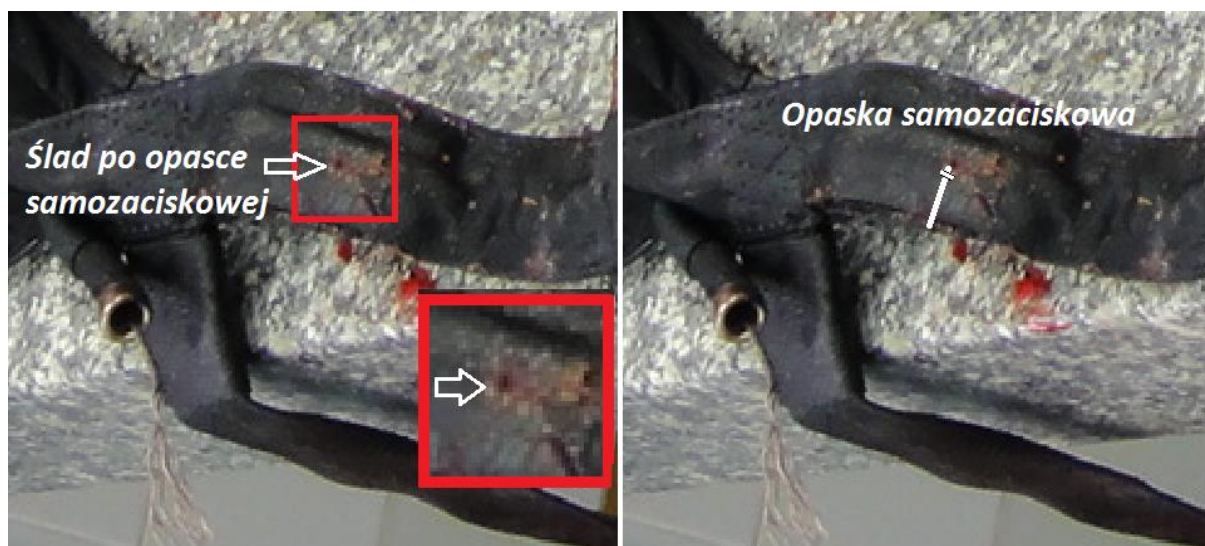
Na zdjęciu wykonanym w trakcie oględzin spadochronu na taśmach przy kieszonce w której umieszczony jest uchwyt widoczne jest miejsce, które może świadczyć o tym, że przechodziła przez nie opaska samozaciskowa (rysunek 27).

Rys. 27 Na ilustracji pokazano ślad który może świadczyć o zamontowanej w tym miejscu opasce samozaciskowej na kieszonce uchwytu spadochronu. Pokazano jak wg świadka była zamontowana opaska.

Niewielkie rozdarcie szwów górnej części kieszonki uchwytu spadochronu oraz rany na dłoniach pilota K2 mogą świadczyć o tym, że powstały w trakcie próby otwarcia spadochronu (szarpiąc za uchwyt rozerwał szew i ranił dłonie końcami obciętej opaski samozaciskowej).

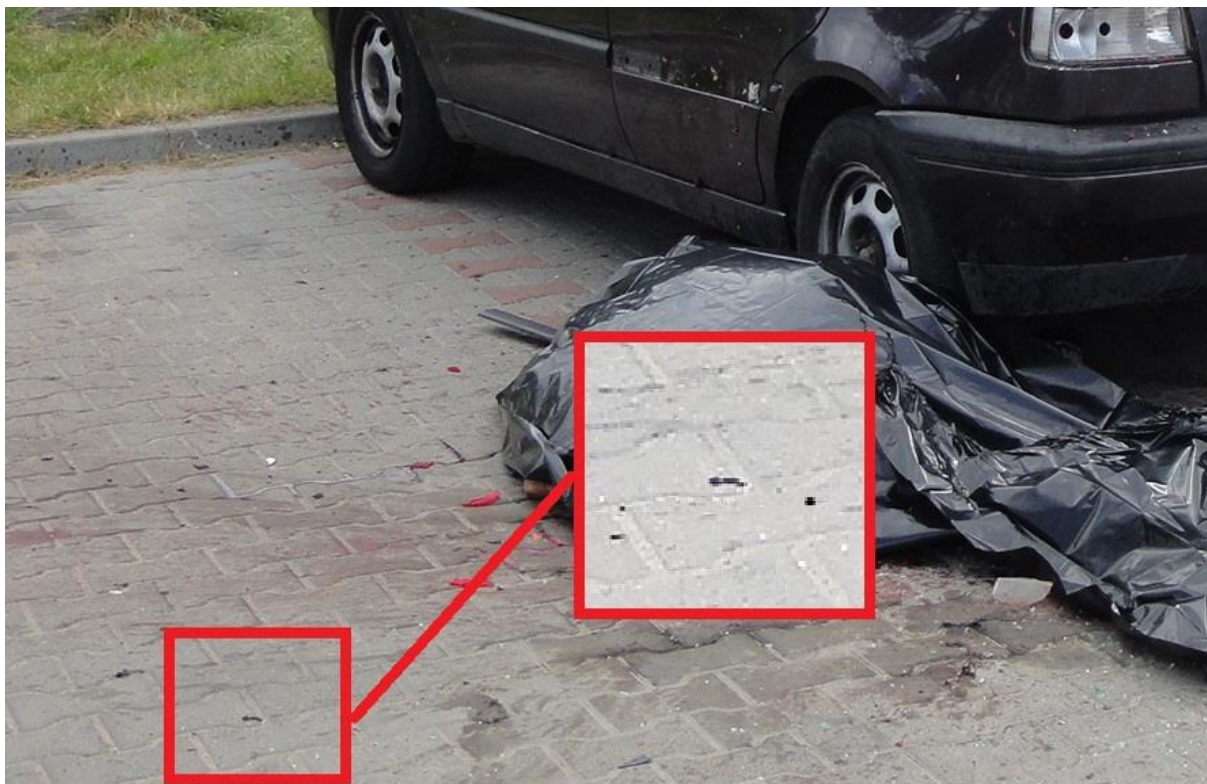
można wskazać element który przypomina fragment takiej opaski po obcięciu jej długiego końca (rysunek 28).

Rys. 28 Pokazano element znajdujący się na miejscu wypadku, który wygląda jak fragment opaski samozaciskowej.
