POWAŻNY INCYDENT 1105/14

Państwowa Komisja Badania Wypadków Lotniczych

STATEK POWIETRZNY – Szybowiec SZD-48 Jantar Std 3, SP-3228 /
Szybowiec SZD-48 Jantar Std 2, S5-3100

DATA I MIEJSCE ZDARZENIA – 16 lipca 2014, okolice m. Kalety

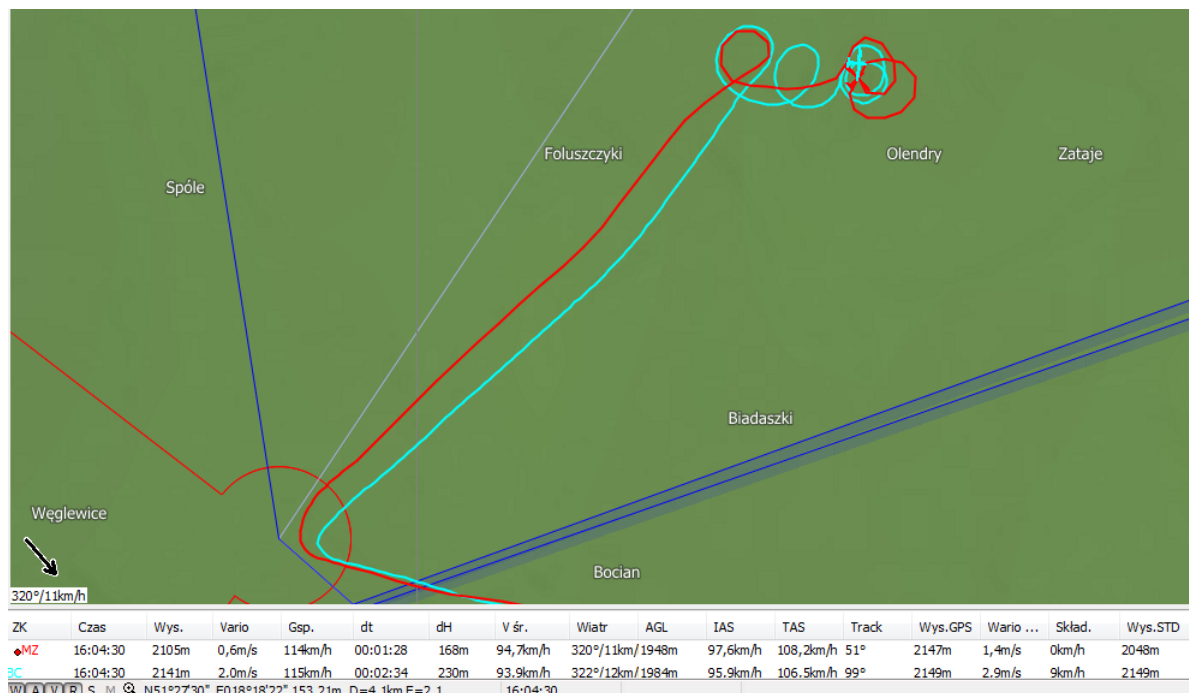
Rys. 1. Moment zderzenia przedstawiony w programie See You na podstawie zapisu z rejestratorów lotu

Znajdujący się około 30 m wyżej szybowiec BC wykonywał krążenie po mniejszym promieniu, co doprowadziło do wyprzedzenia MZ bez jego obserwacji. O godzinie 16:04:30 szybowiec BC poprawił krążenie zacieśniając (zmniejszając promień) w stronę centrum komina (wysokość GPS: 2149 m, prędkość wznoszenia pionowego: 2,9 m/s), jednocześnie MZ odprostował również w stronę centrum komina (wysokość GPS: 2147 m, prędkość wznoszenia pionowego: 2,9 m/s). Po dostrzeżeniu zbliżającego się z lewej strony szybowca, który zacieśniał krążenie, pilot MZ próbował wykonać manewr w prawo w celu uniknięcia zderzenia. Pilot BC w tym samym momencie dostrzegł szybowiec MZ znajdujący się na kursie kolizyjnym i oddał dźwięk, usiłując przelecieć pod nim. O godzinie 16:04:34 nastąpiło zderzenie dwóch szybowców (Rys. 1). Skrzydło szybowca BC uderzyło w belkę ogonową szybowca MZ od dołu. Siła uderzenia spowodowała oddzielenie się owiewki szybowca MZ. Piloci stwierdzili, że szybowce są sterowne i kontynuowali lot do lotniska EPOM bez następstw. Pilot BC poinformował o zdarzeniu kierownika lotów na częstotliwości 122,20 MHz.

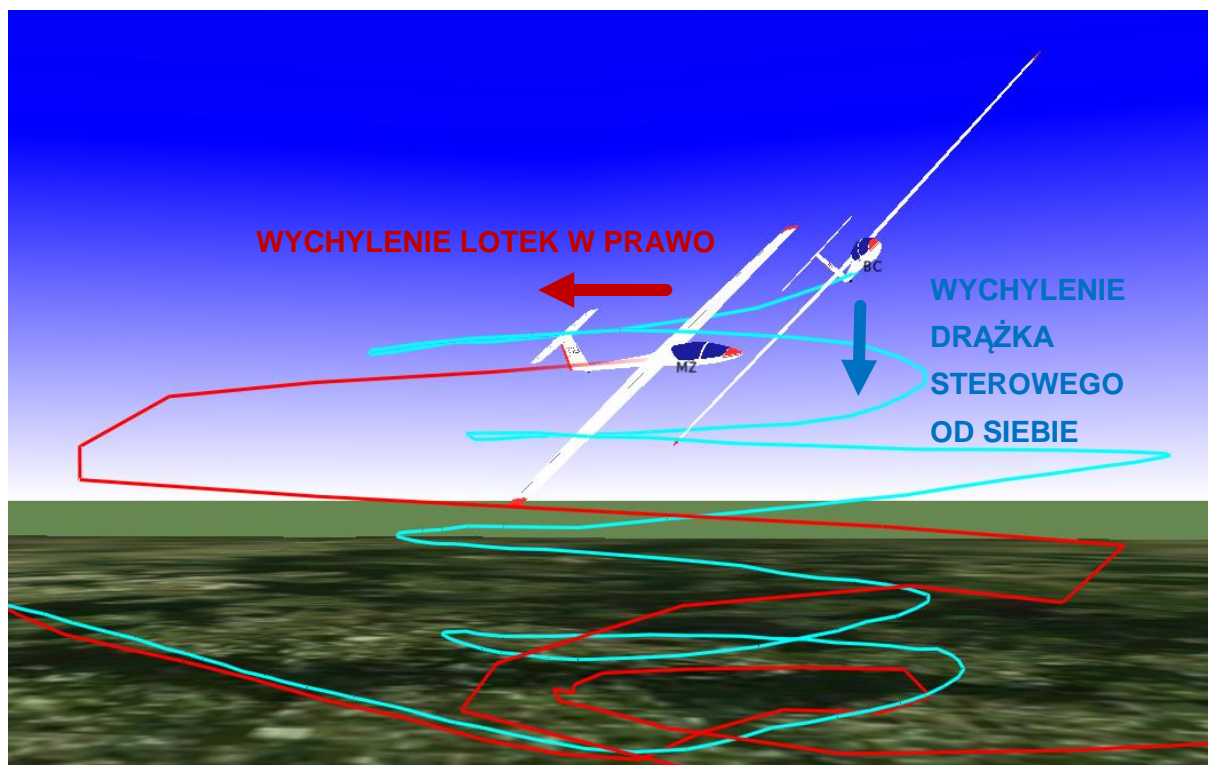
Rys. 4. Moment tuż przed zderzeniem w widoku 3D przedstawiony poglądowo w programie *See You* z zaznaczeniem reakcji pilotów

W chwili zderzenia obydwa szybowce znajdowały się w prawym krążeniu. Szybowiec BC krążył od wewnętrznej strony komina z dużym przechyleniem, znajdował się kilka metrów wyżej od szybowca MZ. Utrata separacji nastąpiła w momencie odprostowania krążenia w stronę centrum komina przez szybowiec MZ. Próbując uniknąć zderzenia szybowiec MZ pogłębił (zwiększył) przechylenie, a szybowiec BC zanurkował pod niego (Rys. 4). W takiej konfiguracji kadłub MZ przeleciał nad kabiną szybowca BC i uderzył w końcówkę znajdującego się w górze, lewego skrzydła. Zderzenie nie spowodowało utraty sterowności w żadnym z szybowców. Piloci zakończyli lot lądowaniem na lotnisku EPOM.

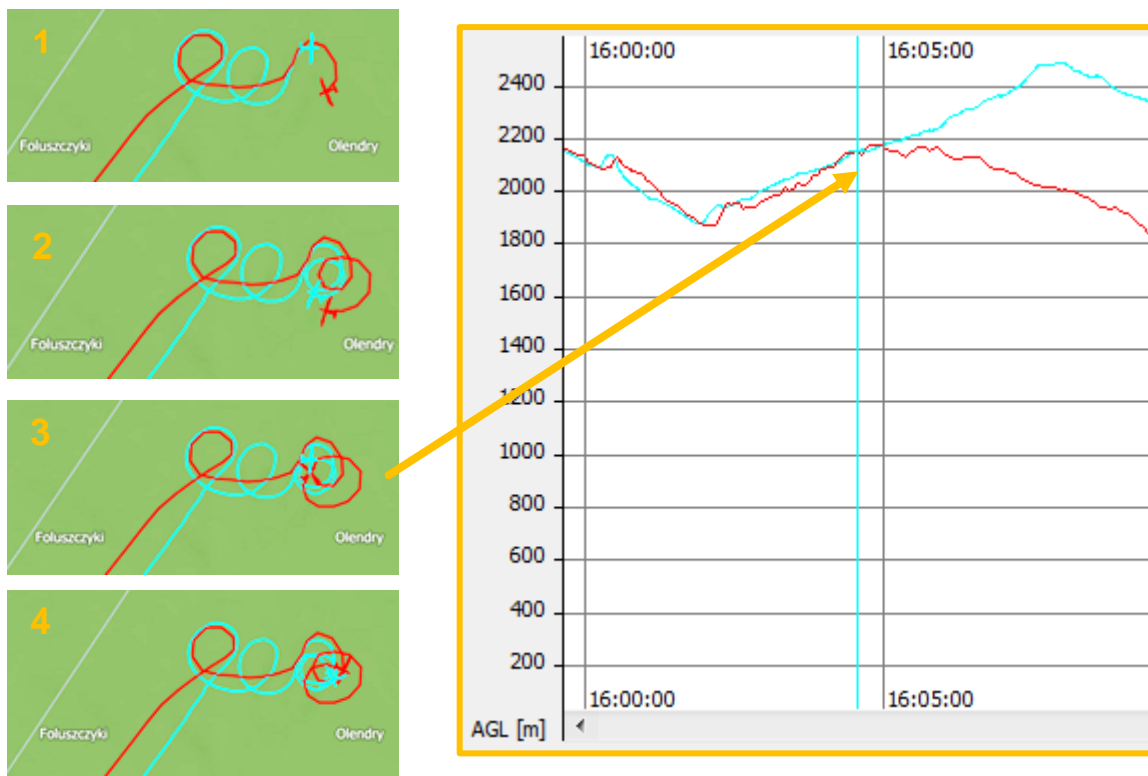
Rys. 5. Fragment lotu, w którym nastąpiło zderzenie, gdzie:

Znajdujący się wyżej BC wleciał następnie do komina termicznego za MZ, również rozpoczynając krążenie w prawo (Rys. 5 – p. 1). Znajdował się przy tym bliżej środka komina, po chwili dogonił szybowiec MZ a następnie znalazł się przed nim. W tym momencie, wykonując zakręt (Rys. 5 – p. 2), nie miał szansy obserwować MZ. Pilot MZ dostrzegł dołączającą do komina grupę szybowców, która mogła odwrócić uwagę od lecącego na niemal jednakowej wysokości BC. W momencie, gdy dostrzegł szybowiec BC, było już zbyt późno, aby uniknąć kolizji. Szybowiec BC zbliżał się do szybowca MZ w pogłębiającym się przechyleniu w prawo. Pilot szybowca BC spostrzegł MZ w tej samej chwili i zareagował oddaniem drążka sterowego z zamiarem przelecenia pod nim. Znajdował się jednak wyżej niż MZ, który usiłował uniknąć zderzenia, zacieśniając krążenie w prawo. Ogon szybowca MZ przeleciał nad kabiną BC i został uderzony od dołu przez końcówkę jego skrzydła. Szybowiec BC po

zderzeniu praktycznie nie zmienił trajektorii lotu, pilot skierował szybowiec na zewnątrz komina (Rys. 5. – p. 4), a następnie kontynuował lot do lotniska EPOM. W trakcie silnego uderzenia w tylną część kadłuba szybowiec MZ gwałtownie zwiększył pochYLENIE, a drążek sterowy został wyrwany z ręki pilota. Równocześnie odpadła owiewka kabiny. Pilot MZ, po upewnieniu się o całkowitej sterowności szybowca, również kontynuował lot w kierunku lotniska startu.

- kolor niebieski – trajektoria lotu BC;
- kolor czerwony – trajektoria lotu MZ;
- 1 – rozpoczęcie krążenia w prawo;
- 2 – wyprzedzenie MZ przez BC;
- 3 – moment zdarzenia wraz z zapisem wysokości GPS;
- 4 – początek rozejścia się szybowców po zderzeniu;

W przypadku wcześniejszego rozpoczęcia zakrętu przez szybowiec krążący za poprzednikiem dochodzi do sytuacji, w której dalsze prowadzenie obserwacji przez pilota (w celu zachowania bezpiecznej separacji) jest znacznie utrudnione. Jest to związane ze znalezieniem się jednego z szybowców w martwej strefie², podczas gdy pilot wyprzedzany w chwili rozpoczęcia zakrętu może posiadać niewystarczającą ilość czasu, aby zareagować na pojawiający się przed nim szybowiec. Przy takim wzajemnym położeniu szybowców zachowanie bezpiecznej odległości jest praktycznie niemożliwe. W opisywanym przypadku piloci w ogóle nie spostrzegli malejącej odległości pionowej i utraty separacji, pomimo świadomości, że w pobliżu krąży więcej

Zdaniem Komisji doprowadzenie do nadmiernej utraty separacji, skutkującej zderzeniem szybowców, było związane z niedostatecznym prowadzeniem obserwacji zewnętrznej przez pilotów BC i MZ. Jeżeli szybowce znajdowały się zbyt blisko podstawy chmur, mogły mieć problem ze spostrzeżeniem wzajemnego położenia w kominie.
