# PAŃSTWOWA KOMISJA BADANIA WYPADKÓW LOTNICZYCH

## Informacja o zdarzeniu [raport]

| Numer ewidencyjny zdarzenia: | <b>1860/14</b> | | | |
| Rodzaj, typ statku powietrznego: | <b>Samolot, Embraer EMB-500 Phenom 100</b> | | | |

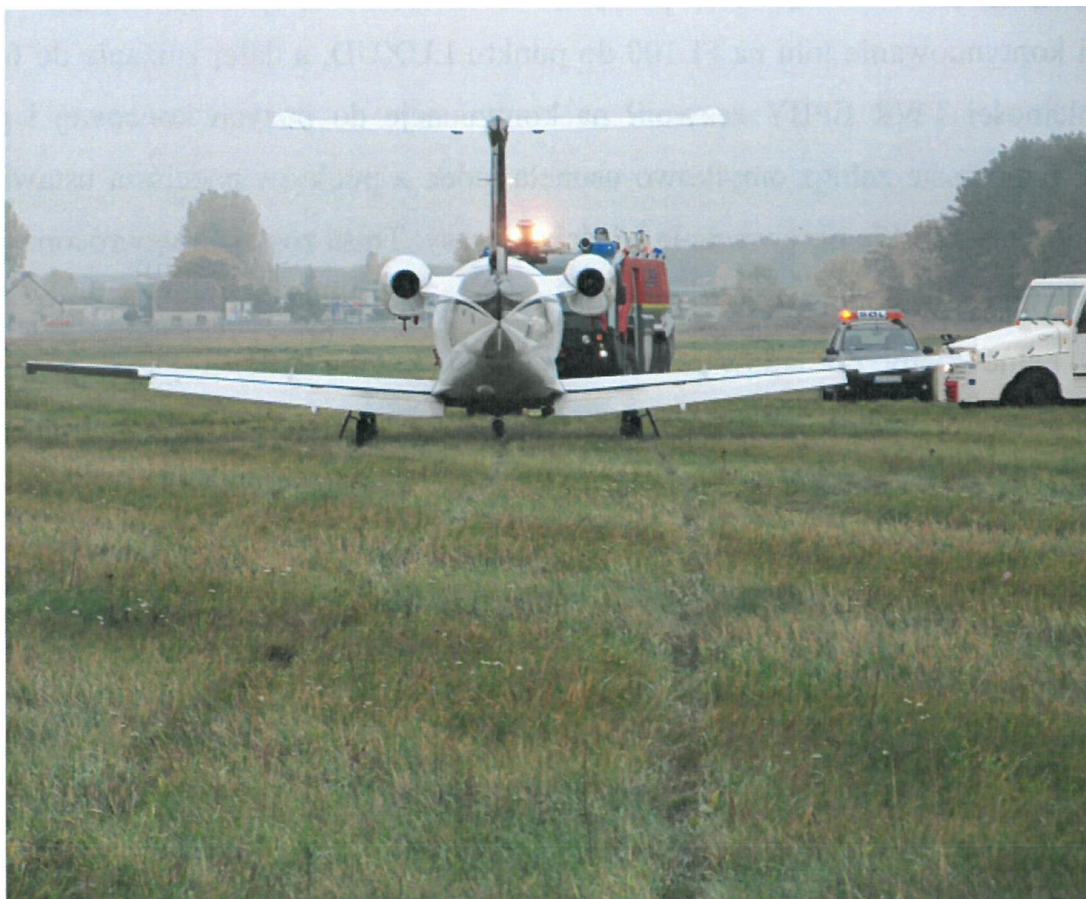
Fot.1 Ślady dobiegu i samolot Embraer EMB-500 po zakończonym dobiegu.

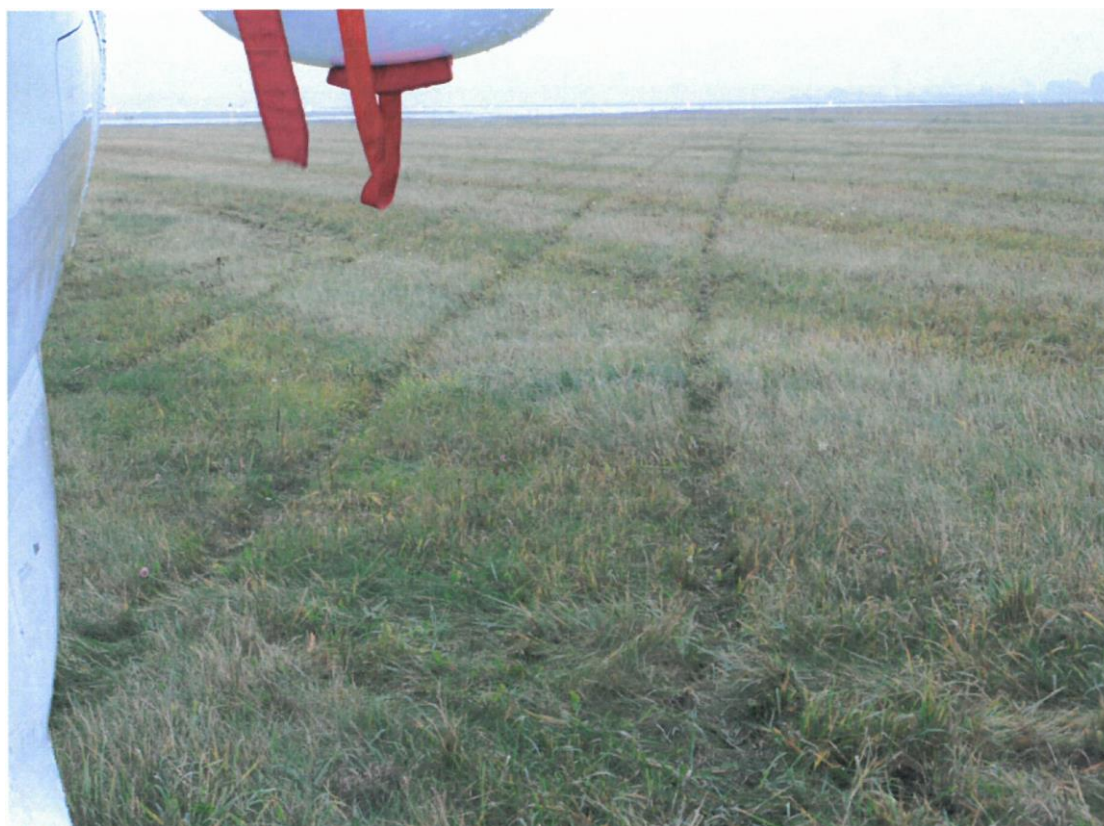
Fot.2 Ślady dobiegu w miejscu zatrzymania samolotu.

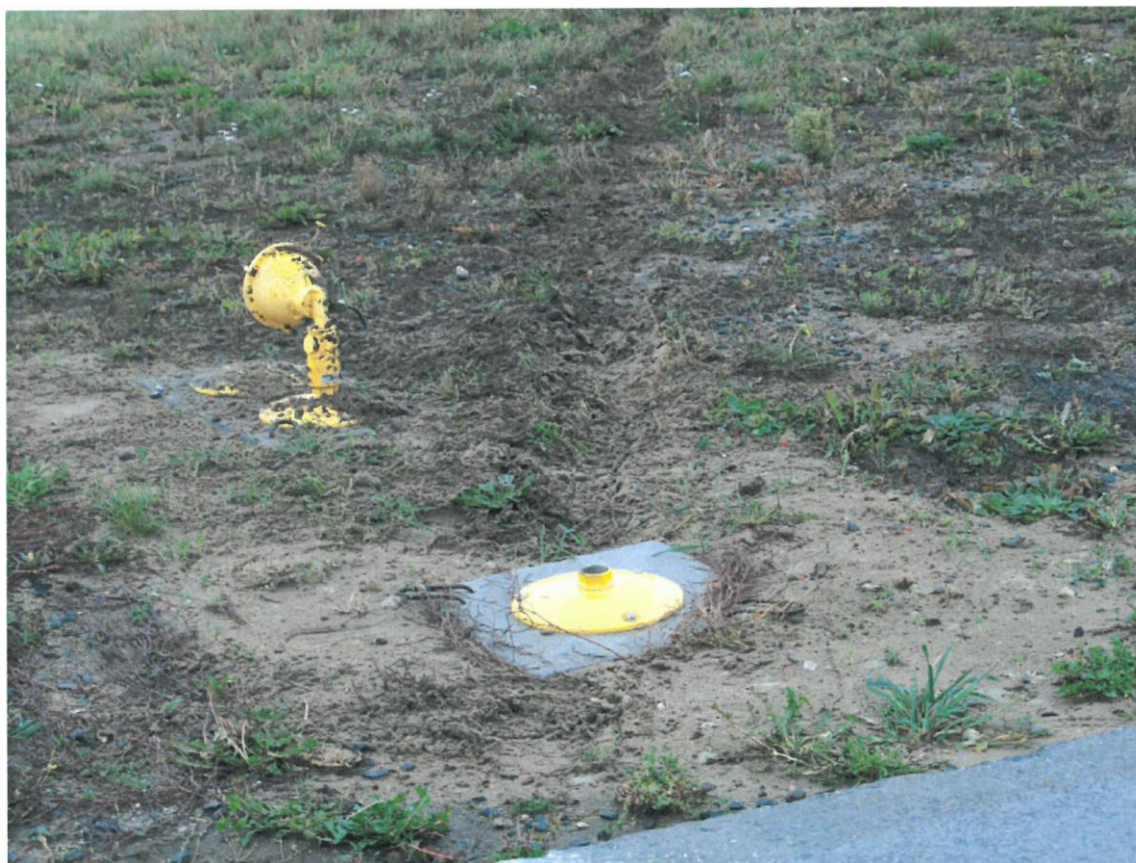
Fot.3 Uszkodzona lampa końca drogi startowej oraz ślad lewego koła podwozia głównego przy progu THR26.

Na statku powietrznym znaleziono ślady zderzenia z lampą końcową pasa RWY08 (Fot.3), gołenią lewą główną (Fot.4).i poprzecinaną oponą tej gołeni.

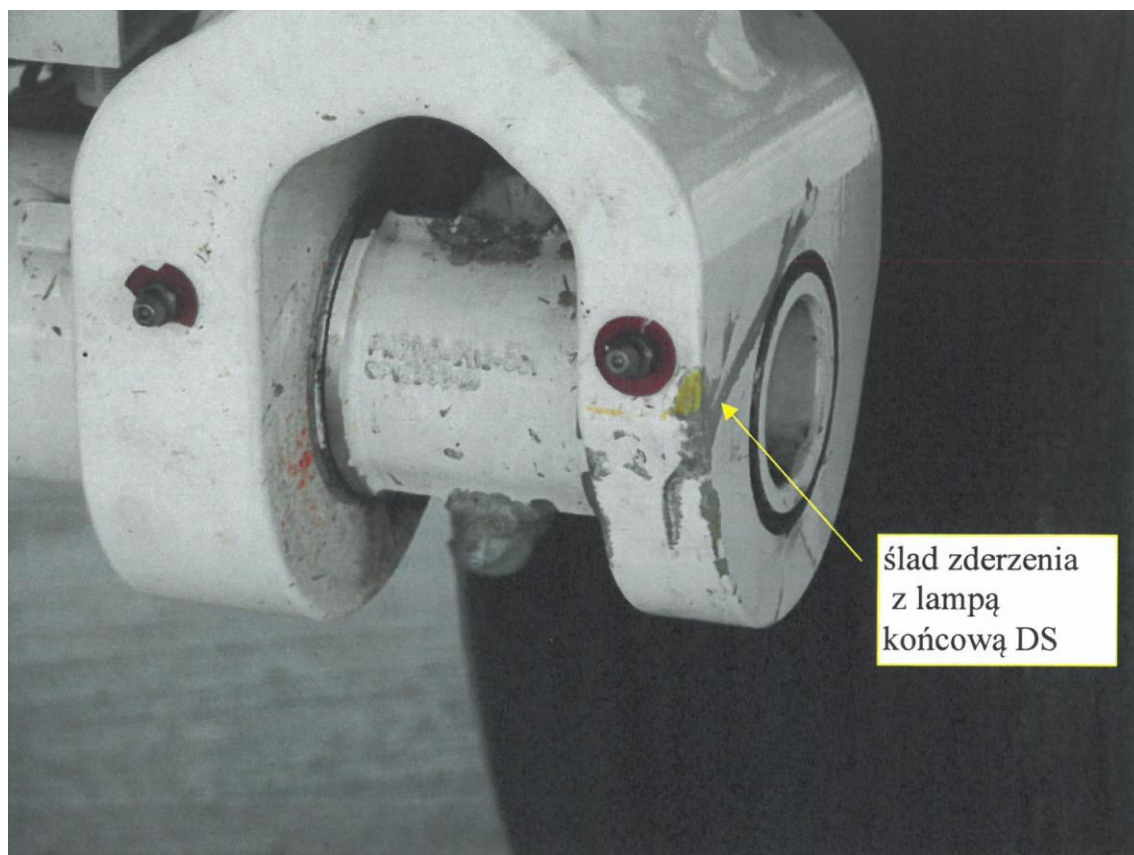
Fot.4 Ślady zderzenia z lampą krawężniową na goleni lewego podwozia głównego.

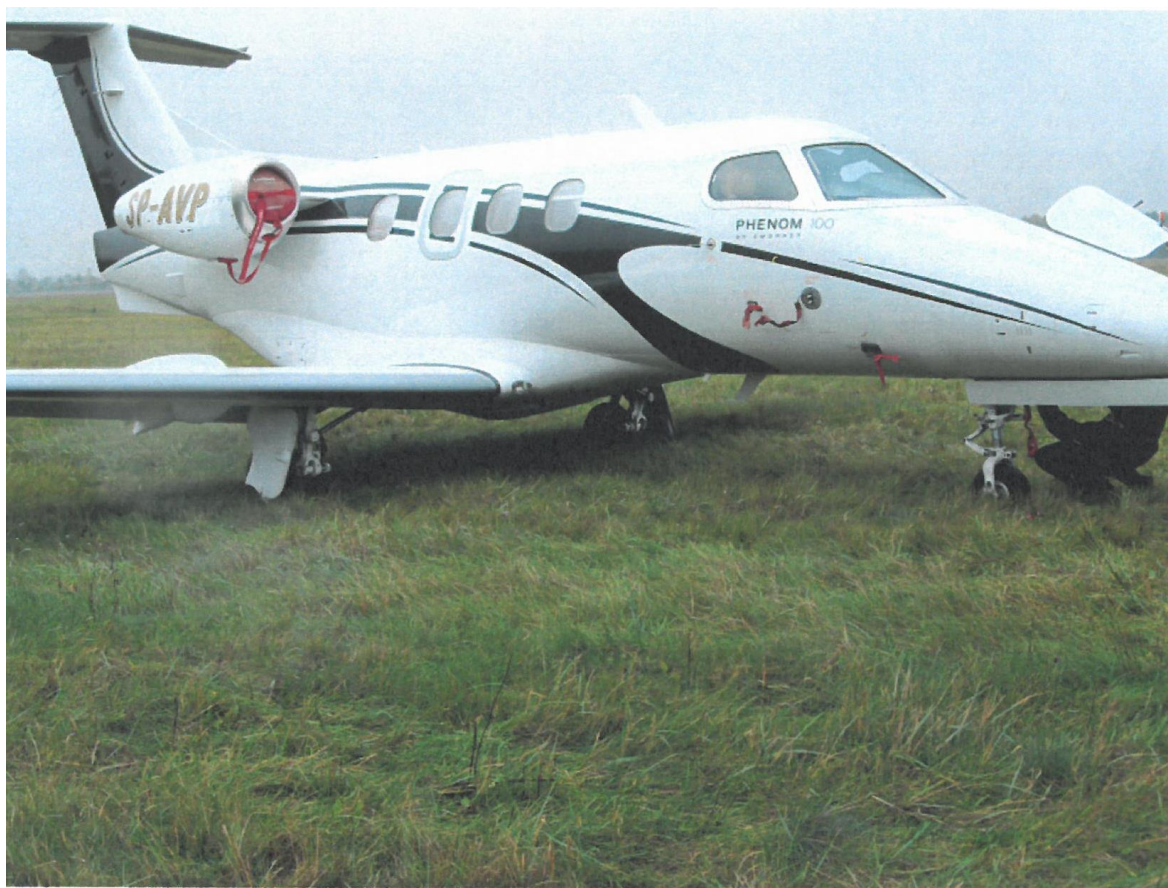
Fot.5 Samolot Embraer EMB-500 na miejscu zdarzenia.
