Państwowa Komisja Badania Wypadków Lotniczych

WYPADEK 2015/1735

UCHWAŁA

Rodzaj, typ statku powietrznego:	Motolotnia: ENDURO-XP silnik: ROTAX 582/54 PS
Znaki rozpoznawcze SP:	D-MBCA
Data zdarzenia:	19 sierpnia 2015 r.
Miejsce zdarzenia:	Lotnisko Kruszyn k. Włocławek (EPWK)

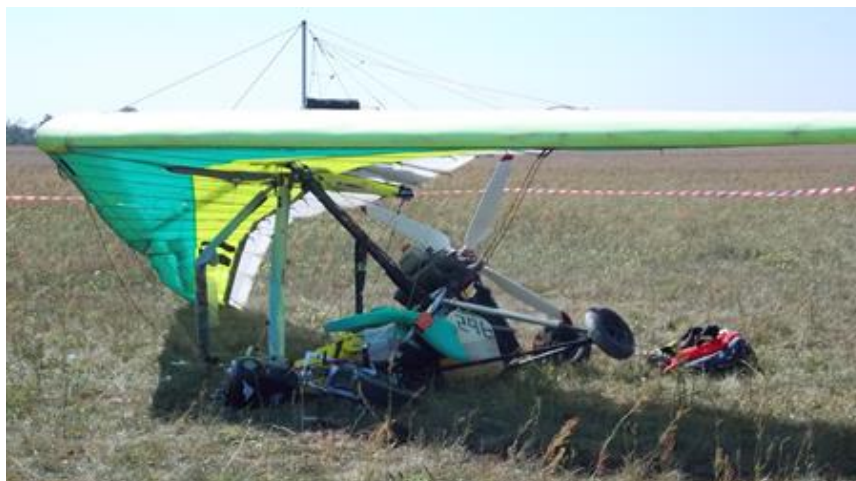
W motolotni pilotowanej przez reprezentanta Niemiec podczas wznoszenia, na wysokości około 40 m nastąpiło przerwanie pracy silnika. Pilot wykonał zakręt w prawo, w trakcie którego na wysokości około 10 m przeciągnął skrzydło motolotni. Motolotnia rozpoczęła autorotację w prawo i zderzyła się z ziemią (rys. 1, 2).

Rys. 1 Motolotnia po zdarzeniu [źródło: PKBWL]

W wyniku zdarzenia pilot i nawigator odnieśli poważne obrażenia ciała.

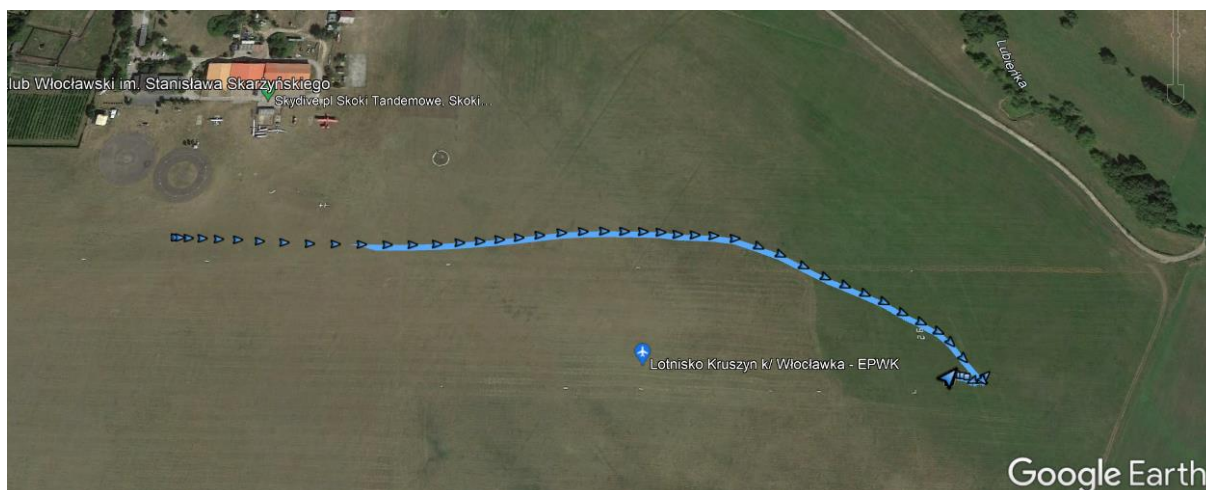
Rys. 2. Zapis lotu odczytany z GPS [źródło: GPS pilota]

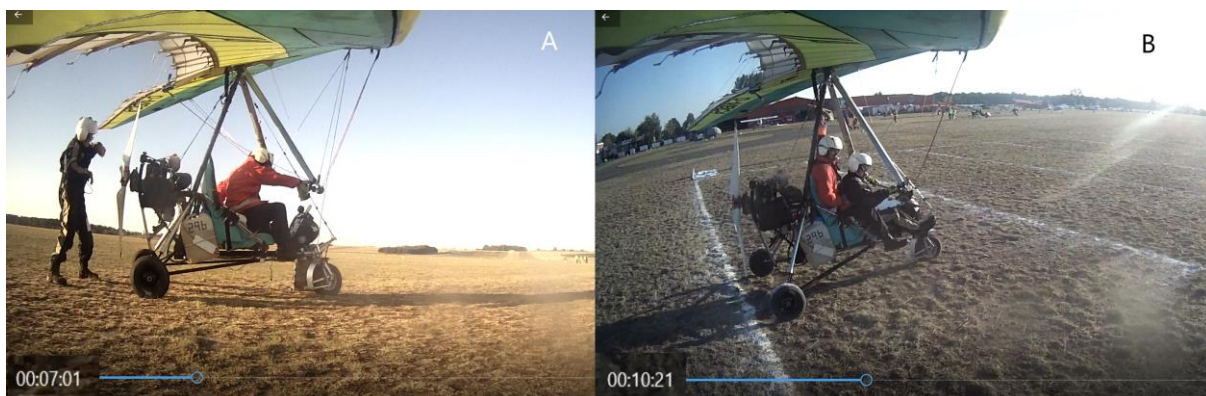
Po uruchomieniu silnika, motolotnia pokołowała na start (rys. 3 – A, B). Pilot przed startem nie podgrzewał silnika i nie wykonał jego próby.

Rys. 3. A - pilot uruchamia silnik motolotni. B - chwila rozpoczęcia rozbiegu motolotni [źródło: materiał filmowy]

Wykonanie startu bez podgrzania silnika, który udało się uruchomić dopiero za piątym razem.

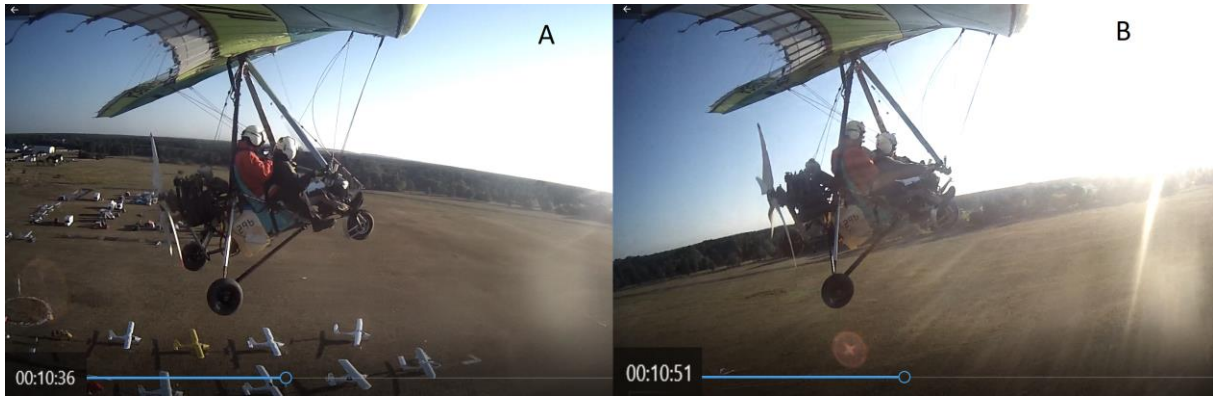
Po 15 sekundach od rozpoczęcia rozbiegu, kiedy motolotnia była na wysokości około 40 m (w trakcie wznoszenia) silnik zaczął tracić moc i przerwał pracę. Pilot nieznacznie dociągnął do siebie sterownicę zwiększając prędkość lotu, a po 15 sekundach rozpoczął zakręt w prawo (rys. 4 – A, B).

Rys. 4. A - motolotnia w trakcie wznoszenia. B - chwila rozpoczęcia zakrętu w prawo
[źródło: materiał filmowy]

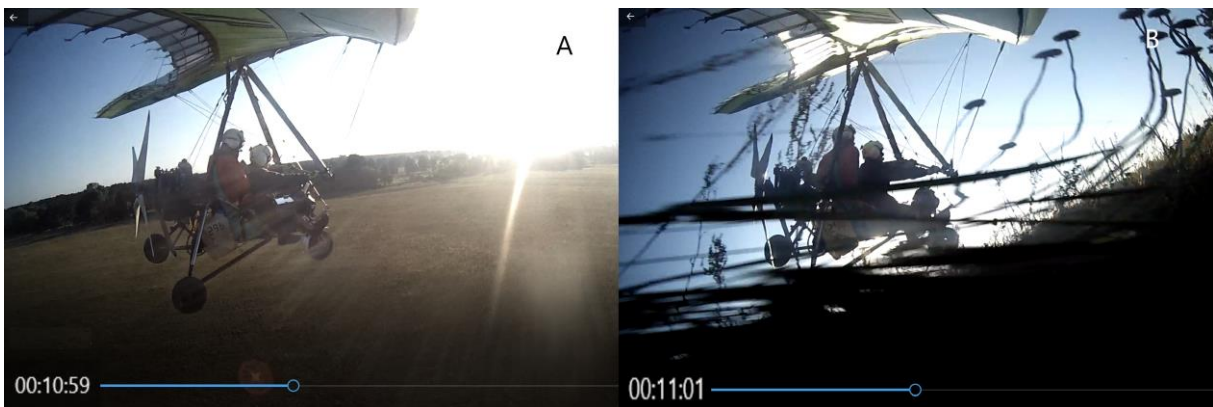
Po wykonaniu zakrętu (o około 25°) motolotnia przez chwilę leciała po prostej, a następnie pilot rozpoczął kolejny zakręt w prawo. W zakręcie wypchnął sterownicę powodując przeciągnięcie skrzydła motolotni. Na wysokości około 10 m motolotnia rozpoczęła autorotację w prawo, a po chwili zderzyła się z ziemią (rys. 5 – A, B).

Rys. 5. A - motolotnia w trakcie drugiego zakrętu w prawo. B - chwila przed zderzeniem z ziemią
[źródło: materiał filmowy]

Przeciągnięcie skrzydła motolotni w zakręcie, w trakcie wykonywania lądowania po awarii silnika.
