RAPORT KOŃCOWY

ZDARZENIE NR – 1783/15

STATEK POWIETRZNY – Śmigłowiec Robinson R-44 Raven II Newscopter, SP-TVN

DATA I MIEJSCE ZDARZENIA – 22 sierpnia 2015 r., Natolin gm. Jedlnia k/Radomia

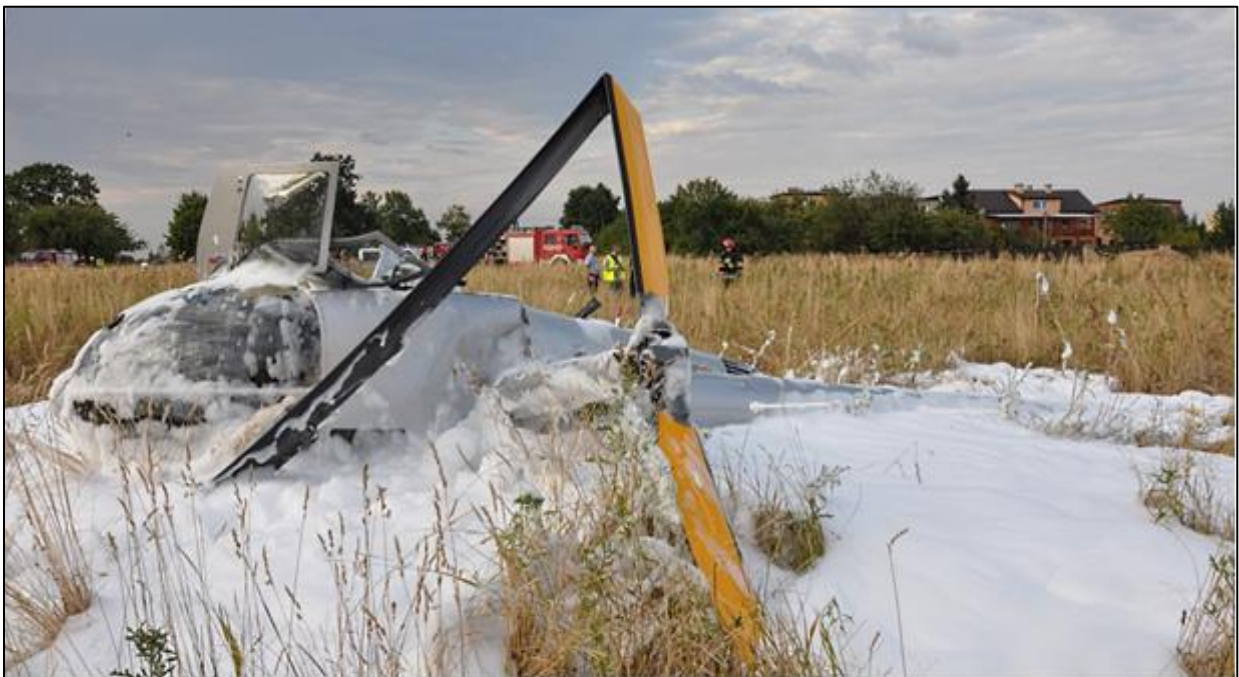
Śmigłowiec w wyniku zderzenia z ziemią został całkowicie zniszczony. Stan śmigłowca po wypadku pokazano szczegółowo na zdjęciach w Albumie ilustracji – załącznik nr 1 do raportu.

W wyniku zderzenia z ziemią powstały następujące uszkodzenia śmigłowca, które w praktyce oznaczały jego całkowite zniszczenie:

- zniszczony wirnik główny (połamane łopaty),
- całkowicie zniszczone podwozie (połamane golenie, częściowo oderwane od kadłuba),
- poważnie uszkodzona struktura kabinowej części kadłuba (zniszczenie szwów nitowych na siłowych wręgach struktury, wgniecenia i rozdarcia pokryć),

- poważnie uszkodzona kratownicowa struktura środkowej części kadłuba (deformacje, zniszczenia węzłów przy mocowaniu goleni podwozia),
- potłuczone prawe oszklenie przednie,

- lokalne wgniecenia osłon zespołu napędowego,
- wgniecenia i rozdarcia osłony masztu wirnika głównego,
- uszkodzenie (wgniecenia i deformacje) belki ogonowej,

- oderwanie przekładni kątowej śmigła ogonowego od belki ogonowej,
- oderwanie stateczników od belki ogonowej, ich pogięcie i zdeformowanie,
- zniszczenie sprzęgła końcowego (przy przekładni kątowej) na wale napędu śmigła ogonowego,

- zniszczenie śmigła ogonowego (połamane łopaty),
- spadnięcie 2 tylnych pasków głównej przekładni pasowej, przemieszczenie pozostałych pasków,
- wgniecenie siedzisk foteli pilota i operatora kamery,

- lokalne odkształcenia zamocowań wyposażenia wewnętrznego kabiny.

2. Miejsce wypadku – widok ogólny śmigłowca pokrytego pianą przez Straż Pożarną [źródło: Policja]

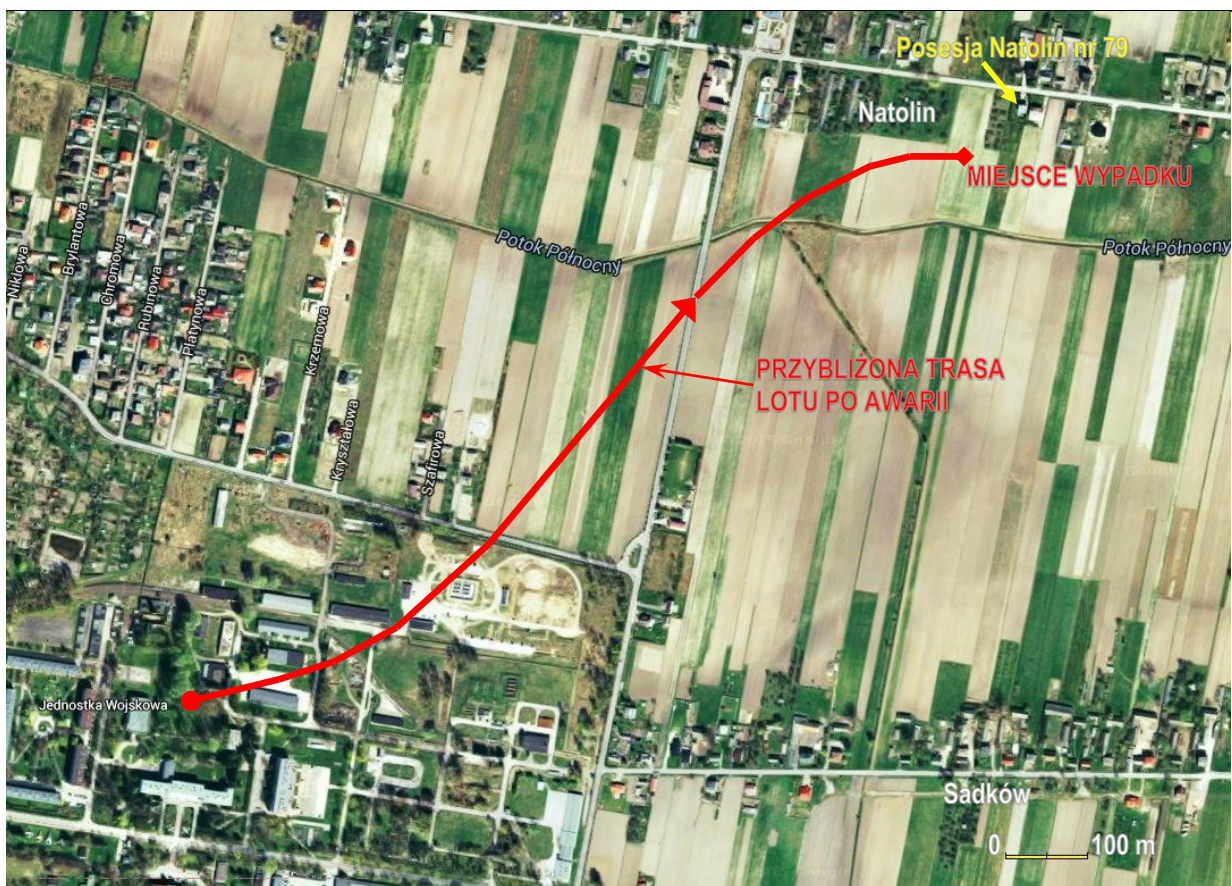
4. Okolice miejsca wypadku z zaznaczonym miejscem wystąpienia awarii, przybliżoną trasą lotu oraz miejscem wypadku. Współrzędne geograficzne miejsca wypadku: N 51°24'12.33" / E 021°13'15.22" [podkład: google]

Śmigłowiec zderzył się z ziemią w łagodnym prawym zakręcie lekko przechylony w prawo i pochylony „na nos”, przy prędkości postępowej nie większej niż ok. 120 km/h i dość znacznej prędkości opadania. Jako pierwsza zetknęła się z ziemią prawa płoza podwozia, po czym nastąpiło jej odbicie i przechylenie śmigłowca na lewą stronę, w następstwie czego doszło do kontaktu łopat wirnika głównego z ziemią, ich złamania i przewrócenia się śmigłowca na lewy bok. Pasy bezpieczeństwa pilota i operatora kamery były zapięte i nie uległy zerwaniu. Nie stwierdzono, aby jakakolwiek część śmigłowca oddzieliła się od niego przed zderzeniem z ziemią (ogłędziny znalezionej na trasie jego lotu metalowej podkładki wykluczyły jej pochodzenie ze struktury bądź zespołu napędowego śmigłowca).
