RAPORT KOŃCOWY

ZDARZENIE NR – 0761/16

STATEK POWIETRZNY – Motoparalotnia ze skrzydłem Hadron XX 20

DATA I MIEJSCE ZDARZENIA – 30 kwietnia 2016, Płock (EPPL)

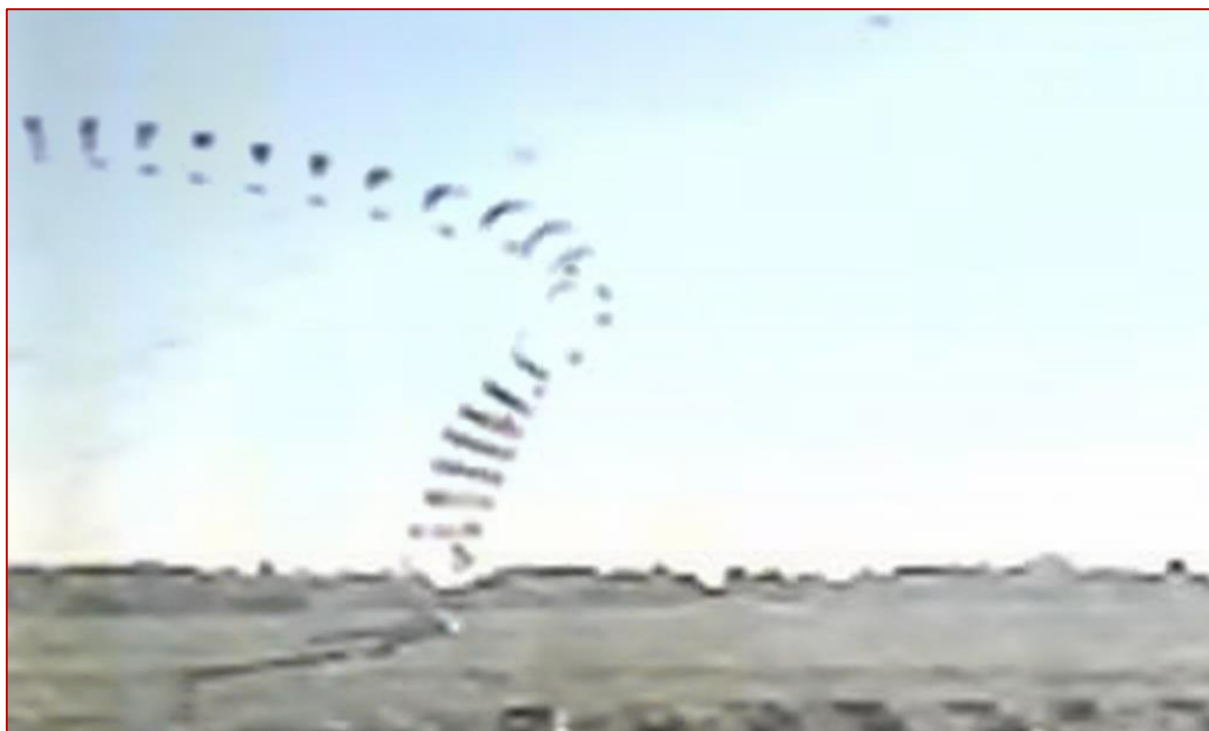
Rys. 1 Ostatni fragment lotu zarejestrowany przez kamerę przemysłową

Po lekkim odchyleniu toru lotu paralotni w prawo widoczny jest gwałtowny zakręt w lewo połączony z dużą utratą wysokości. Następnie w konfiguracji zbliżonej do spirali upadkowej, z komorami skrzydła skierowanymi w dół (w kierunku ziemi), wózkiem powyżej skrzydła i ze znaczną prędkością obrotu następuje zderzenie motoparalotni z ziemią.

Należy zwrócić uwagę na szybkość przebiegu całego zdarzenia. Paralotnia w obszarze zasięgu kamery monitoringu ukazała się o godzinie 6:51:24, przyspieszenie prędkości lotu nastąpiło o 6:51:27, wyraźne rozpoczęcie odchylenia toru lotu w lewo o godzinie 6:51:28, ustawienie się układu paralotnia-wózek równoległe do powierzchni ziemi 6:51:33, ewentualne zerwanie linek i pęknięcie czaszy skrzydła (lub wystąpienie podwinięcia) o 6:51:34 i niemal natychmiast zderzenie z ziemią również o 6:51:34.

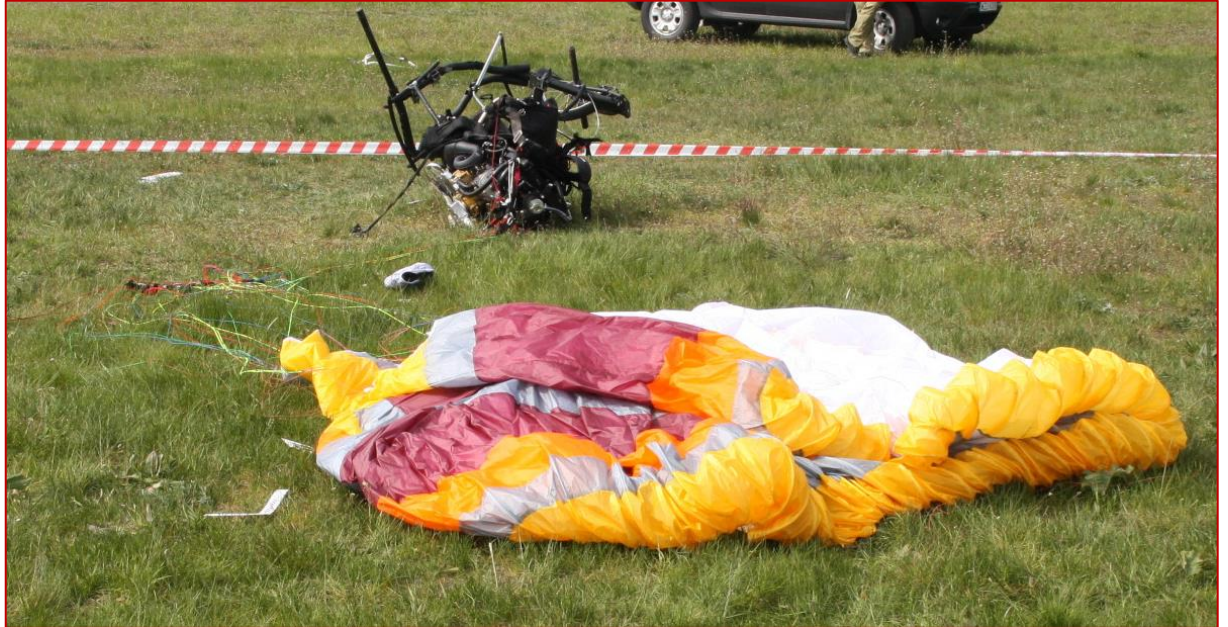
Szczałki motoparalotni rozrzucone były na obszarze o wymiarach 12m x 12m. Najdalej oddalony fragment śmigła znajdował się w odległości 12 m w kierunku północno-wschodnim od szczątków wózka motoparalotni.

Rys. 2 Widok miejsca zdarzenia w kierunku południowym

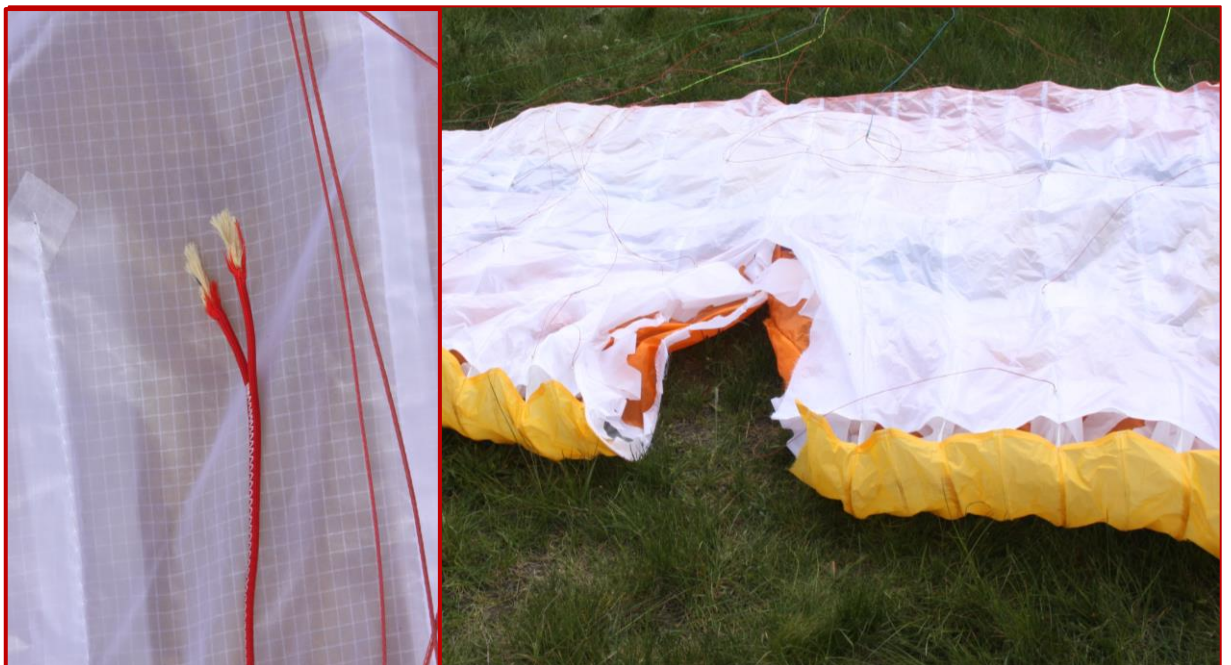
W wyniku zderzenia z ziemią zniszczeniu uległ wózek motoparalotni, czasza posiadała widoczne rozdarcie (zdjęcia przedstawione w p. 1.12 – Rys. 2-4), linki nośne zostały zerwane w miejscu rozgałęzienia.

Rys. 3 Widok czaszy po rozłożeniu (z prawej) i zerwane linki nośne (z lewej) [źródło: policja]

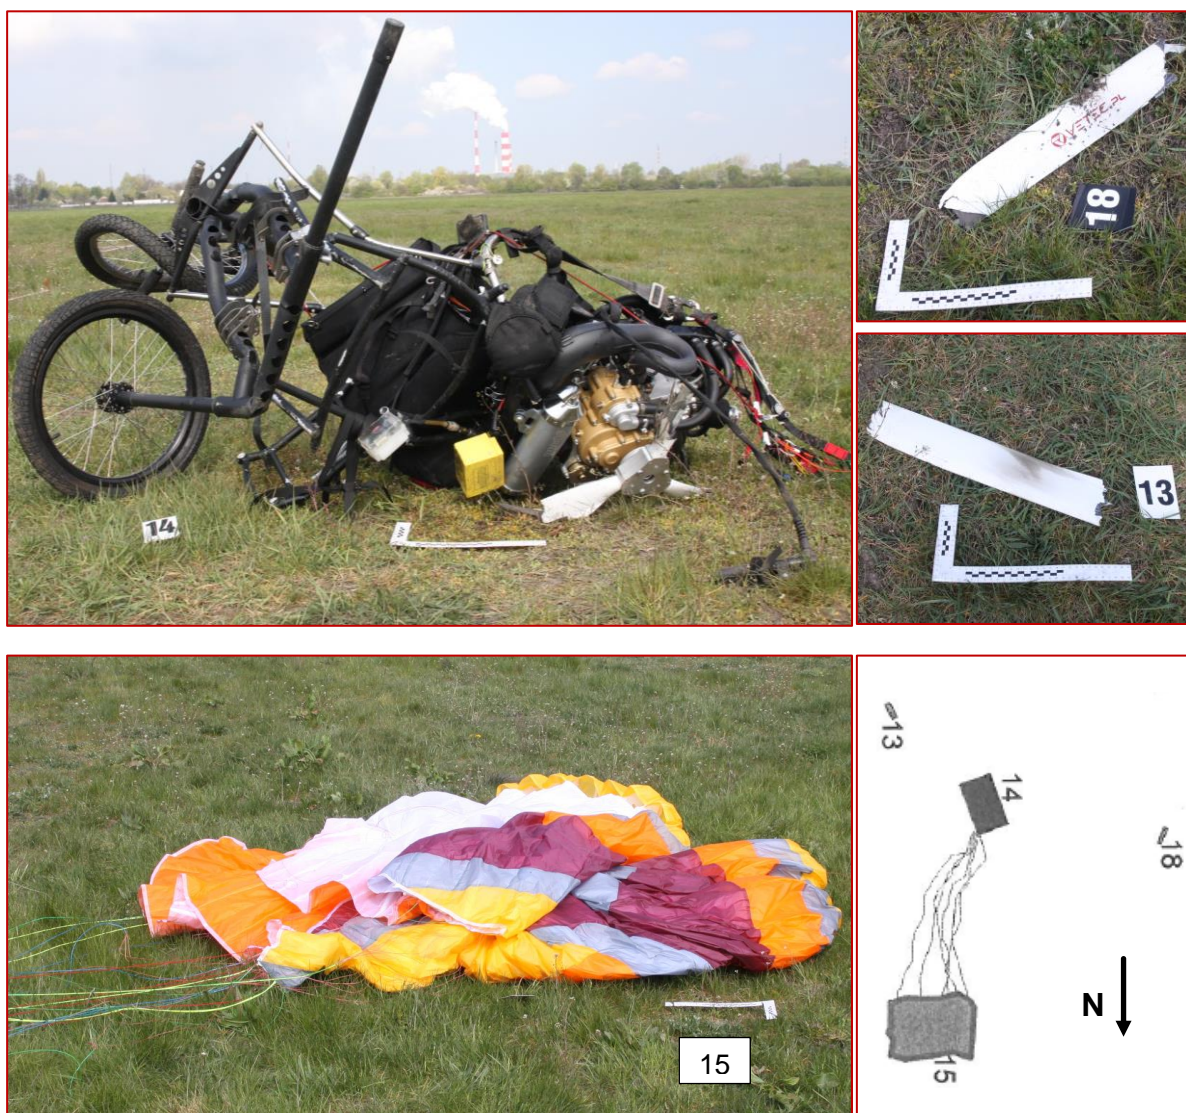
Rys. 4 Widok zniszczonego wózka motoparalotni na miejscu zdarzenia [źródło: policja]

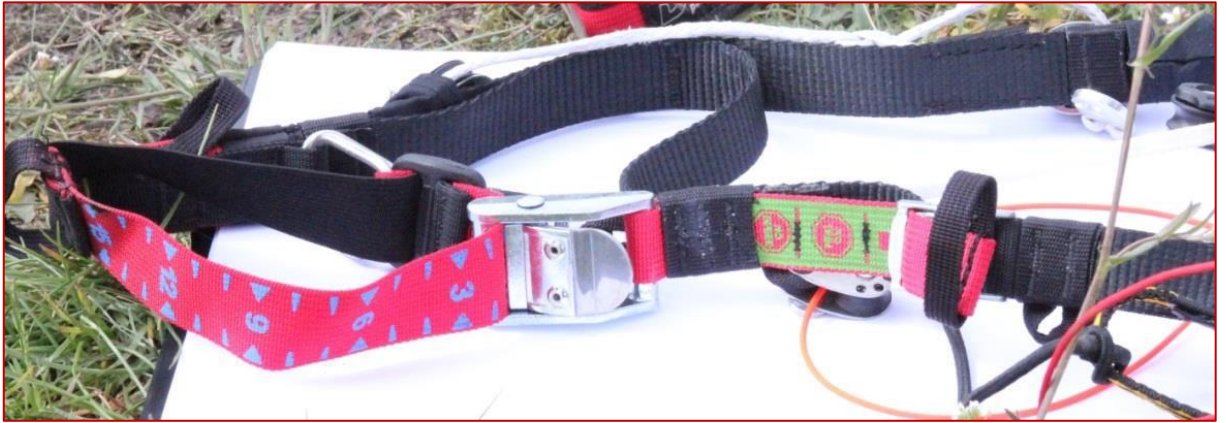
Rys. 5 Prawa taśma nośna [źródło: PKBWL]

- 1) Niesymetryczne ustawienie trymerów głównego oraz systemu AFS na taśmach nośnych prawej i lewej (por. w analizie p. 2.2 – Rys. 9):
 - a) Prawa taśma nośna – trymer główny zaciągnięty a trymer systemu AFS w pozycji „nieaktywny” (Rys. 5);
 - b) Lewa taśma nośna – trymer główny odpuszczony a trymer systemu AFS w pozycji „aktywny” (Rys. 6);
- 2) Pilot trzymał manetkę gazu w lewej ręce – operował obrotami silnika lewą ręką;
- 3) Brak użycia spadochronowego systemu hamującego – rączka uchwytu na miejscu;
- 4) Pęknięcie linek AP1 i AP2 lewej taśmy nośnej na pętli w miejscu łączenia z linkami o nr odpowiednio (1 ,2, 3) i (4, 5, 6) według oznaczeń na schemacie producenta⁶;

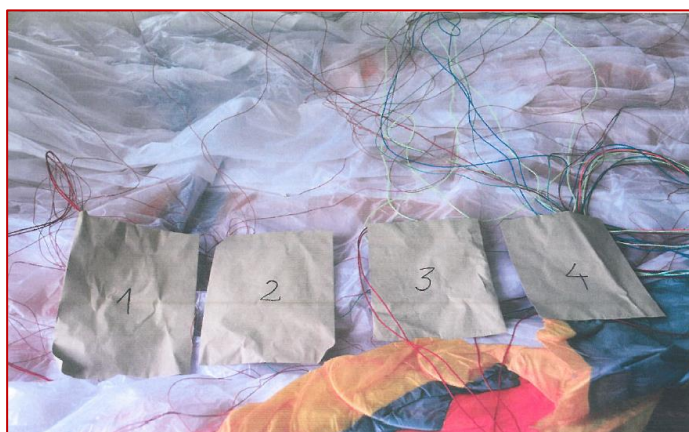
Rys. 7 Oznaczenia zestawów linek przeznaczonych do badań [źródło: Politechnika Śląska]

Do określenia właściwości wytrzymałościowych wskazano 4 zestawy linek (Rys. 7) oraz fragmenty tkaniny będące próbkami o wymiarach 25 mm x 150 mm, które poddano statycznej próbie rozciągania na stanowisku badawczym Instron 4469

(Rys. 8). W opinii Instytutu materiał, z którego wykonano czaszę skrzydła posiada wytrzymałość na rozciąganie zbliżoną zarówno w obszarze uszkodzonym jak i w nieuszkodzonych miejscach czaszy. Również linki nośne rozerwane w trakcie zdarzenia posiadały wytrzymałość na rozerwanie na poziomie porównywalnym do linek znajdujących się w nieuszkodzonej części skrzydła. Wykluczona została możliwość rozdarcia linek w wyniku działania narzędzi tnących o ostrych krawędziach. Badania materiałowe nie wykazały nieprawidłowości.

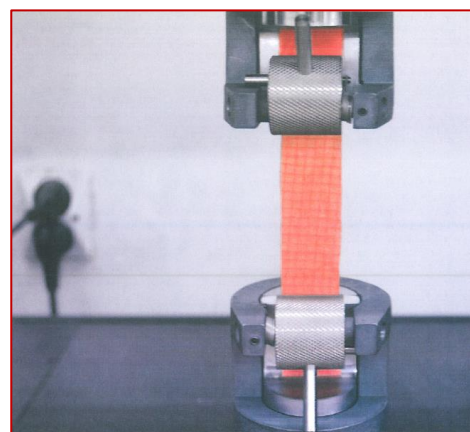
Rys. 8 Sposób prowadzenia badań wytrzymałościowych tkanin [źródło: Politechnika Śląska]

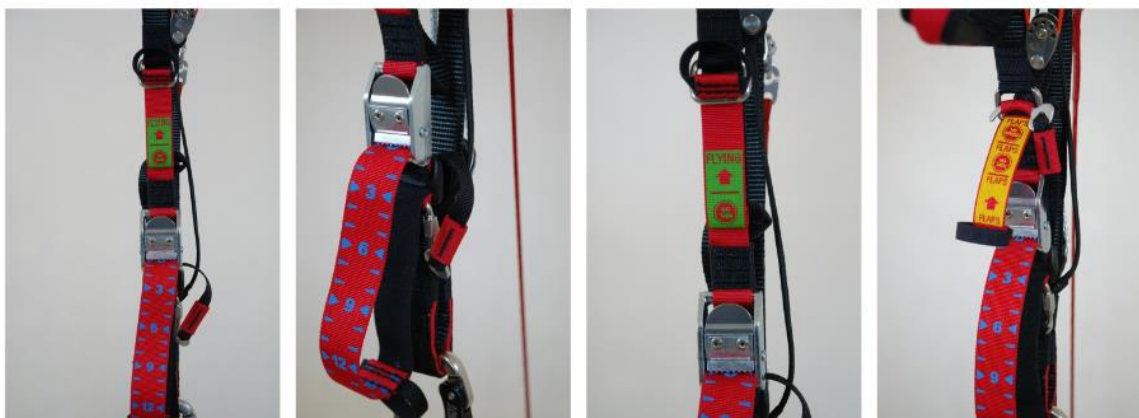
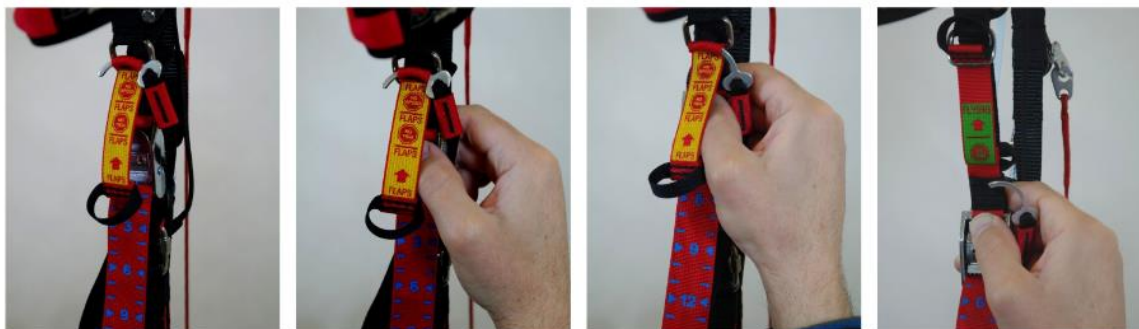
Rys. 10 Porównanie systemu AFS i AFS-2 [źródło: producent]

System AFS-2 nieaktywny. Można używać trymerów i speed system.

System aktywny.

Poprawna dezaktywacja systemu AFS-2 polega na wyciągnięciu zawleczek przez pilota. Jeśli jednak pilot pomyli się i odpuści trymery mając aktywny AFS-2 (założone zawlecзки), wówczas zawlecзки automatycznie się wysuną.

1.18.3. Producent skrzydła krótko po zdarzeniu zamieścił na swojej stronie informację o aktualizacji systemu AFS do systemu AFS-2, który uniemożliwia jednoczesne błędne użycie systemu AFS i trymerów:

W związku z tym faktem opracowaliśmy wersję AFS-2 o zredukowanej funkcjonalności lecz z automatyczną jego deaktywacją w momencie ustawienia trymera do prędkości maksymalnej(...)”

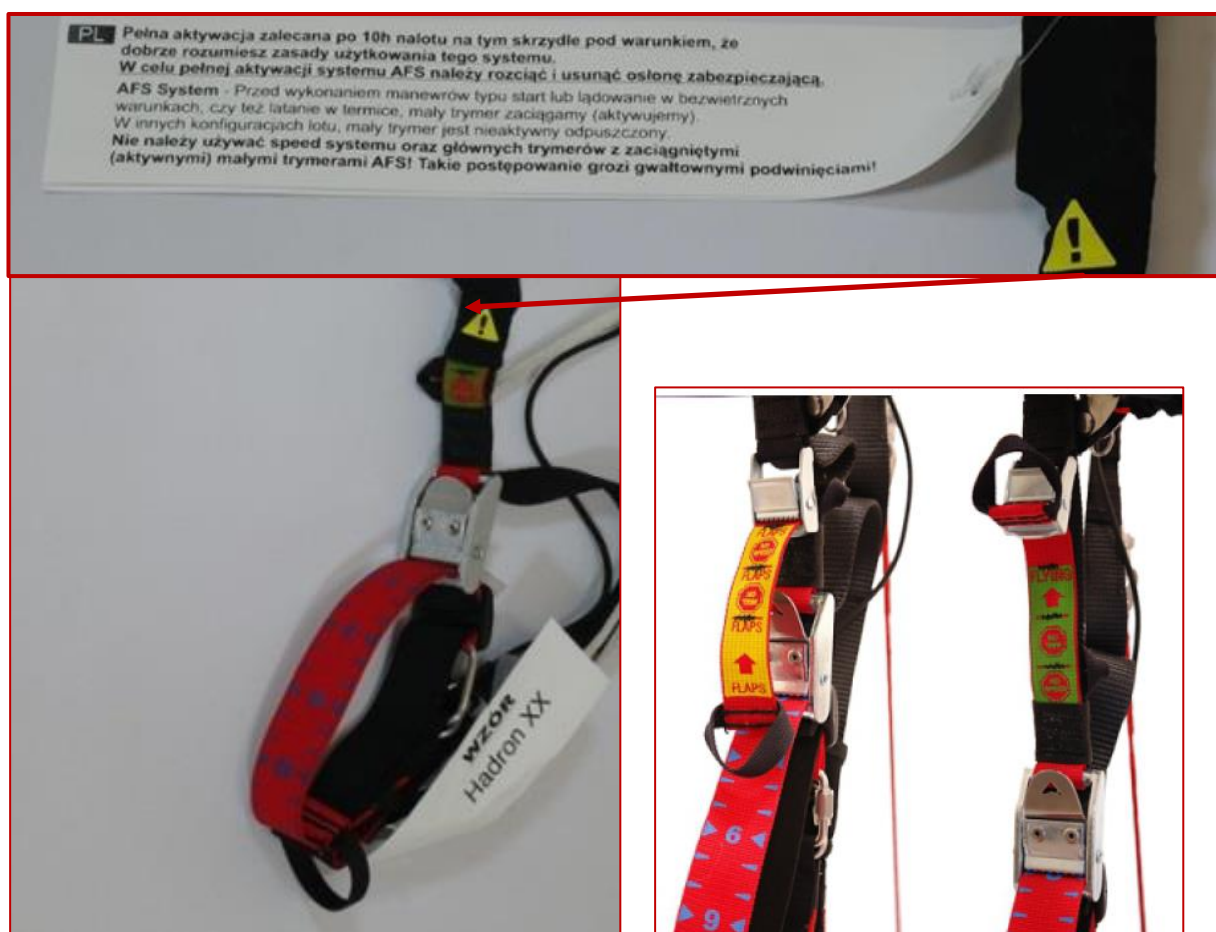
Rys. 9 Ostrzeżenie producenta zamieszczone na taśmie i ustawienia systemu AFS (żółty – system aktywny, zielony – system nieaktywny) [źródło: producent]

Do taśmy doczepiana jest biała taśma z ostrzeżeniem i ograniczeniami wskazanymi przez producenta, a system AFS zasłonięty jest neoprenem z żółtym znacznikiem ostrzegawczym. Praktyczna możliwość używania systemu AFS jest związana z koniecznością fizycznego usunięcia neoprenowego zabezpieczenia – co polega na jego zniszczeniu.

Należy zwrócić uwagę na treść wskazanych przez producenta ograniczeń użytkowania systemu AFS. Producent jednoznacznie wskazuje, że zgodnie z jego sugestią pełna aktywacja systemu nie powinna następować poniżej 10 godzin nalotu na skrzydle i pełnym zrozumieniu zasad użytkowania tego systemu. Taśmy nośne paralotni Hadron XX 20 używanej przez pilota podczas lotu zakończonego wypadkiem nie posiadały zabezpieczeń neoprenowych – zostały fizycznie usunięte.
