# PAŃSTWOWA KOMISJA BADANIA WYPADKÓW LOTNICZYCH

## Informacja o zdarzeniu [raport]

Numer ewidencyjny zdarzenia:	<b>46/17</b>			
Rodzaj zdarzenia:	<b>INCYDENT</b>			
Data zdarzenia:	<b>07 stycznia 2017 r.</b>			
Miejsce zdarzenia:	<b>Baza techniczna Organizacji obsługowej, EPWA</b>			
Rodzaj, typ statku powietrznego:	<b>Samolot EMBRAER ERJ-195</b>			
Użytkownik / Operator SP:	<b>PLL „LOT” SA</b>			
Dowódca SP:	<b>Nie dotyczy</b>			
Liczba ofiar / rodzaj obrażeń:	<i>Śmiertelne</i>	<i>Poważne</i>	<i>Lekkie</i>	<i>Bez obrażeń</i>
	-	-	-	-
Nadzorujący badanie:	<b>Tomasz Makowski</b>			
Podmiot badający:	<b>Organizacja obsługowa</b>			
Skład zespołu badawczego:	<b>Nie powoływano</b>			
Forma dokumentu zawierającego wyniki:	<b>Informacja o zdarzeniu/raport</b>			
Zalecenia:	<b>NIE</b>			
Adresat zaleceń:	<b>NIE DOTYCZY</b>			
Data zakończenia badania:	<b>24.07.2018 r.</b>

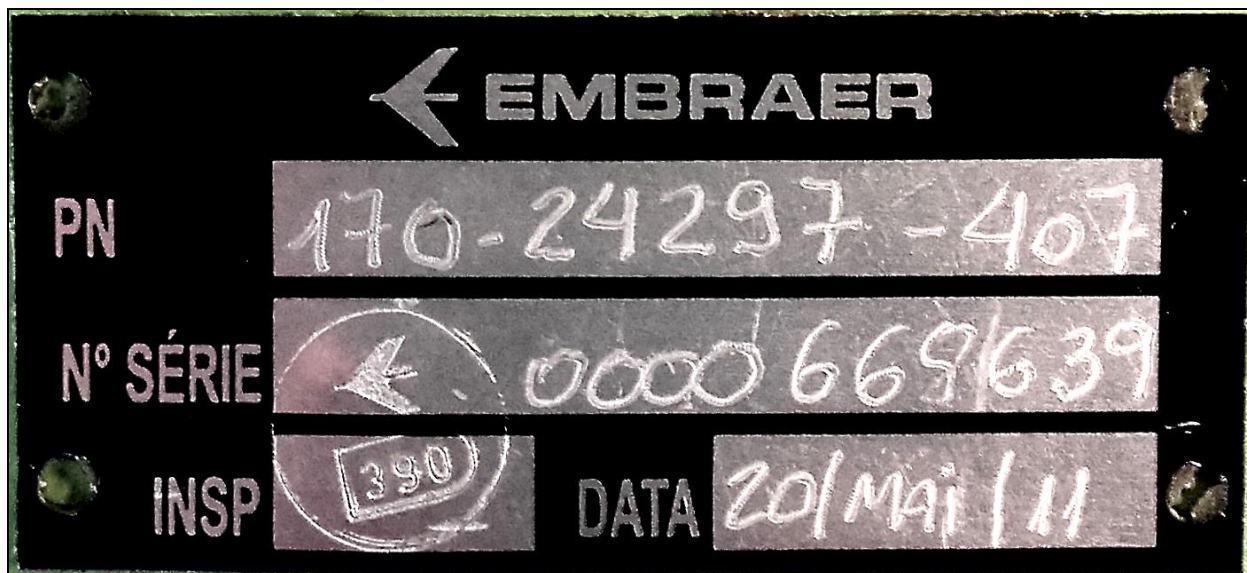
Podczas przeglądu 750/1200/9500FH+ROU, w trakcie wykonywania zadania 27-31-001 (LUB.CONTROL-COLUMN DISCONNECT) w Organizacji Obsługowej stwierdzono nieprawidłowy numer identyfikacyjny części na tabliczce identyfikacyjnej elementu Elevator Disconnect Device – na tabliczce stwierdzono numer PN 170-24297-407, a zgodnie z AIPC EMBRAER prawidłowo powinien być numer **PN 170-24298-407**. Element z tabliczką z nieprawidłowym numerem identyfikacyjnym wymontowano z samolotu i zainstalowano nowy o prawidłowym numerze.

Element ten nie był w zasobach magazynowych w Organizacji Obsługowej, ani nie był przypisany do jakiegokolwiek samolotu obsługiwanego w tej Organizacji Obsługowej.

W systemach Informatycznych również nie odnotowano żadnych operacji świadczących o pobieraniu na samolot SP-LNC z magazynów elementów o nazwie Elevator Disconnect Device. Brak zdefiniowania tego elementu w systemach informatycznych Organizacji Obsługowej sugeruje, że być może element o nieprawidłowym Part Number mógł być zabudowany przez zakład produkcyjny EMBRAER w 2011 roku.

Zgodnie z zapisami SI MERLIN na samolocie powinien być zabudowany w dniu 19.08.2011 element o PN 170-24298-407 i SN 0000668639 co jest niezgodne ze stanem faktycznym.

- a) Powiadomiono Użytkownika samolotu o zaistniałym zdarzeniu.
- b) Przekazano informacje o zdarzeniu do kierowników obszarów obsługowych Organizacji obsługowej celem poinformowania personelu poprzez powiadamianie kaskadowe.
- c) Przekazano informację o zdarzeniu do Sekcji Szkolenia Personelu Technicznego Organizacji obsługowej w celu wykorzystania materiałów podczas szkoleń okresowych w zakresie czynnika ludzkiego oraz typu samolotu.
