PAŃSTWOWA KOMISJA BADANIA WYPADKÓW LOTNICZYCH

Informacja o zdarzeniu [raport]

Numer ewidencyjny zdarzenia:	332/17			
Rodzaj zdarzenia:	<i>INCYDENT</i>			
Data zdarzenia:	<i>24 lutego 2017 r.</i>			
Miejsce zdarzenia:	<i>North Atlantic Operations High Level Airspace (NAT HLA) FIR Shanwick (EGGX)</i>			
Rodzaj, typ statku powietrznego:	<i>Boeing 737-800</i>			
Dowódca statku powietrznego	<i>Pilot samolotowy liniowy</i>			
Liczba ofiar / rodzaj obrażeń:	<i>Śmiertelne</i>	<i>Poważne</i>	<i>Lekkie</i>	<i>Bez obrażeń</i>
	-	-	-	6
Nadzorujący badanie:	<i>Krzysztof Milkowski</i>			
Podmiot badający:	<i>Użytkownik</i>			
Skład zespołu badawczego:	<i>Nie wyznaczono</i>			
Forma dokumentu zawierającego wyniki:	<i>Informacja o zdarzeniu (raport)</i>			
Zalecenia:	<i>Nie</i>			
Adresat zaleceń:	<i>Nie dotyczy</i>			
Data zakończenia badania:	<i>6 listopad 2018 r.</i>

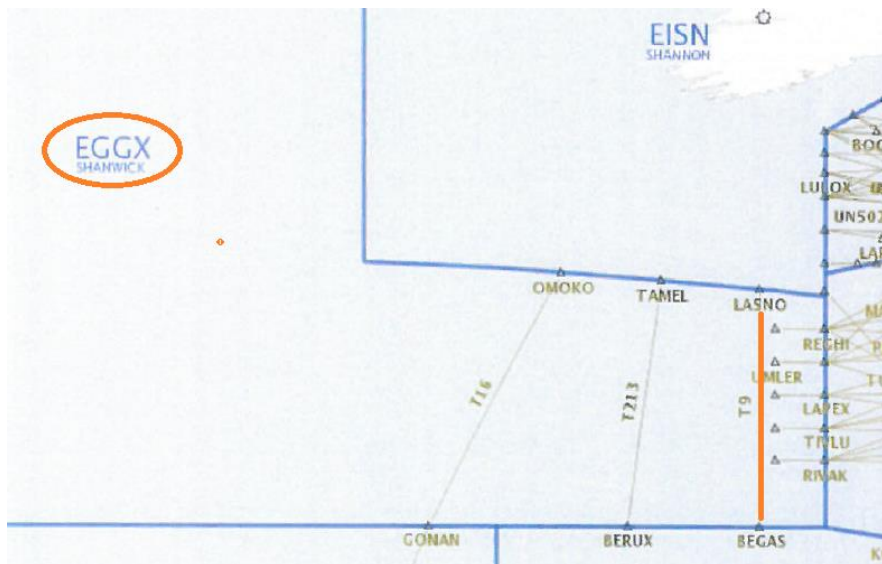
Dnia 24.02.2017 załoga samolotu B738 trakcie lotu z lotniska Dublin (EIDW) na lotnisko Lanzarote (GCRR) nieświadomie wleciała w obszar przestrzeni NAT HLA (FIR EGGX) trasą T9 pomiędzy punktami nawigacyjnymi „LASNO” i „BEGAS”.
