PAŃSTWOWA KOMISJA BADANIA WYPADKÓW LOTNICZYCH

Informacja o zdarzeniu [raport]

Numer ewidencyjny zdarzenia:	576/17			
Rodzaj zdarzenia:	INCYDENT			
Data zdarzenia:	04.04.2017 r.			
Miejsce zdarzenia:	EPWA			
Rodzaj, typ statku powietrznego:	Samolot Airbus A330-302			
Dowódca SP:	Pilot samolotowy liniowy			
Liczba ofiar / rodzaj obrażeń:	<i>Śmiertelne</i>	<i>Poważne</i>	<i>Lekkie</i>	<i>Bez obrażeń</i>
	-	-	-	-
Nadzorujący badanie:	Piotr Richter			
Podmiot badający:	KBZL PPPL			
Skład zespołu badawczego:	NIE WYZNACZONO			
Forma dokumentu zawierającego wyniki:	Informacja o zdarzeniu			
Zalecenia:	NIE			
Adresat zaleceń:	NIE DOTYCZY			
Data zakończenia badania:	21 czerwca 2017 r.

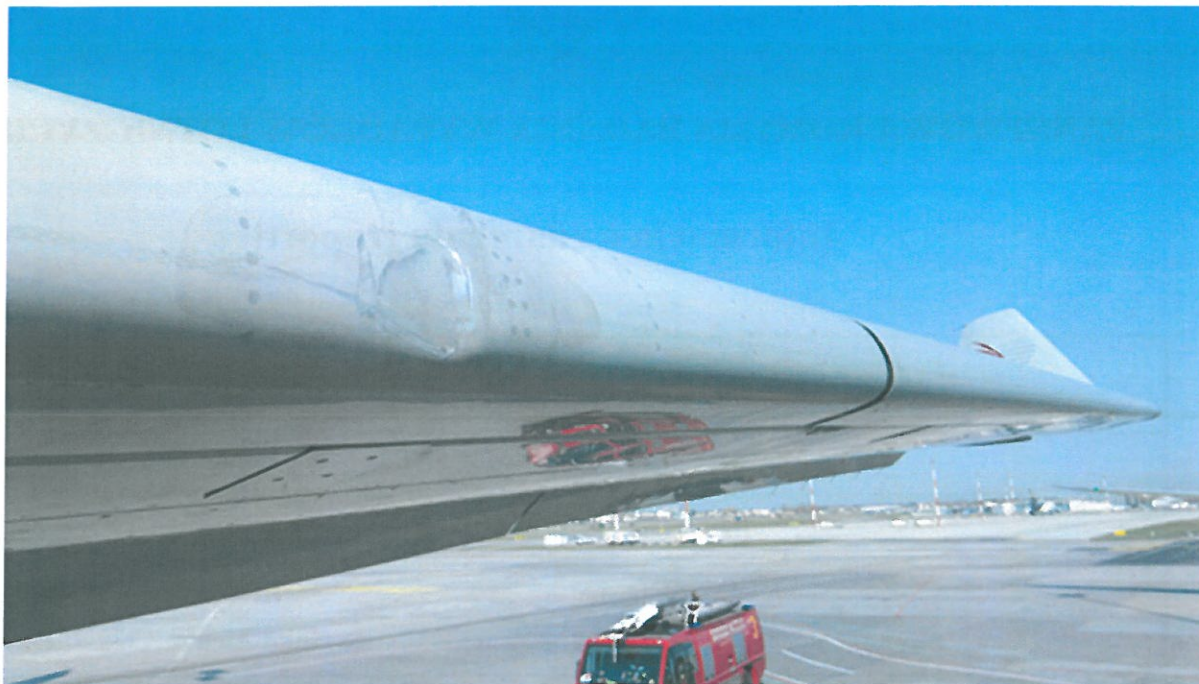
W dniu 04.04.2017 r. o godzinie 04:18 UTC doszło do uderzenia skrzydłem statku powietrznego (SP) w pomost pasażerski. Incydent miał miejsce podczas wkołowywania samolotu na stanowisko postojowe z użyciem automatycznego systemu dokowania (Visual Guidance Docking System), który na panelu zainstalowanym przed samolotem na ścianie terminala wyświetla odpowiednie komendy i znaki graficzne w celu pozycjonowania samolotu na linii centralnej stanowiska oraz zatrzymania samolotu w odpowiednim miejscu. Samolot typu A333 krawędzią natarcia lewego skrzydła wjechał od strony kołnierza w skrajną, ruchomą część pomostu pasażerskiego. W efekcie na krawędzi natarcia SP powstało niewielkie wgniecenie oraz zarysowania w miejscu zetknięcia

Uszkodzenie krawędzi natarcia lewego skrzydła samolotu

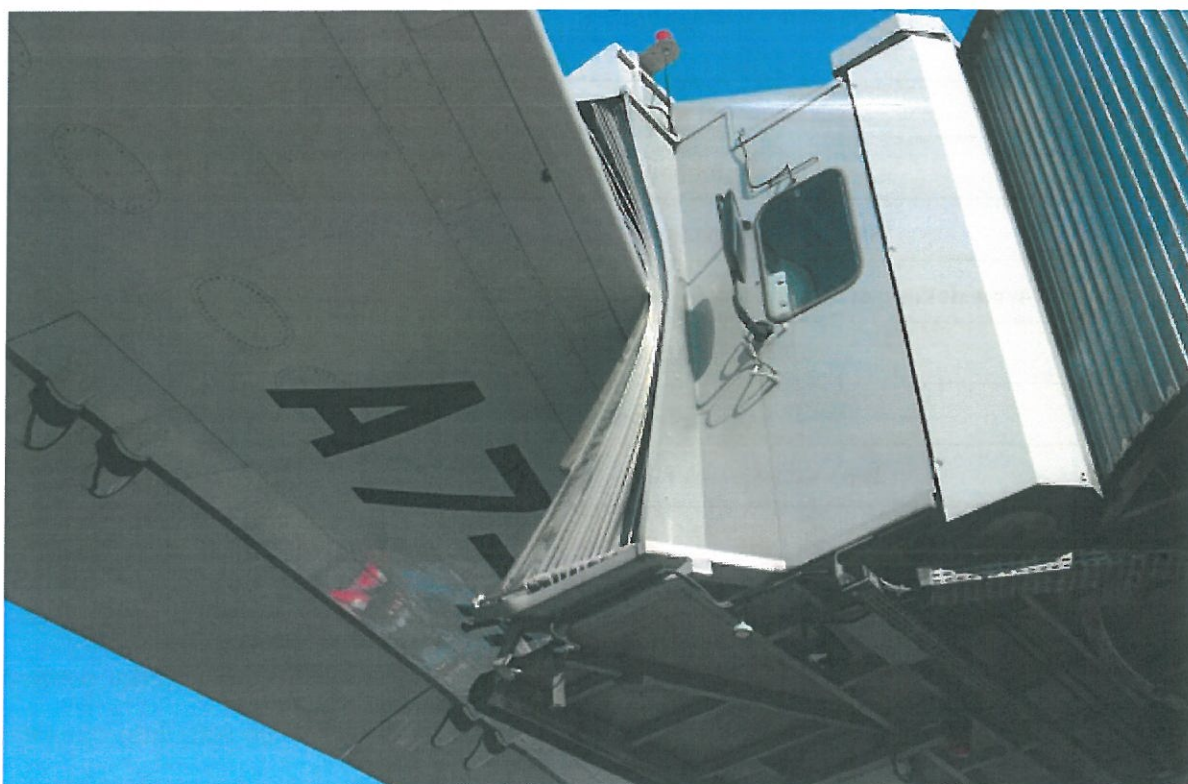
z pomostem. Natomiast w pomoście pasażerskim stwierdzono odkształcenie lewej, pionowej części rękawa (zdjęcia w załączeniu).

Uszkodzenie przedniej części rękawa.

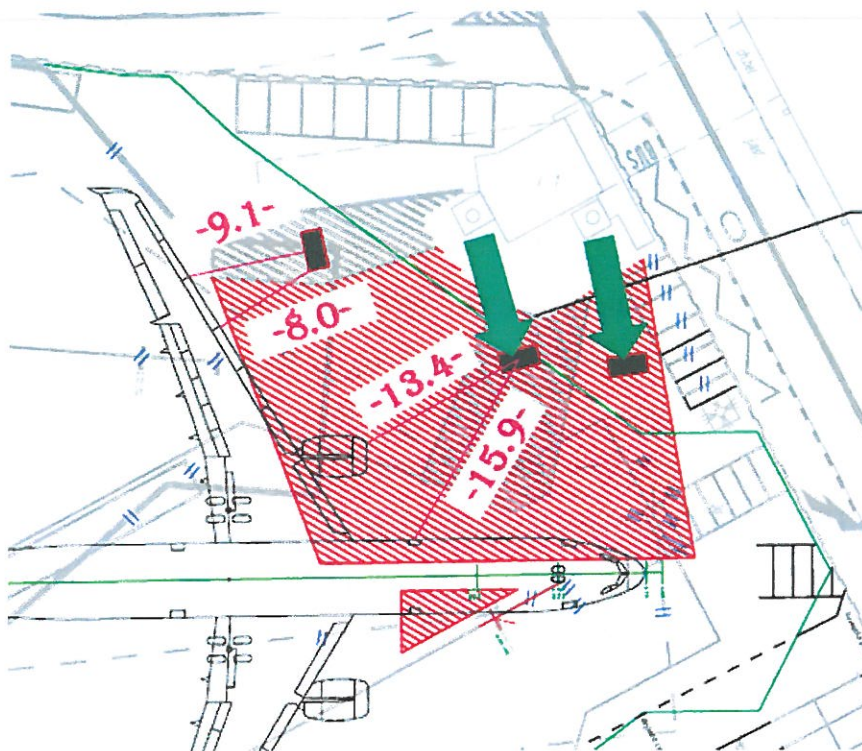
- Do obsługi samolotu A330-300 na stanowisku 11 używany jest lewy rękaw (patrzac zgodnie z kierunkiem wkołowywania samolotu na stanowisko), który należy podstawić do drzwi L2.

- Procedura wskazuje, że rękawy oczekują na pełnych białych polach dla kodu D i E. Zarówno procedura jak i opis położenia rękawów, nie precyzują, które białe pola są dla kodu D i E a które dla C.

Schemat poprawnego ustawienia rękawów w pozycji oczekiwania dla A330-300

1. Opracować i wdrożyć operacyjnie procedurę opisującą kompleksowo proces obsługi SP na STND zgodnie ze standardami obowiązującymi w P.P. „Porty Lotnicze. Procedura powinna zawierać taki opis pozycji rękawów, aby był jednoznaczny i zrozumiały dla personelu. Należy rozważyć odejście od formy opisowej na rzecz prezentacji graficznej. W procedurze należy zawrzeć zasady wraz z przykładami użycia przycisku EMERGENCY STOP.

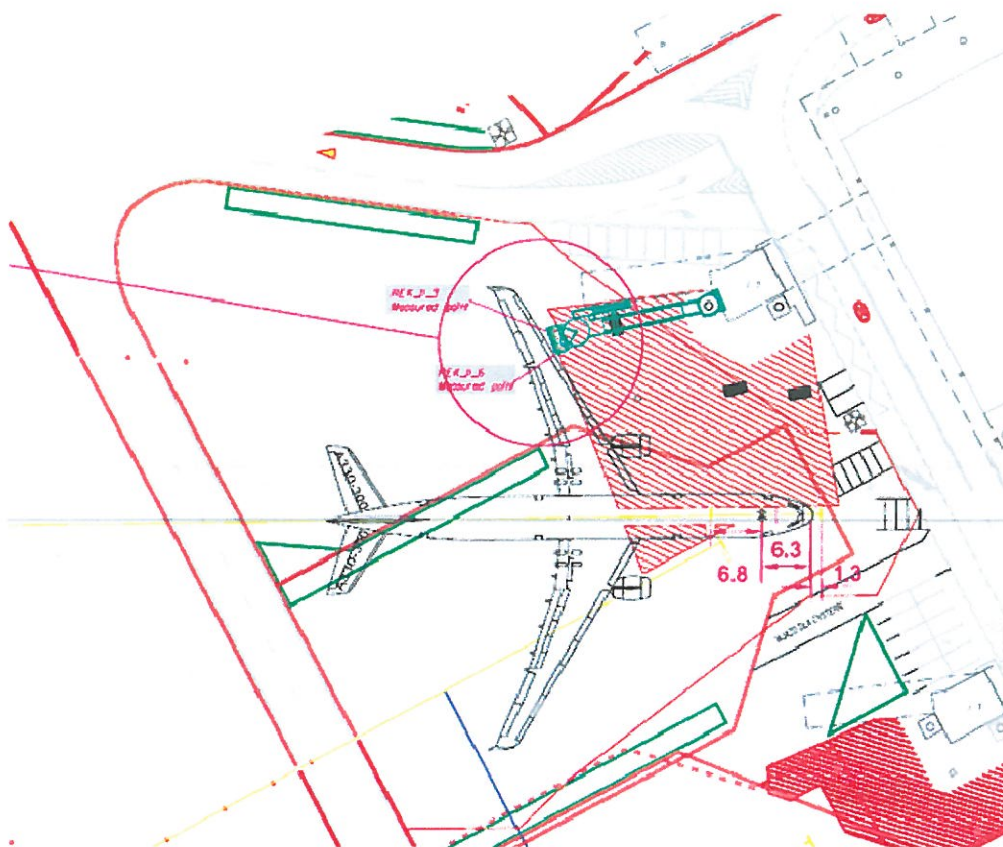
Pozycja rękawów w trakcie zdarzenia. Lewy rękaw (w kółku na zielono) w pozycji oczekiwania dla kodu C.

Przyczyną incydentu było pozostawienie lewego rękawa na polu odstawczym niewłaściwym dla samolotu typu Airbus 330-300.

W wyniku upływu czasu nie zdążył ustawić lewego rękawa do właściwej dla A330-300 pozycji oczekiwania.

2. Uzupełnić program szkolenia dla Follow Me o zapisy ww. procedury.
3. Uzupełnić oznakowania STND 11 o pola postojowe/odstawcze rękawów dla SP typu B788 (aktualnie wymalowane odręcznie białymi liniami przerywanymi) oraz numeracja wszystkich pól odstawczych pomostów w celu jednoznacznego określenia ich pozycji dla określonych typów SP.

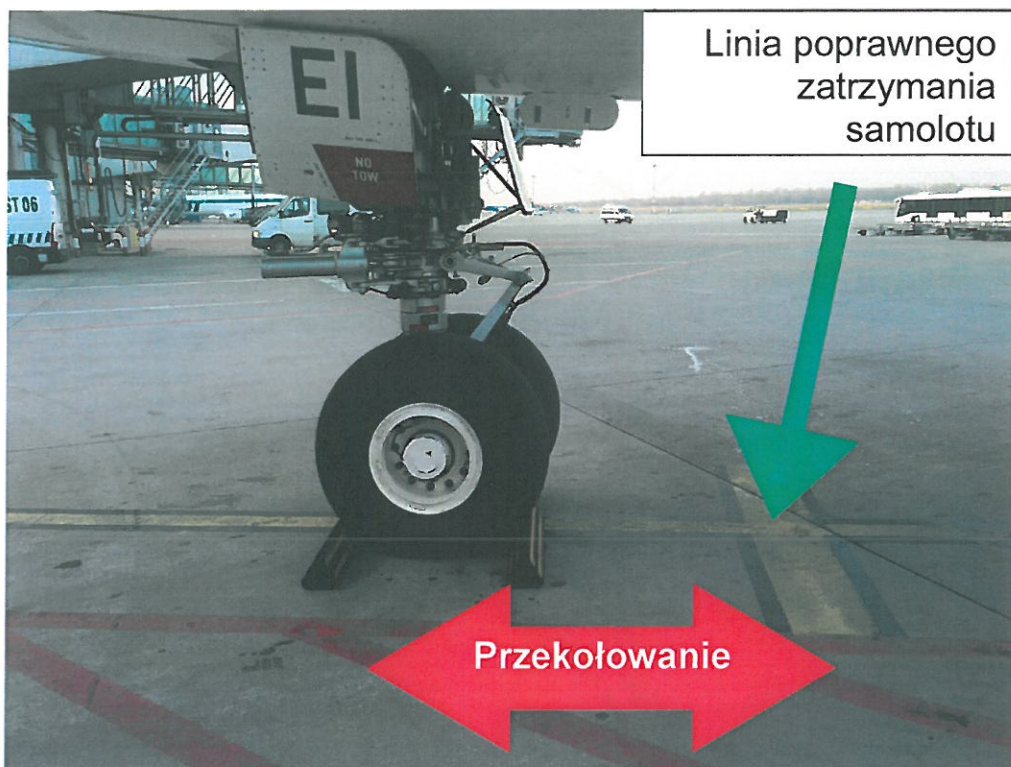
Z zapisu pokładowego rejestratora danych wynika, że o godzinie 04:18:05 UTC (według czasu w samolocie) zarejestrowane zostało zwiększenie przeciążenia podłużnego a następnie chwilowa zmiana jego wartości w przeciwnym kierunku. Zmianom tym towarzyszy wciśnięcie obydwu pedałów hamulców, 6 sekund później włączenie hamulca postojowego. Uznano, że o godzinie 04:18:05 UTC według zegara samolotu nastąpiło zatrzymanie na skutek zahamowania przez załogę. Ponieważ skrzydło uderzyło w miękką część rękawa i dopiero w ostatnim momencie doszło do kontaktu z metalową osłoną, to samo uderzenie nie zostało odnotowane przez kapitana – tak wynika z rozmowy z kapitanem po incydencie. W trakcie badania incydentu dokonano odtworzenia pozycji lewego rękawa jaką miał podczas incydentu (ustawienie kół na polu odstawczym i wysunięcie rękawa do przodu). Wykonano pomiary geodezyjne. Otrzymane wyniki porównano z pozycją samolotu A330-300 ustawionego na właściwej dla tego typu samolotu linii zatrzymania. Wyniki pomiarów geodezyjnych, przy końcówce rękawa ustawionej na wprost skrzydła – najbardziej niekorzystna pozycja – wykazały, że gdyby samolot zatrzymał się na linii zatrzymania właściwej dla A330-300, wówczas skrzydło nie uderzyło by w rękaw.

Pozycja koła nosowej goleni względem linii zatrzymania (przekośowanie o 1.9 m).

- Przekołowanie właściwej linii zatrzymania dla samolotu A330-300. Gdyby samolot zatrzymał się na linii zatrzymania dla A330-300, wówczas nie doszłoby do uderzenia skrzydła w rękaw.

7. Wprowadzić czasowy monitoring odchyień miejsca zatrzymania statku powietrznego w stosunku do właściwej dla danego typu samolotu linii zatrzymania. Monitoring można prowadzić w oparciu o dane VDGS lub obserwację przez Follow Me. Celem prowadzenia monitoringu jest weryfikacja, czy istnieją jakiegokolwiek systemowe zagrożenia odnoszące się do precyzyjności parkowania samolotów przy rękawach.
