PAŃSTWOWA KOMISJA BADANIA WYPADKÓW LOTNICZYCH

RAPORT KOŃCOWY

Numer ewidencyjny zdarzenia:	766/17			
Rodzaj zdarzenia:	WYPADEK.			
Data zdarzenia:	3 maja 2017 r.			
Miejsce zdarzenia:	Laszki (EPJL)			
Rodzaj, typ statku powietrznego:	Szybowiec SZD-30 Pirat.			
Znak rozpoznawczy SP:	D-1946			
Użytkownik / Operator SP:	Aeroklub Ziemi Jarosławskiej.			
Dowódca SP:	Uczeń - pilot szybowcowy.			
Liczba ofiar / rodzaj obrażeń:	<i>Śmiertelne</i>	<i>Poważne</i>	<i>Lekkie</i>	<i>Bez obrażeń</i>
	1			
Nadzorujący badanie:	Jacek Bogatko			
Podmiot badający:	PKBWL			
Skład zespołu badawczego:	Jacek Bogatko Ryszard Rutkowski			
Zalecenia:	Nie.			
Adresat zaleceń:	Nie dotyczy.			
Data zakończenia badania:	27 marca 2018 r.

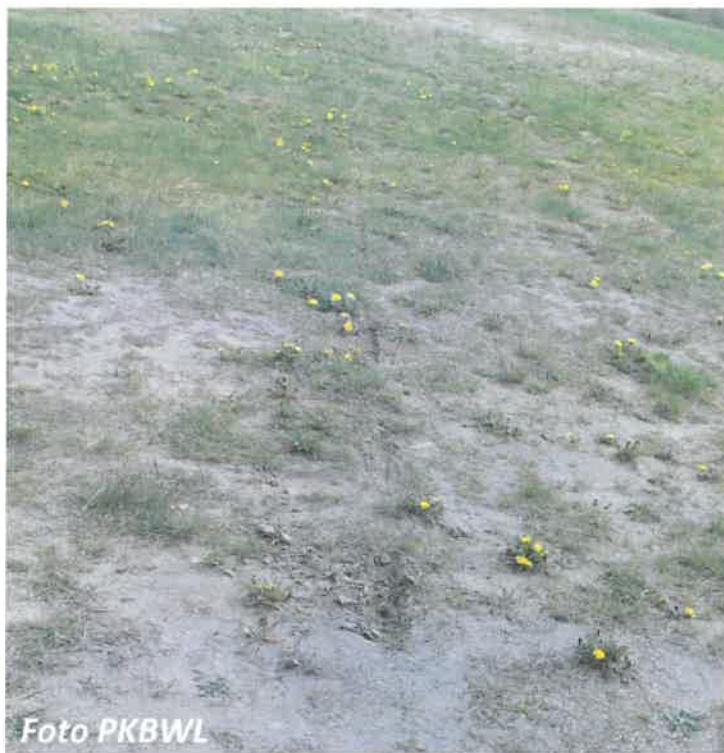
Wypuszczający szybowiec uczeń - pilot, zwrócił uwagę na to, że „...szybowiec długo ciągnął płozą po ziemi”. Ilustracja nr 3.

Ilustracja nr 3. Na zdjęciu widoczny jest ślad tylnej płozy pozostawiony przez szybowiec w trakcie startu na murawie lądowiska.

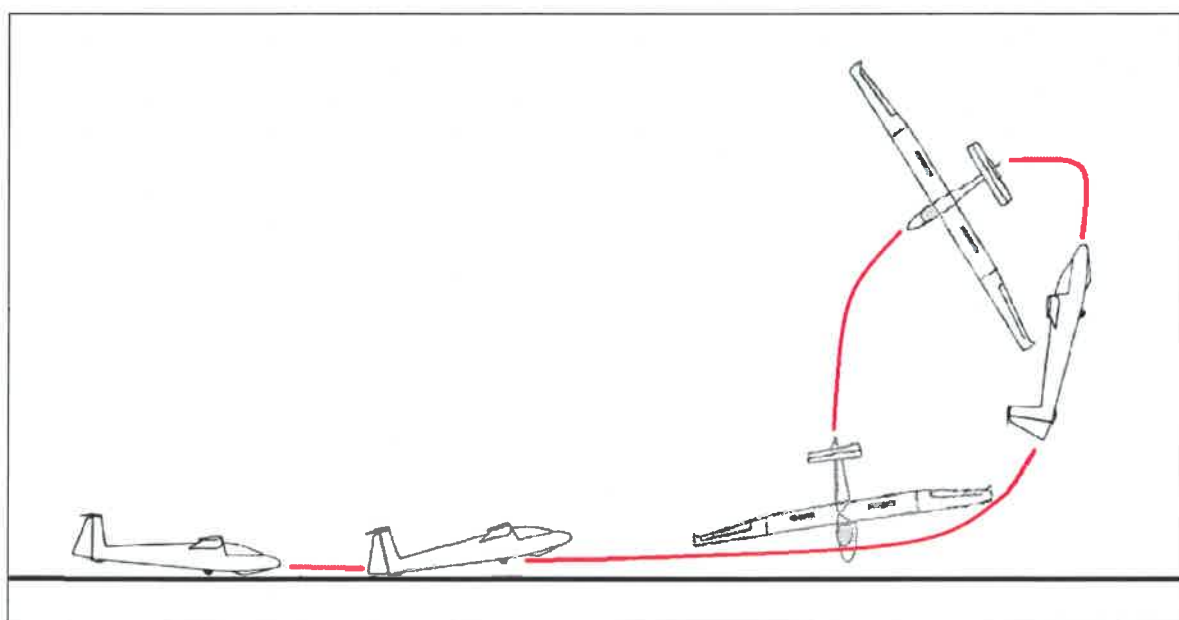
Zaraz po oderwaniu się od ziemi szybowiec przeszedł na bardzo strome wznoszenie. Instruktor nadzorujący lot wydał przez radio komendę „Prędkość, prędkość”, jednak po chwili szybowiec znalazł się w pozycji prawie pionowej lecąc do góry i na wysokości około 30 m zaczął wykonywać obrót autorotacyjny przez lewe skrzydło. Kiedy znalazł się w pozycji pionowej w dół, uczeń wyczepił linę holowniczą, a chwilę później szybowiec zderzył się z ziemią w pozycji praktycznie pionowej (z lekką odchyłką na plecy). Ilustracja nr 4.

Ilustracja nr 4. Szkic przebiegu wypadku.

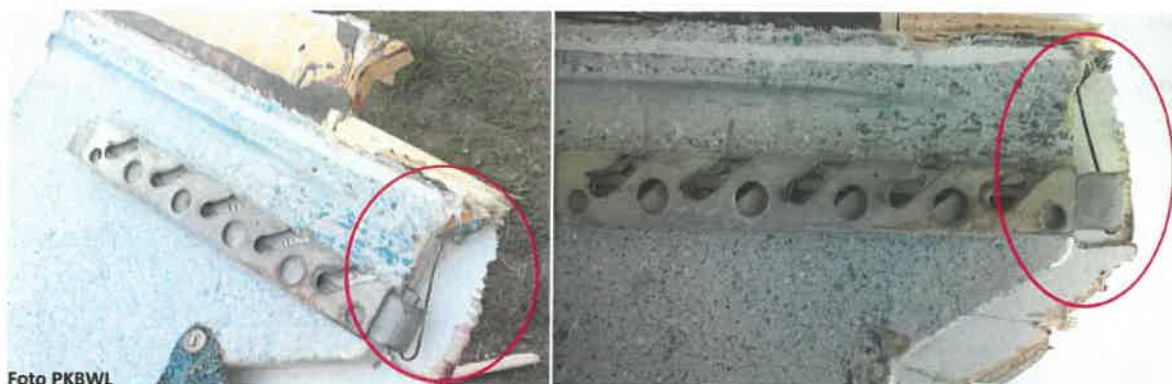
W trakcie oględzin przeprowadzonych na miejscu wypadku Komisja stwierdziła, że oparcie fotela pilota na lewej burcie nie było połączone z listwą mocującą, a sprężyna listwy zabezpieczającej to mocowanie była założona nieprawidłowo. Ilustracja nr 5. Oparcie fotela mogło spaść z listwy mocującej w trakcie zderzenia szybowca z ziemią, jednak na listwie nie były widoczne żadne odkształcenia czy ślady uszkodzeń. Zdaniem Komisji sprężyna listwy zabezpieczającej nie mogła spaść z mocowania w trakcie zderzenia z ziemią.

Ilustracja nr 5. Na ilustracji z lewej strony pokazano położenie sprężyny zabezpieczającej położenie listwy blokującej oparcie fotela na lewej burcie po wypadku. Po prawej stronie pokazano jak powinna być założona.

9. Żaden z instruktorów nie nadzorował przygotowania do lotu ucznia.
10. Zdaniem Komisji oparcie fotela zostało źle zabezpieczone co spowodowało jego odsunięcie się do tyłu w początkowej fazie rozbiegu.

Komisja zwraca uwagę na to że, przed zajęciem miejsca w kabinie szybowca SZD-30 Pirat, należy zwrócić szczególną uwagę na poprawne zamocowanie oparcia siedzenia pilota.

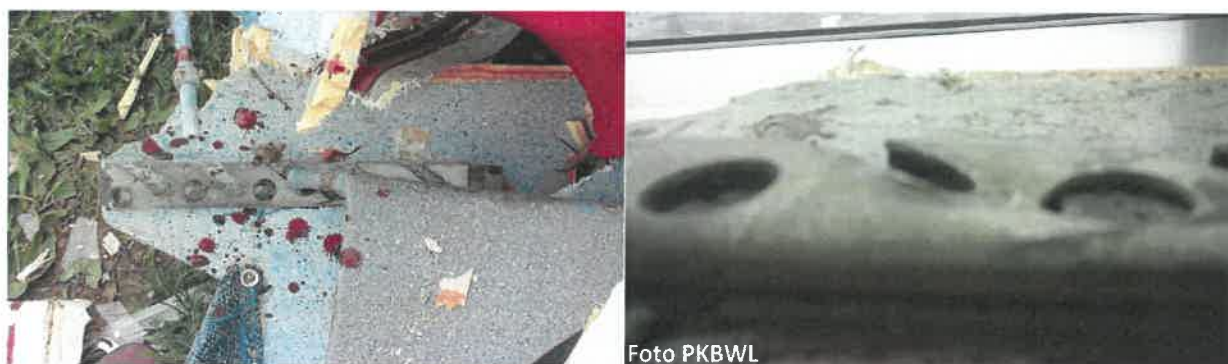
W trakcie dalszych oględzin mocowania oparcia fotela pilota, Komisja stwierdziła, że listwa zabezpieczająca je na lewej burcie na pozycji nr 3 jest odkształcona i pozwala z pewnymi oporami wyjąć oparcie fotela pomimo tego, że listwa ta znajduje się w pozycji „zablokowana”. Na prawej burcie kabiny po wypadku oparcie fotela było założone poprawnie. Ze względu na sposób zniszczenia kabinowej części kadłuba po prawej stronie, nie można było stwierdzić czy sprężyna zabezpieczająca oparcie fotela po prawej stronie była założona prawidłowo. Komisja stwierdziła, że listwa mocująca oparcie fotela w pozycji nr 3 po prawej stronie jest wygięta do tyłu. Ilustracja nr 6.

Ilustracja nr 6. Listwa mocująca oparcie fotela na prawej burcie kabiny po wypadku. Na zdjęciu po prawej stronie pokazano wygięcie listwy.

Takie uszkodzenie listwy mogło powstać w trakcie zderzenia szybowca z ziemią, ale mogło też powstać w momencie kiedy lewa strona fotela przesunęła się gwałtownie do tyłu pod naporem ciała ucznia w początkowej fazie rozbiegu szybowca.

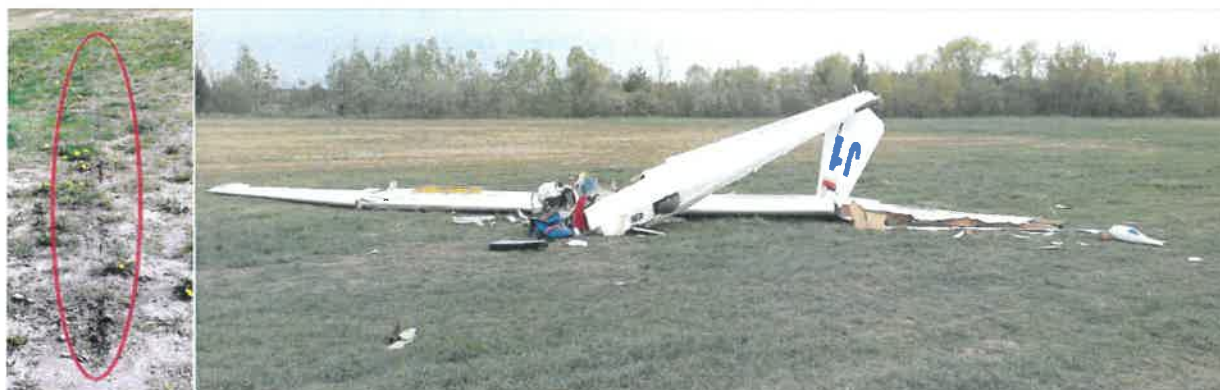
Według zeznania świadka wypuszczającego szybowiec za skrzydło do lotu zakończonego wypadkiem, w trakcie rozbiegu szybowiec „*długo ciągnął płozą po ziemi. Pilot dosyć dynamicznie postawił szybowiec do pionu.Zauważyłem jak lewe skrzydło schodzi w dół a szybowiec zaczyna się obracać w lewo. Widziałem jak szybowiec wbił się w ziemię moim zdaniem najpierw prawym skrzydłem*”. Ilustracja nr 7.

Ilustracja nr 7. Na zdjęciu po lewej stronie widać ślad o długości 18 m pozostawiony przez płozę ogonową. Na zdjęciu po prawej stronie widoczne zniszczenia lewego i prawego skrzydła.

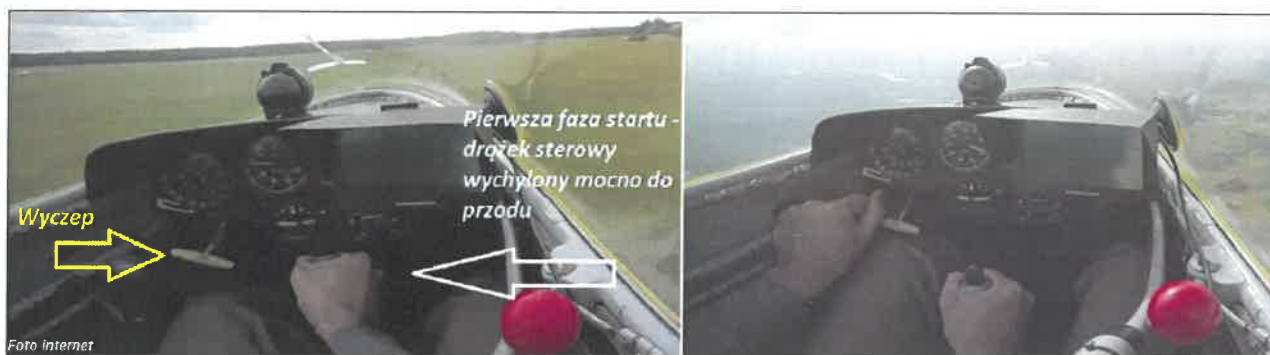
Zdaniem Komisji, w momencie rozpoczęcia rozbiegu oparcie fotela pilota odsunęło się do tyłu. W szybowcu Pirat w trakcie startu za wyciągarką z użyciem dolnego zaczepu, drążek sterowy jest prawie do końca wychylony do przodu, a ręka pilota trzymająca drążek sterowy jest praktycznie wyprostowana (ilustracja nr 8).

W momencie kiedy na początku rozbiegu oparcie fotela cofnęło się do tyłu, uczniowi brakowało by ręki aby wypchnąć drążek sterowy do położenia przedniego „startowego”, prawdopodobne jest, że uczeń odruchowo ściągnął by go na siebie. Taki rozwój sytuacji spowodował by ciągnięcie się płozy ogonowej szybowca po ziemi do momentu oderwania od ziemi, a następnie jego gwałtowne przejście do stromego lotu wznoszącego. Na wysokości około 30 m szybowiec zaczął obracać się autorotacyjnie w lewą stronę, a następnie lina została wyczepiona i szybowiec zderzył się z ziemią. Zdaniem Komisji, po cofnięciu się lewej strony oparcia fotela pilota, gdy szybowiec znajdował się już w powietrzu, uczeń nadal nie mógł wypchnąć drążka sterowego do położenia „startowego” i dosięgnąć do wyczepu liny holowniczej (znajduje się on po lewej stronie tablicy przyrządów) aby się wyczepić. Ilustracja nr 8.

Ilustracja nr 8. Na ilustracji z lewej strony widać wychylenie drążka sterowego w pierwszej fazie startu za wyciągarką a na ilustracji z prawej strony położenie drążka sterowego w locie poziomym.

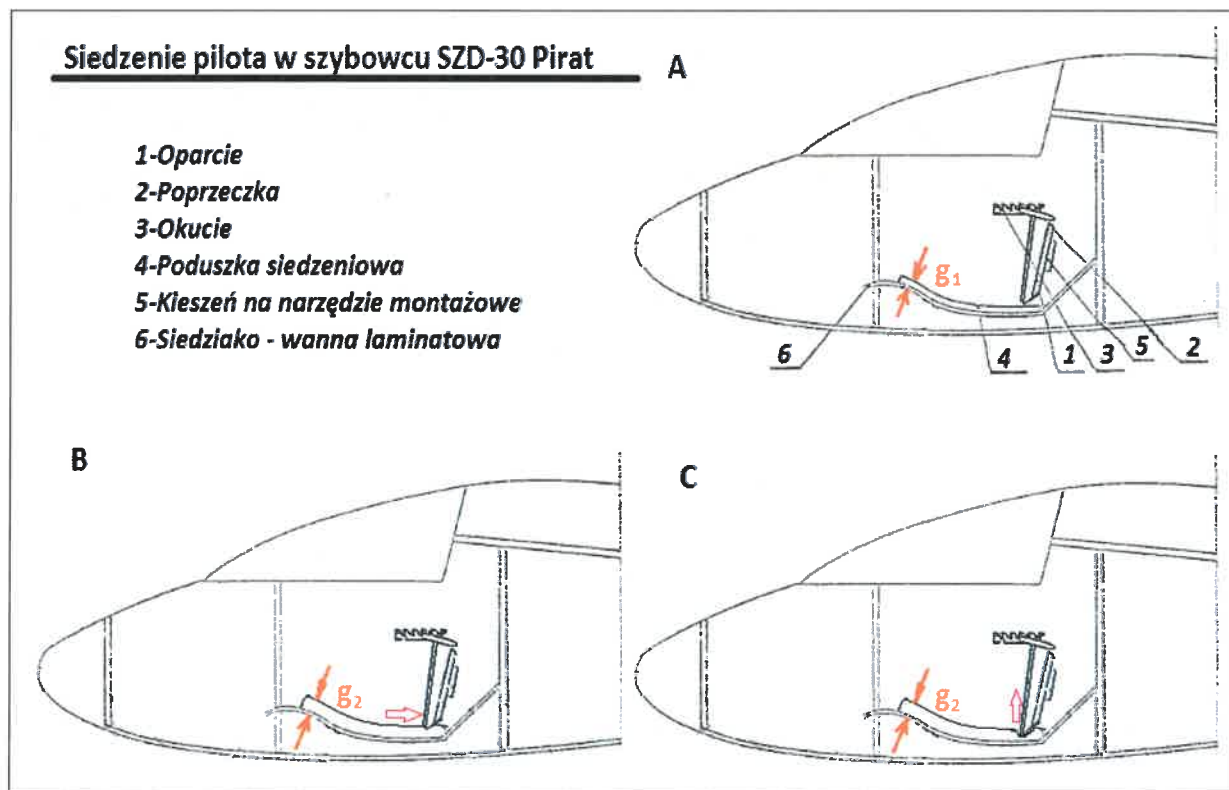
W trakcie oględzin miejsca wypadku Komisja stwierdziła, że poduszka siedzeniowa fotela pilota nie jest oryginalna. Poduszka w którą wyposażony był szybowiec była wykonana z grubej gąbki. Zdaniem Komisji mogło to przyczynić się do tego, że oparcie fotela pilota spadło ze swojego mocowania. Oryginalnie poduszka siedzeniowa wykonana była z trawy morskiej, miała grubość około 1cm, była twarda i nie elastyczna. W szybowcu który uległ wypadkowi poduszka była wykonana z twardej gąbki o grubość około 5 cm (w taką poduszkę szybowiec był wyposażony w momencie zakupu w Niemczech). Oparcie fotela w szybowcu Pirat jest mocowane od góry w listwach mocujących z blokadą a od dołu opiera się luźno na poduszce siedzeniowej. Taki sposób mocowania oparcia mógł spowodować to, że w momencie wsiadania do szybowca, czy też gwałtownego przyspieszenia w początkowej fazie rozbiegu, poduszka pod naciskiem ciała pilota na oparcie ugięła się do dołu i wyniku działania sił sprężystości gąbki wypychała oparcie fotela do góry powodując jego wysunięcie się mocowania. Ilustracja nr 9.

Ilustracja nr 9. Siedzenie pilota w szybowcu SZD- 30 Pirat.

11. Poduszka siedzeniowa wykonana była z grubej twardej gąbki, co mogło prowadzić do wypchania oparcia fotela pilota do góry.
12. Śmierć ucznia nastąpiła na skutek wielonarządowego urazu wewnętrznego.

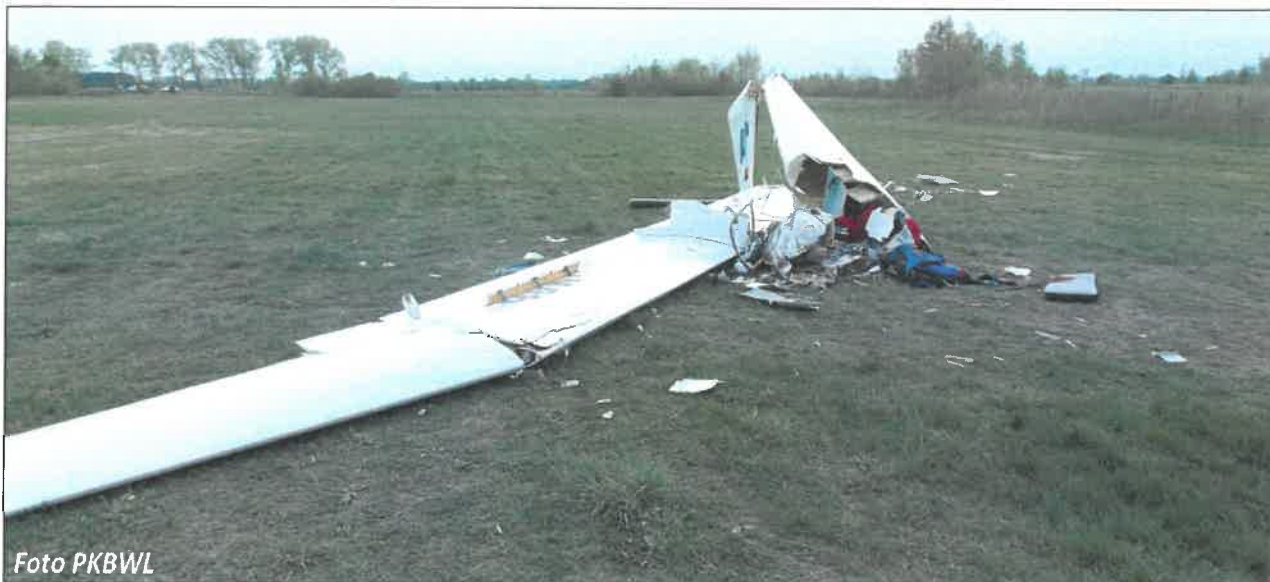
W trakcie wypadku szybowiec został całkowicie zniszczony. Uszkodzenia szybowca pokazano na ilustracji nr 10.

Ilustracja nr10. Na ilustracji pokazano rozbity szybowiec.

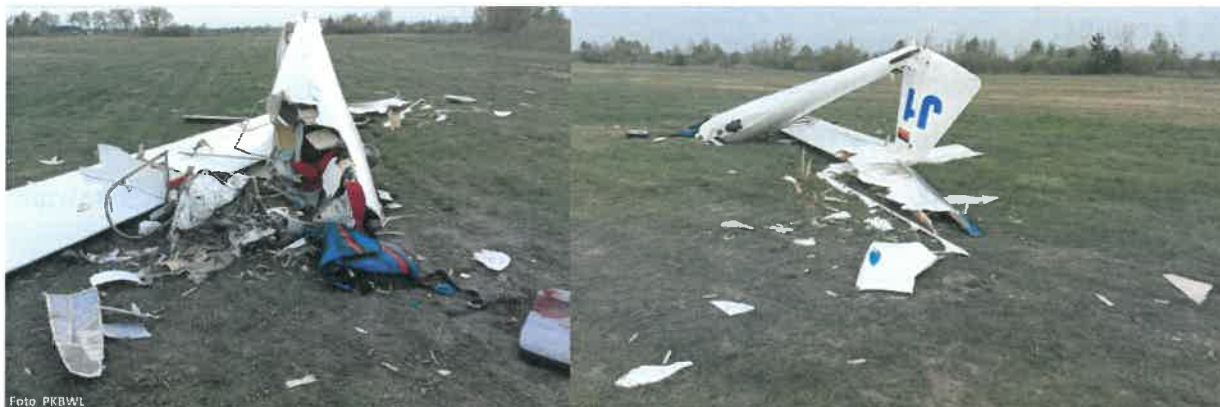
W związku z tym, że szybowiec zderzył się z ziemią praktycznie pionowo wszystkie szczątki znajdowały się w niewielkiej odległości od wraku szybowca. Przednia część szybowca uległa całkowitemu zniszczeniu. Krawędź natarcia z kesonem końcówki prawego skrzydła które jako pierwsze uderzyło o ziemię została zniszczona. Statecznik pionowy wraz ze statecznikiem poziomym został złamany w miejscu przejścia ogon – statecznik. Ilustracja nr 13.

Ilustracja nr 13. Na ilustracji widać niewielki rozrzut szczątków szybowca.
