# PAŃSTWOWA KOMISJA BADANIA WYPADKÓW LOTNICZYCH

## RAPORT KOŃCOWY

| Rodzaj, typ statku powietrznego: | <b>Motolotnia AWAP II X Pe 1</b> | | | |

**ALBUM ILUSTRACJI**  
**z wypadku motolotni AWAP IIxPe15; AP-MSWK**  
**17 maja 2017 r., Kawęczyn k/Janowa Lubelskiego**

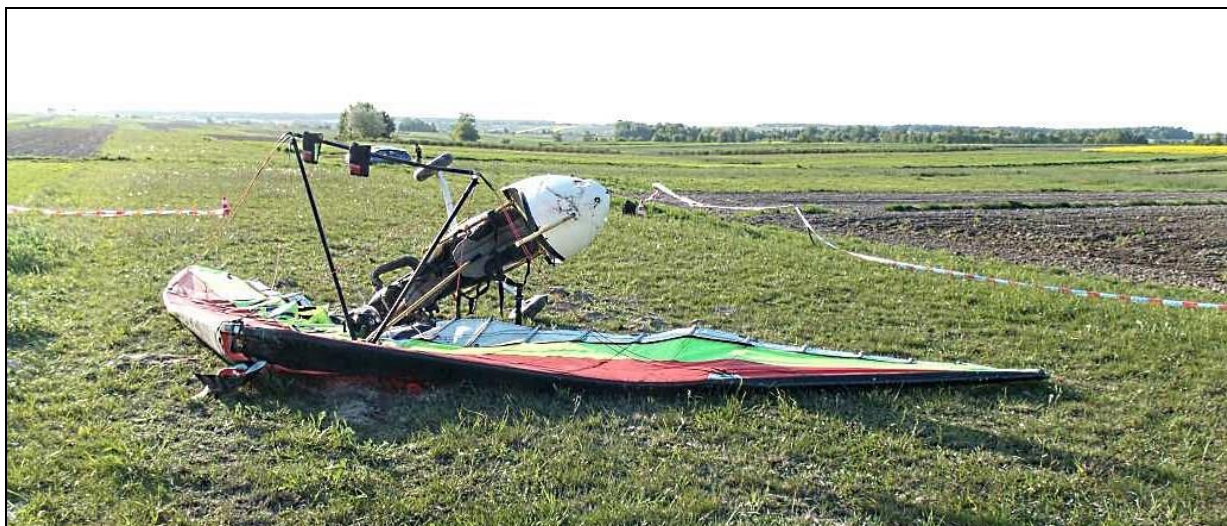
4 – Ogólny widok rozbitej motolotni na miejscu wypadku.

Motolotnia dwumiejscowa AWAP II X Pe 1 z silnikiem Rotax 503 i dwułopatowym drewnianym śmigłem, z naniesionymi znakami rozpoznawczymi AP-MSWK (nadany pod koniec XX wieku przez Aeroklub Polski); właściciel i użytkownik – prywatny. W wyniku wypadku motolotnia została

poważnie uszkodzona - stan jej uszkodzeń przedstawiono szczegółowo w Albumie Ilustracji, stanowiącym załącznik do niniejszego raportu.

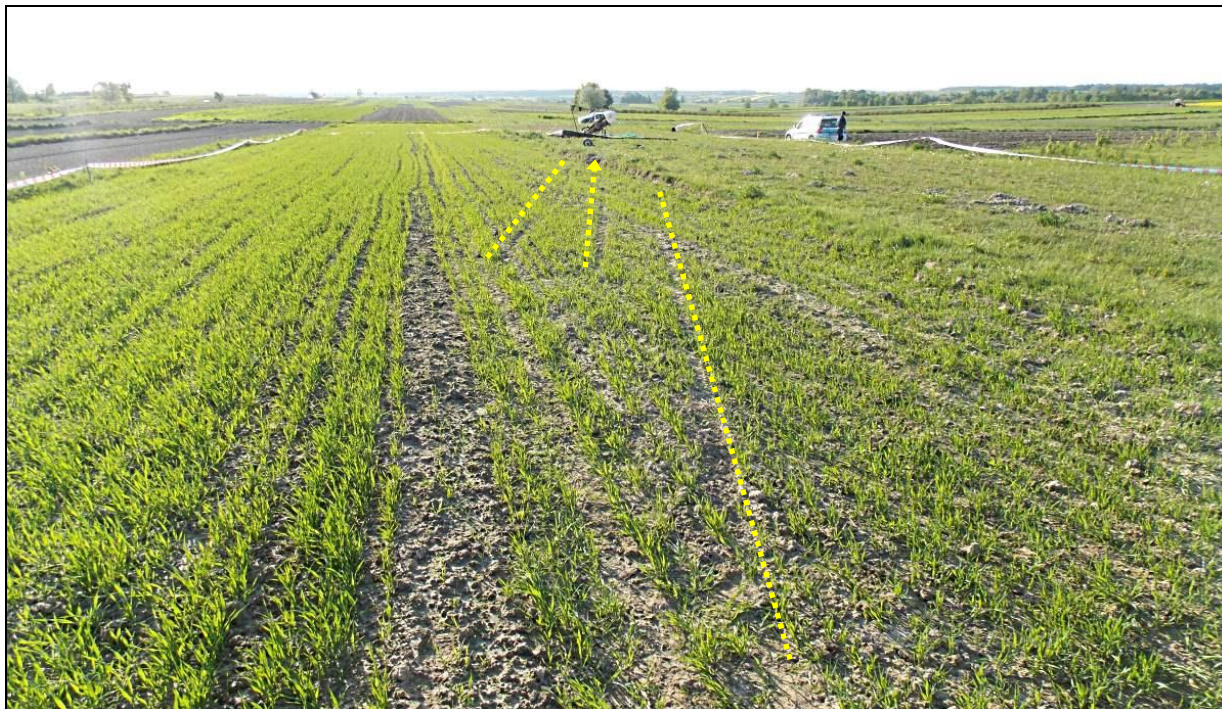
6 – Ślady kół podwozia od miejsca przyziemienia, zaznaczone liniami kropkowymi. Grot strzałki pokazuje miejsce uderzenia przednim podwoziem w wysoką miedzę.

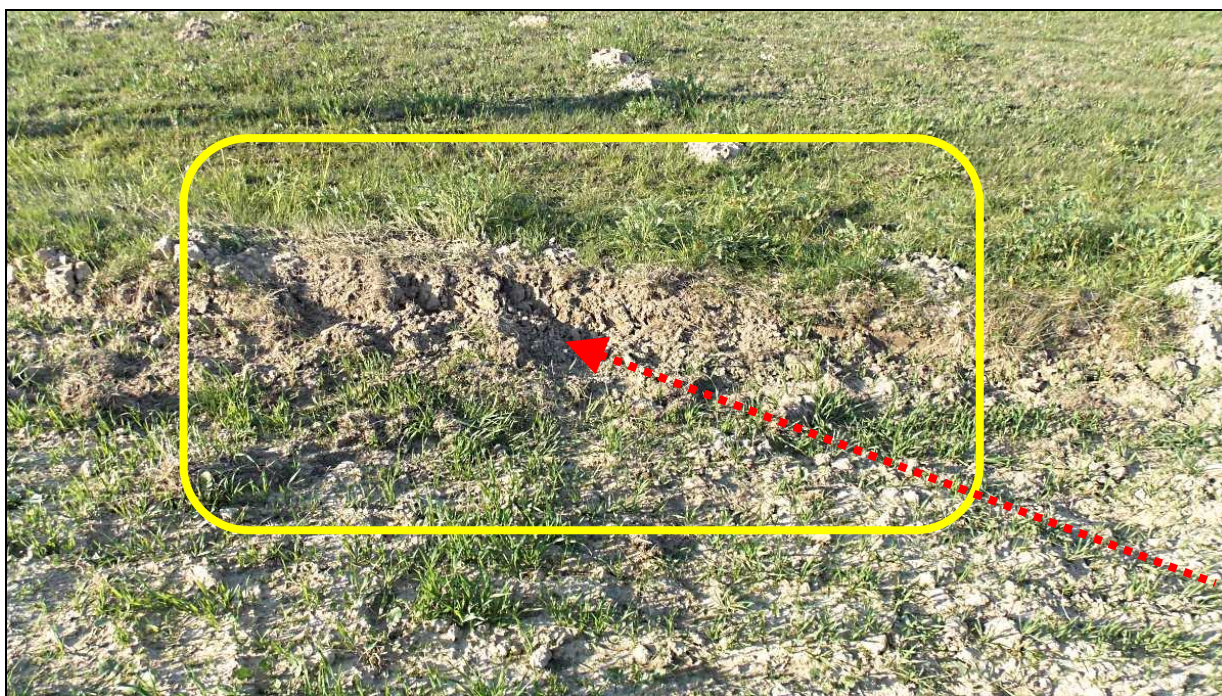
7 – Miejsce uderzenia przedniego podwozia w wysoką miedzę. Zaznaczony ślad koła.

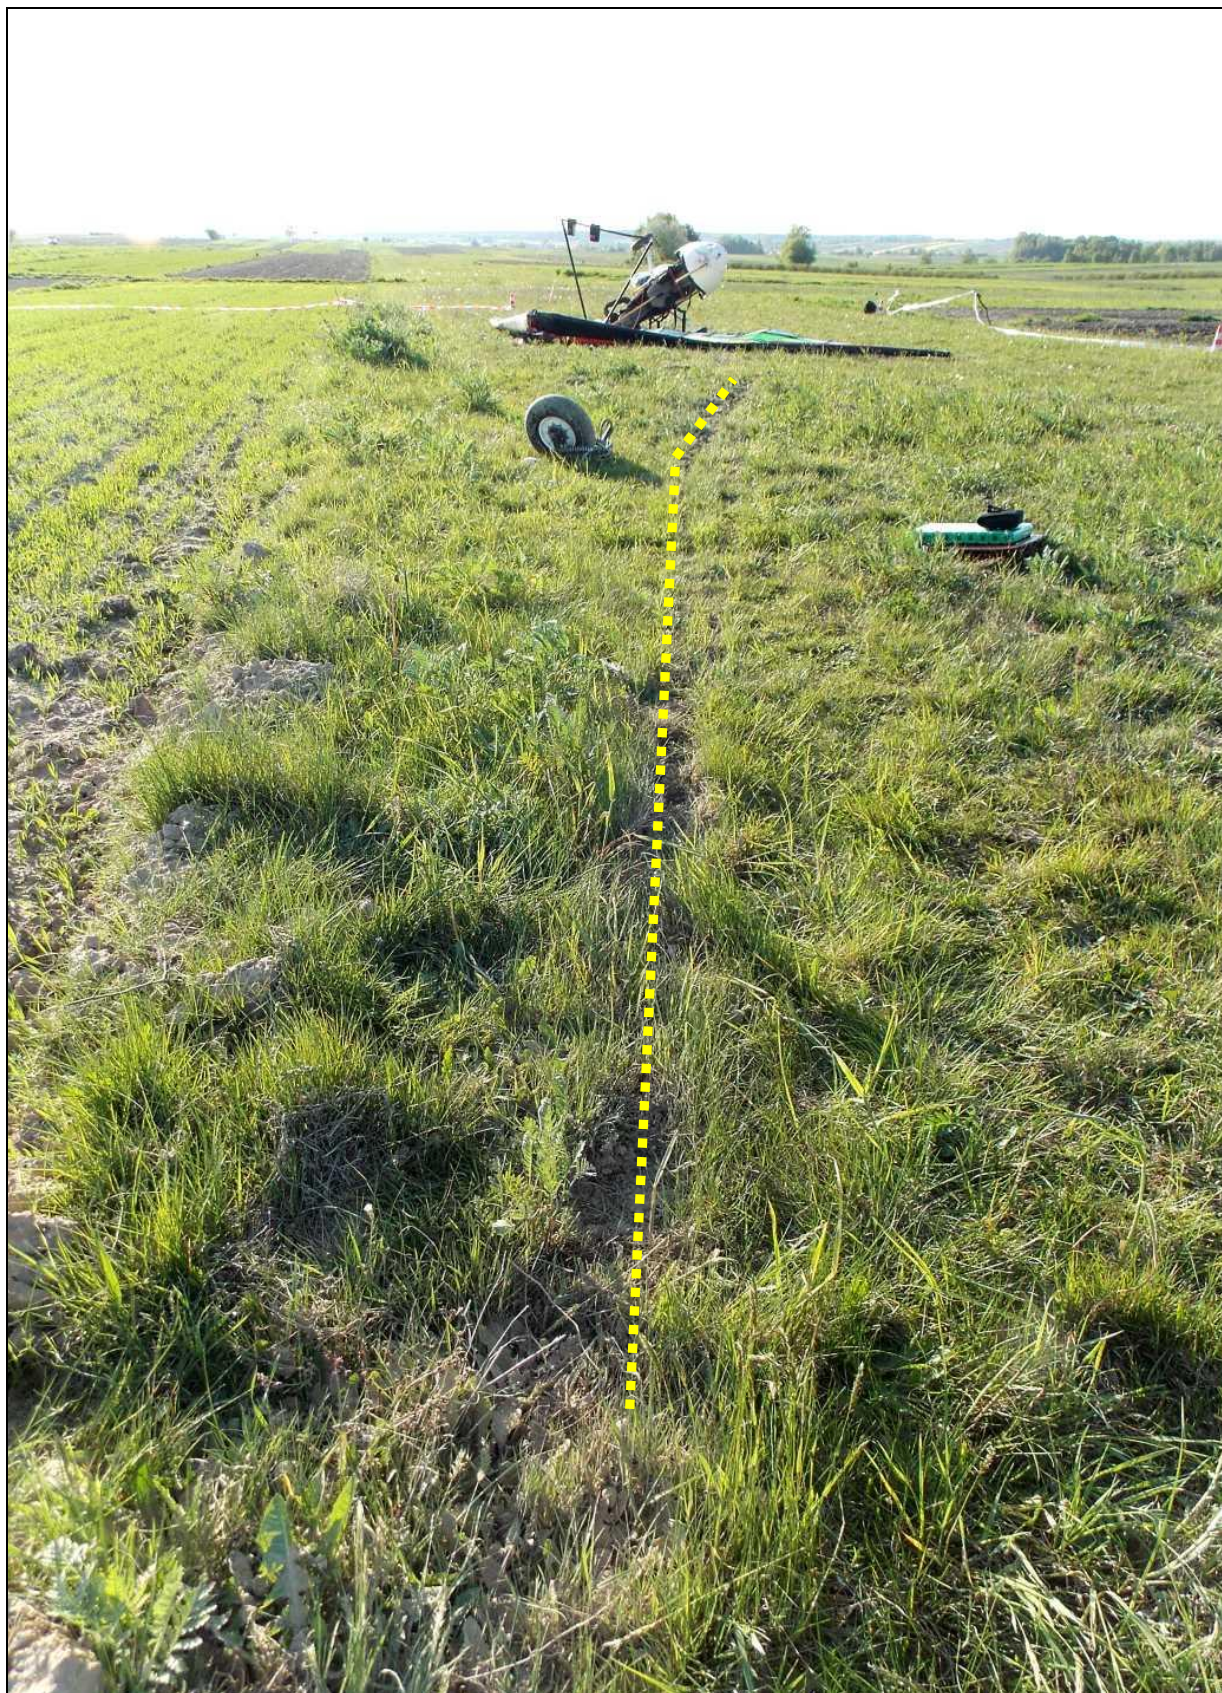
**8 – Przewrócona lotnia na miejscu wypadku i zaznaczony ślad jej przemieszczania po uderzeniu w miedzę. Na pierwszym planie widoczne odłamane koło przedniego podwozia z widelcem.**

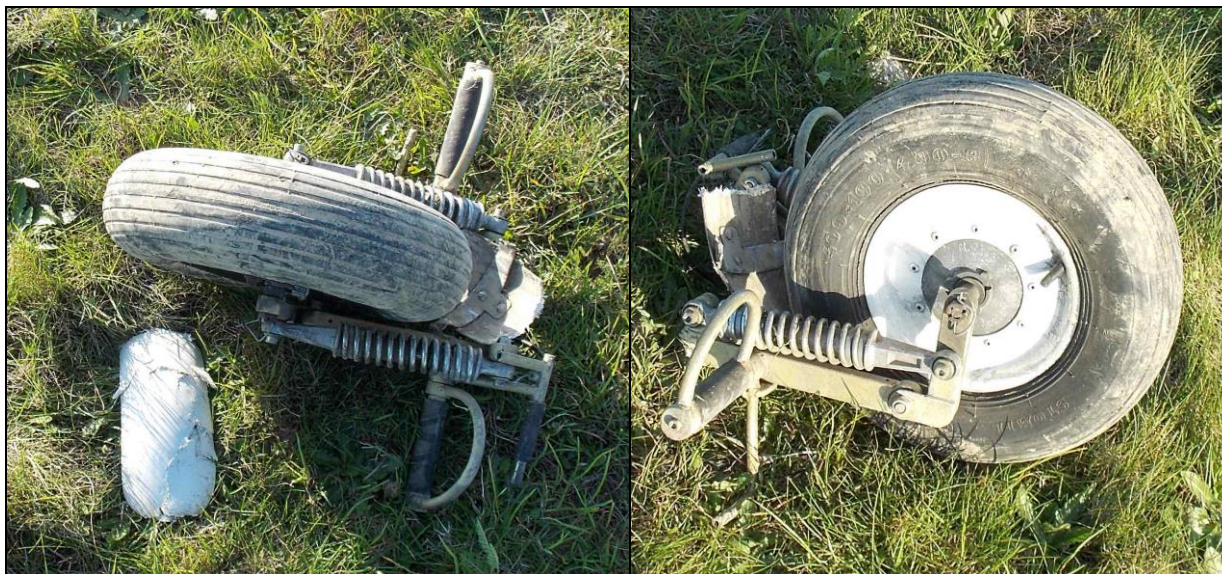
9, 10 – Odłamane koło przedniego podwozia z elementami widelca.

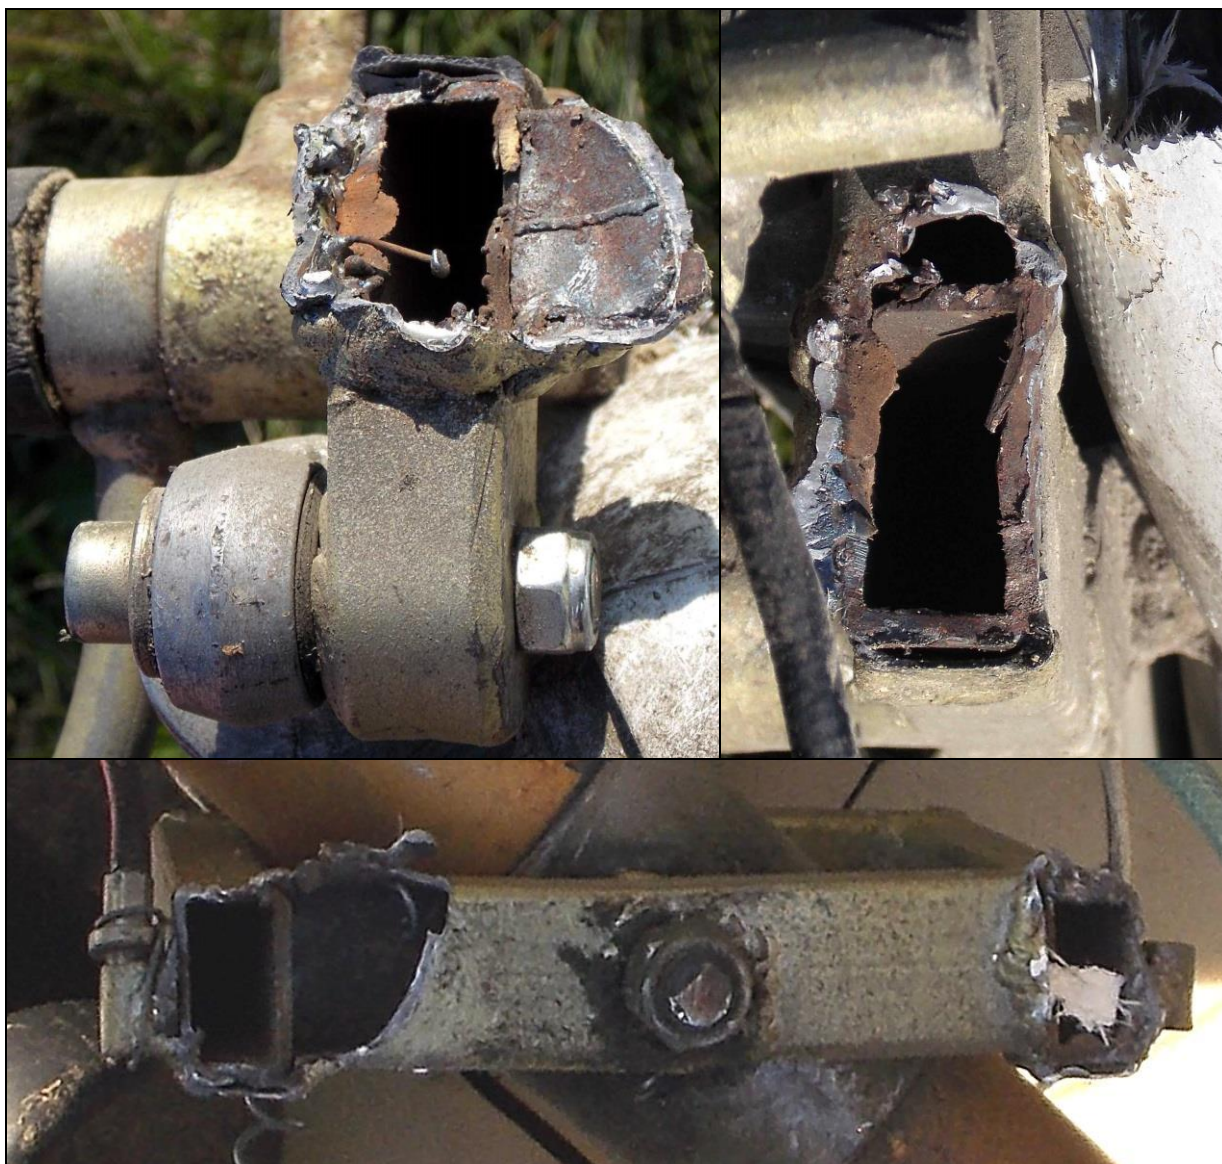
Na podstawie śladów stwierdzono, że podejście do lądowania pilot wykonał z kursem ok. 320°, ze zmniejszeniem do minimum obrotów silnika (o czym świadczyło położenie dźwigni sterowania przepustnicą). Przyziemienie nastąpiło z minimalnym przechyleniem na prawo, na granicy dwóch wąskich pól uprawnych, na nawierzchni ornej, pod ostrym kątem w stosunku do linii miedzy, wskutek czego doszło do zderzenia przednim podwoziem z wysoką na ok. 25-30 cm miedzą, odłamania przedniego podwozia oraz skapotowania motolotni połączonego ze zniszczeniem śmigła i części konstrukcji skrzydła oraz uszkodzeniem wózka. Stwierdzono, że spoiny spawalnicze na przełomach odłamanych elementów podwozia przedniego były w znacznym stopniu spenetrowane niewykrywalną w normalnej eksploatacji korozją, co zdecydowanie obniżyło wytrzymałość podwozia przedniego jako całości.

11, 12, 13 – Przełomy widelca przedniego podwozia. Widoczna zaawansowana korozja penetrująca w spoiny.

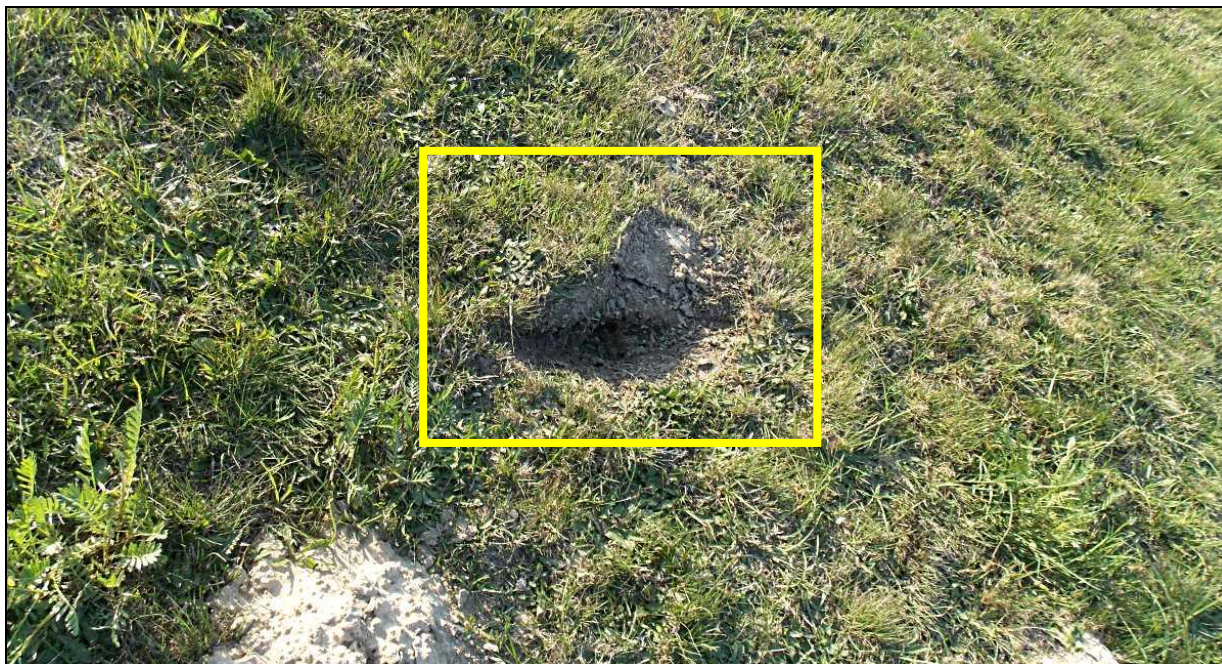
14 – Ślad uderzenia „dziobem” skrzydła w ziemię – początek kapotażu.

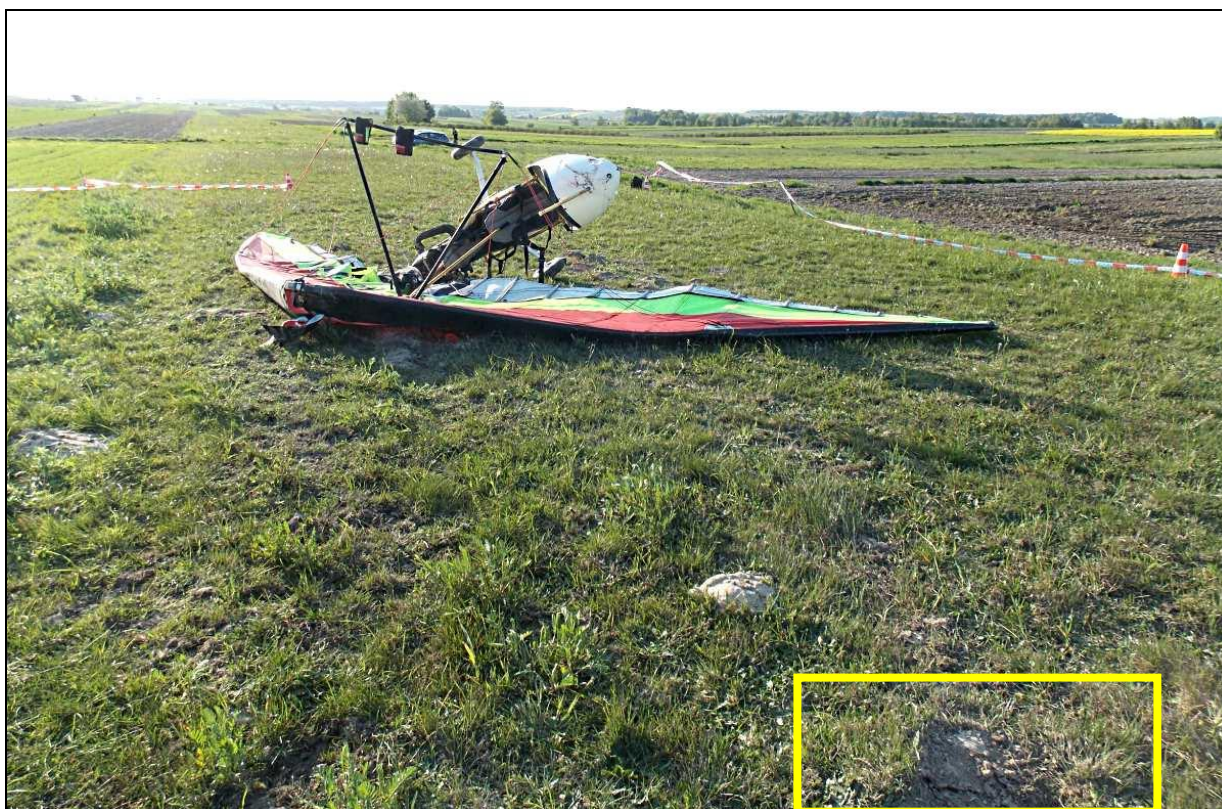
15 – Przewrócona lotnia na miejscu wypadku i zaznaczony ślad uderzenia „dziobem” skrzydła w ziemię.

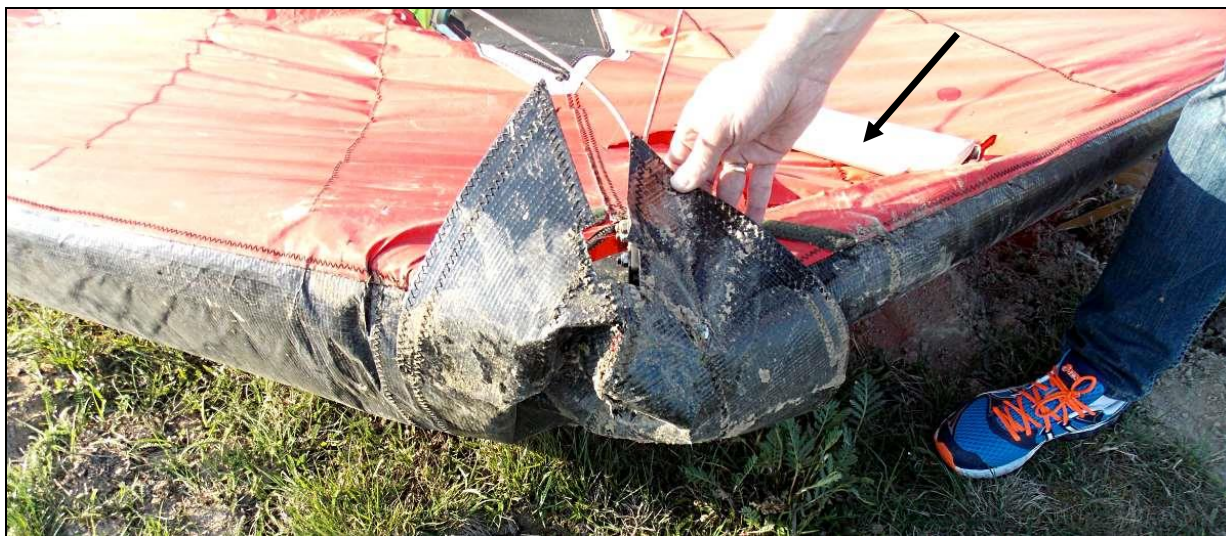
16 – „Dziób” skrzydła po zderzeniu z ziemią.

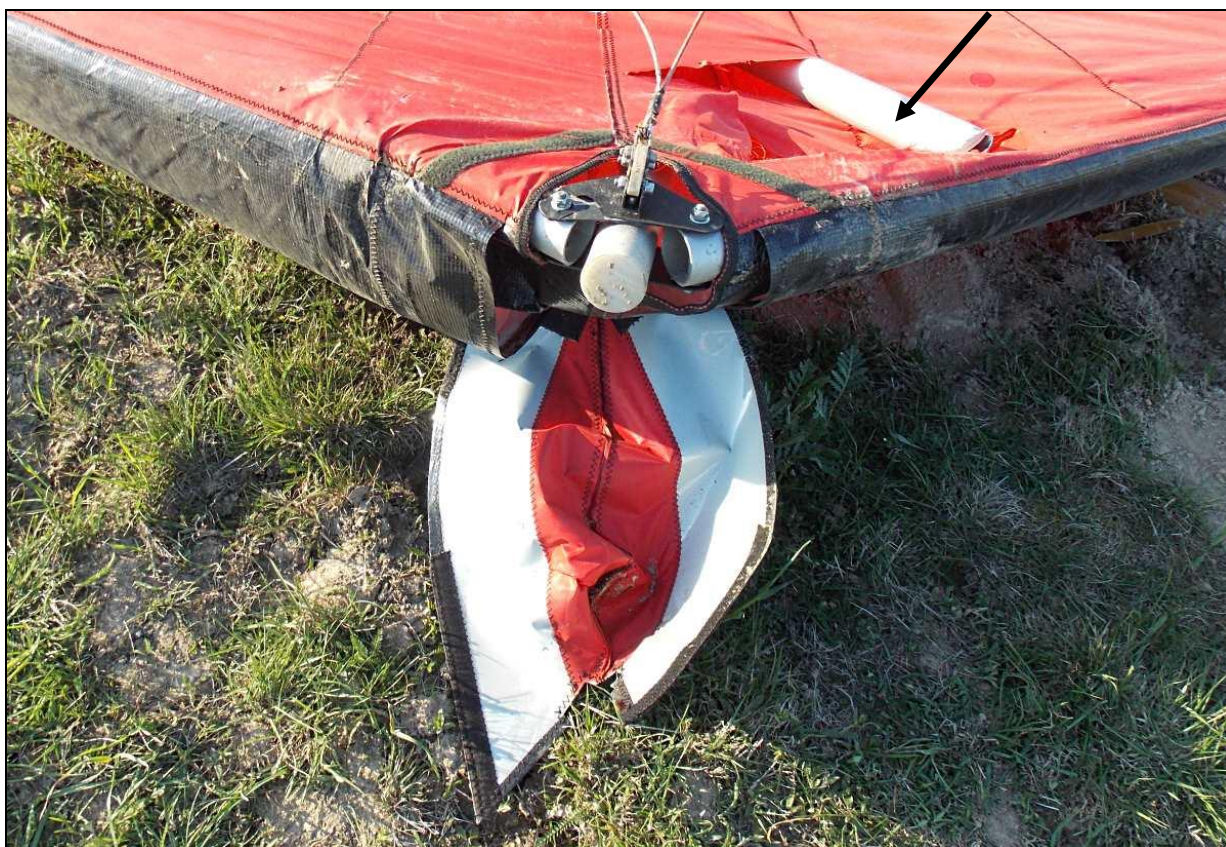
17 – „Dziób” skrzydła po zderzeniu z ziemią, zdjęte pokrycie. Widoczny złamany kil wystający z pokrycia.

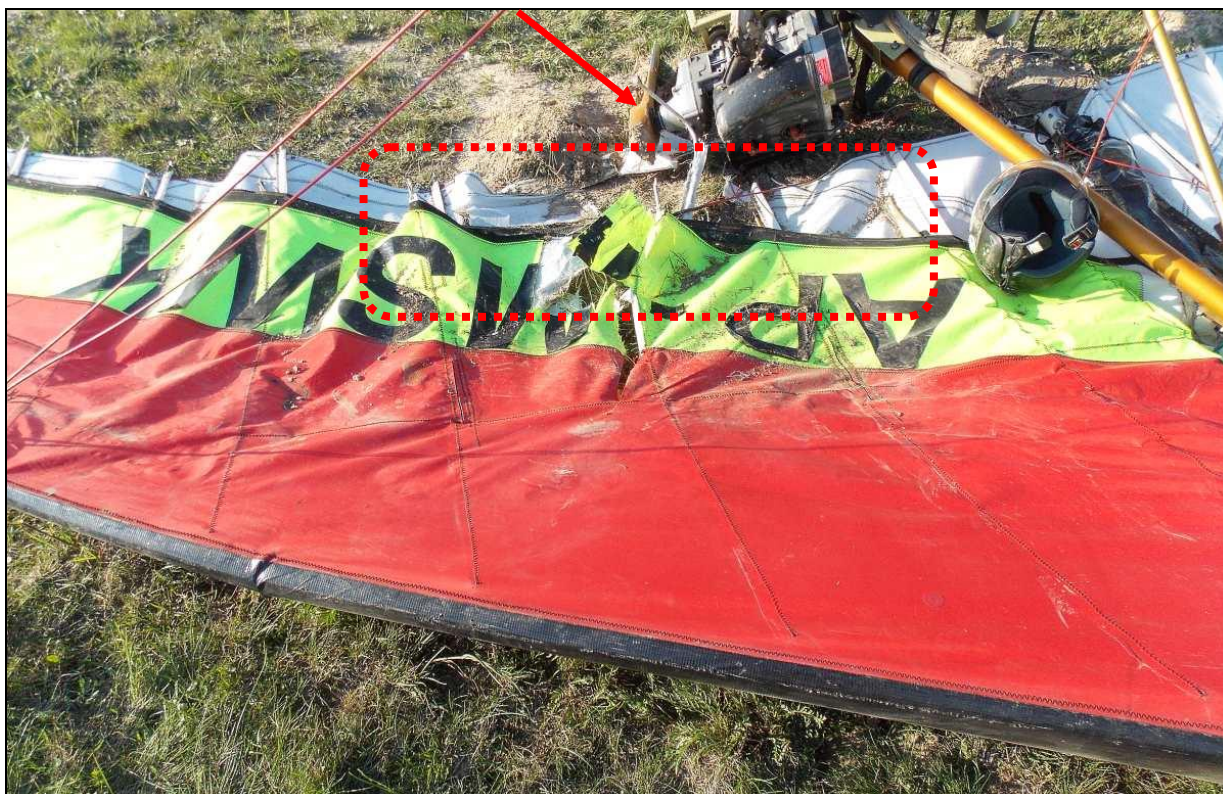
19 – Lewa wewnętrzna część skrzydła od dołu i od przodu. Widoczne uszkodzenia spływowej części skrzydła spowodowane kontaktem z pracującym śmigłem i zniszczone śmigło.

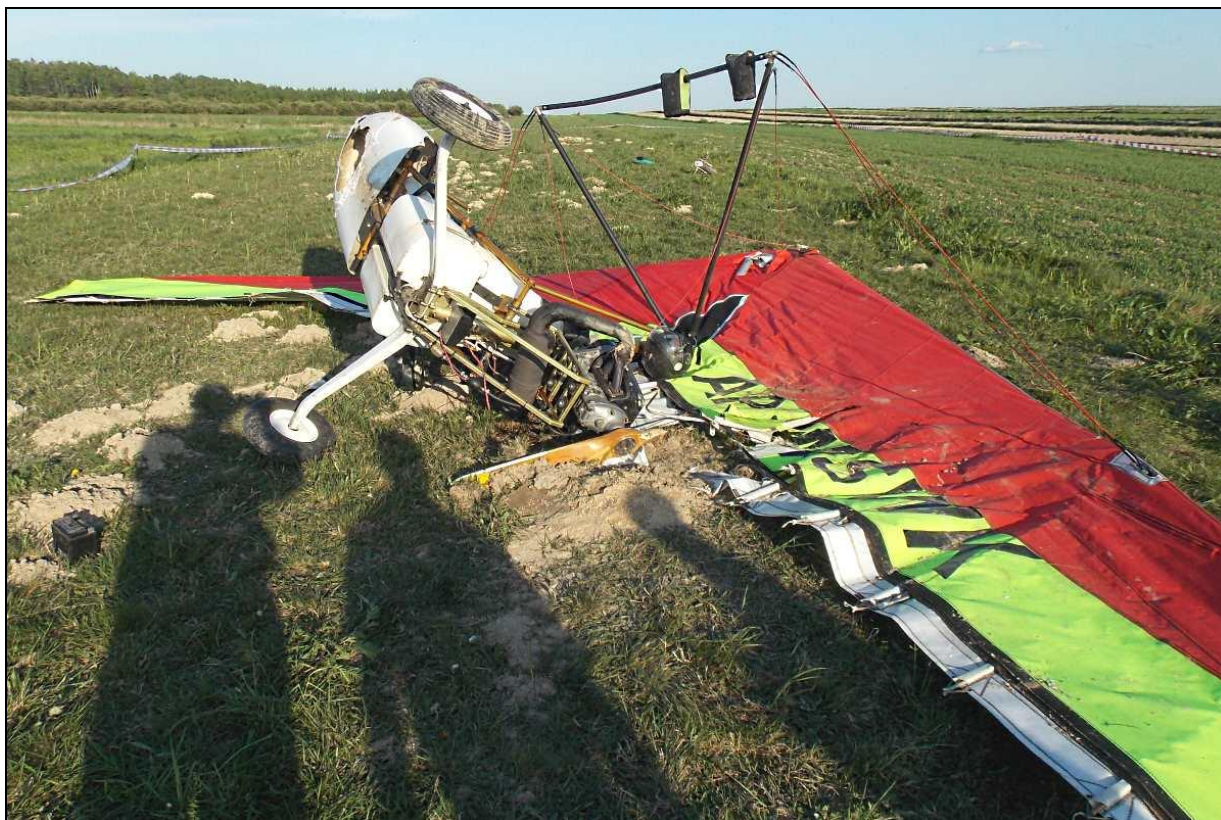
20 – Ogólny widok rozbitej motolotni. Widoczne zniszczone śmigło i uszkodzony spływ lewej części skrzydła.

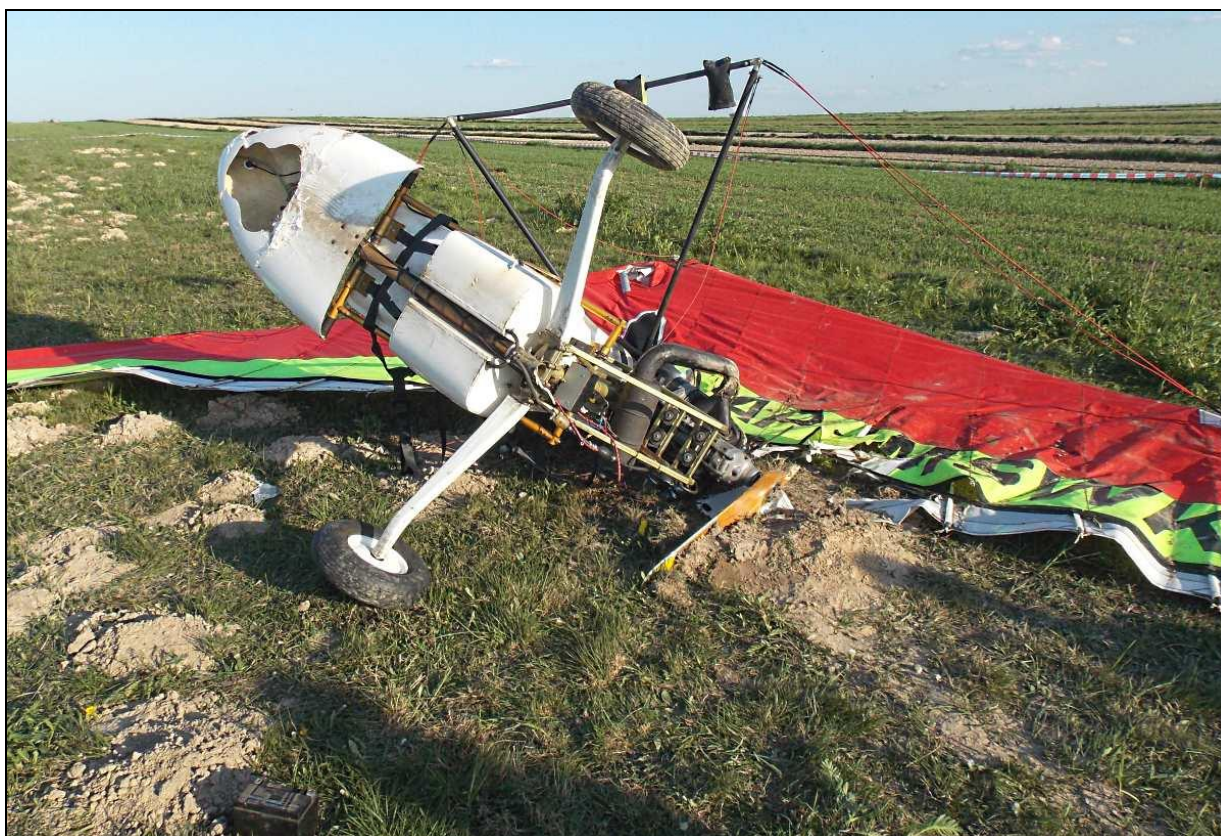
21 – Ogólny widok rozbitej motolotni. Widoczne zniszczone śmigło i uszkodzony spływ lewej części skrzydła.

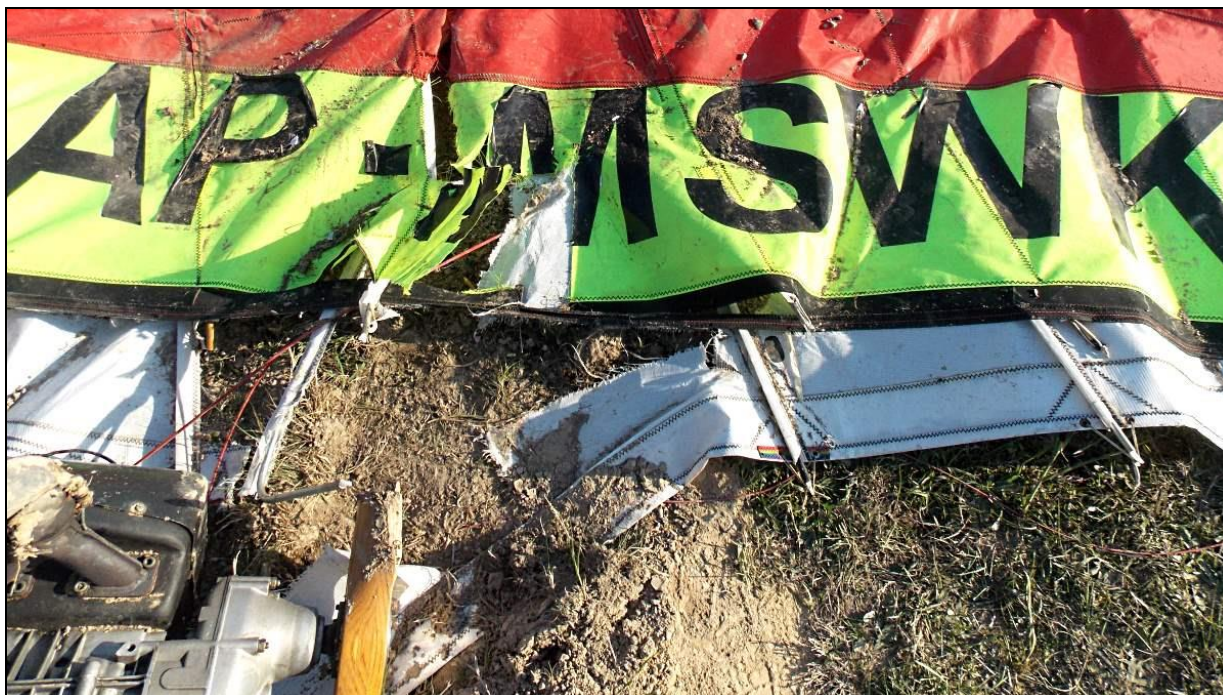
26 – Spływ lewej części skrzydła w obszarze uszkodzonym przez pracujące śmigło. Widoczne zniszczone śmigło.

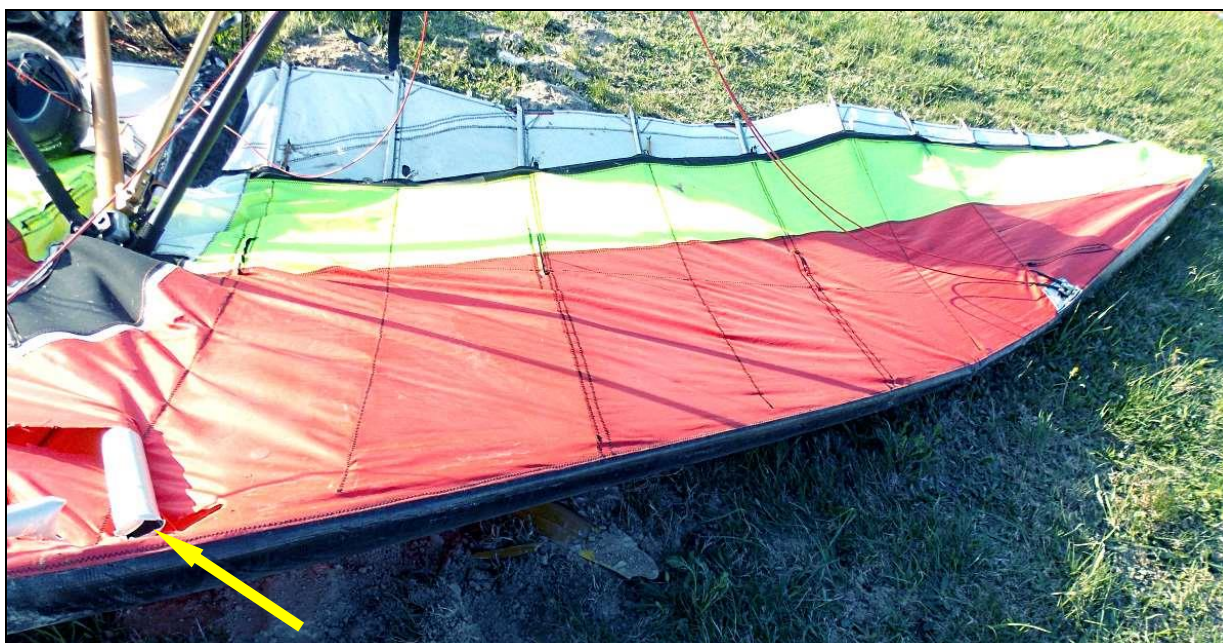
27 – Ogólny widok na lewą część skrzydła od dołu i od przodu. Strzałką wskazany złamany kil.

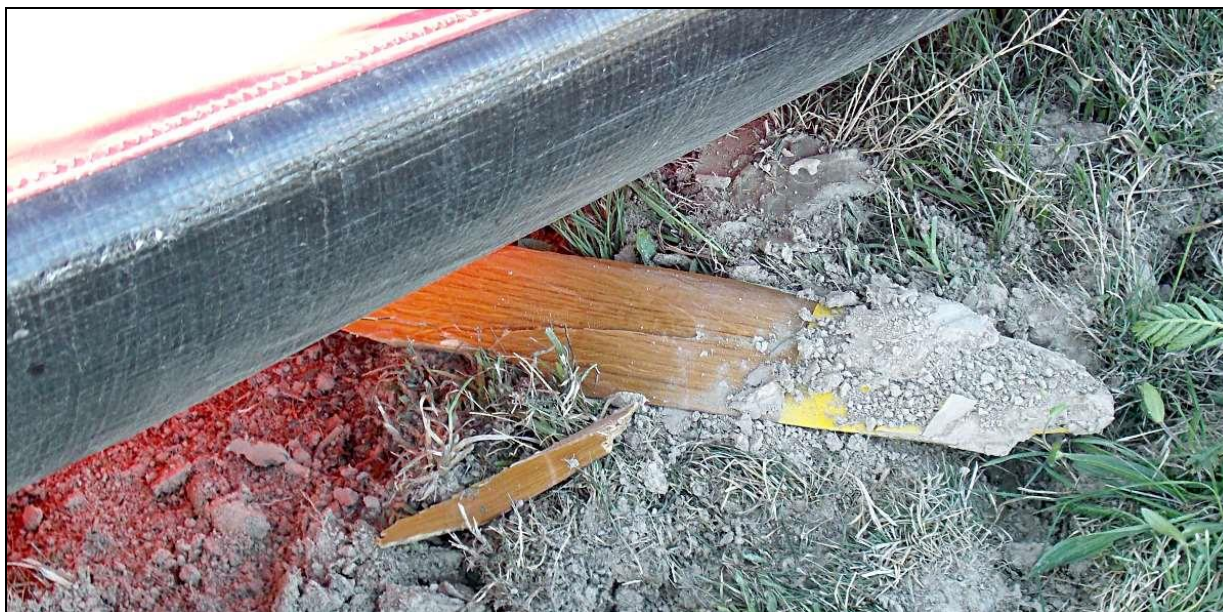
28 – Zbliżenie na odłamaną łopatę śmigła, leżącą pod lewym skrzydłem.

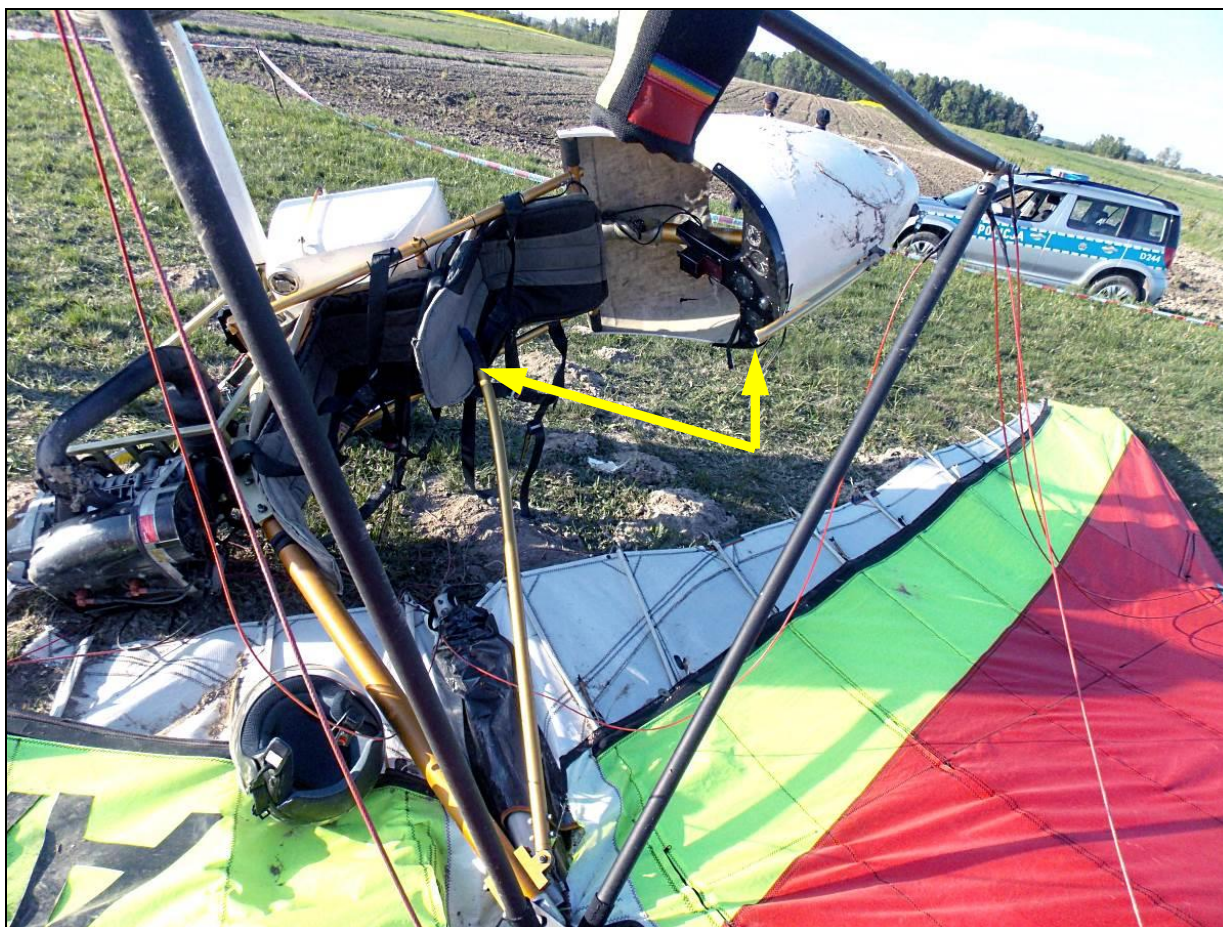
29 – Widok na wózek motolotni. Strzałkami zaznaczone złamanie przedniego pręta wózka. Trójkąt sterowniczy w kolorze czarnym.

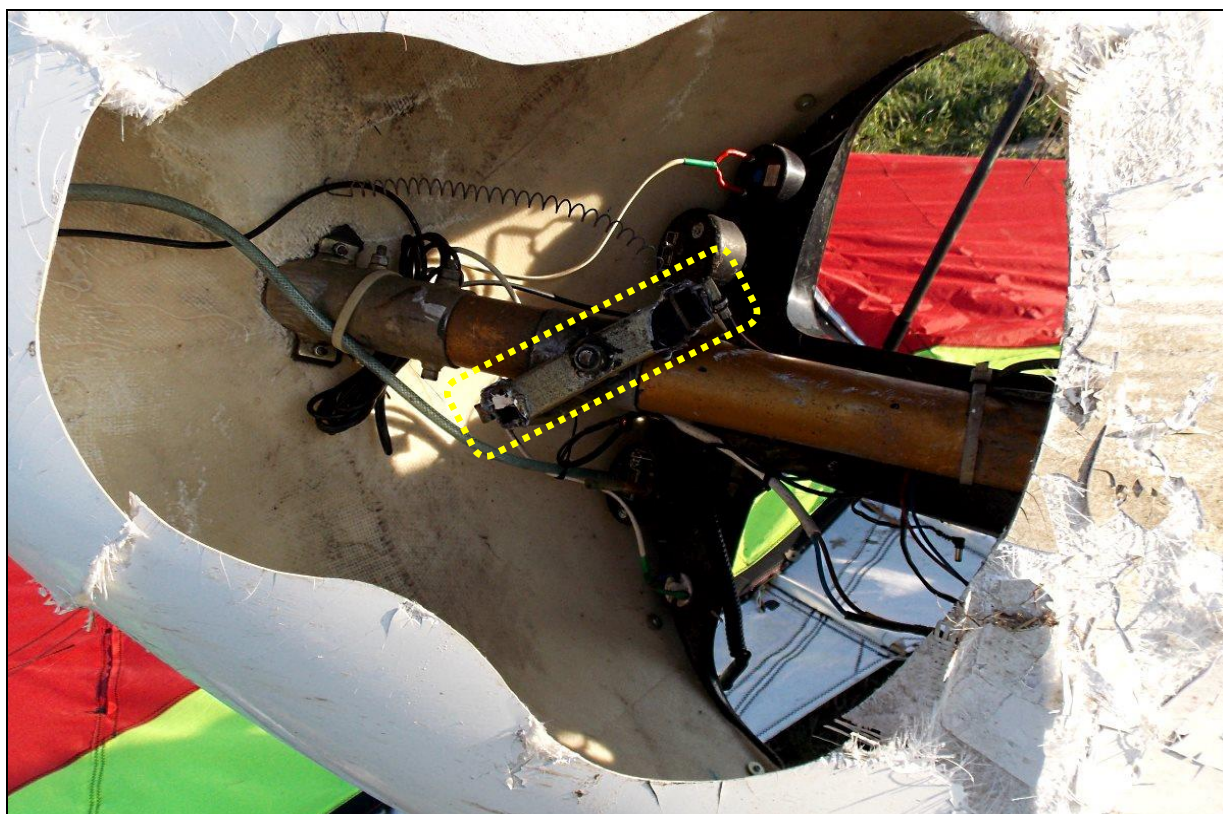
31 – Widok od dołu na przednią część wózka – widoczne resztki zniszczonego podwozia przedniego.

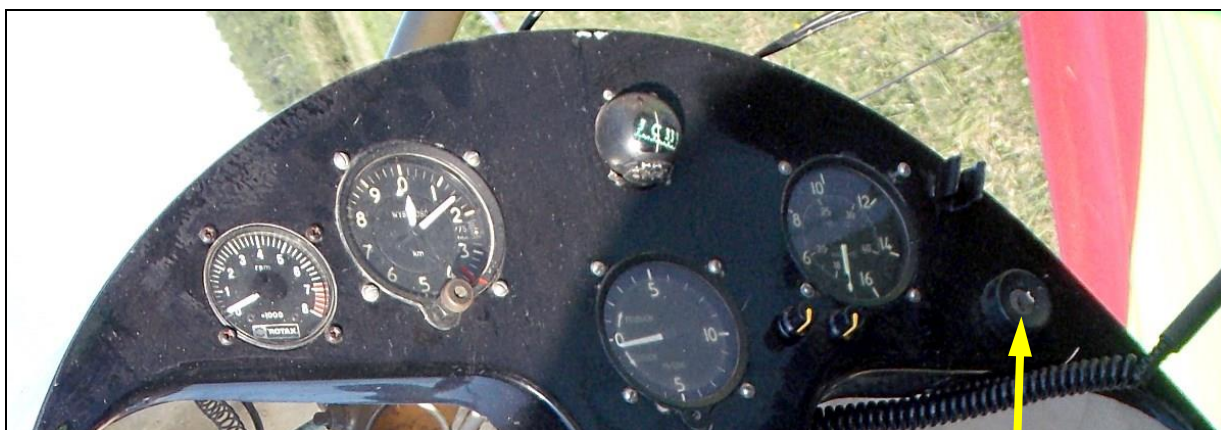
33 – Tablica przyrządów. W stacyjce zapłonowej ułamana końcówka kluczyka.

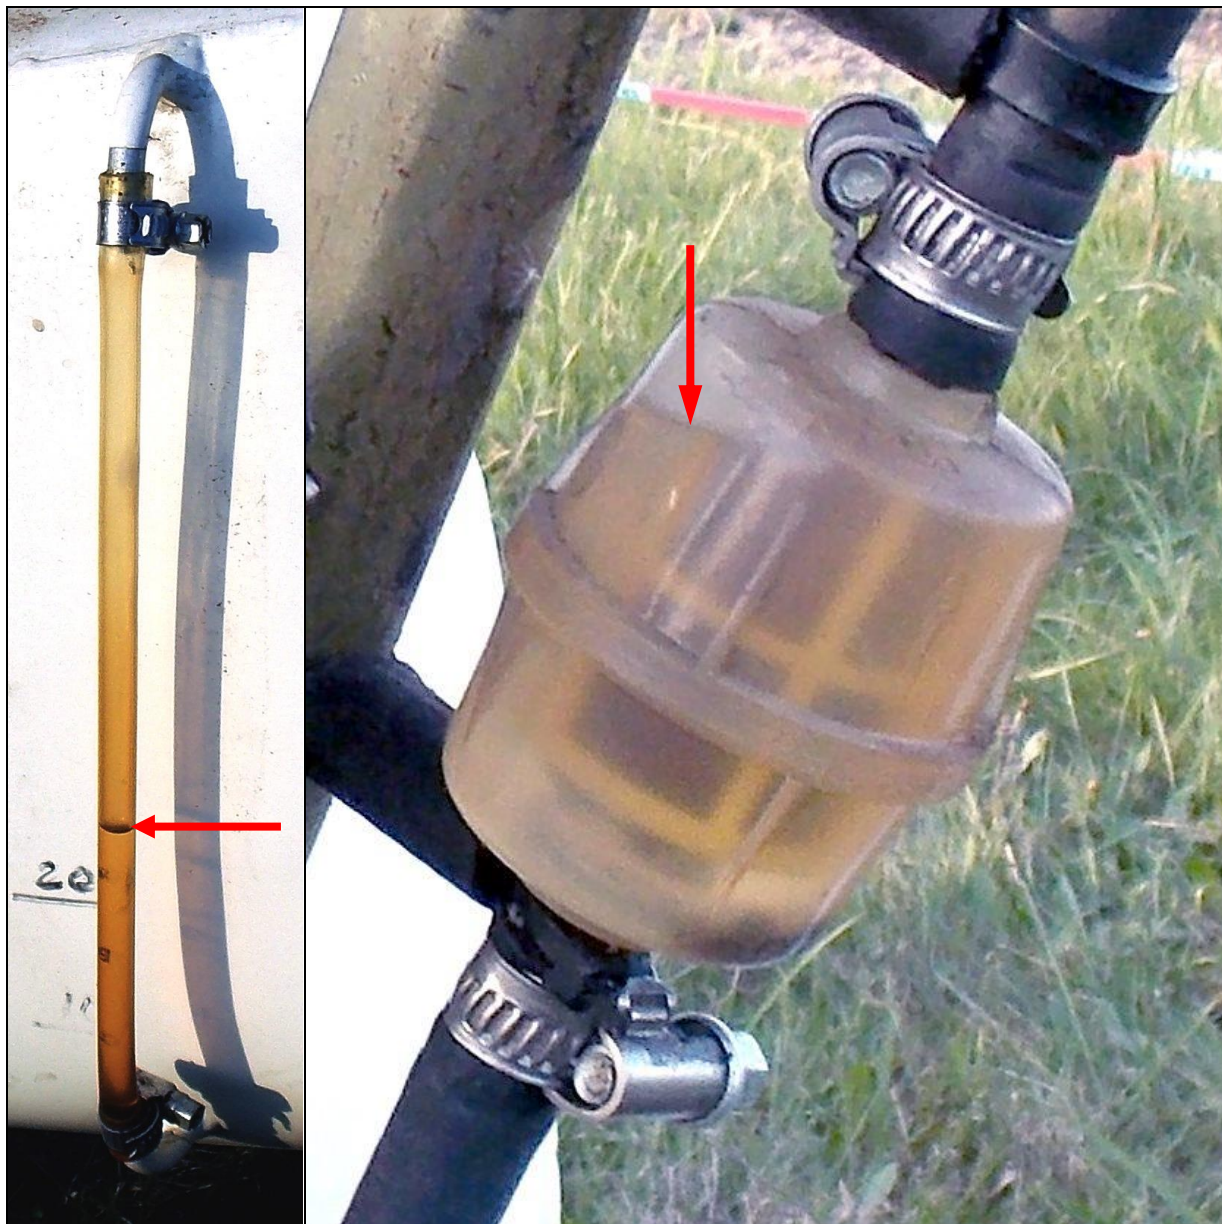
39, 40 – Wskaźnik poziomu paliwa i filtr paliwa. W filtrze obecne paliwo. Poziom paliwa pokazany strzałkami.
