# RAPORT KOŃCOWY

## INCYDENT

ZDARZENIE NR 1175/17

STATEK POWIETRZNY – Samolot Aero AT-3 R100, SP-ACN

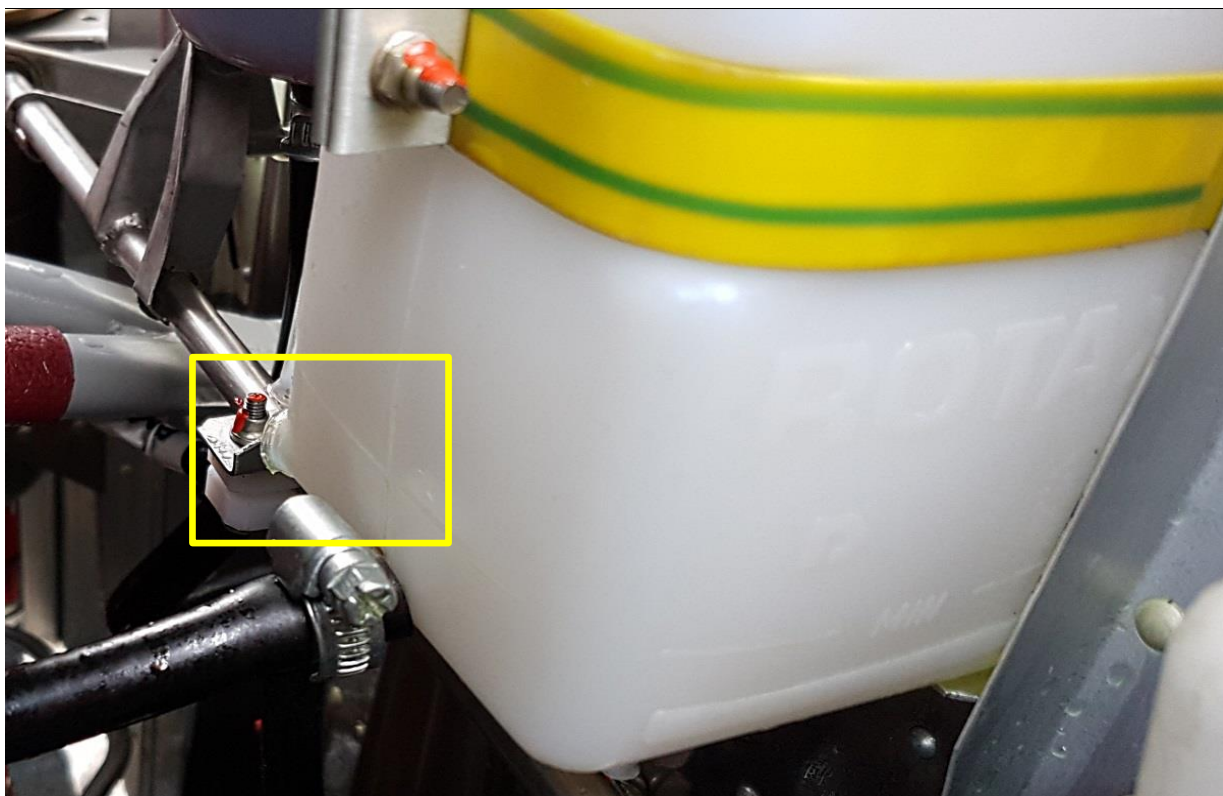
1 – Pęknięcie dolnego naroża zbiorniczka płynu chłodzącego pokazane z lewej strony – zaznaczony fragment pokazany w powiększeniu na fot.2 [foto: pilot samolotu].

W wyniku badania zdarzenia, przeprowadzonego przez Wytwórcę samolotu pod nadzorem PKBWL ustalono, że w chwili startu do lotu, w którym doszło do pęknięcia zbiorniczka, samolot miał nalot całkowity 122 godz. 04 min. Ustalono również, iż w trakcie przelotu doszło do wrzenia płynu chłodzącego głowice cylindrów, co spowodowało wzrost ciśnienia w zbiorniczku płynu i jego pęknięcie a także, w konsekwencji, podwyższenie temperatury i spadek ciśnienia oleju.

Skutki zdarzenia usunięto i naprawiono, a samolot po odpowiednich próbach przywrócono do eksploatacji.

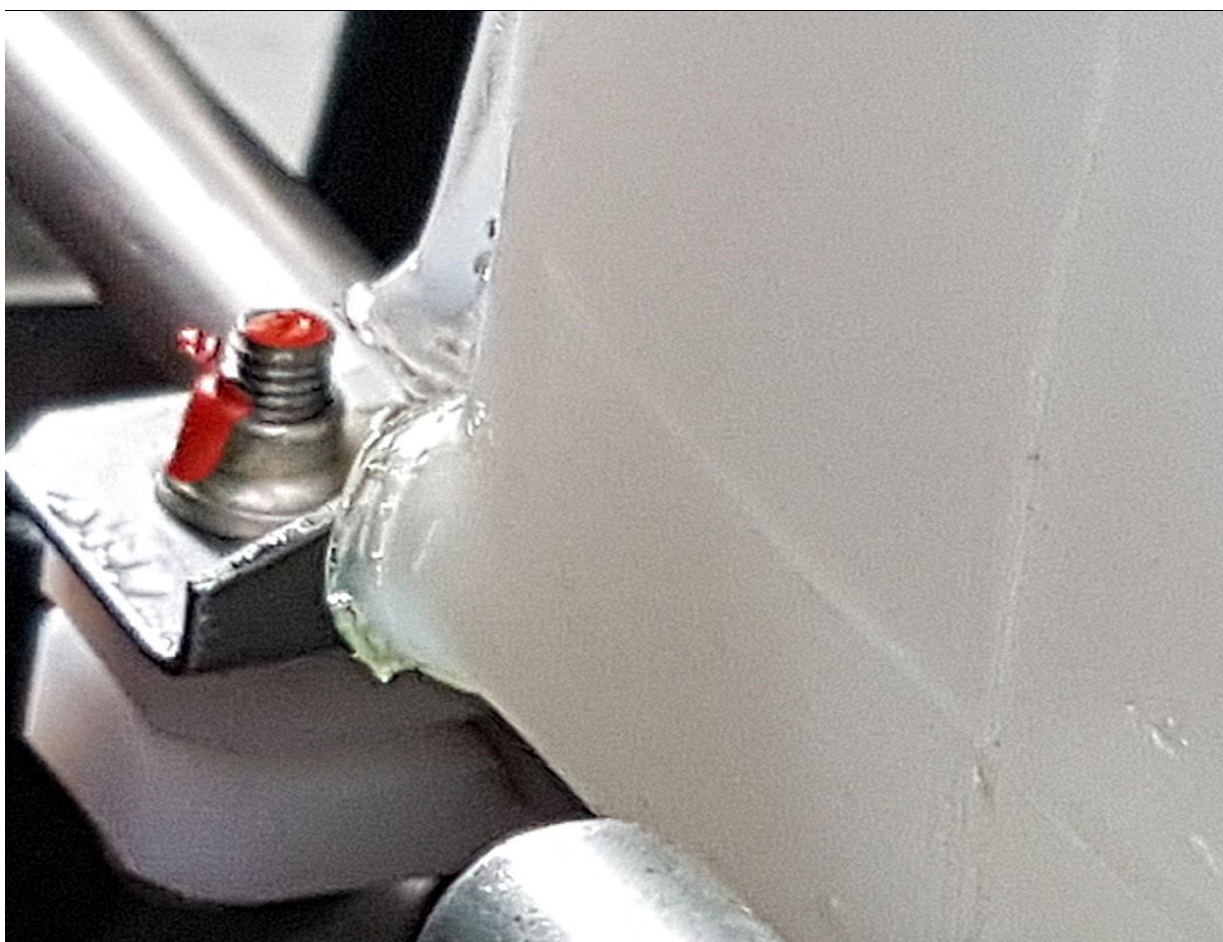
2 – Pęknięcie dolnego naroża zbiorniczka płynu chłodzącego – powiększenie [foto: pilot samolotu].

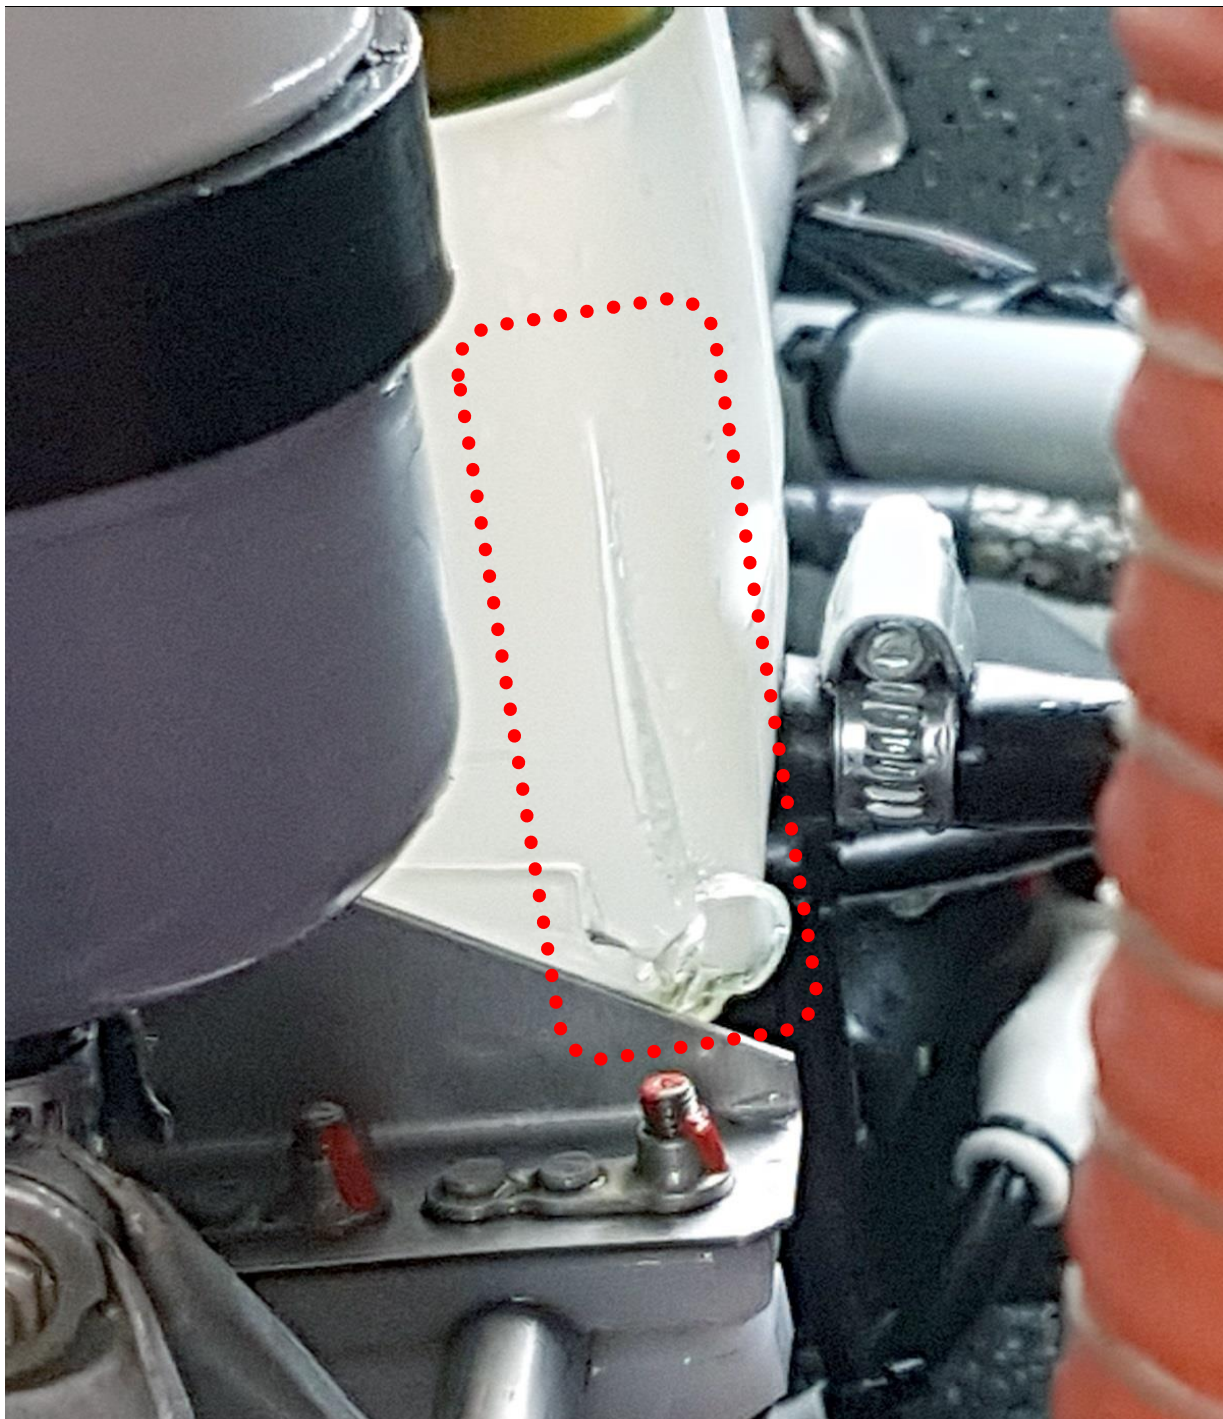
3 – Pęknięcie dolnego naroża i przedniej krawędzi zbiorniczka płynu chłodzącego pokazane z prawej strony [foto: pilot samolotu].

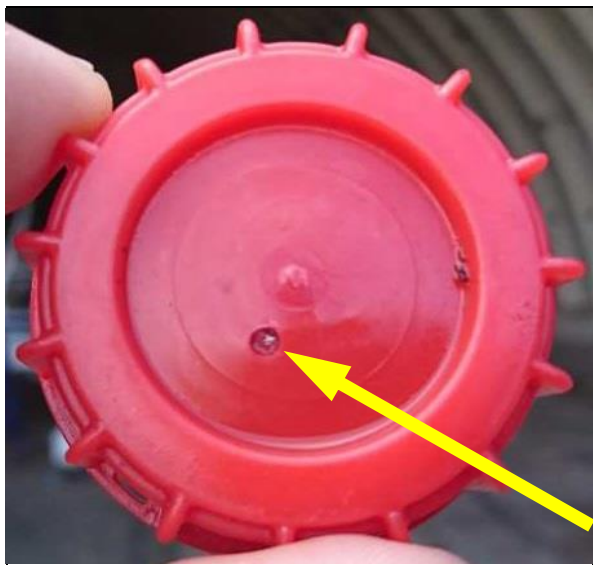
Stwierdzono, że cały ciąg opisanych wyżej zjawisk został zapoczątkowany zatkaniem w około 80% otworka odpowietrzającego w zakrętce wlewu do zbiorniczka płynu chłodzącego, co spowodowało zakłócenie działania układu chłodzenia jako całości i doprowadzenie do wrzenia płynu w zbiorniczku.

4 – Zatkany otworek odpowietrzenia w zakrętce wlewu zbiorniczka płynu chłodzącego głowice.

**Zatkanie z nieustalonego powodu otworka odpowietrzającego w zakrętce wlewu zbiorniczka płynu chłodzącego głowice cylindrów silnika.**
