RAPORT KOŃCOWY

ZDARZENIE NR 1284/17

STATEK POWIETRZNY – Samolot Cessna 152 II, SP-KIO

DATA I MIEJSCE ZDARZENIA – 24 czerwca 2017, Lubień k/Myślenic

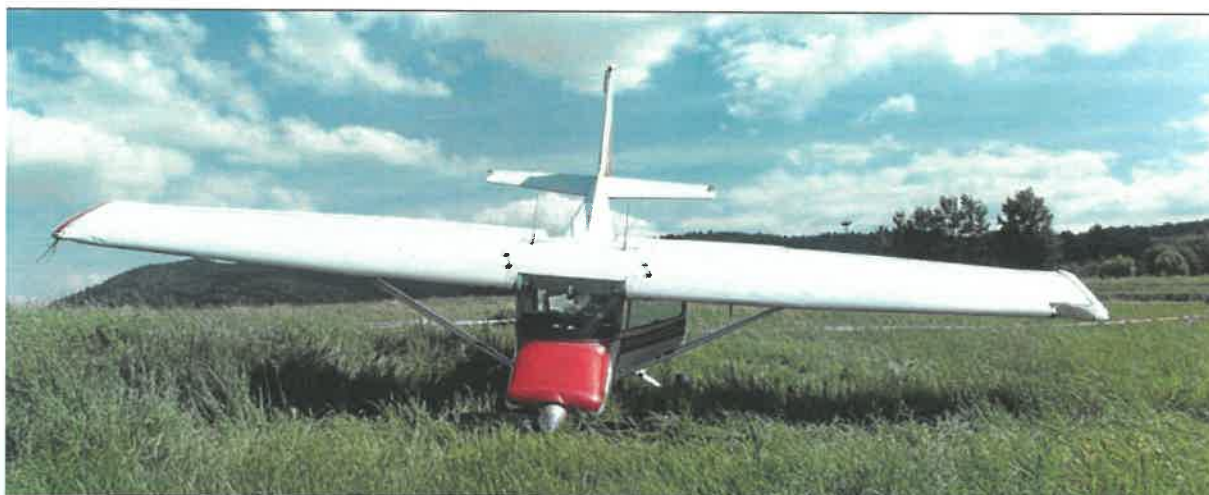
Samolot zderzył się z ziemią pod umiarkowanym kątem w trakcie wykonywania przyziemienia pod stok, wszystkimi kołami podwozia jednocześnie, co potwierdzają zarówno sposób jak i stan jego uszkodzeń i zniszczeń oraz ślady zderzenia z ziemią i z niewielkim drzewem.

W wyniku dokonanych na miejscu wypadku oględzin Zespół badawczy PKBWL stwierdził, że wszystkie uszkodzenia i zniszczenia konstrukcji płatowca samolotu noszą charakter udarowy i powstały w wyniku twardego lądowania. Silnik, którego awaria zapoczątkowała zdarzenie, poddany został wstępnym oględzinom w dn. 6 lipca 2017 r. w hangarze Aeroklubu Krakowskiego, a następnie zdemontowany z samolotu i przewieziony do Aeroklubu Poznańskiego.

3 – Samolot na miejscu wypadku w dniu 24 czerwca 2017 r. [foto: PKBWL]

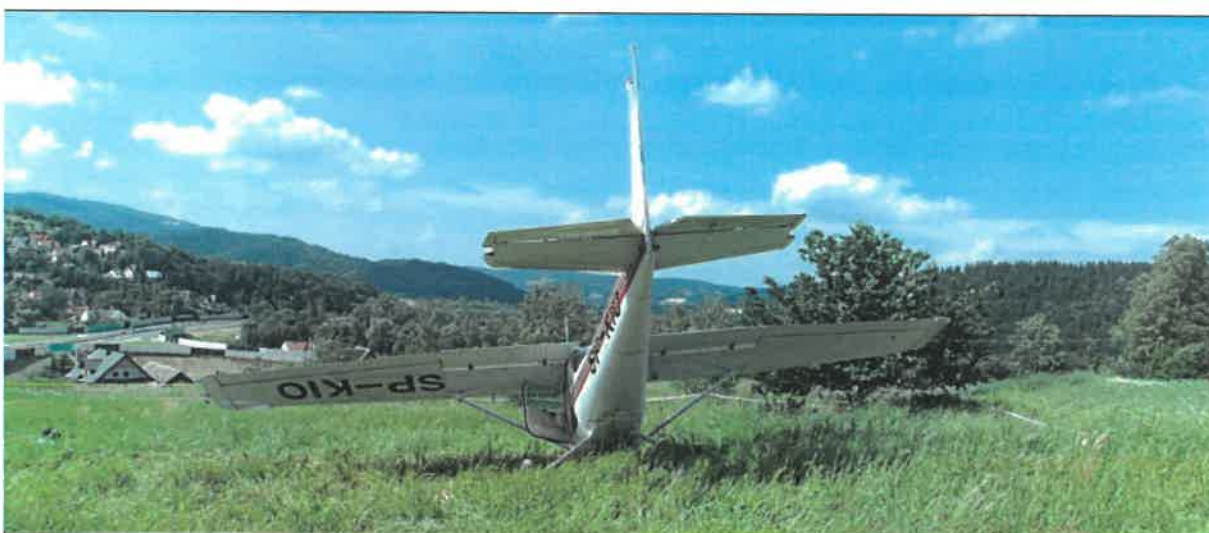
W trakcie zdarzenia, przed przyziemieniem, od silnika samolotu oddzieliły się niektóre elementy złączne jego karteru (śruby, podkładki i nakrętki), które wypadły na zewnątrz spod osłon silnika.

4 – Samolot na miejscu wypadku w dniu 24 czerwca 2017 r. [foto: PKBWL]

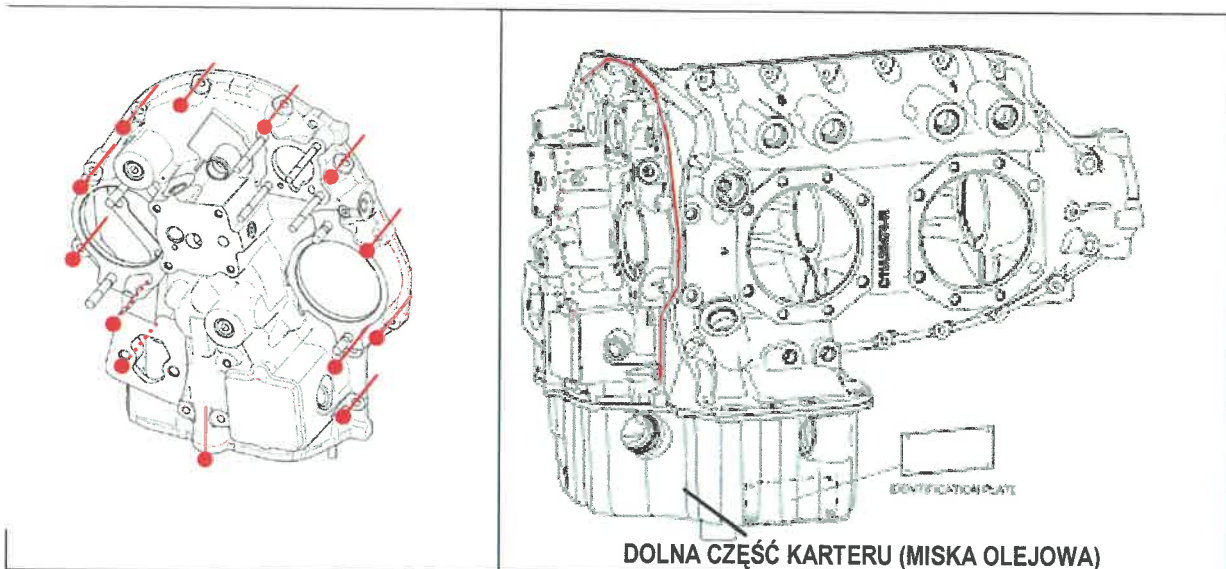
W wyniku oględzin silnika w dniu 6 lipca 2017 r. Zespół badawczy PKBWL stwierdził brak niektórych śrub łączących tylną pokrywę karтеру z jego lewą i prawą połówką oraz częścią dolną – miską olejową. Elementy karтеру silnika (lewa i prawa połówka, pokrywa tylna i część dolna – miska olejowa – p. ilustr. [5] i [6]) łączone są śrubami. Pod łby tych śrub podkładane są w odpowiedniej kolejności po dwie podkładki (zwykła i ząbkowana), mające wykluczyć możliwość samoczynnego obracania się śruby i poluzowania złącza, które śruba ma zapewniać.

Śrub tych, wraz z przynależnymi im podkładkami nie odnaleziono, co potwierdza przypuszczenie, że odpadły od silnika w trakcie lotu.

5 - Tylna pokrywa karteru silnika w widoku od tyłu – zaznaczone miejsca śrub łączących ją z pozostałymi częściami karteru.

6 - Karter silnika, prawa strona – zaznaczone miejsca nieszczelności na złączach elementów, powstałe w wyniku poluzowania i wypadnięcia śrub mocujących tylną pokrywę.

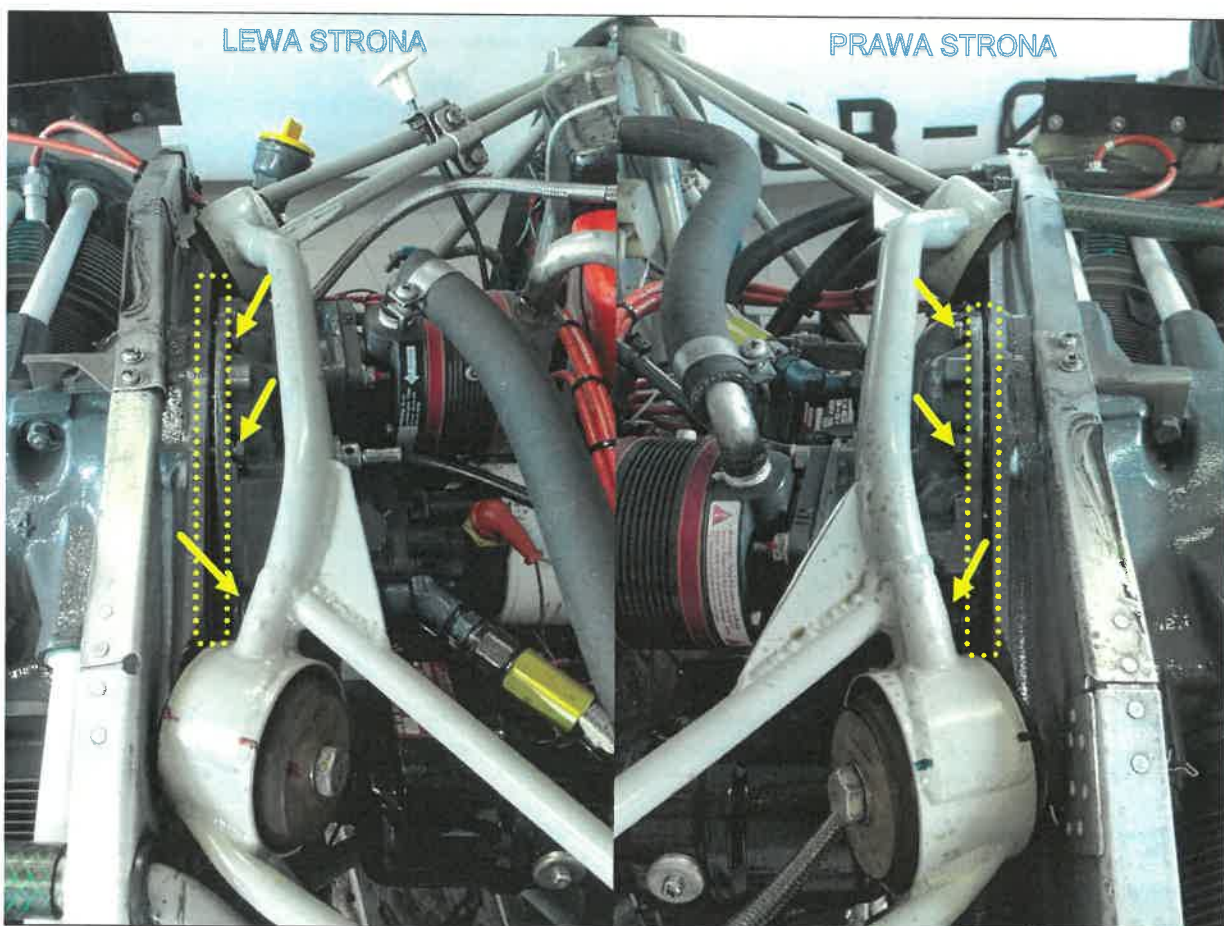
7, 8 - Widok połączenia elementów karteru z lewej i z prawej strony na samolocie – żółtą ramką obwiedziona szczelina powstała po poluzowaniu śrub i przemieszczeniu się tylnej pokrywy karteru do tyłu, co spowodowało utratę oleju, a było wywołane pęknięciem wału korbowego i mechanicznym zakłóceniem pracy oraz spowodowało zatrzymanie silnika. Strzałkami wskazane poluzowane śruby, które nie wypadły z połączeń.

Zespół badawczy PKBWL w trakcie oględzin stwierdził, że kolejność umieszczenia podkładek pod łbami tych śrub, które pozostały przy silniku, była właściwa. Poluzowanie i wypadnięcie śrub spowodowało powstanie szybko narastających luzów między ww. elementami karтеру, rozszczelnienie karтеру jako całości i utratę znacznej ilości oleju z silnika.

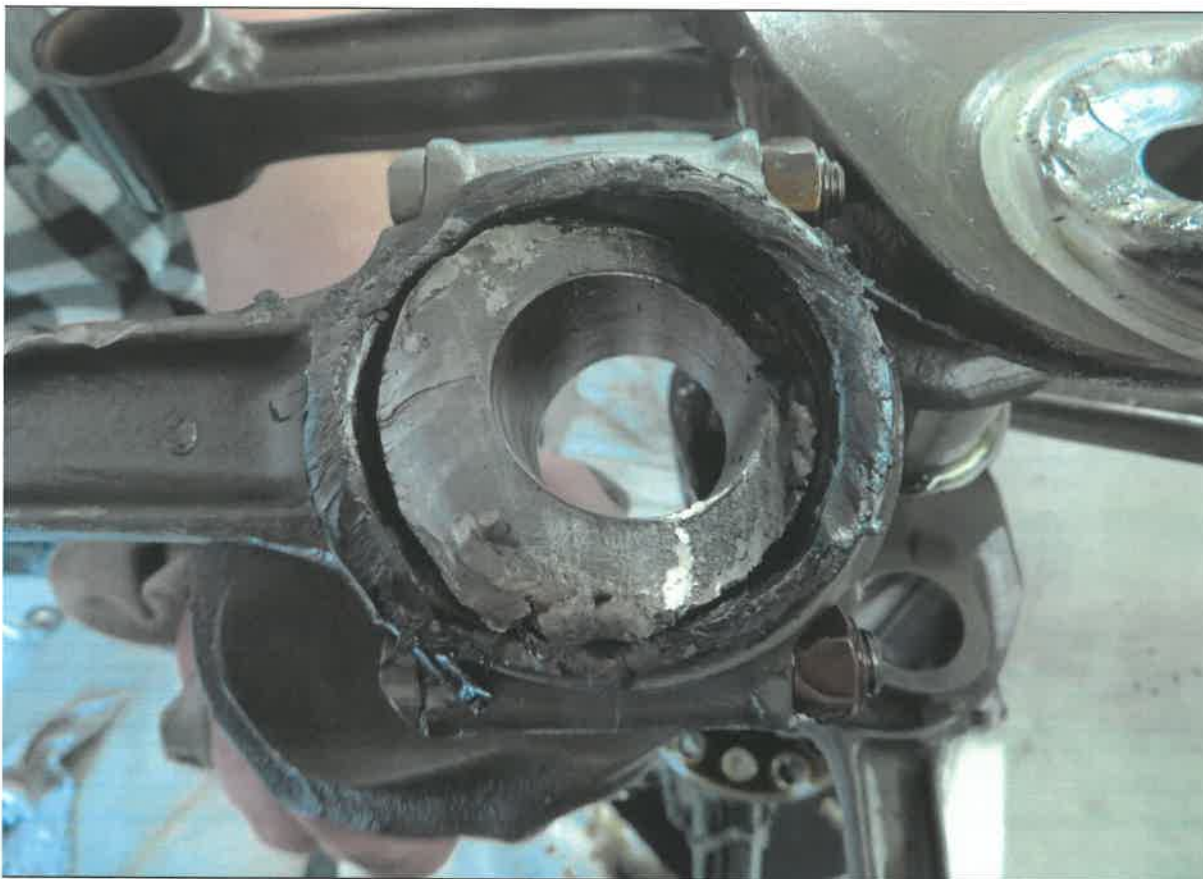
Stwierdzone podczas przeglądu weryfikacyjnego wewnętrzne uszkodzenia silnika jak również poluzowanie i wypadnięcie części śrub mocujących tylną pokrywę karтеру silnika oraz przemieszczenie tylnej pokrywy karтеру, a w konsekwencji mechaniczne zatrzymanie silnika są wynikiem pęknięcia wału korbowego na korbie korbowodu cylindra nr 4. Wskutek rozdzielenia wału (oddzielenia krótkiej części tylnej) doszło do wewnętrznych kolizji i uszkodzeń elementów silnika oraz uderzania elementów ruchomych od wewnątrz w tylną pokrywę karтеру.

9 – Uszkodzony korbowód cylindra nr 4 i pęknięta korba wału korbowego. [foto: PKBWL]

Powierzchnia przełomu w miejscach nie noszących wtórnych uszkodzeń od uderzeń wykazuje cechy propagacji pęknięcia zmęczeniowego niskocyklicznego (p. ilustracje [9], [10] i [11]).

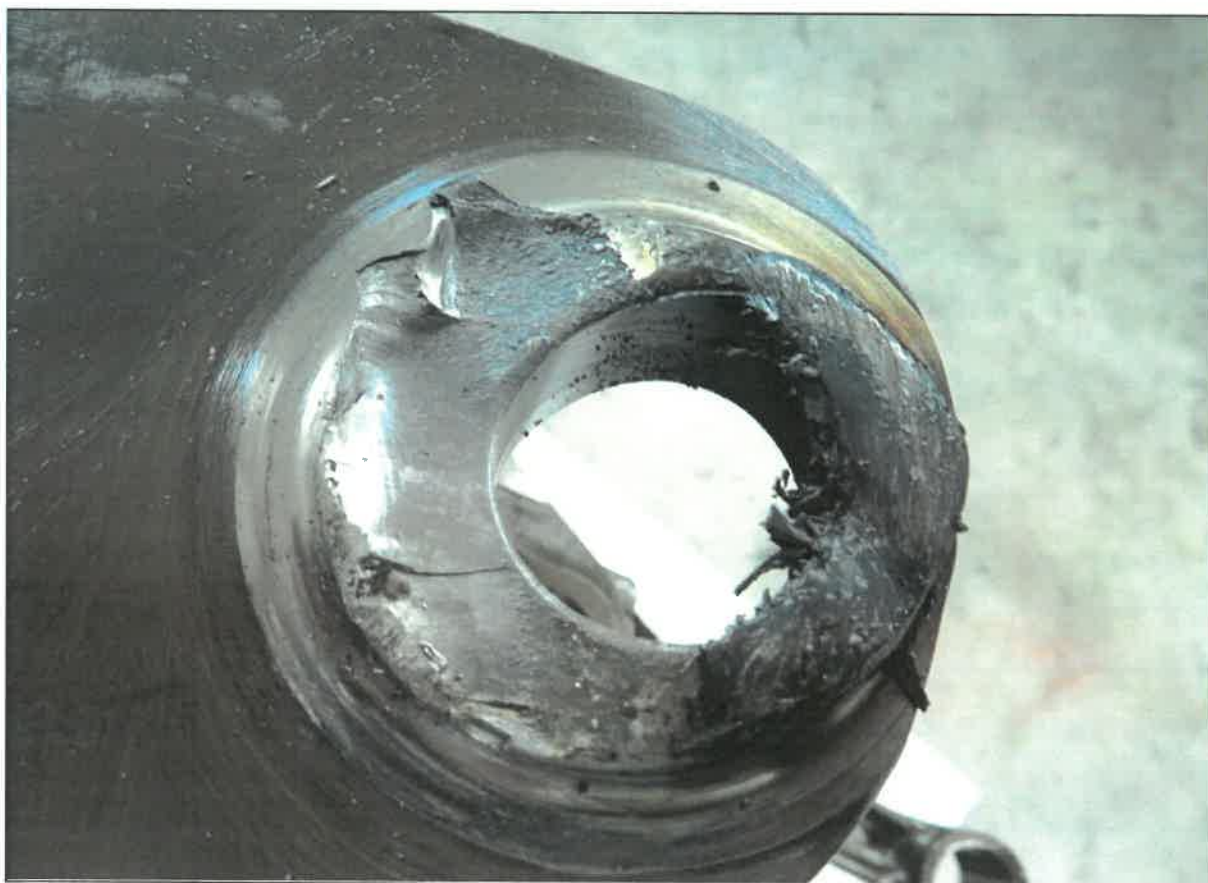
10 – Przełom czopu wału korbowego przy korbie wału. [foto: PKBWL]

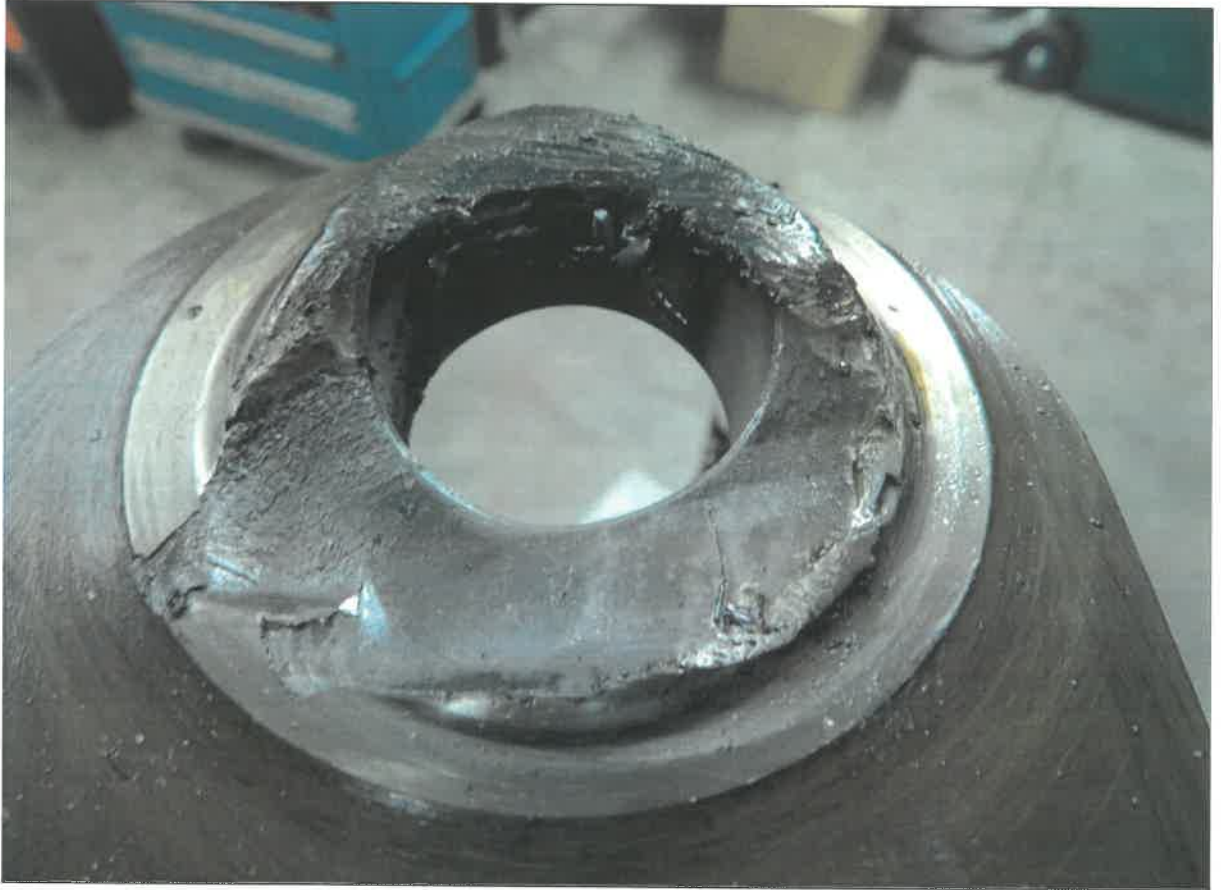
11 – Przełom czopu wału korbowego przy korbie wału. [foto: PKBWL]

Przemieszczenie tylnej pokrywy karteru spowodowane zostało uderzeniami elementów odłamanej tylnej części wału korbowego. Wynikiem przemieszczenia tylnej pokrywy karteru wskutek powtarzających się uderzeń było poluzowanie oraz wyrwanie części śrub mocujących tę pokrywę do połówek (lewej i prawej) karteru i miski olejowej silnika a także rozszczelnienie karteru jako całości oraz utratę większości oleju z wnętrza silnika.

Zapoczątkowanie pęknięcia wału korbowego i jego propagacja były niemożliwe do wykrycia w trakcie bieżącej eksploatacji statku powietrznego.

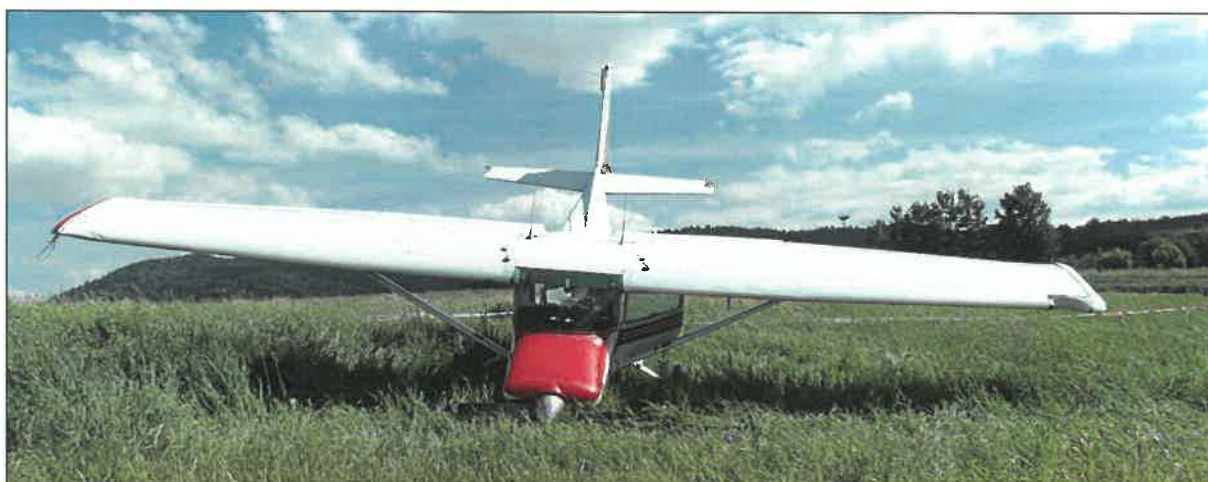
3 – Samolot na miejscu wypadku, widok od przodu.

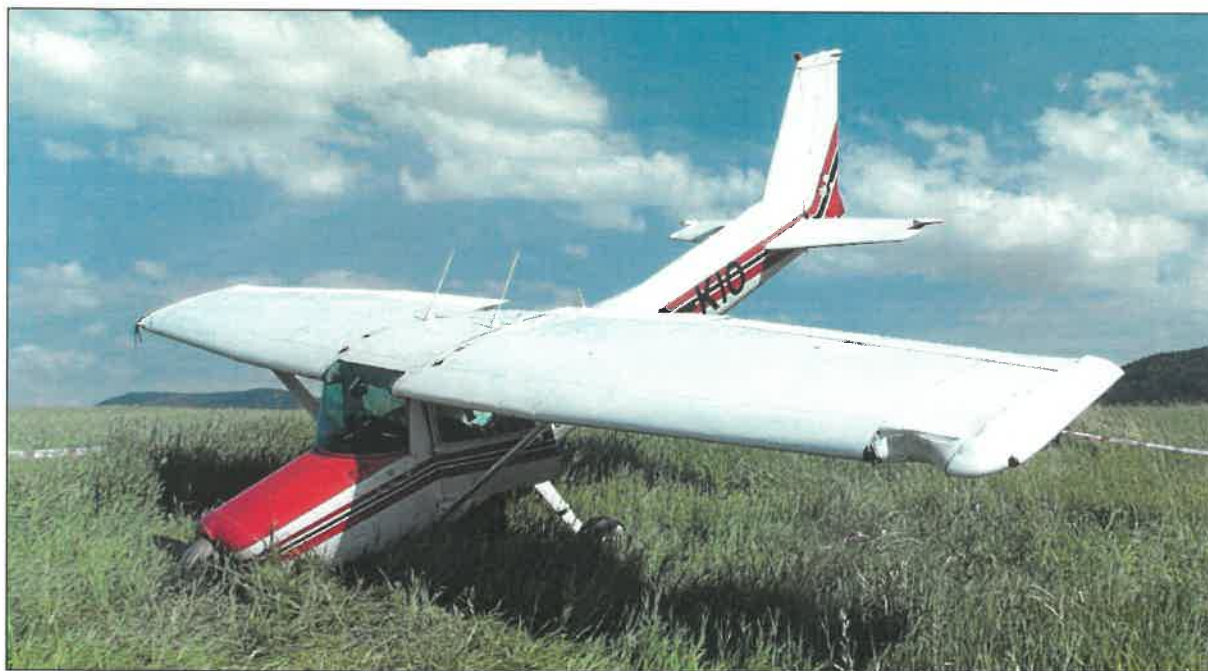
4 – Samolot na miejscu wypadku, widok $\frac{3}{4}$ od przodu z lewej strony.

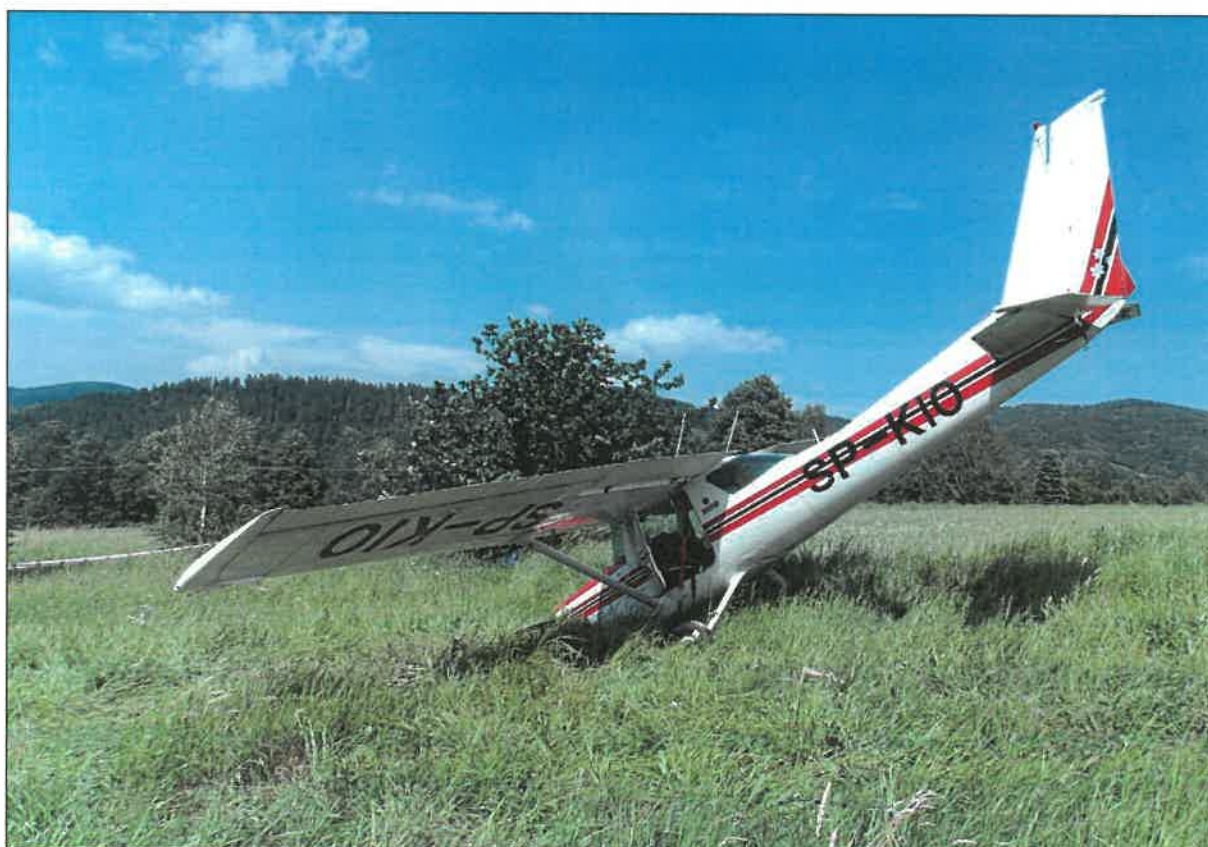
5 – Samolot na miejscu wypadku, widok z lewej strony.

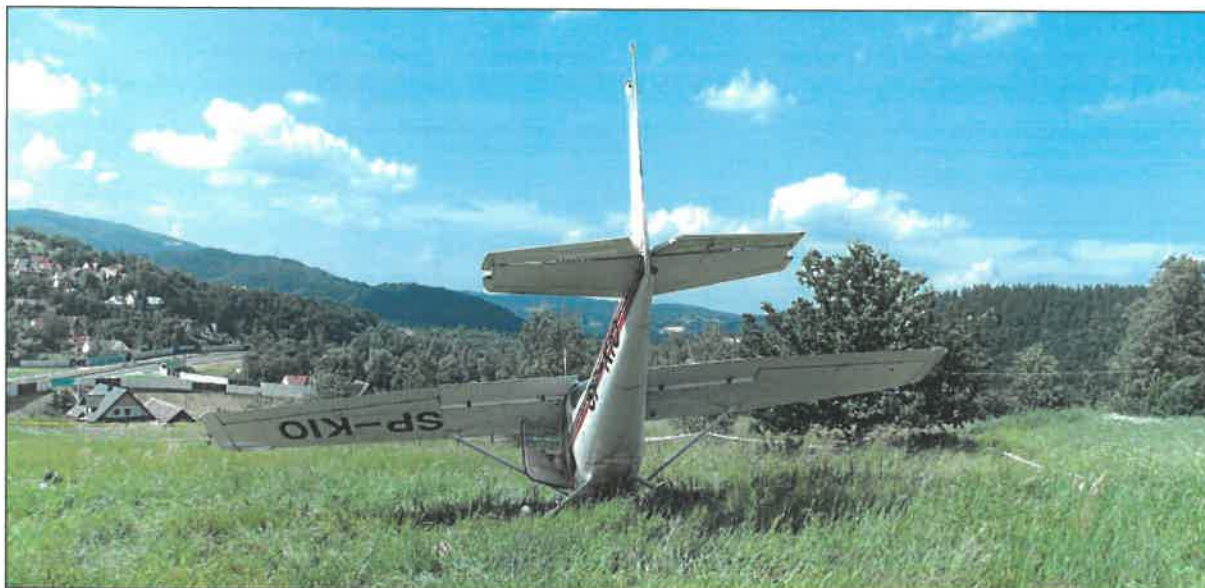
6 – Samolot na miejscu wypadku, widok od tyłu.

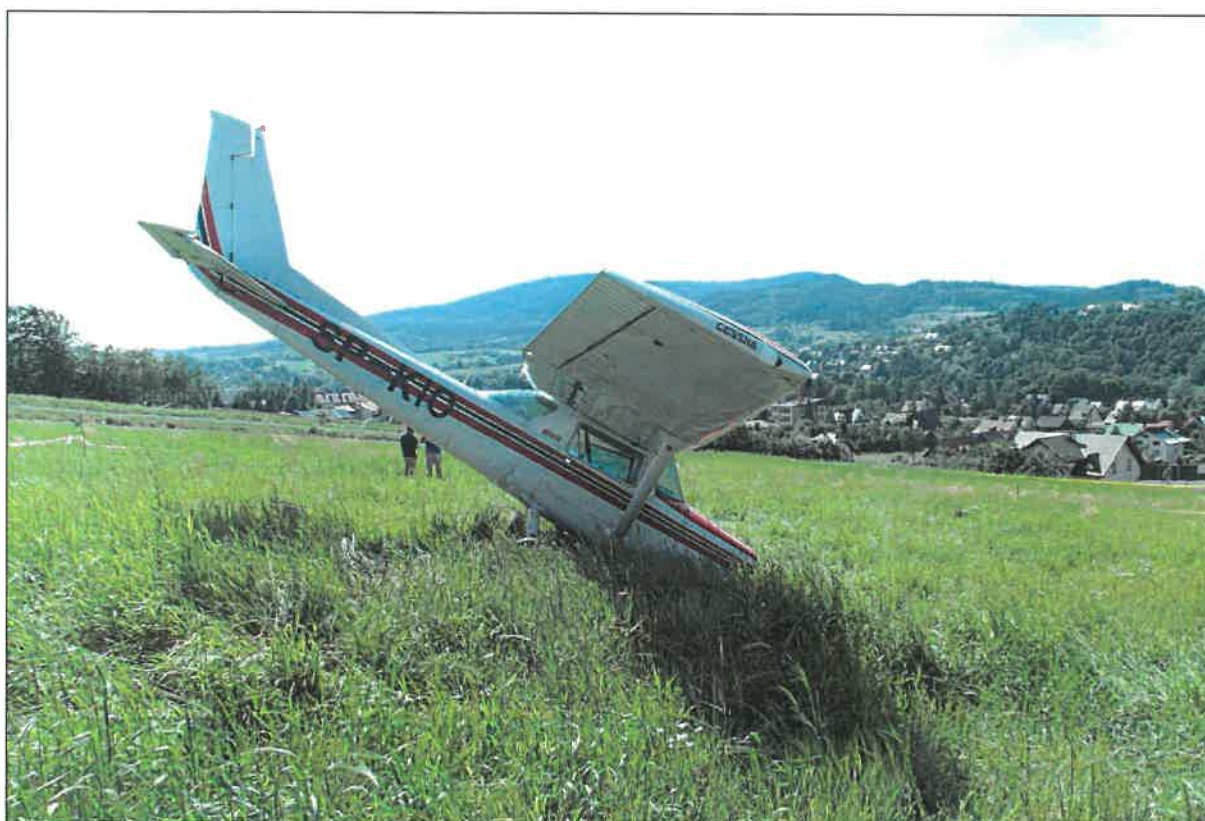
7 – Samolot na miejscu wypadku, widok z prawej strony.

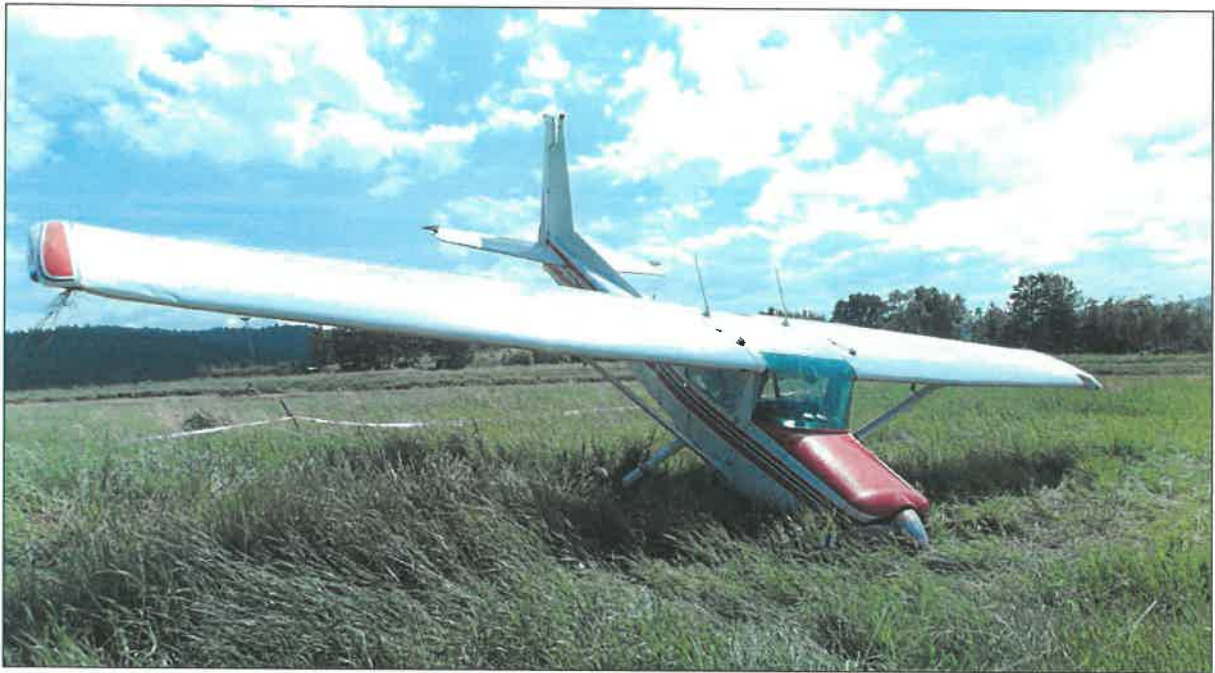
8 – Samolot na miejscu wypadku, widok $\frac{3}{4}$ od przodu z prawej strony.

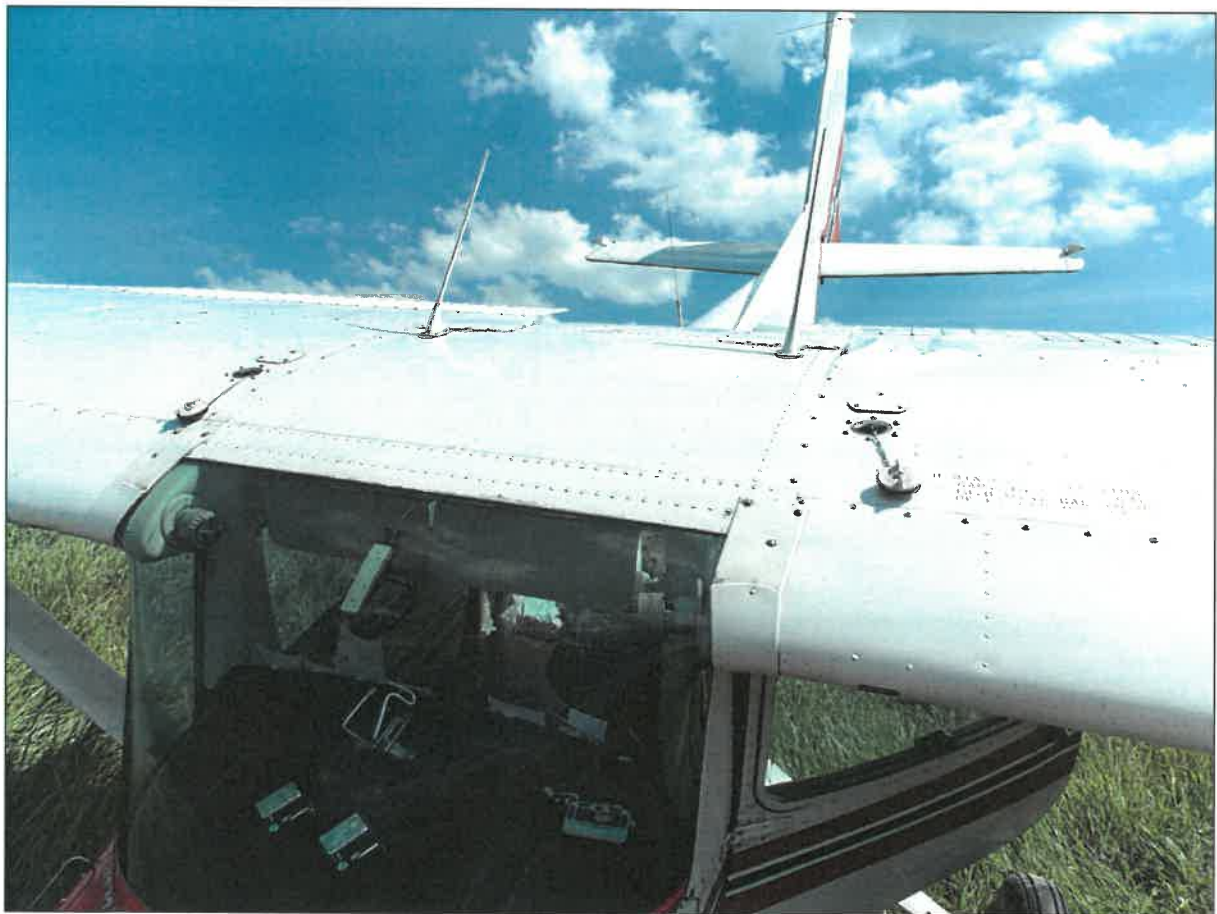
9 – Widok na wiatrochron, górną część kabiny i nasadowe części skrzydeł samolotu. Widoczne otwarte wlewy do zbiorników paliwa, opróżnionych przez straż pożarną.

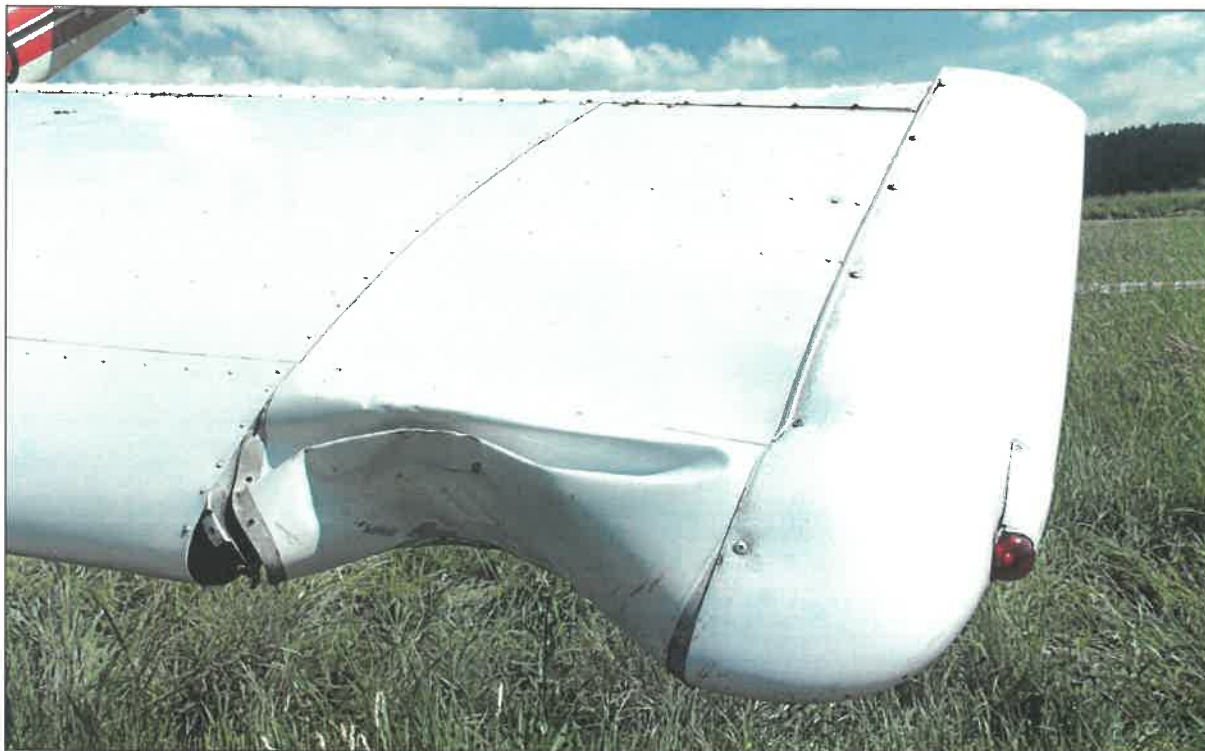
10 – Uszkodzona końcówka lewego skrzydła po kolizji z pniem drzewa.

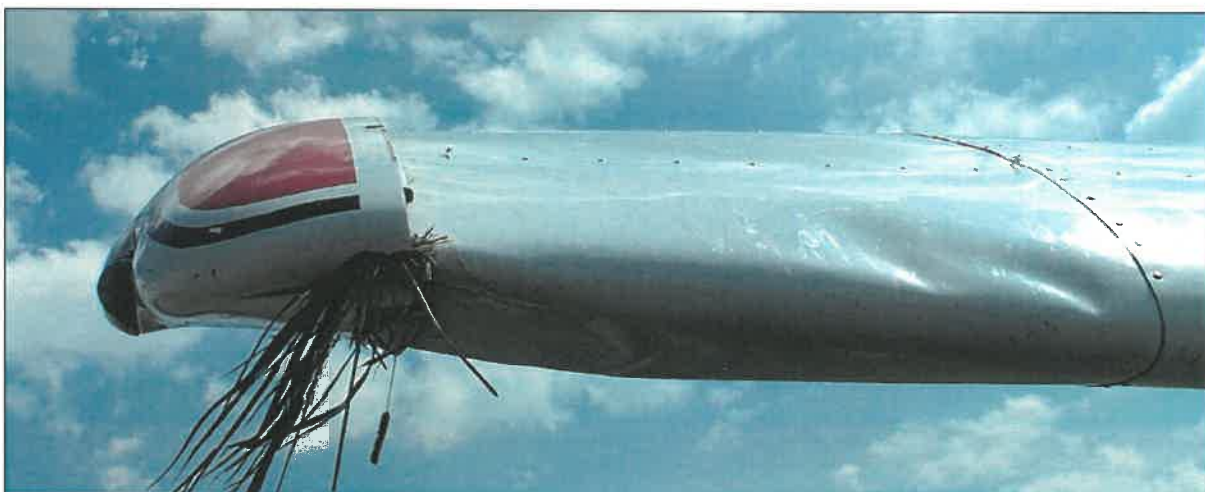
11 – Uszkodzona końcówka prawego skrzydła ze śladami kontaktu z ziemią – widok od przodu.

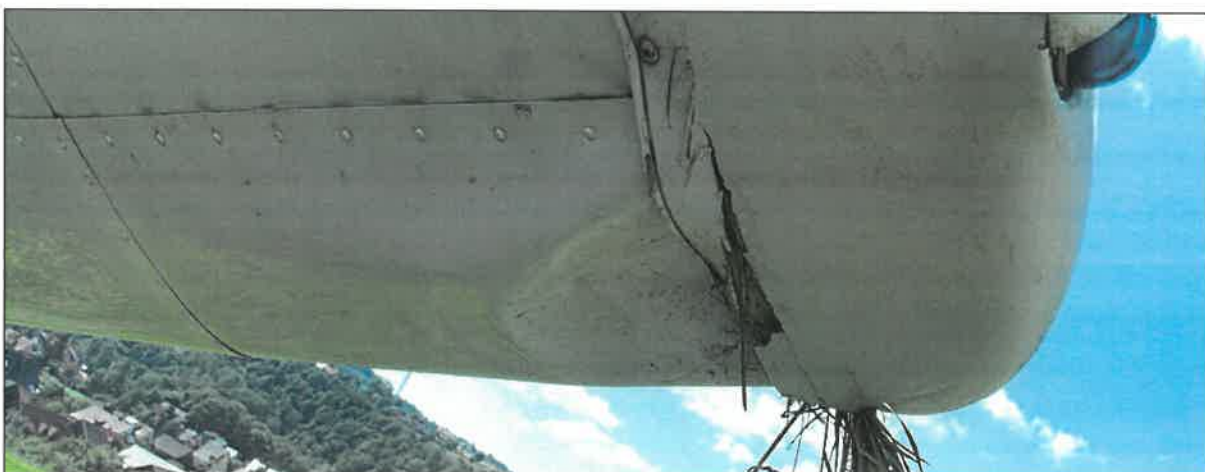
12 – Uszkodzona końcówka prawego skrzydła ze śladami kontaktu z ziemią – widok od spodu.

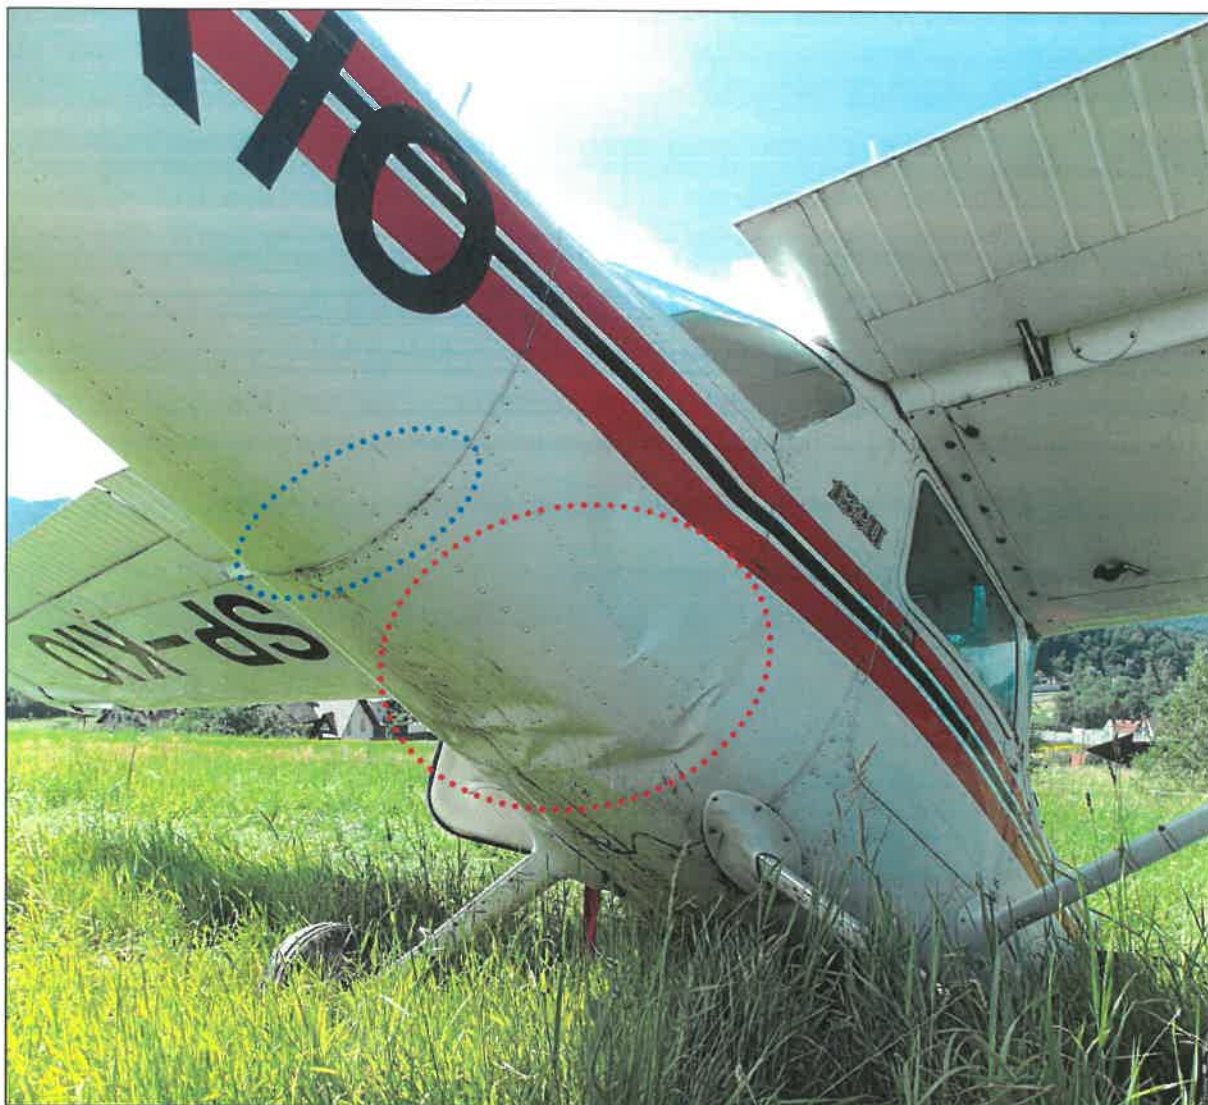
13 – Uszkodzenia dolnej części kadłuba w rejonie jego zgięcia – zafalowane pokrycia (zaznaczone czerwoną ramką) i uszkodzony szew nitowy (zaznaczony niebieską ramką).

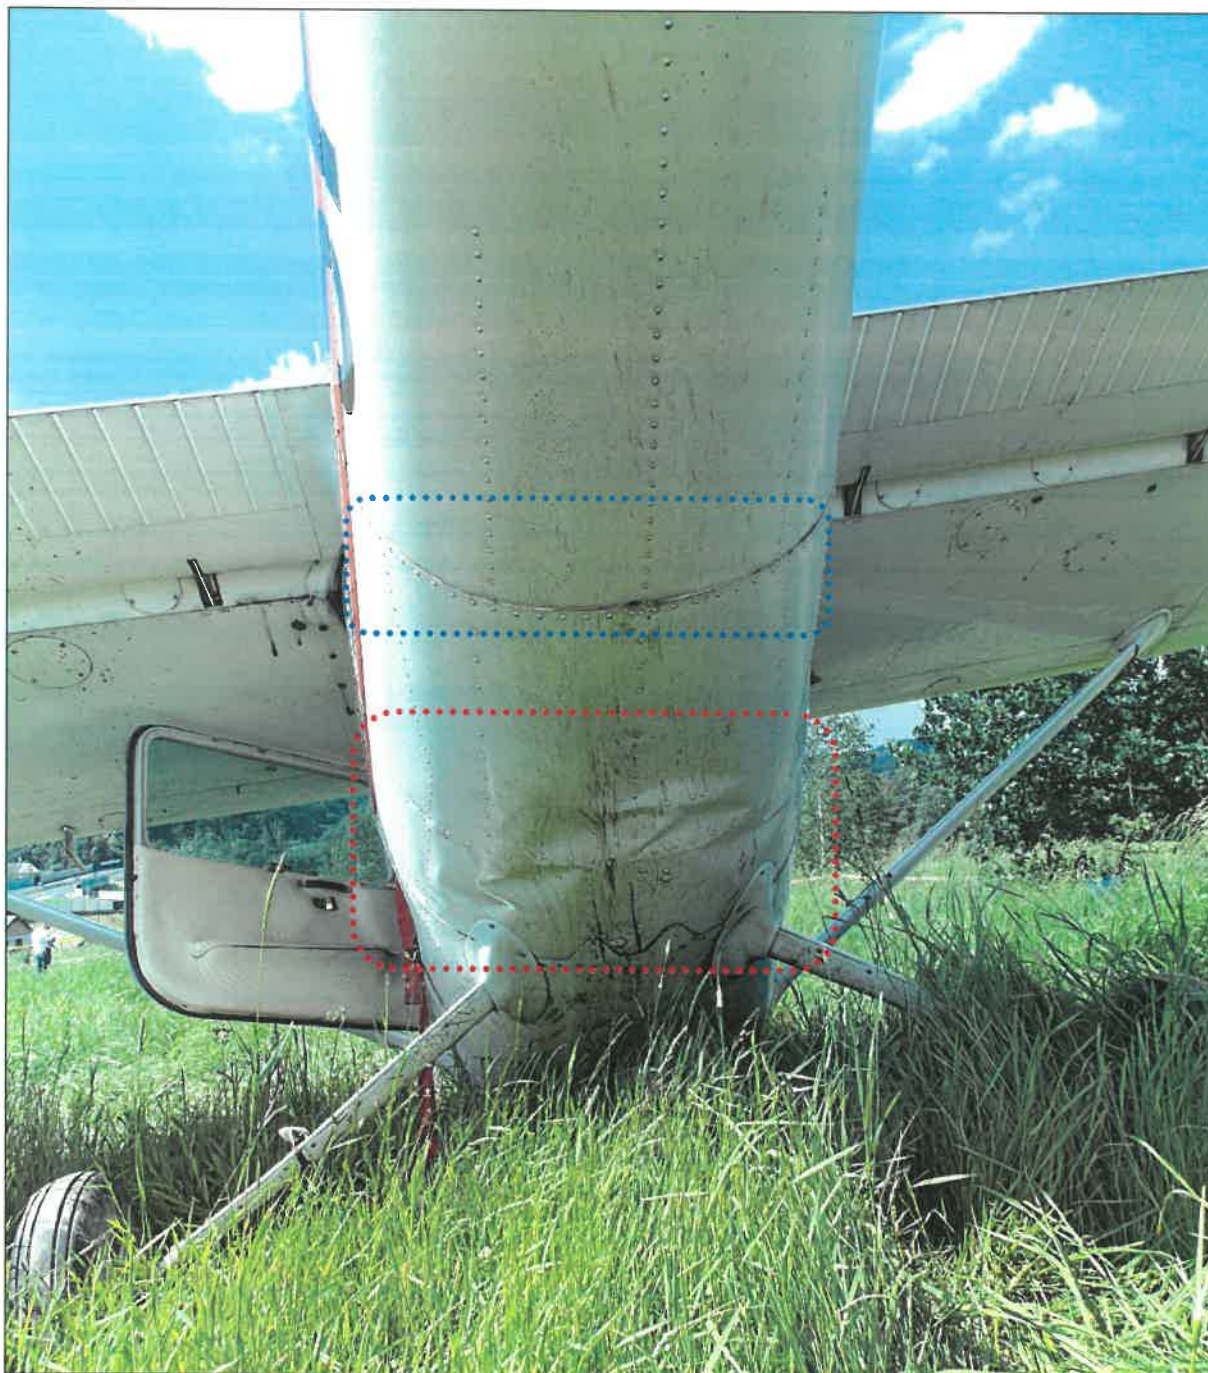
14 – Uszkodzenia dolnej części kadłuba w rejonie zgięcia – zafalowane pokrycia (zaznaczone czerwoną ramką) i uszkodzony szew nitowy (zaznaczony niebieską ramką).

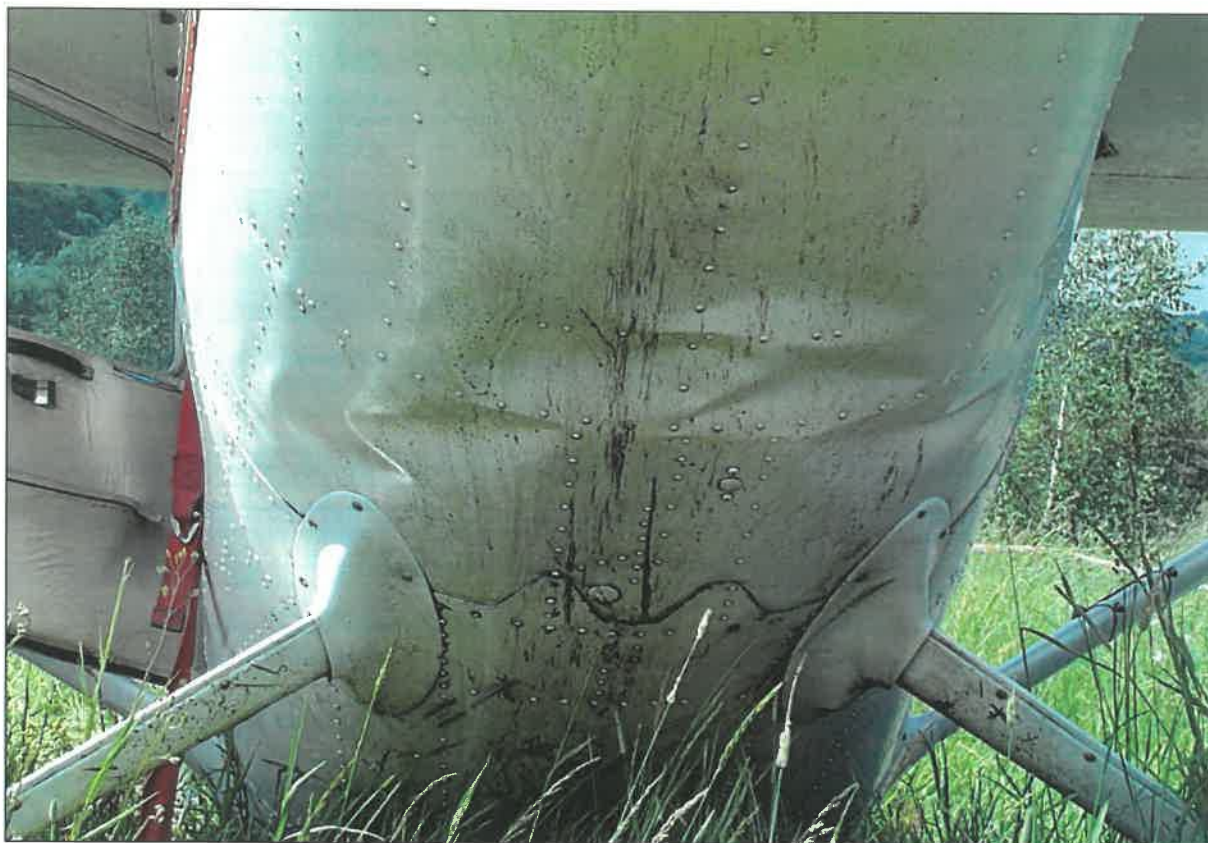
15 – Zbliżenie na zafalowane dolne pokrycia w miejscu zgięcia kadłuba.

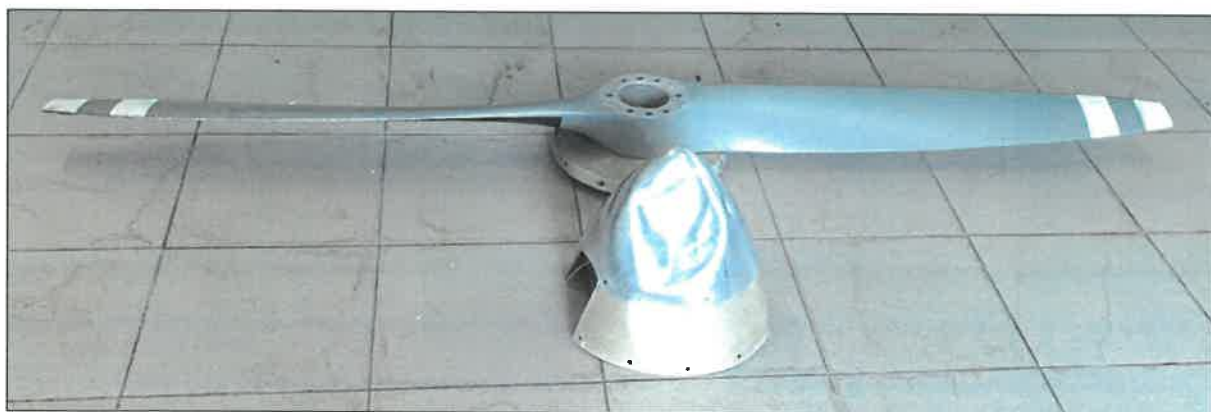
16 – Zdemontowane nieuszkodzone śmigło i jego uszkodzony kołpak.

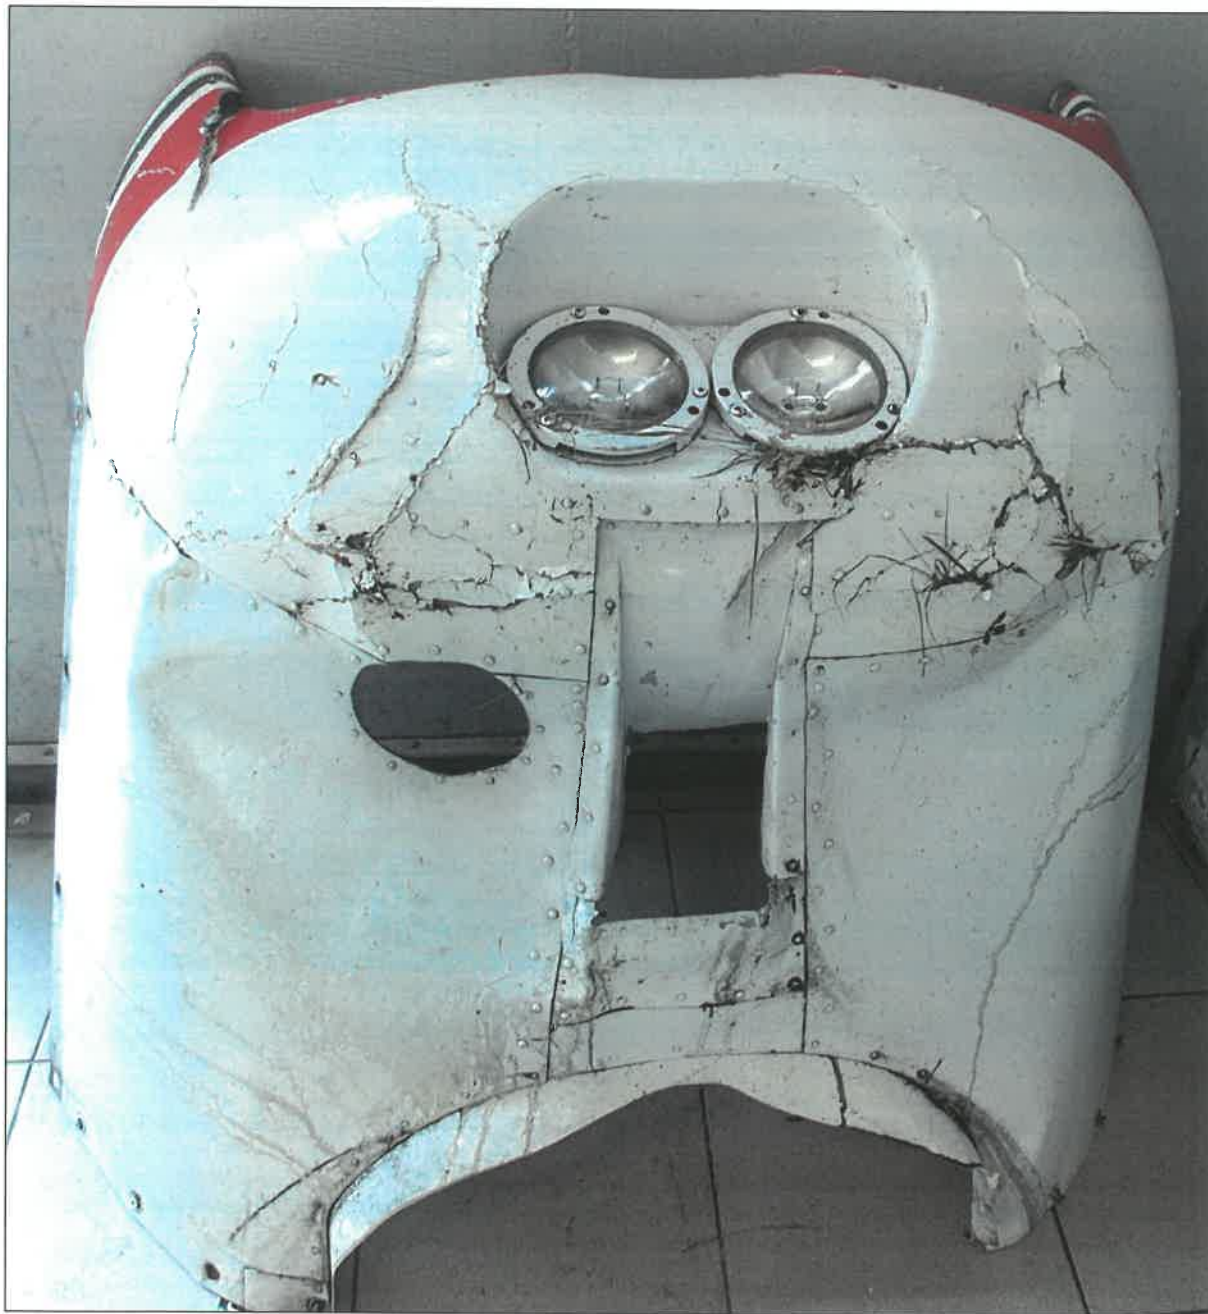
19 – Dolna osłona silnika – widok od spodu.
