RAPORT KOŃCOWY

ZDARZENIE NR 1284/17

STATEK POWIETRZNY – Samolot Cessna 152 II, SP-KIO

DATA I MIEJSCE ZDARZENIA – 24 czerwca 2017, Lubień k/Myślenic

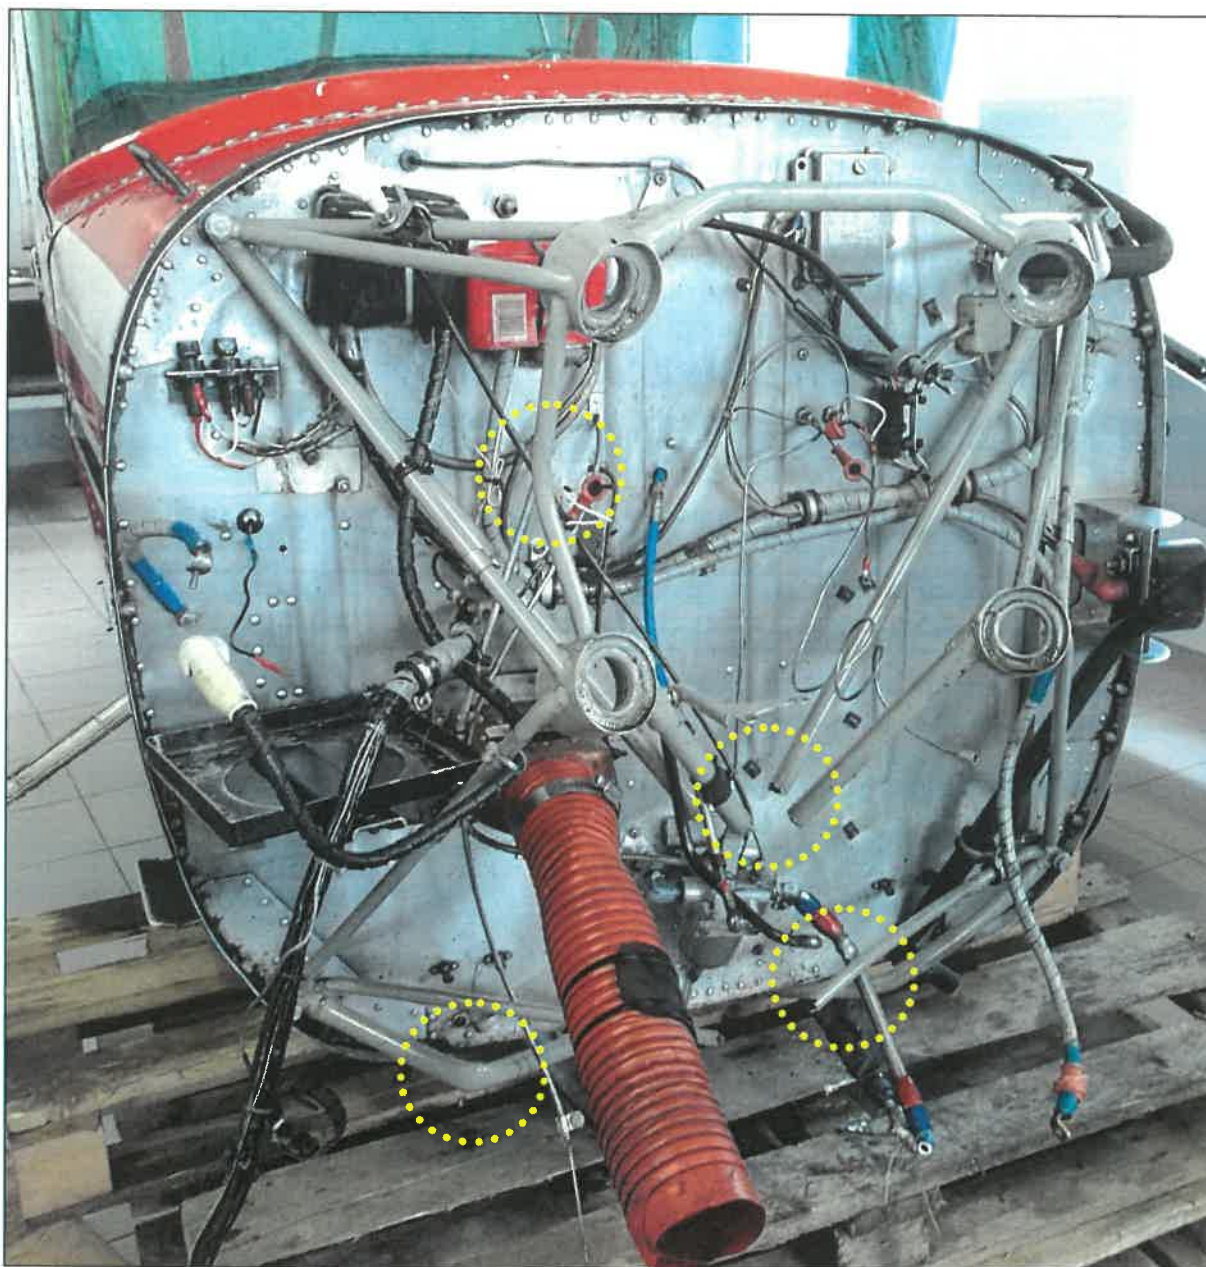
20 – Widok na przegrodę ogniową po demontażu silnika. Dobrze widoczne uszkodzenia i lokalne zniszczenia łoża silnika (rozerwania, zgięcia).

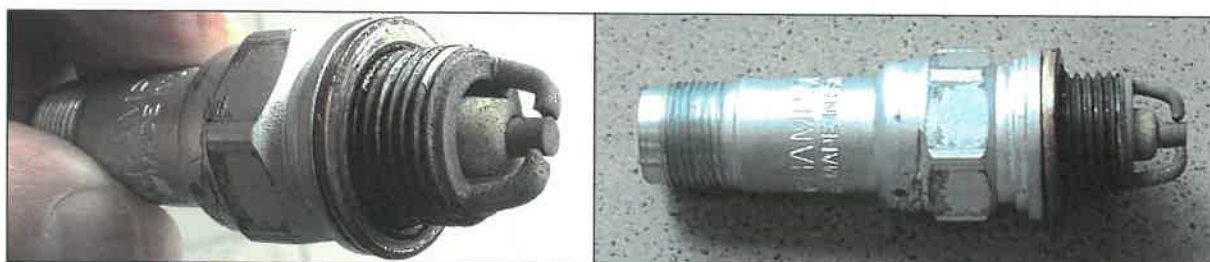
21, 22 – Stan świec zapłonowych (przykładowo).

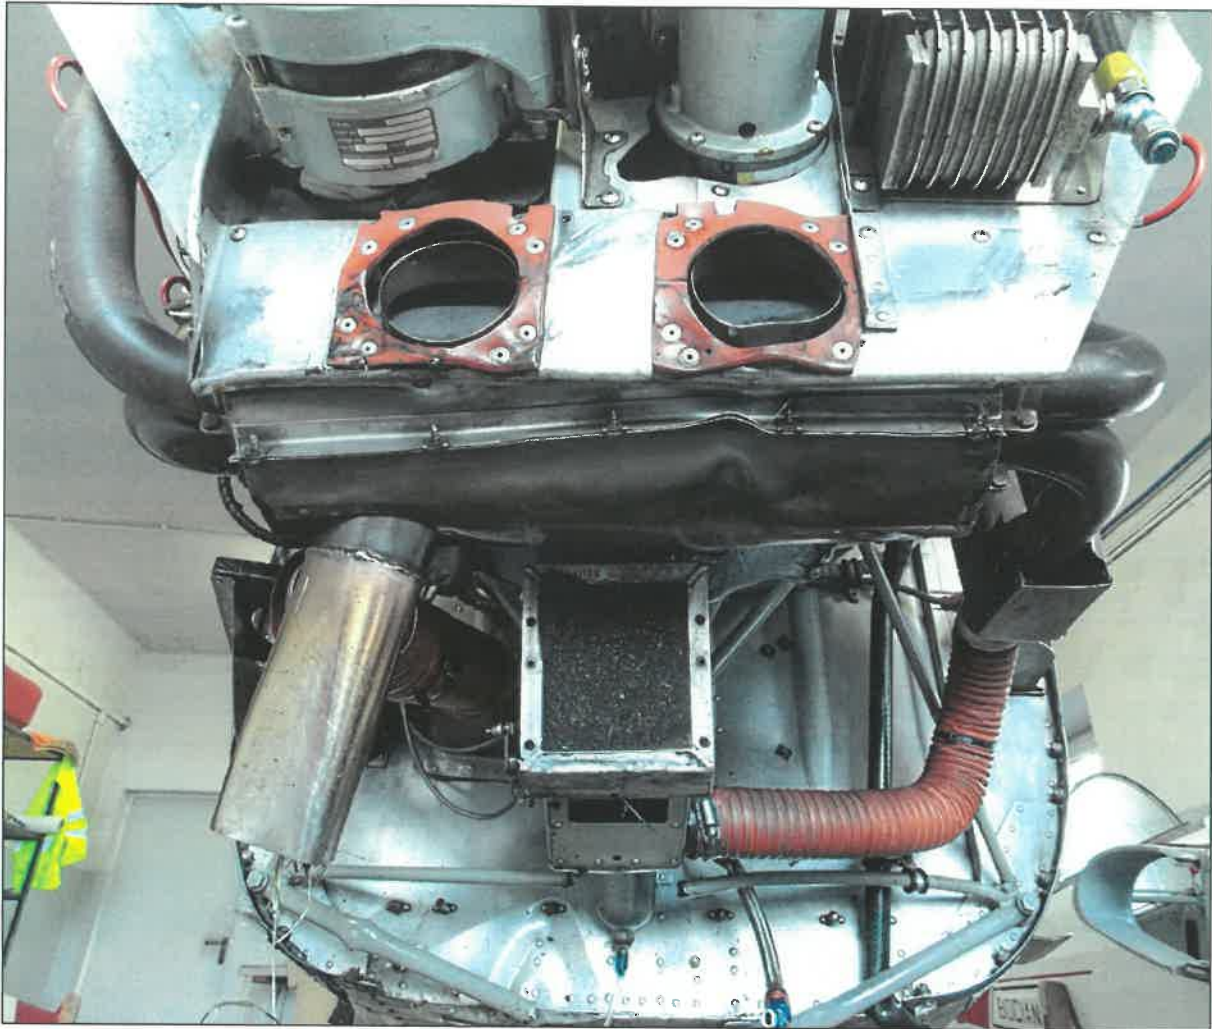
23 – Pocięte lokalnie deflektory silnika i rura wydechowa. Widoczne uszkodzenia dolnej części łoża silnika po oderwaniu przedniego podwozia.

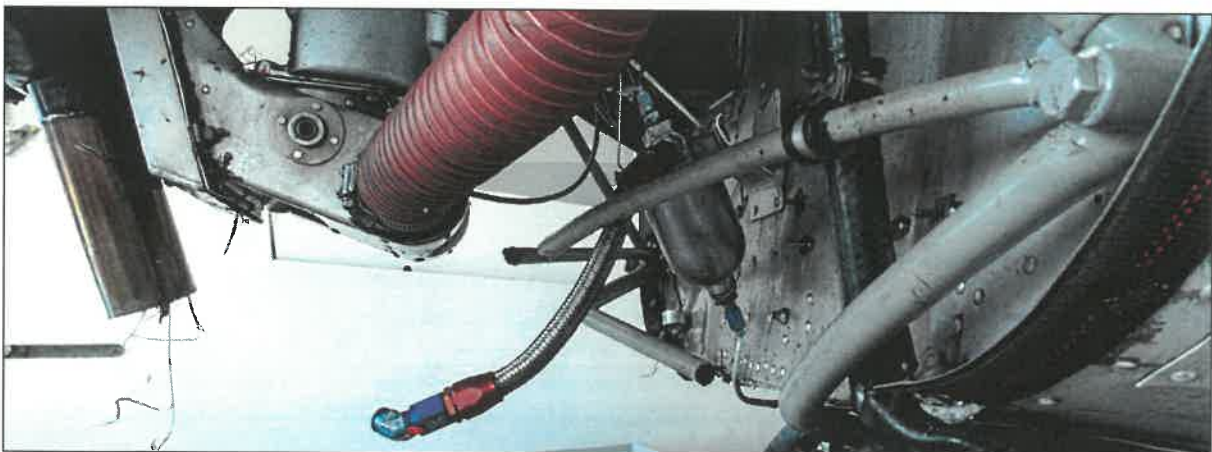
24 – Dolna część przegrody ogniowej z lewej strony. Widoczne uszkodzenia łoża silnika w miejscu oderwania przedniego podwozia oraz uszkodzenia instalacji paliwowej.

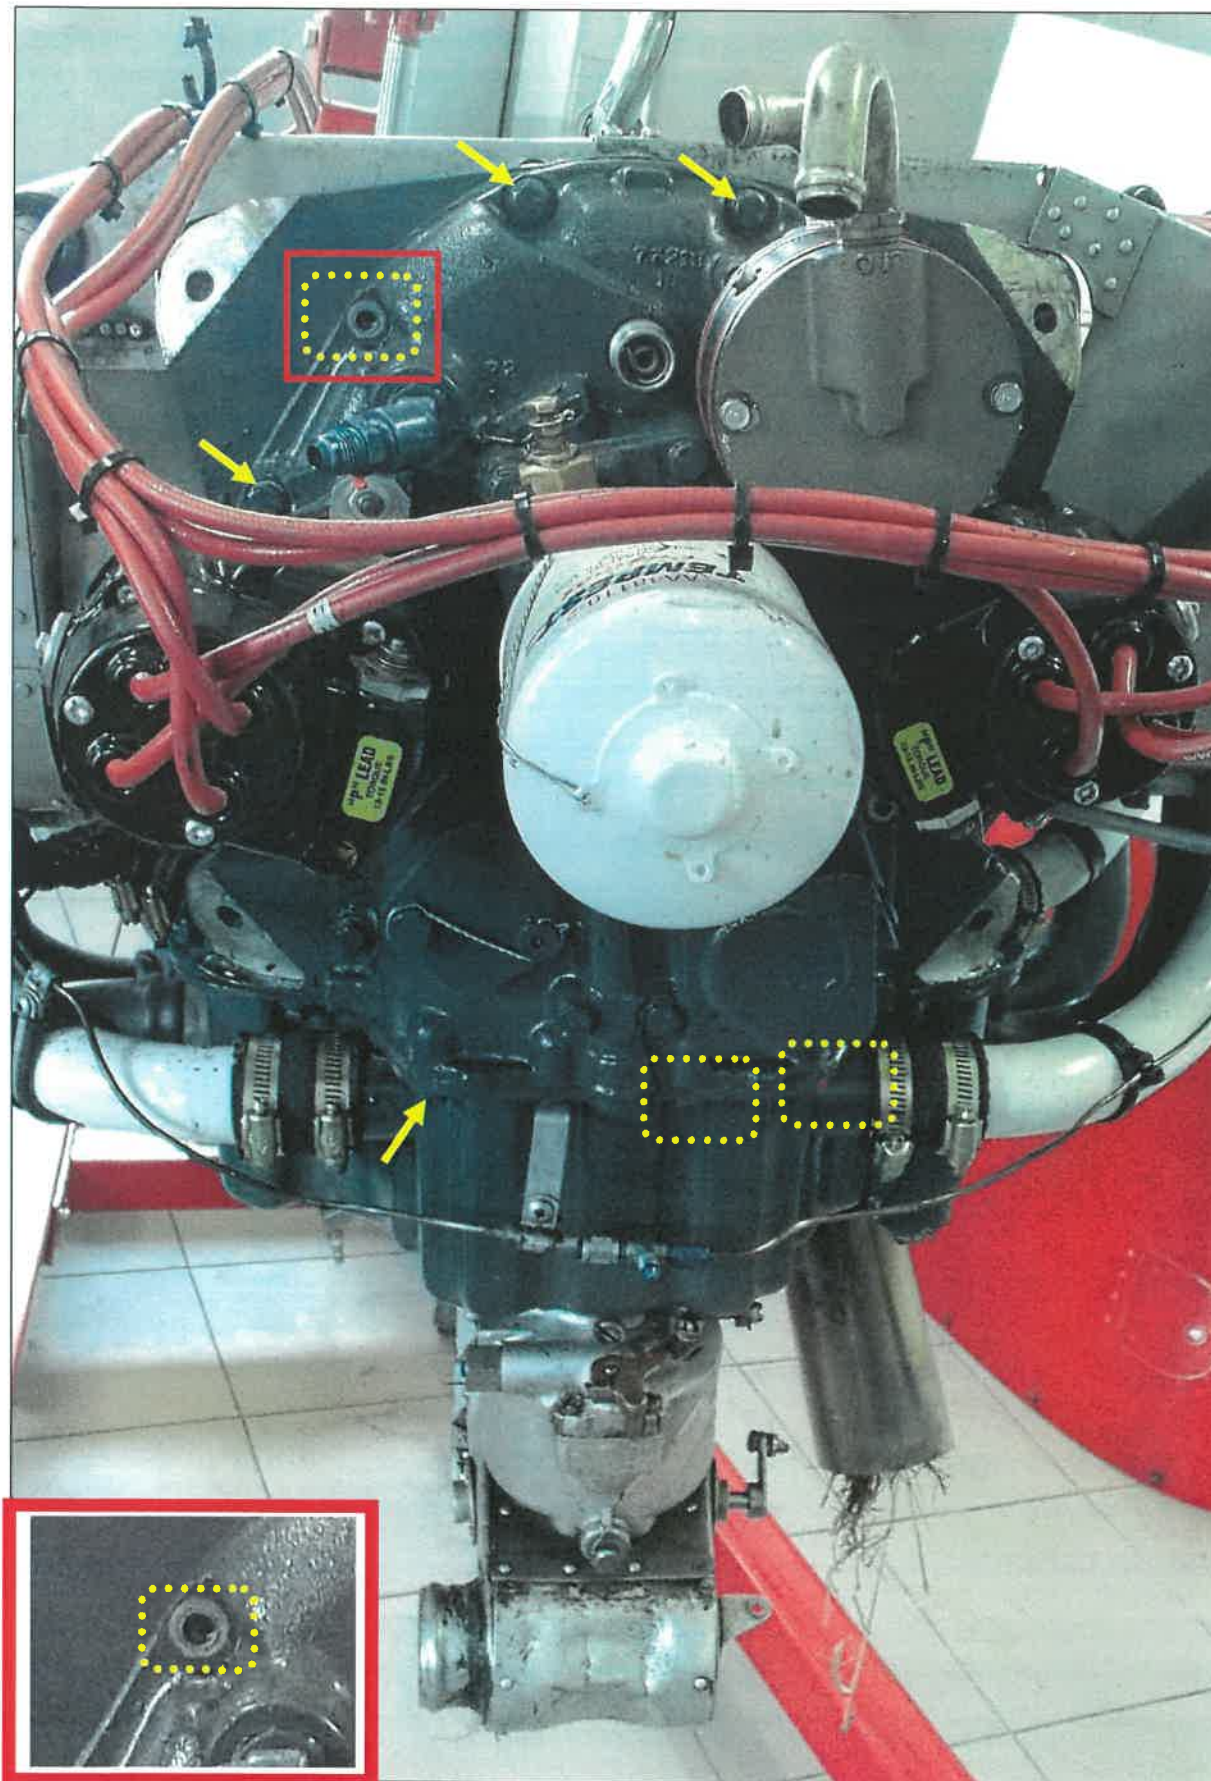
25 – Widok silnika od tyłu. Ramkami wskazane miejsca po zgubionych śrubach, łączących tylną pokrywę karteru z lewą i prawą połówką karteru silnika, strzałkami – śruby poluzowane.

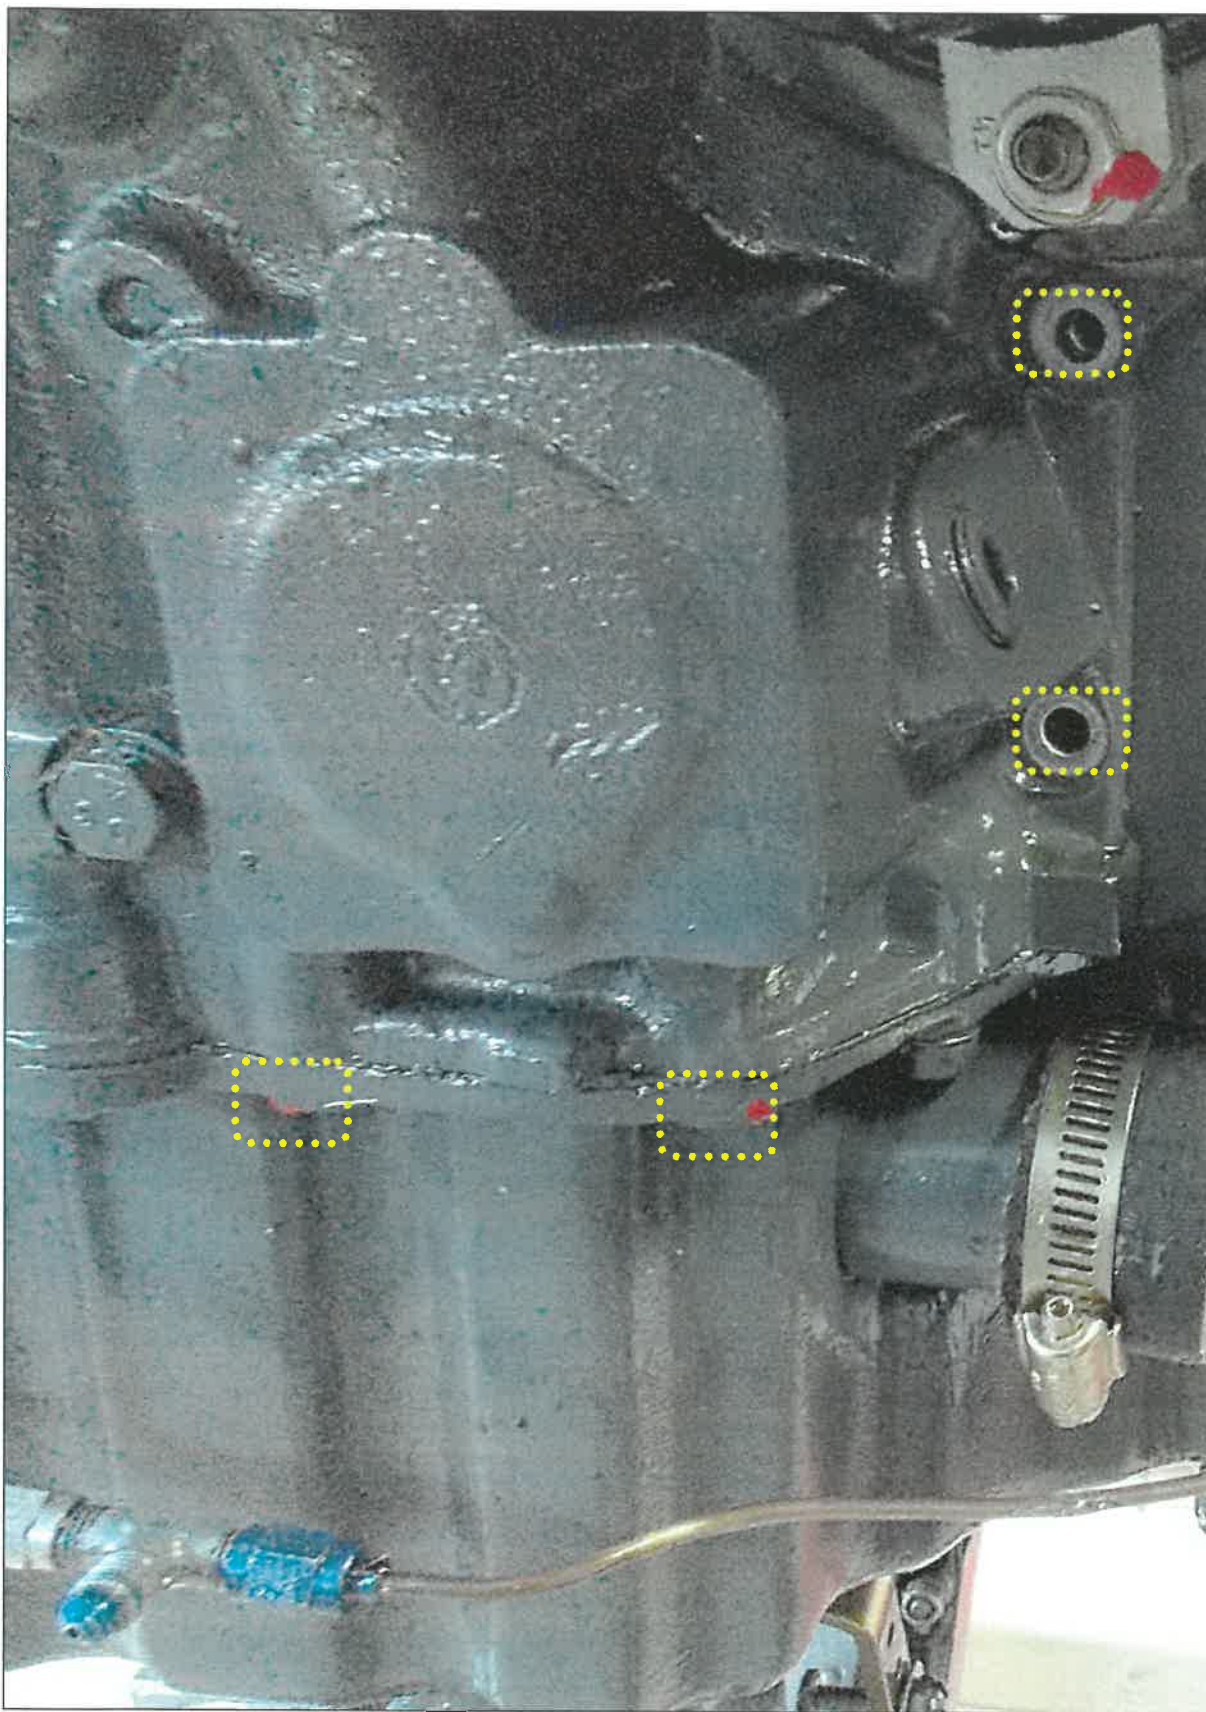
26 – Fragment połączenia tylnej pokrywy karteru silnika z miską olejową – ramkami zaznaczone miejsca po zgubionych śrubach.

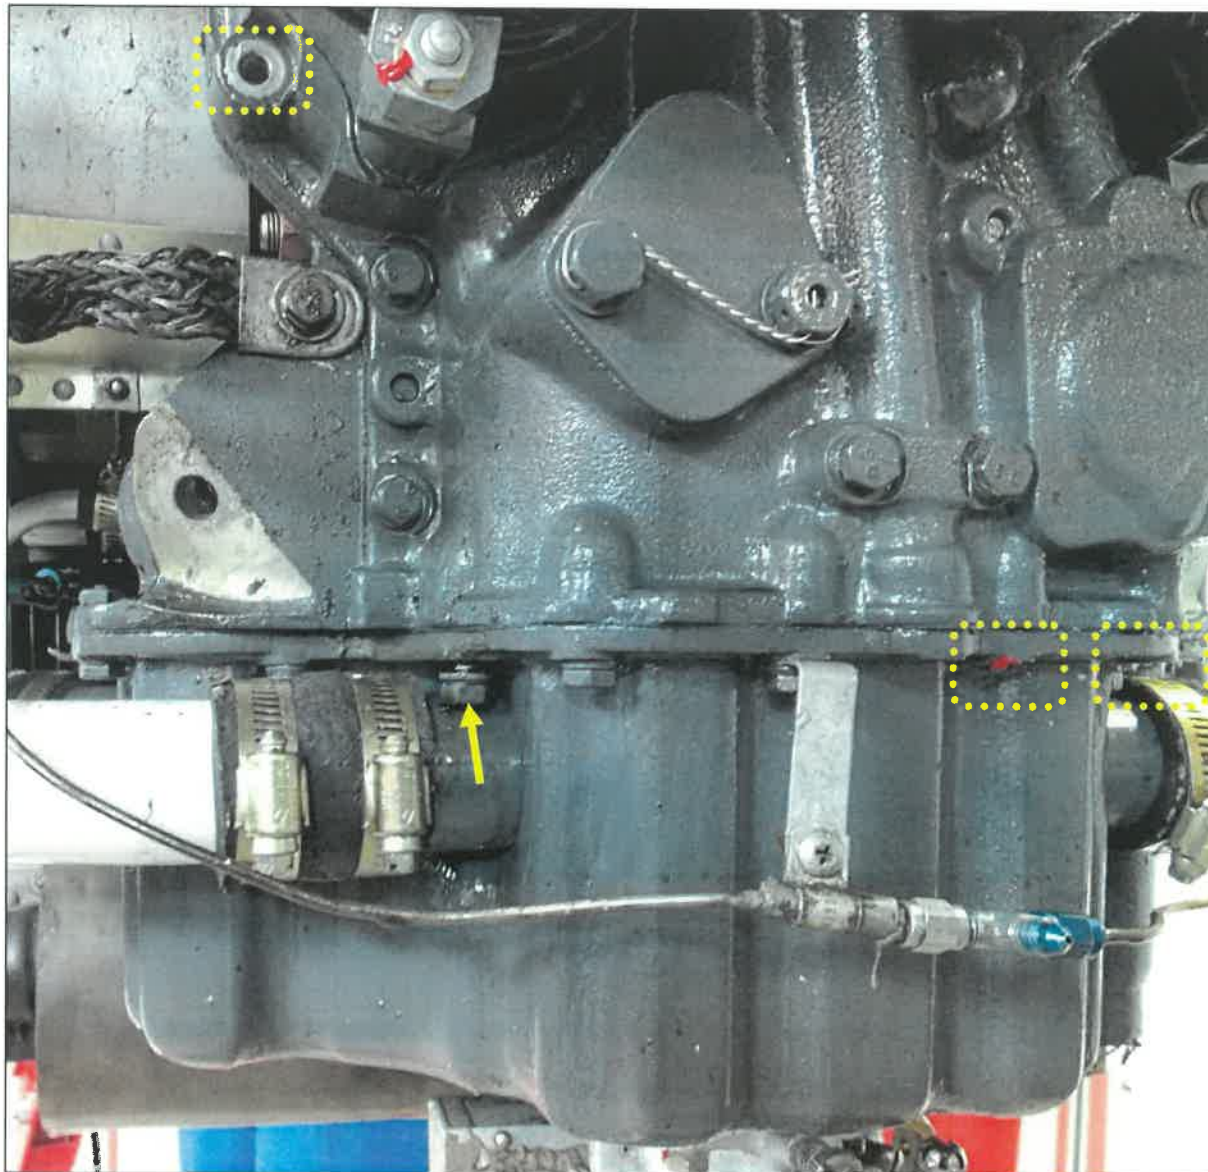
27 – Wskazana strzałką poluzowana śruba mocującej tylną pokrywę karteru do miski olejowej; ramką oznaczone miejsca po zgubionych śrubach, mocujących miskę olejową do tylnej pokrywy karteru silnika i tylną pokrywę do lewej połówki karteru.

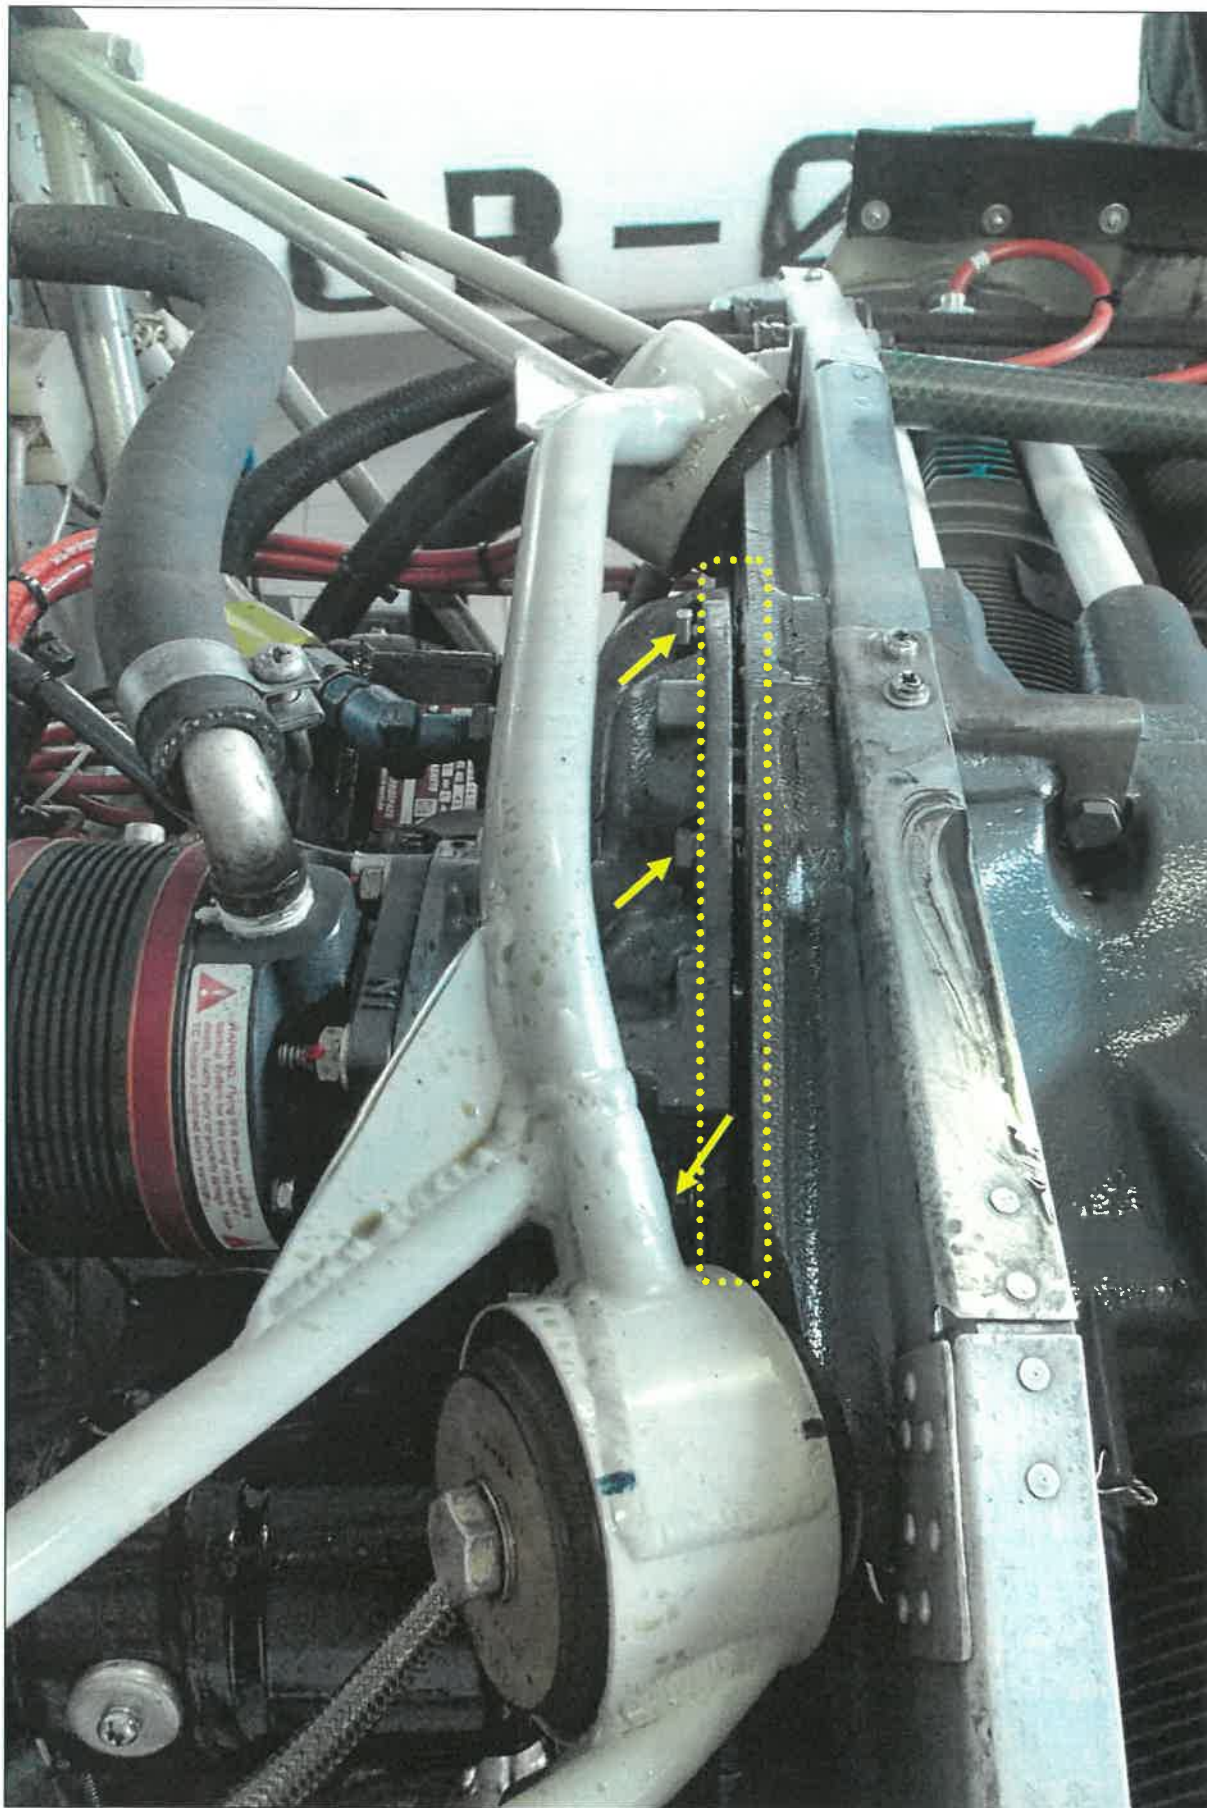
28 – Szczelina między tylną pokrywą karteru a jego prawą połówką – widok z prawej strony. Strzałkami wskazane poluzowane śruby, które pozostały na swoim miejscu.

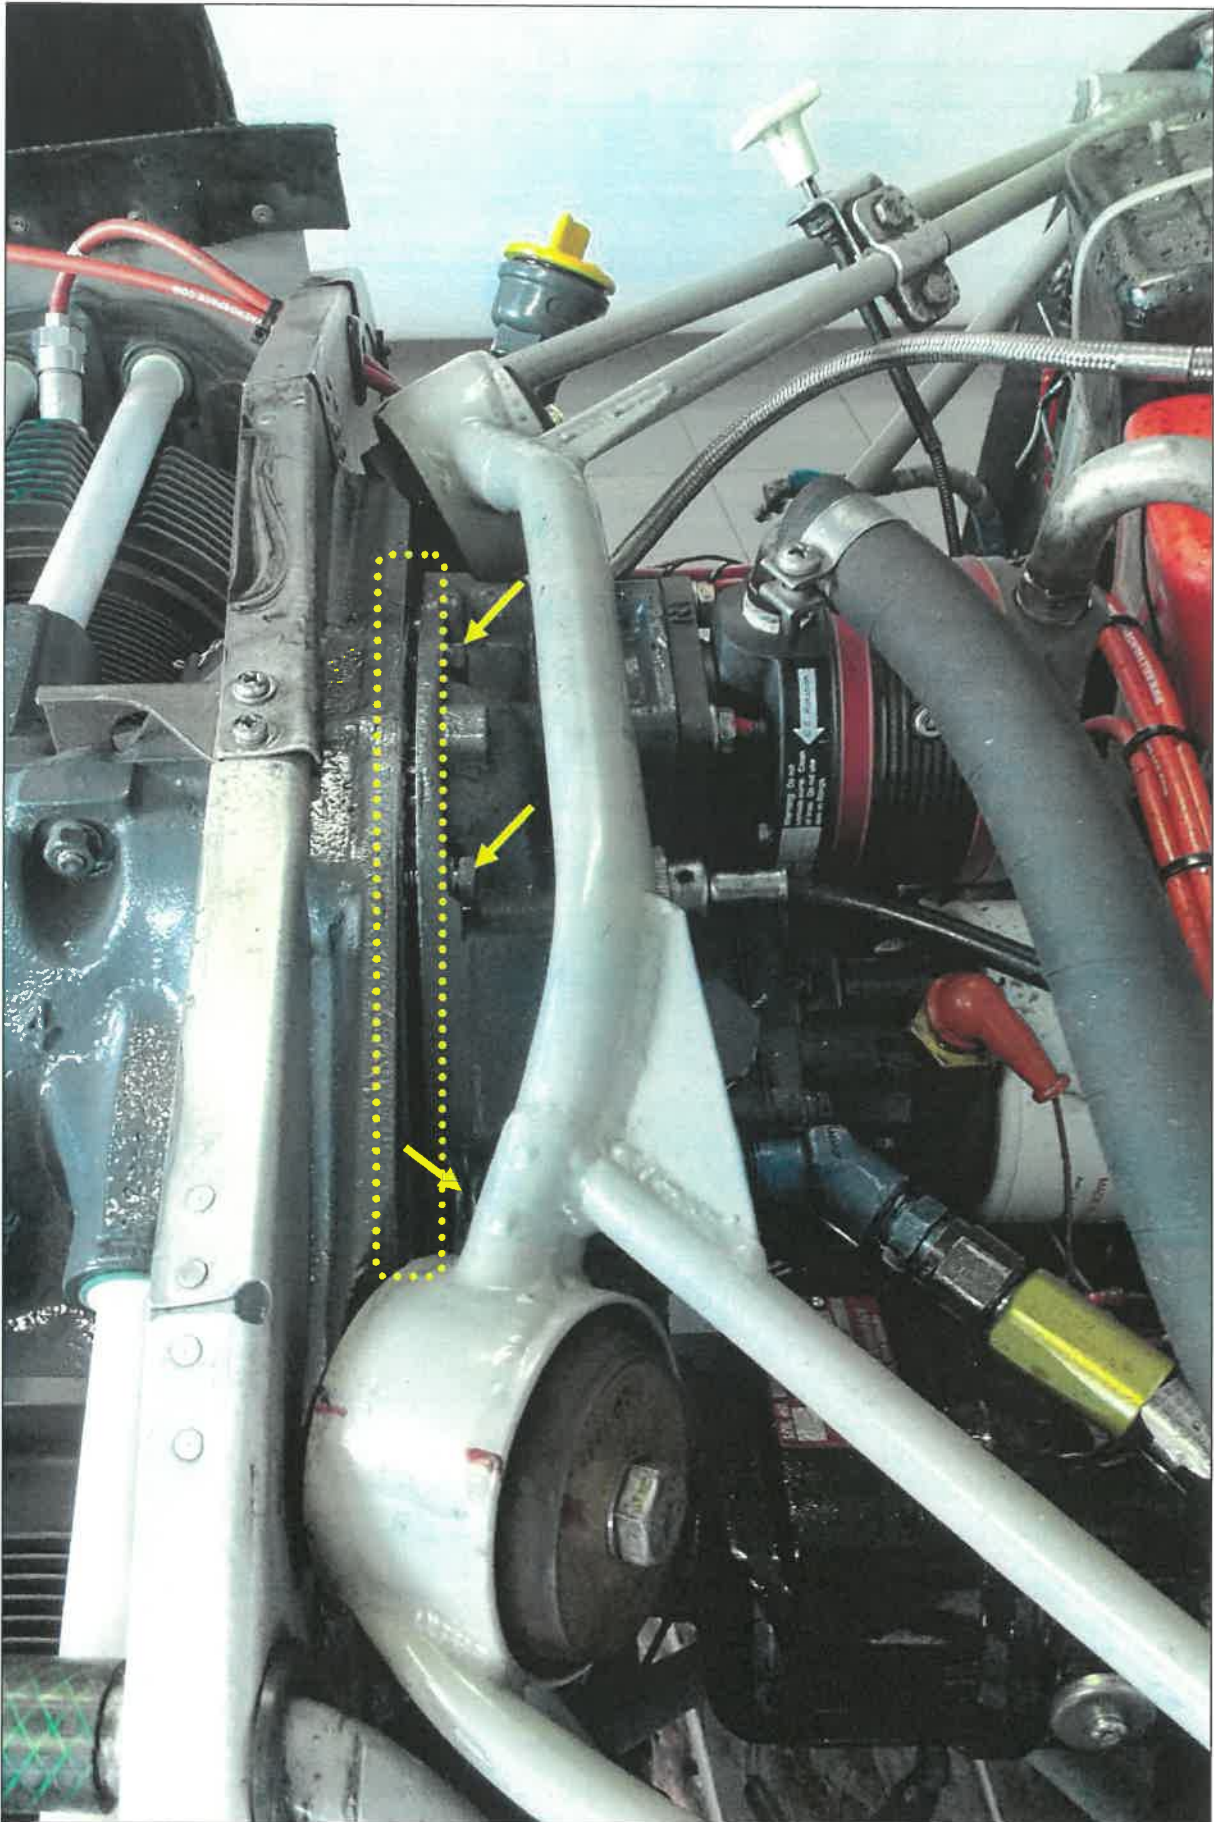
29 – Szczelina między tylną pokrywą karteru a jego lewą połówką – widok z lewej strony. Strzałkami wskazane poluzowane śruby, które pozostały na swoim miejscu.

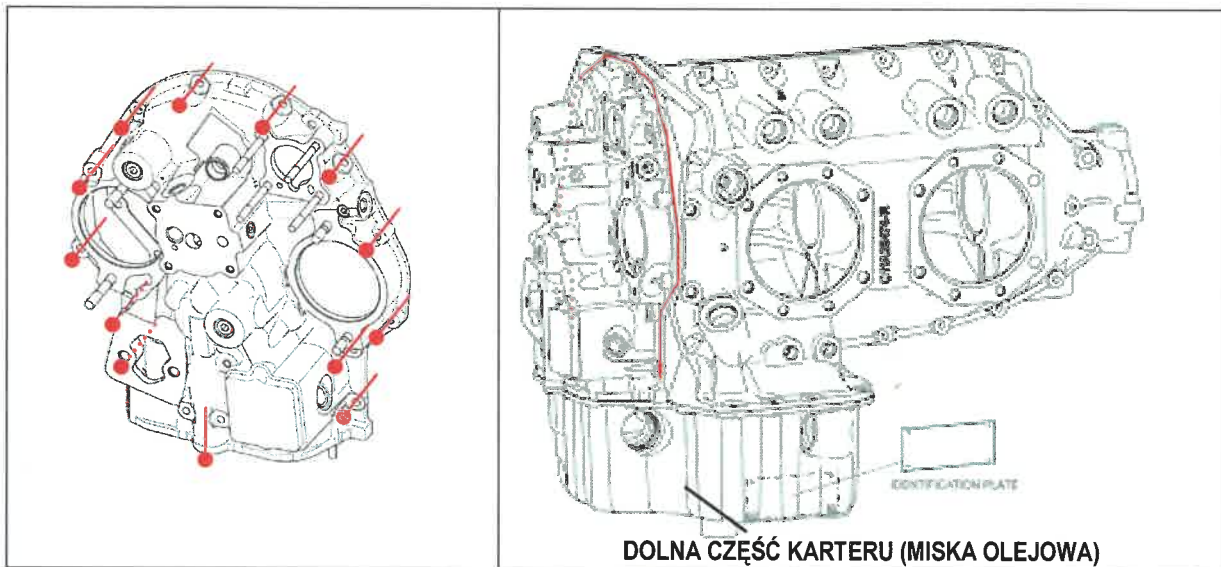
30 – Tylna pokrywa karteru silnika w widoku od tyłu – zaznaczone miejsca śrub łączących ją z pozostałymi częściami karteru.

31 – Karter silnika, prawa strona – zaznaczone miejsca nieszczelności na złączach elementów, powstałe w wyniku poluzowania i wypadnięcia śrub mocujących tylną pokrywę.

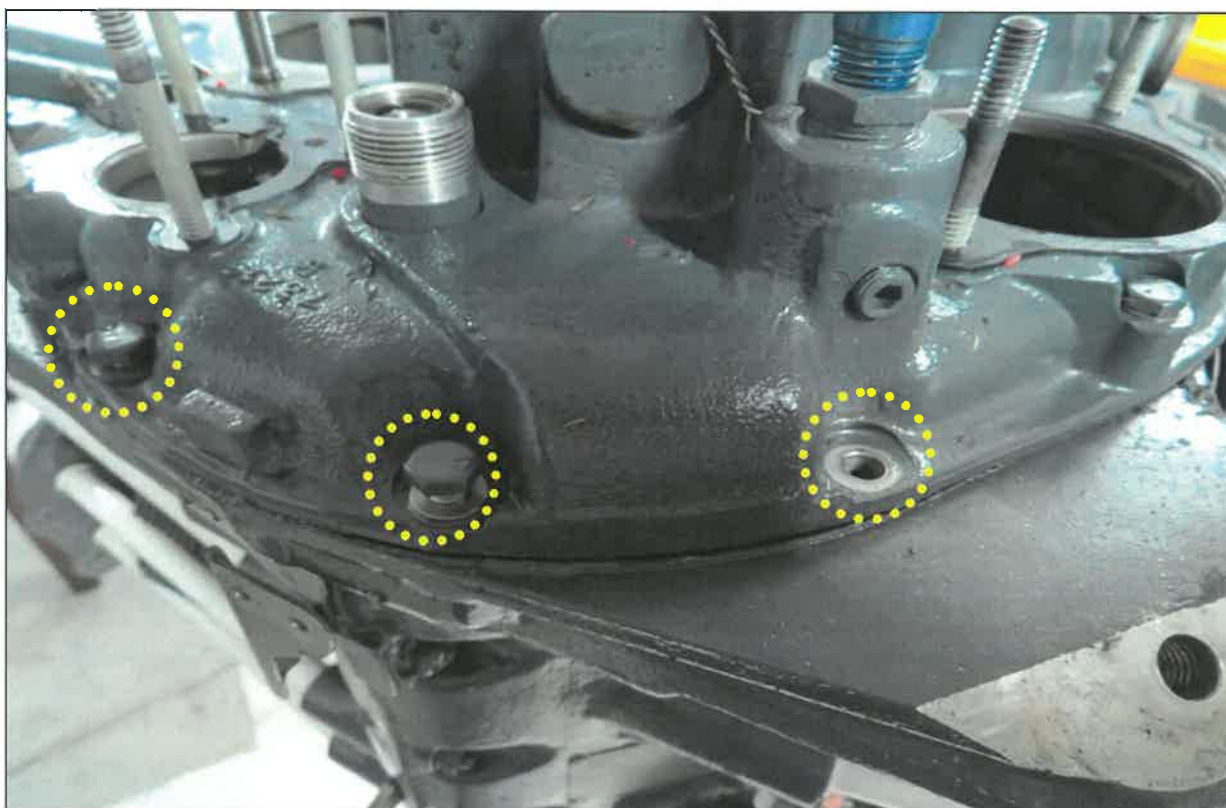
32 – Tylna pokrywa karteru silnika po demontażu agregatów – zaznaczone śruby poluzowane i miejsce po brakującej śrubie.

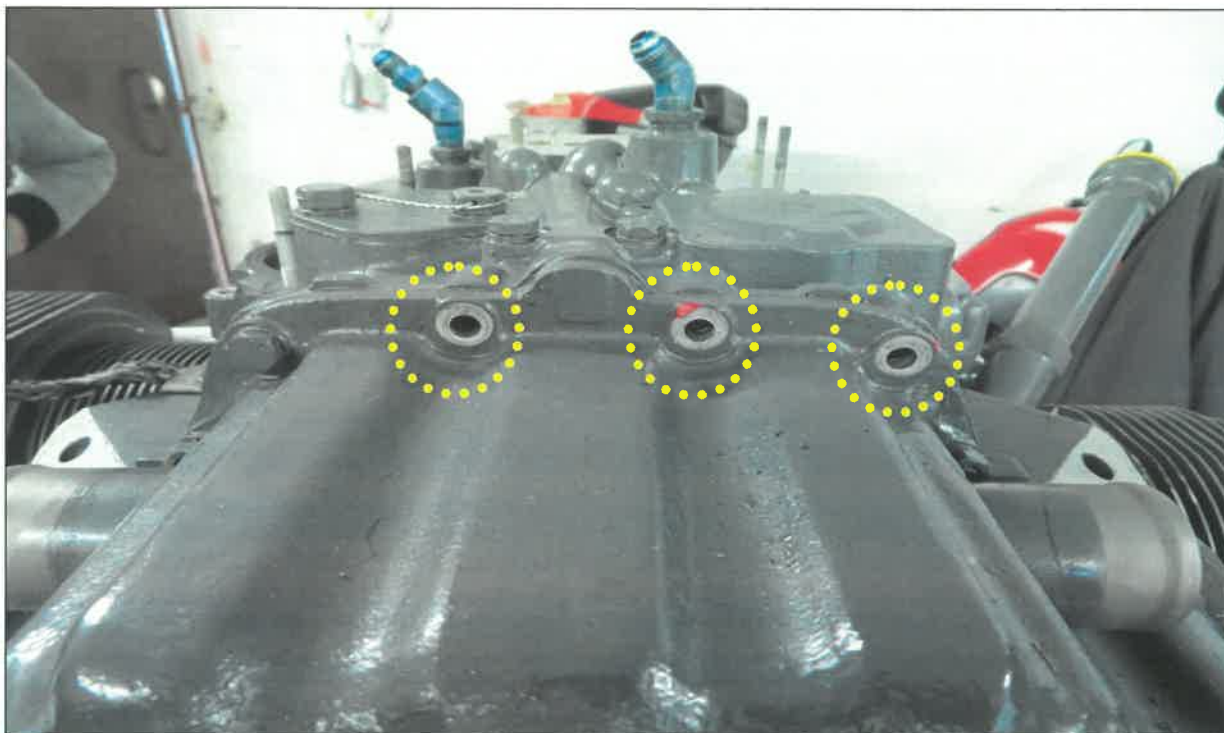
33 – Widok od dołu na tylną część silnika. Zaznaczone miejsca po brakujących śrubach mocujących miskę olejową do połówek karтеру silnika.

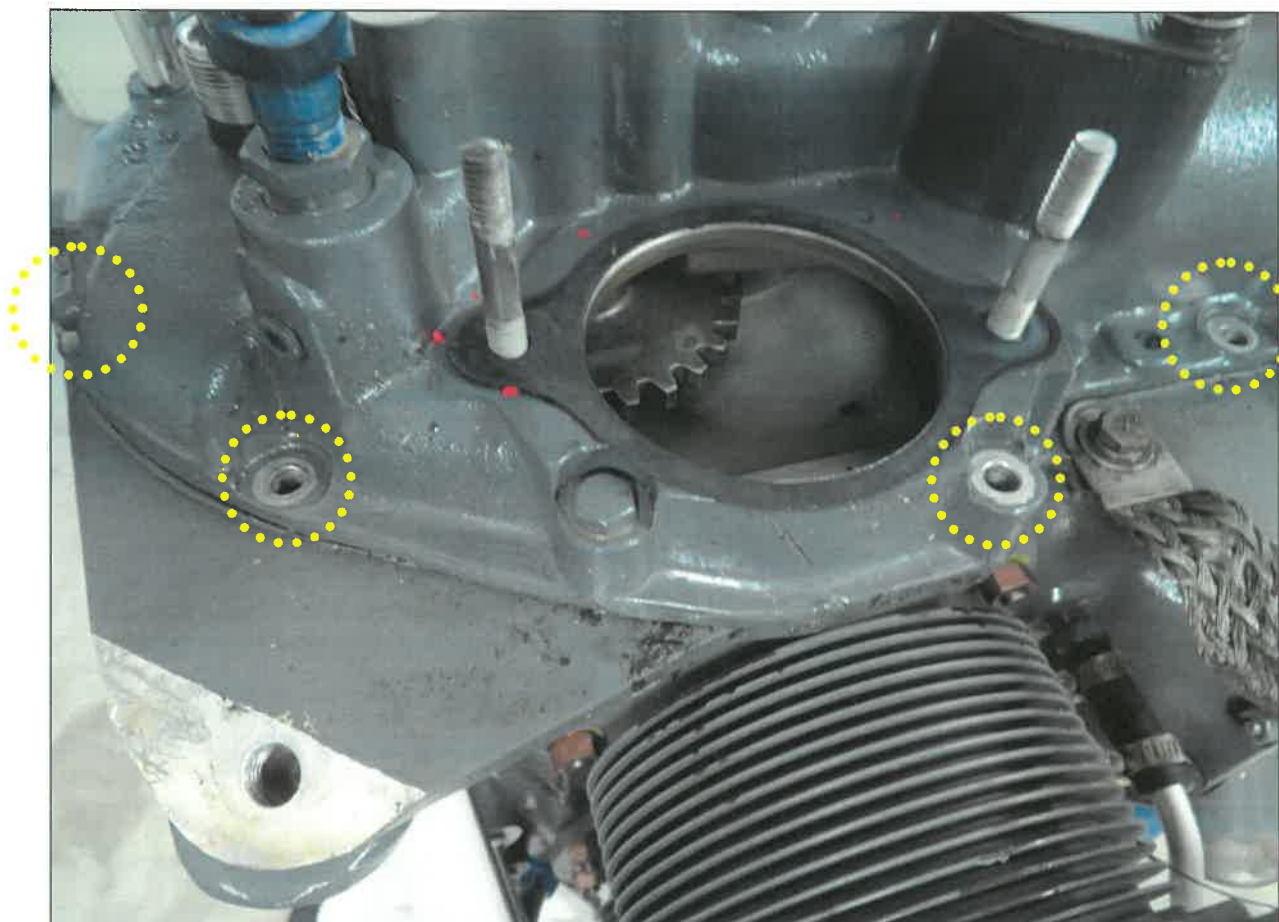
34 – Widok na tylną pokrywę karтеру po demontażu agregatów. Widoczne miejsce po zdemontowanej pompie podciśnieniowej. Zaznaczone miejsca po brakujących śrubach mocujących pokrywę do połówki karтеру silnika.

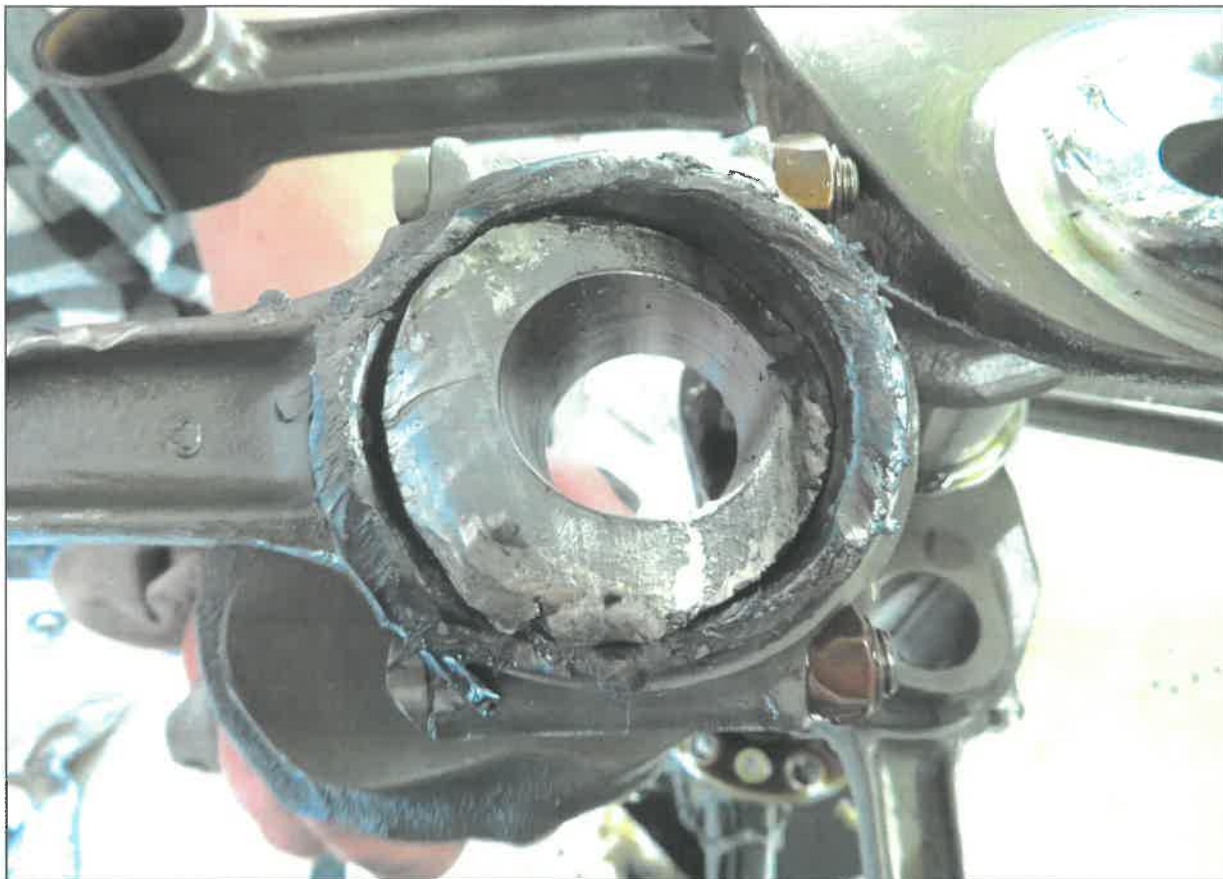
35 – Końcówka korbowodu cylindra nr 4. Widoczne uszkodzenia korbowodu. W obęjmie korbowodu wylamany fragment czopa korby pękniętego wału korbowego silnika.

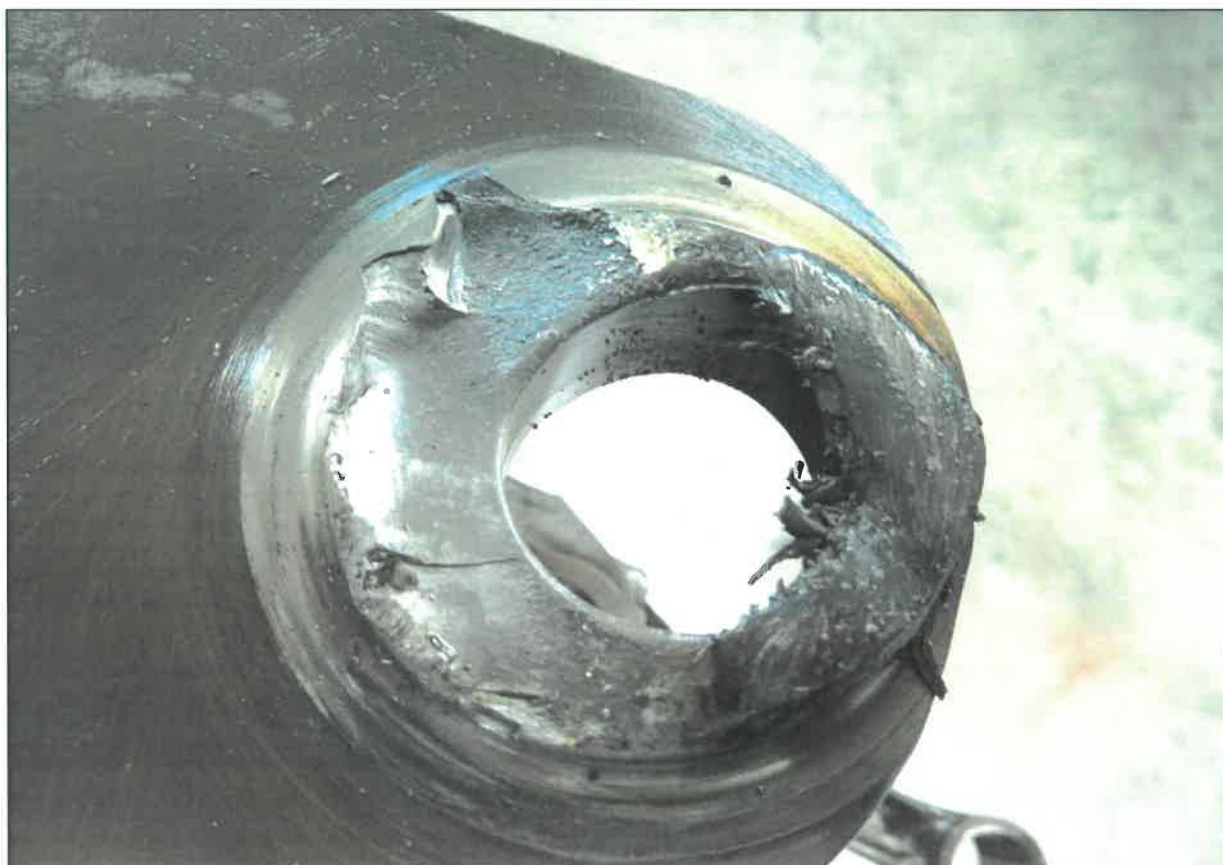
36 – Przełom na końcówce korby wału korbowego przy korbowodzie cylindra nr 4.

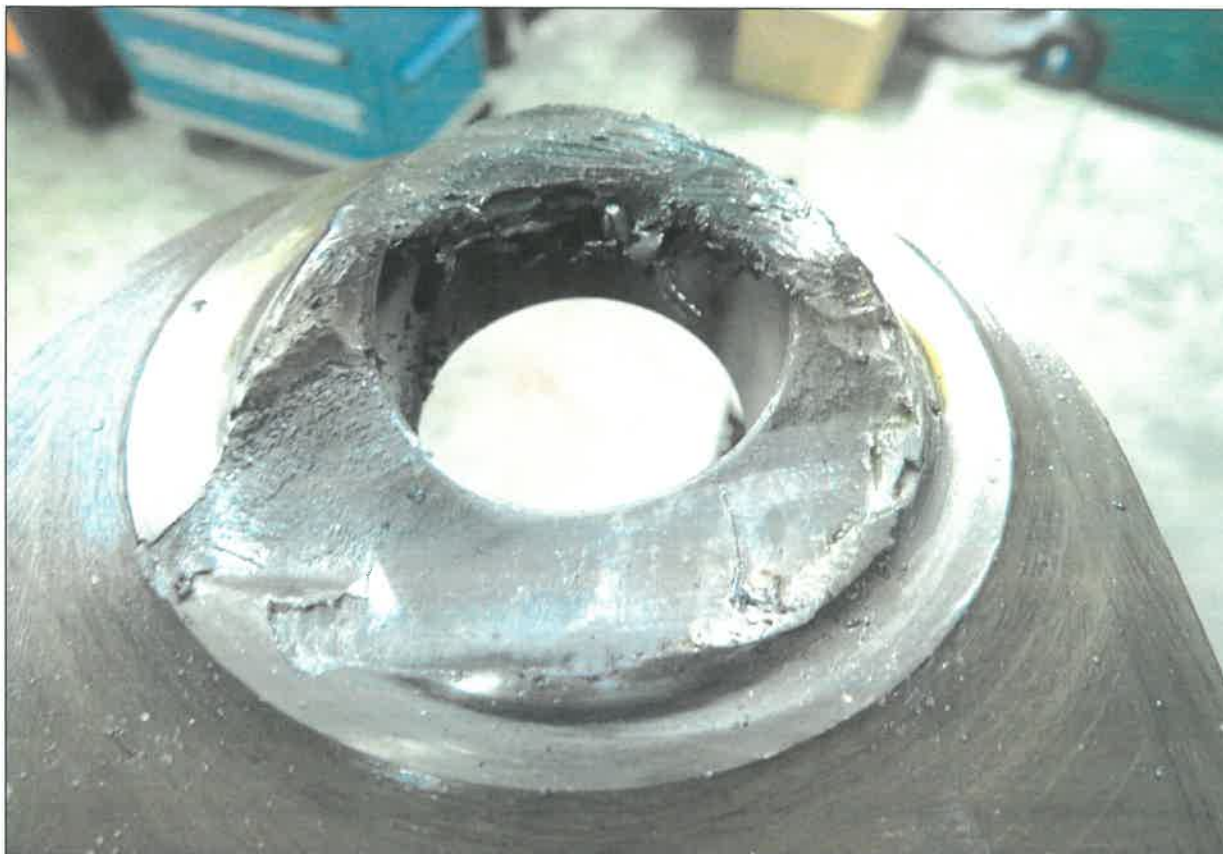
37 – Przełom na końcówce korby wału korbowego przy korbowodzie cylindra nr 4. Widoczne cechy przełomu zmęczeniowego o charakterze niskocyklicznym.

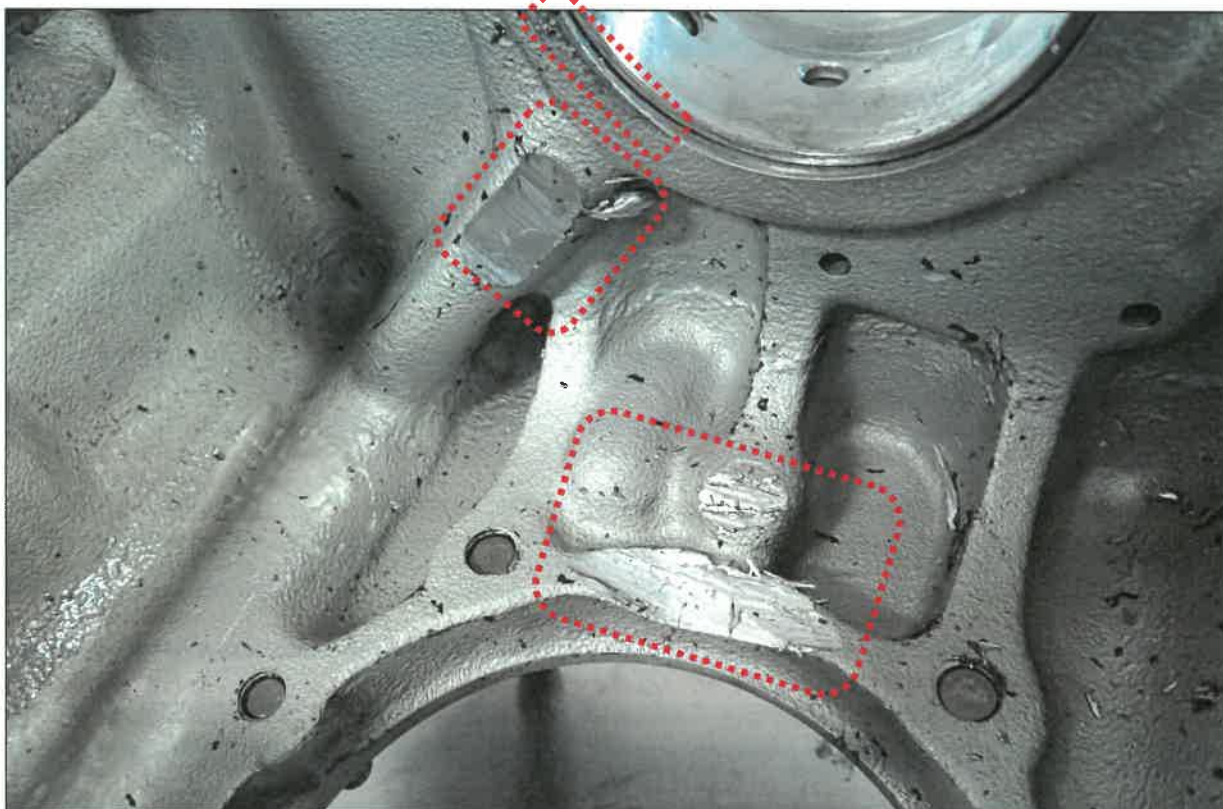
38 – Wewnętrzne uszkodzenia karteru silnika – zaznaczone ślady mechanicznych kolizji z elementami ruchomymi po pęknięciu wału korbowego.
