# RAPORT KOŃCOWY

## WYPADEK 2017/1302

ZDARZENIE NR – 2017/1302

STATEK POWIETRZNY – szybowiec MDM-1M SoloFox, SP-8000 /  
samolot Jak 12A, SP-YWZ

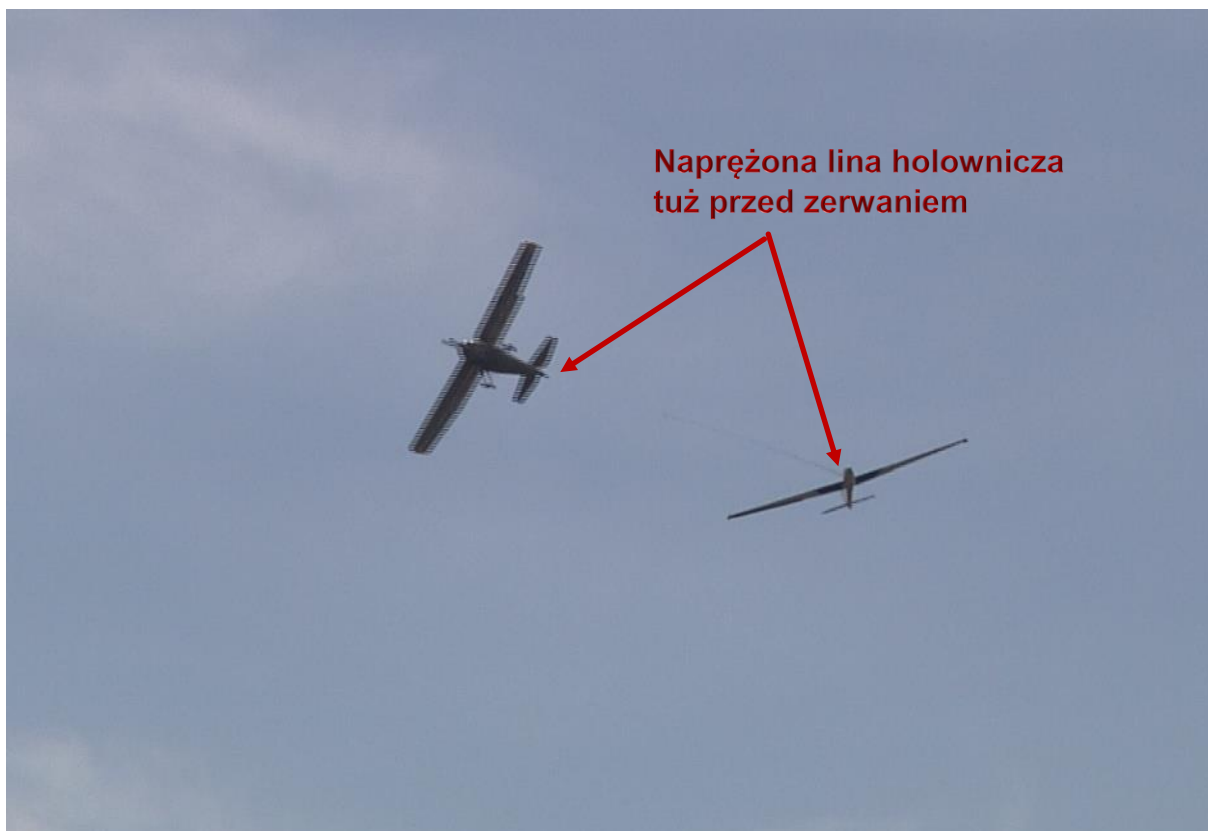
Rys. 1. Konfiguracja zespołu w chwili zerwania bezpiecznika [źródło: nagranie spotterskie]

zdążył za niego pociągnąć. Prawdopodobnie w tym momencie nastąpiło zerwanie bezpiecznika liny holowniczej.

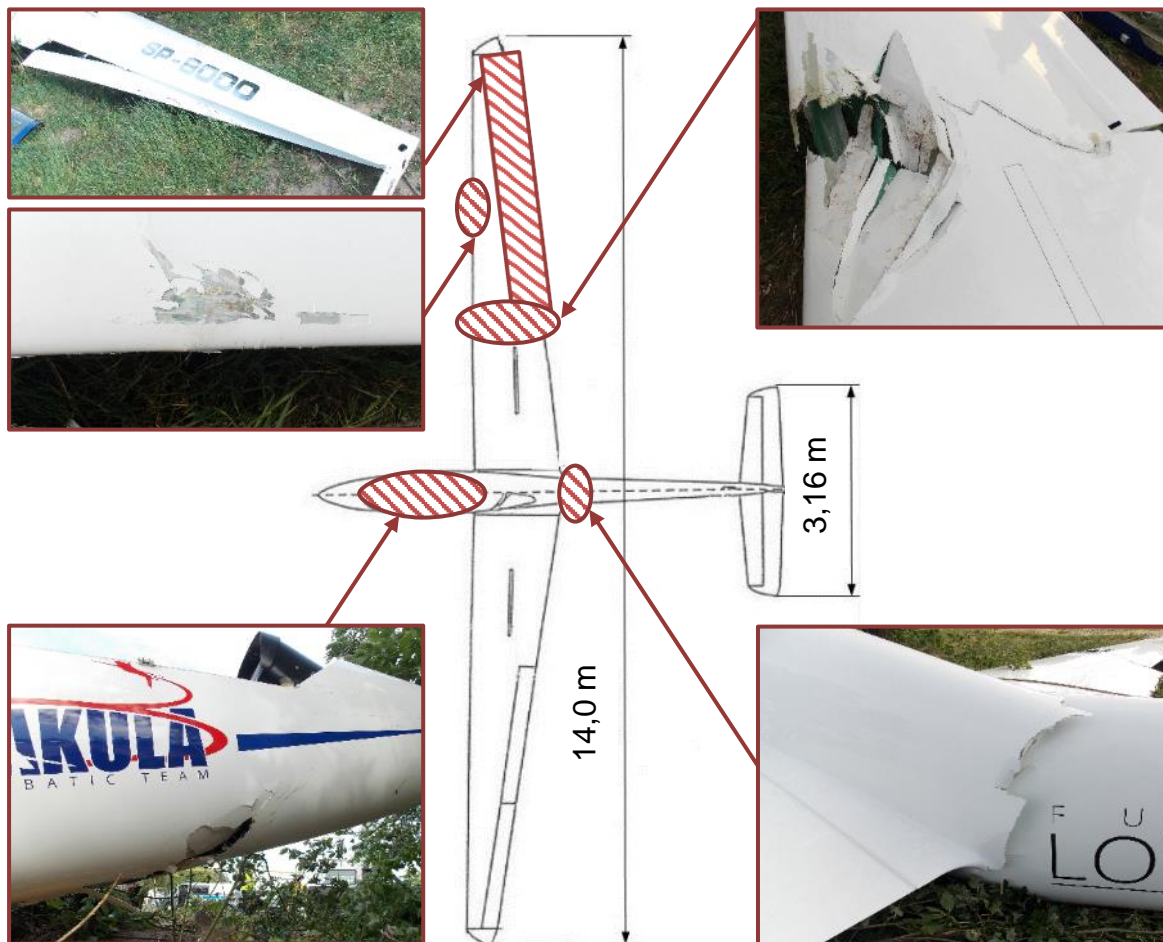
W wyniku lądowania na nawierzchni betonowej i ze schowanym podwoziem oraz zderzenia z drzewem, szybowiec uległ poważnym uszkodzeniom strukturalnym. Główne obszary uszkodzeń przedstawiono na schemacie (rys. 2).

Rys. 2. Szybowiec w rzucie z góry z zaznaczonymi obszarami uszkodzeń

Przyziemienie ze schowanym podwoziem na betonowej powierzchni lądowiska spowodowało uszkodzenia w wyniku intensywnego działania sił tarcia na dolną powierzchnię kadłuba. Szybowiec, przemieszczając się po betonie (a następnie przez kilka metrów po trawie), uderzył z dużą prędkością w drzewo, gdzie zakończył dobieg. Zapobiegło to zderzeniu z siatką ogrodzenia i widzami. Kontakt szybowca z drzewem nastąpił prawym skrzydłem, w odległości 2,5 m od kadłuba. Szybowiec obrócił się o około 70° wokół osi pionowej, w prawo. Doszło do złamania kadłuba w części zaskrzydłowej, wyłamania prawej lotki oraz oddzielenia się końcówki prawego skrzydła wraz z mocowaniem systemu pirotechnicznego (rys. 6).

Siła uderzenia była niszcząca dla konstrukcji (patrz pkt 1.3.1). Wszystkie elementy, które oddzieliły się od struktury, znajdowały się w jej pobliżu.

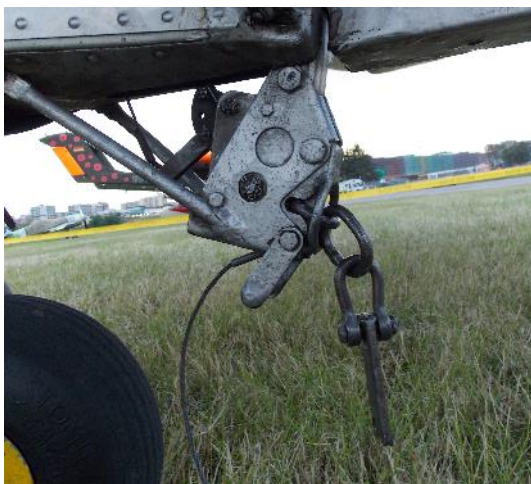
Zerwany został bezpiecznik znajdujący się przy zaczepie samolotu holującego.

Rys. 3. Zerwany bezpiecznik liny holowniczej  
[źródło: PKBWL]

- 7) Nie stwierdzono, aby jakakolwiek część oddzieliła się od szybowca w trakcie lotu;
- 8) Wyczepienie szybowca nastąpiło na skutek zerwania bezpiecznika liny holowniczej;

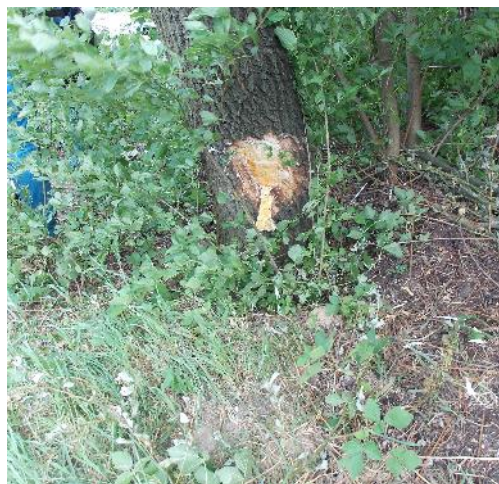
Uszkodzone zostało drzewo na końcu pasa startowego (Rys. 3 i 4).

Rys. 4. Uszkodzone drzewo na końcu pasa  
[źródło: PKBWL]

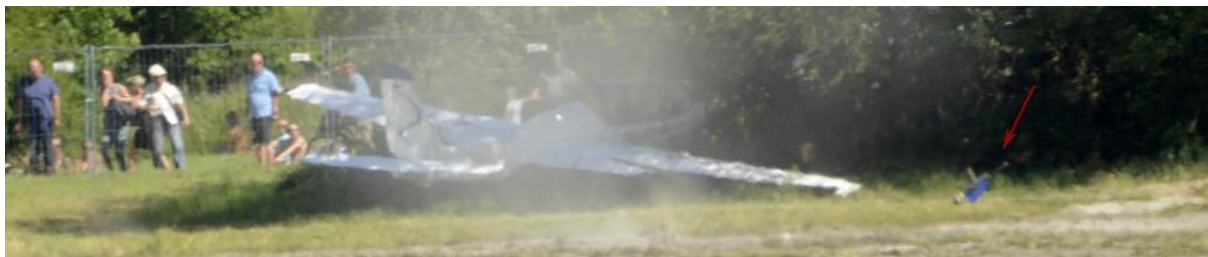
Rys. 6. Widok szybowca w chwili uderzenia w drzewo na przedłużeniu pasa 11  
[źródło: W. Gorgolewski]

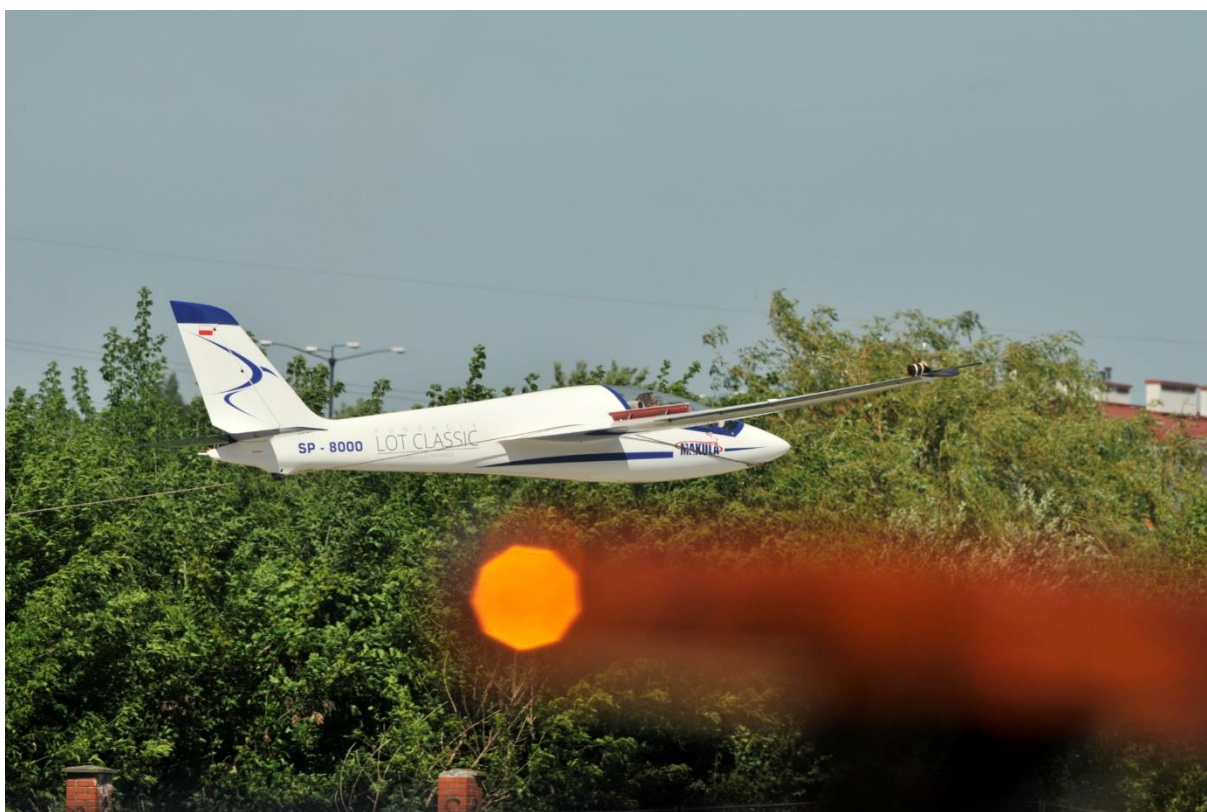
Po zerwaniu bezpiecznika liny pilot szybowca skierował się bezpośrednio do lądowiska, otwierając hamulce aerodynamiczne i decydując o lądowaniu „z wiatrem”. Podwozie pozostawało w pozycji „schowane” (rys. 8), ponieważ lewa ręka pilota trzymała dźwignię hamulców aerodynamicznych.

Rys. 8. Konfiguracja szybowca nad pasem [źródło: pilot szybowca]

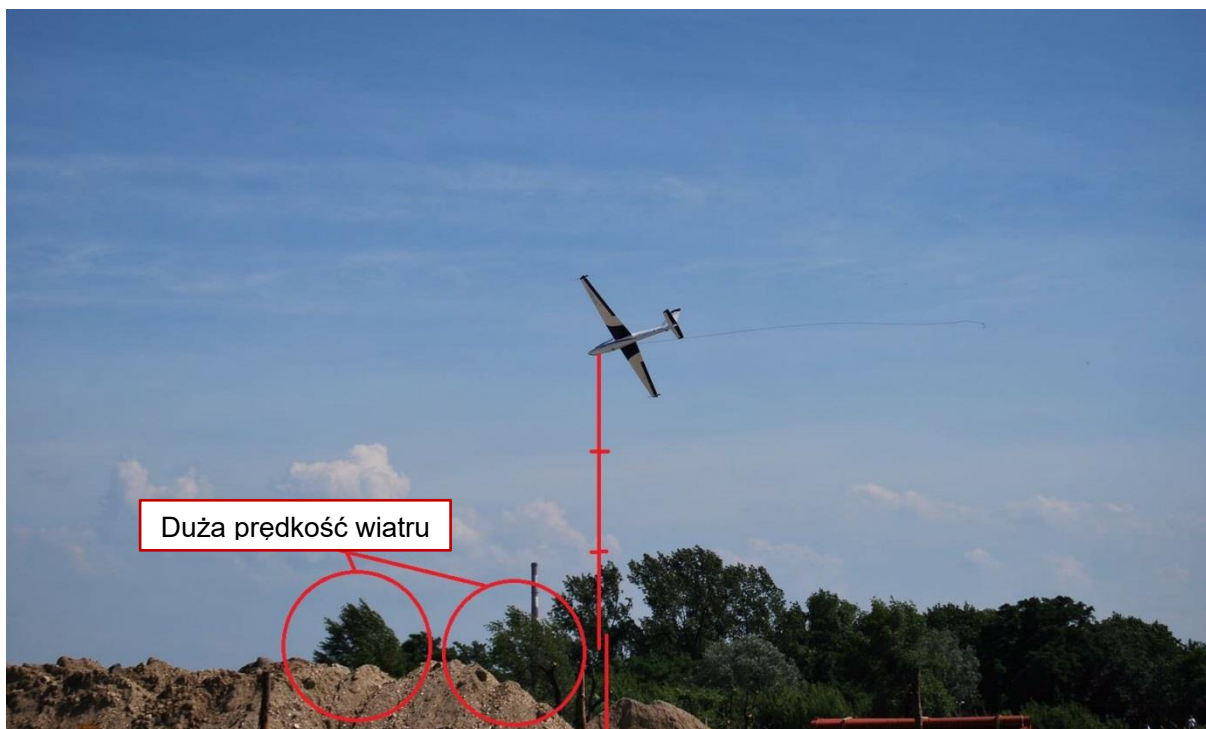
Przy tak silnym wietrze (por. rys. 9) dowrót i ciasny manewr do lądowania na pasie 11 był praktycznie niemożliwy, co wykazał również samolot, odchodząc na drugi krąg i lądując na pasie 29. Analiza materiałów filmowych dostarczonych Komisji potwierdza, że prędkość szybowca podczas podejścia do lądowania z tylnym wiatrem była zbyt duża. Skutkowało to przyziemieniem dopiero pod koniec pasa i nie umożliwiło bezpiecznego zatrzymania się.

Rys. 9. Szybowiec w trakcie wykonywania zakrętu do pasa – widoczna mała wysokość nad pasem i prędkość wiatru w chwili zdarzenia [źródło: pilot szybowca]
