PAŃSTWOWA KOMISJA BADANIA WYPADKÓW LOTNICZYCH

RAPORT KOŃCOWY

POWAŻNY INCYDENT

samolot Piper P-32R-301T, OH-IJO

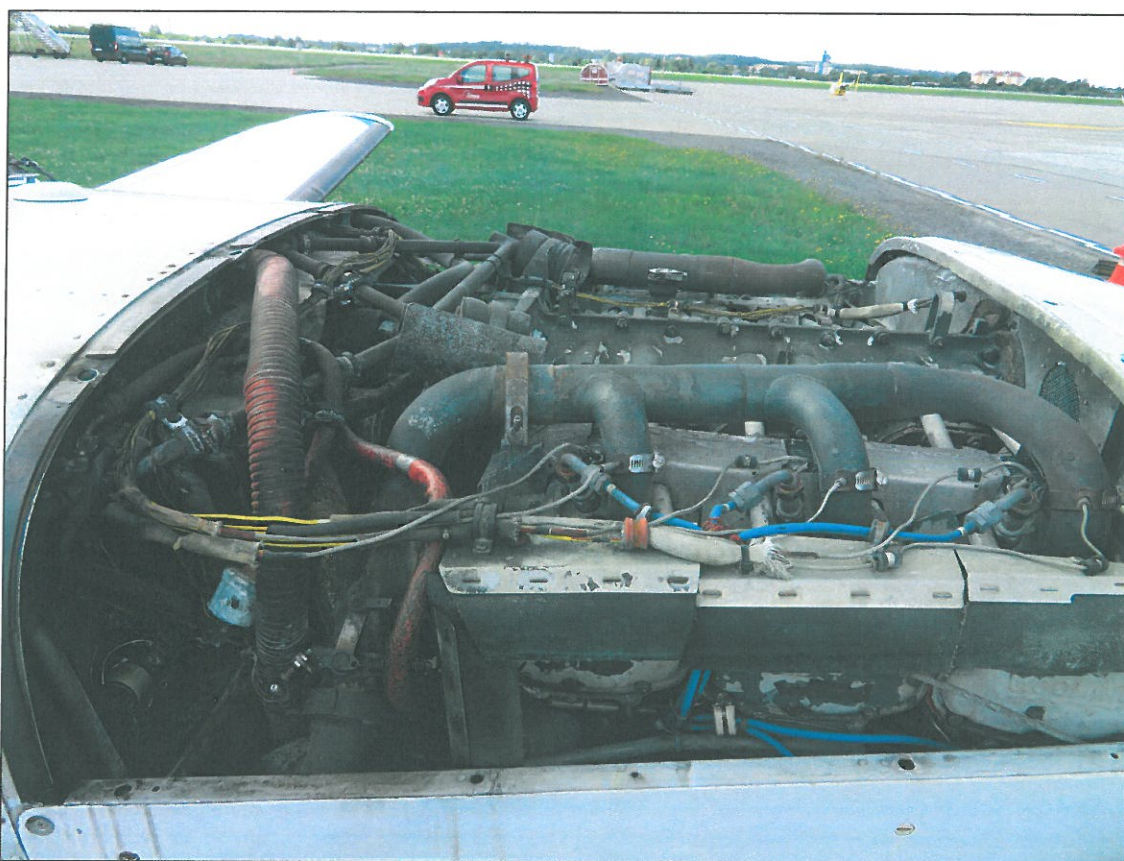
Wszystkie uszkodzenia statku powietrznego powstały na skutek pożaru w przedziale silnikowym samolotu, którego źródłem był olej wyciekający z przepalonego przewodu instalacji olejowej. Uszkodzeniu uległ przedział silnika, osłony, przewody i osprzęt zamontowany na silniku.

Rys.1. Uszkodzenia przedziału silnikowego – widok ogólny.

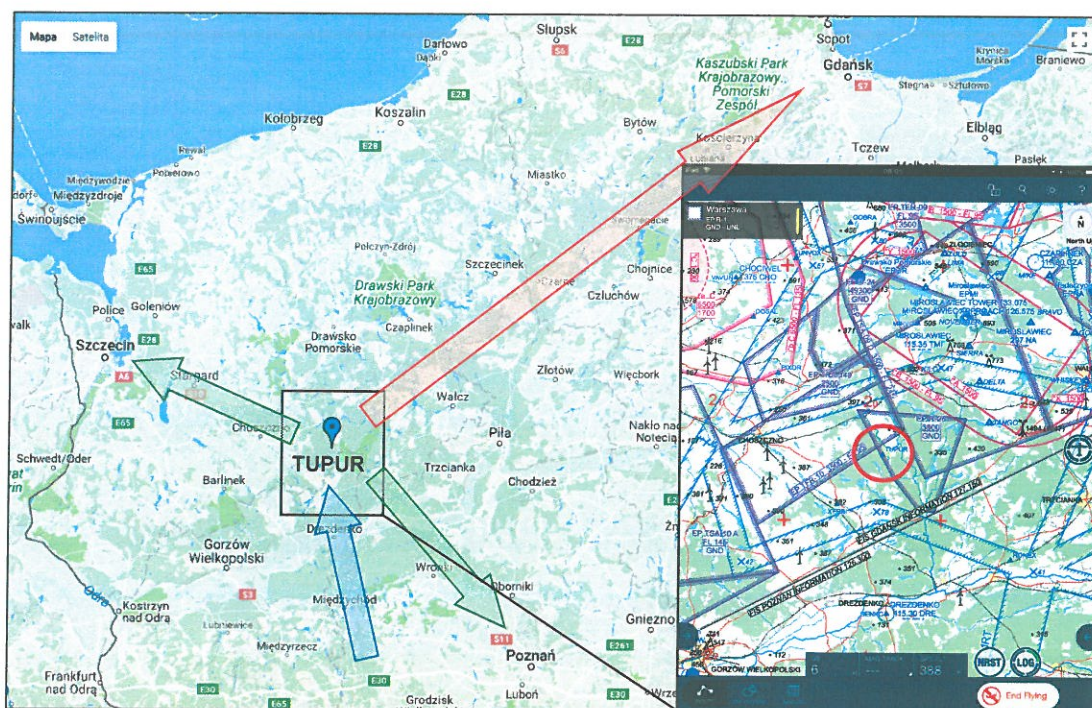
Rys. 3. Na rysunku pokazano miejsce – punkt nawigacyjny TUPUR, w którym załoga poinformowała GAT ACC EPWW o sytuacji na pokładzie.

Strzałką niebieską na Rys. 3. Pokazano kierunek z jakiego leciał samolot, zielonymi najbliższe lotniska wskazane przez organ ATC, czerwoną wybór załogi.

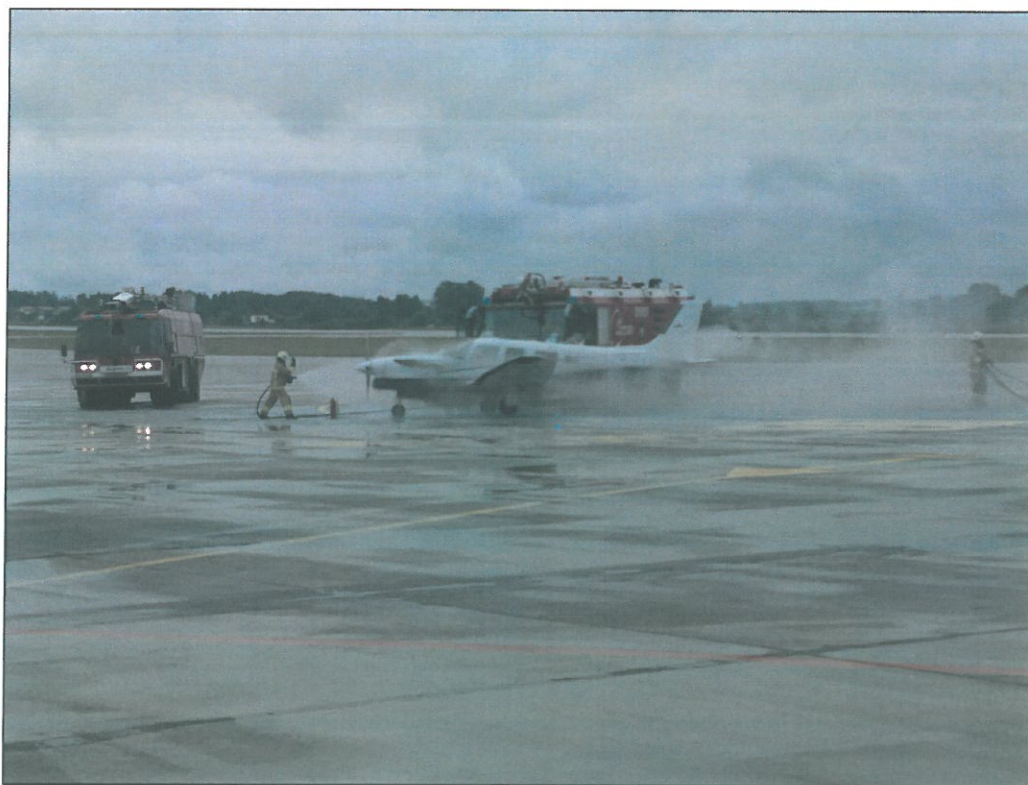
Rys. 4. Przebieg akcji gaśniczej w EPGD.

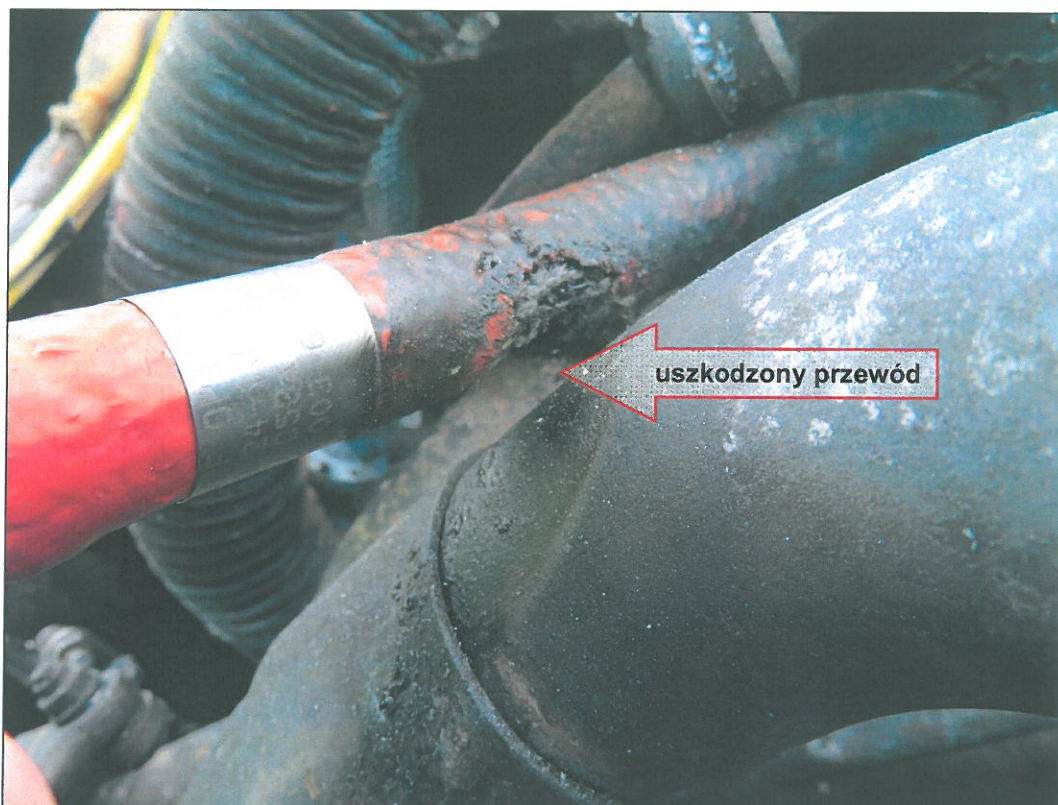
oddziaływania płomieni przedział silnikowy i silnik samolotu uległy uszkodzeniu. Bezpośrednią przyczyną pożaru było przepalenie się przewodu olejowego, który miał kontakt z kolektorem wydechowym silnika.

Przeprowadzono oględziny statku powietrznego w miejscu zdarzenia. W wyniku przeglądu przedziału silnikowego samolotu ustalono jednoznacznie, iż źródłem pożaru był olej silnikowy wydostający się z uszkodzonego przewodu (charakter uszkodzenia został pokazany na Rys. 5).

Rys. 5. Przedział silnika z widocznym uszkodzeniem przewodu instalacji olejowej.

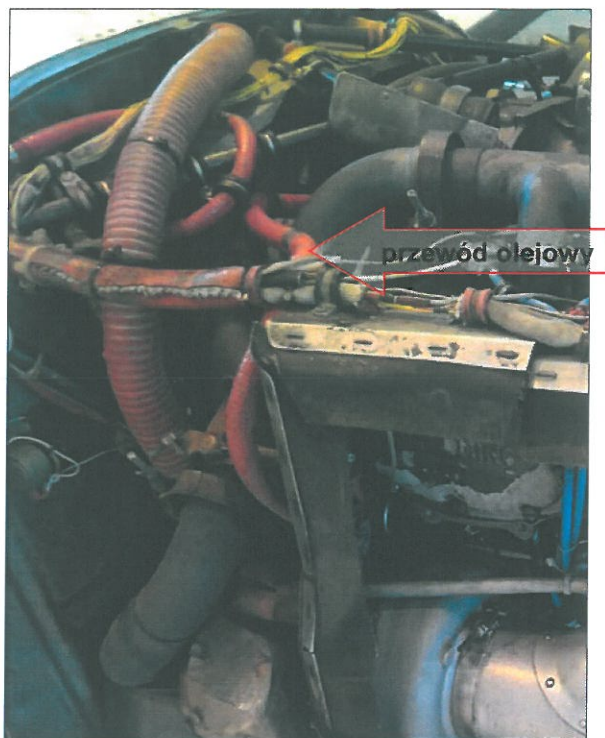
jednego z nich w 2014 r. na samolocie wymienione zostały wszystkie przewody giętkie, w tym przewód olejowy który uległ przepaleniu podczas zdarzenia. Najprawdopodobniej wówczas nowy przewód olejowy został zamontowany niewłaściwie. Nie ustalono czy w trakcie w/w przeglądu osłona termiczna przewodu P/N 38469-002 nie została zamontowana, czy nie było jej już wcześniej.

Przegląd po 100 godz. lotu obejmuje swoim zakresem, między innymi sprawdzenie przewodów i złączy olejowych pod kątem wycieków, zabezpieczenia, ocierania, wgnieceń i pęknięć. Na rys. 6 pokazano widok przedziału silnika w trakcie przedmiotowego przeglądu, z którego wynika, że podczas niego przewód znajdował się w bezpośredniej bliskości kolektora wylotowego a na kolektorze nie była zamontowana osłona termiczna.

Samolot został dopuszczony do lotu z niewłaściwie zamontowanym przewodem olejowym oraz brakującą osłoną termiczną przedmiotowego przewodu (poprawnie zamontowany przewód z zainstalowaną osłoną termiczną pokazano na rys. 7).

Rys. 6. Widok silnika z przewodem olejowym zamontowanym nad kolektorem wylotowym.

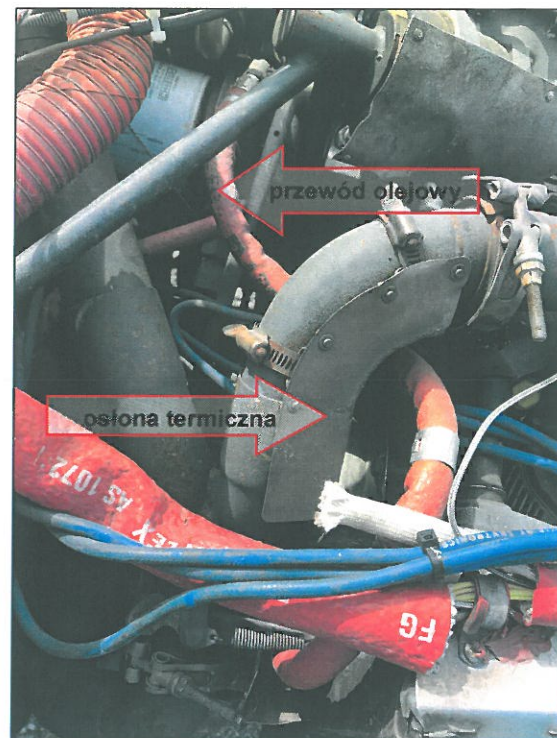
Producent samolotu potwierdził, że przewód olejowy został zamontowany niewłaściwie a osłona termiczna powinna być zainstalowana.

Rys. 7. Widok silnika z przewodem olejowym zamontowanym pod kolektorem oraz osłoną termiczną.
