# PAŃSTWOWA KOMISJA BADANIA WYPADKÓW LOTNICZYCH

## Informacja o zdarzeniu [raport]

Numer ewidencyjny zdarzenia:	<b>1922/17</b>			
Rodzaj zdarzenia:	<b>INCYDENT</b>			
Data zdarzenia:	<b>31 lipca 2017 r.</b>			
Miejsce zdarzenia:	<b>Warszawa Babice (EPBC)</b>			
Rodzaj, typ statku powietrznego:	<b>Szybowiec SZD 9-bis Bocian</b>			
Dowódca SP:	<b>n/d</b>			
Liczba ofiar / rodzaj obrażeń:	<i>Śmiertelne</i>	<i>Poważne</i>	<i>Lekkie</i>	<i>Bez obrażeń</i>
	-	-	-	-
Nadzorujący badanie:	<b>Patrycja Pacak</b>			
Podmiot badający:	<b>Użytkownik</b>			
Skład zespołu badawczego:	<b>Nie wyznaczono</b>			
Forma dokumentu zawierającego wyniki:	<b>Informacja o zdarzeniu (raport)</b>			
Zalecenia:	<b>NIE</b>			
Adresat zaleceń:	<b>NIE DOTYCZY</b>			
Data zakończenia badania:	<b>17 lipca 2018 r.</b>

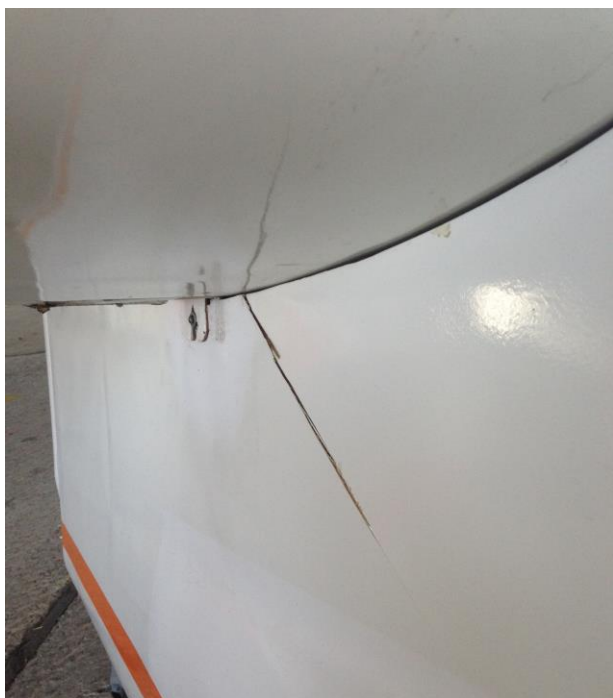
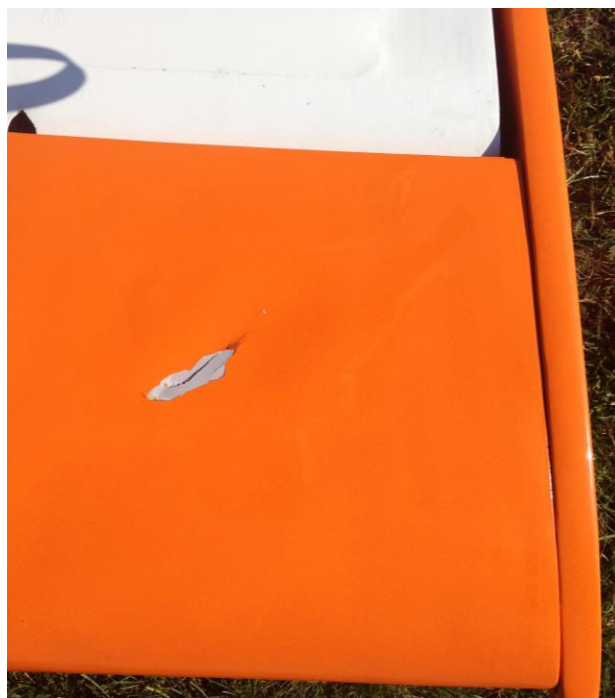
W dniu 31.07.2017 r. mechanik zauważył uszkodzenia szybowca SZD 9-bis Bocian (Rys. 1 i 2 oraz Rys. 3 i 4), które nie były wcześniej odnotowane w PDT (Pokładowym Dzienniku Technicznym). Szybowiec został wstrzymany od eksploatacji, a uszkodzenia zostały odnotowane w PDT nr 53/2017/2781. Szybowiec wraz z kompletem dokumentów przekazany został do certyfikowanej organizacji, gdzie wykonano naprawę, m.in.:

- 1) złamanego pionowego wzmocnienia drugiego żebra prawego skrzydła;
- 2) pęknięcia wewnętrznego pokrycia burty;

- 3) mocowania płozy lewej końcówki skrzydła;
- 4) uszkodzonego pokrycia konstrukcji kadłuba pod statecznikiem poziomym;
- 5) pokrycia lewej końcówki skrzydła;
- 6) pęknięcia na dolnej konsoli zawieszenia steru kierunku;

Rys. 1 i 2 Uszkodzenia w obszarze statecznika poziomego i uszkodzone skrzydło [źródło: użytkownik]

*„W trakcie wyciągania szybowca z hangaru mechanik zauważył uszkodzone poszycie lewej końcówki skrzydła z górnej strony, uszkodzone poszycie konstrukcji kadłuba pod statecznikiem poziomym oraz pęknięcie na dolnej konsoli zawieszenia steru kierunku. Żadna z powyższych usterek nie została poprzednio odnotowana w PDT.”*

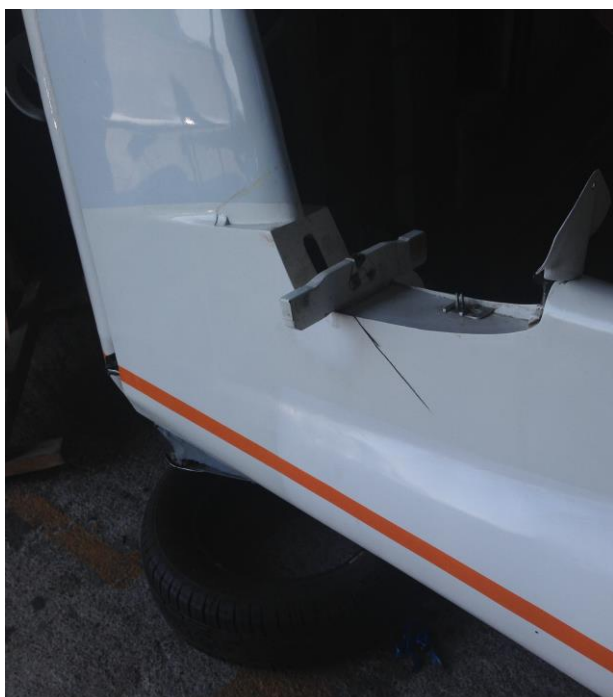
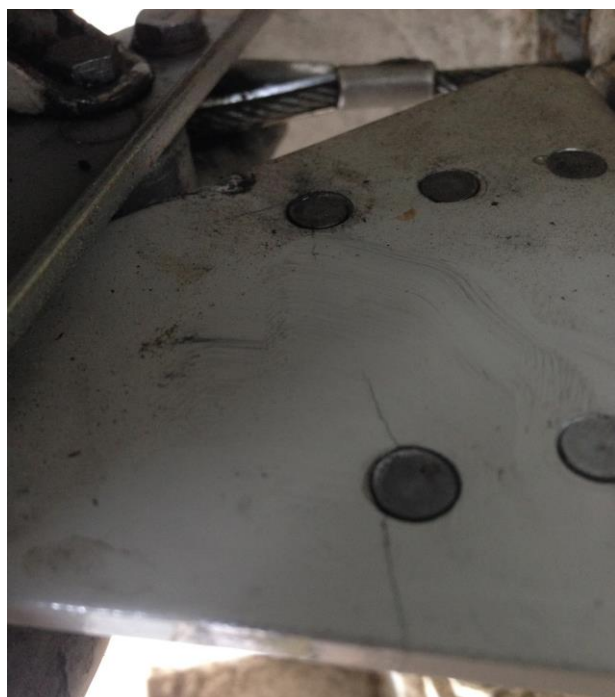
Rys 3 i 4 Uszkodzenia szybowca – (z lewej) widok po zdemontowaniu statecznika poziomego [źródło: użytkownik]
