RAPORT KOŃCOWY

z badania zdarzenia statku powietrznego

Numer ewidencyjny zdarzenia:	1971/17			
Rodzaj zdarzenia:	<i>Wypadek</i>			
Data zdarzenia:	<i>5 sierpnia 2017 r.</i>			
Miejsce zdarzenia:	<i>Mielec (EPML)</i>			
Rodzaj, typ statku powietrznego:	<i>Szybowiec SZD – 22 Mucha Std.</i>			
Znak rozpoznawczy SP:	<i>SP-2245</i>			
Użytkownik / Operator SP:	<i>Aeroklub Mielecki ATO</i>			
Dowódca SP:	<i>Pilot szybowcowy</i>			
Liczba ofiar / rodzaj obrażeń:	<i>Śmiertelne</i>	<i>Poważne</i>	<i>Lekkie</i>	<i>Bez obrażeń</i>
		<i>1</i>		
Nadzorujący badanie:	<i>Jacek Bogatko</i>			
Podmiot badający:	<i>PKBWL</i>			
Skład zespołu badawczego:	<i>Nie wyznaczano</i>			
Zalecenia:	<i>Nie</i>			
Adresat zaleceń:	<i>Nie dotyczy</i>			
Data zakończenia badania:	<i>13marca 2018 r.</i>

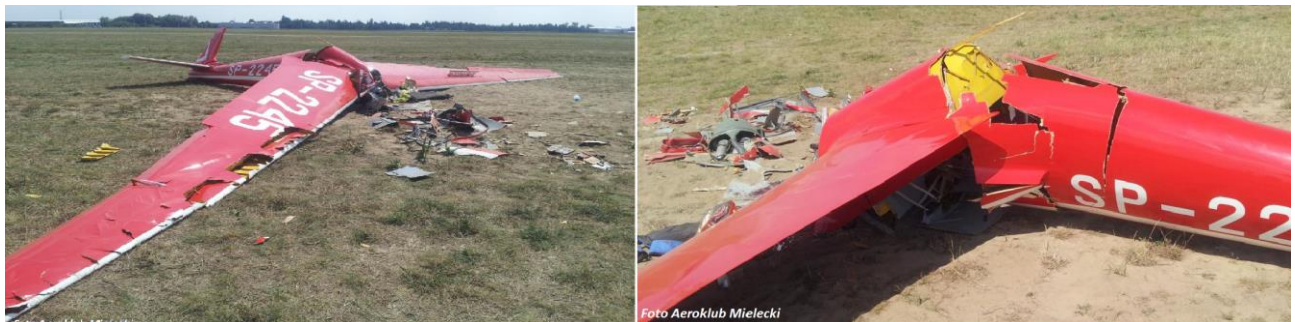
W wyniku wypadku całkowicie rozbity został przód szybowca z kabiną pilota, zniszczone zostało prawe i lewe skrzydło, kadłub uległ złamaniu na wysokości krawędzi spływu skrzydeł. Szybowiec uległ całkowitemu zniszczeniu (ilustracji nr 3).

Ilustracja nr 3. Widok na uszkodzenia szybowca po wypadku.

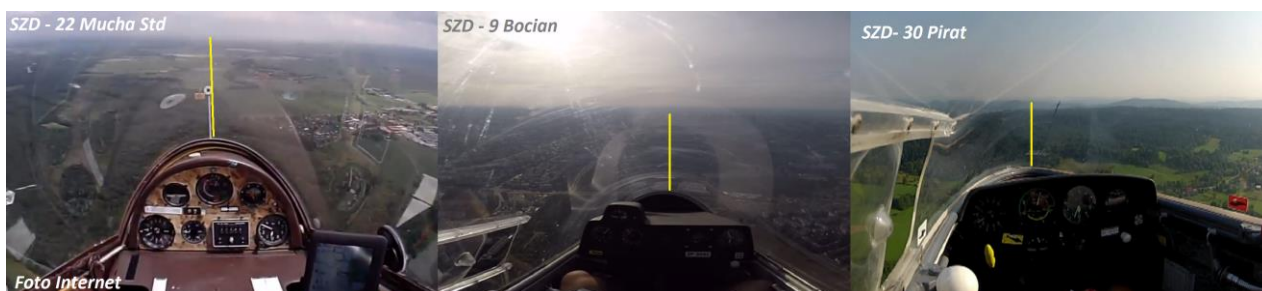
Ilustracje nr 5. Na ilustracji pokazano położenie maski szybowca na horyzoncie w locie poziomym dla szybowców SZD – 22 Mucha Std., SZD – 9 Bocian i SZD 30 Pirat.

Analizując filmy zarejestrowane kamerami monitoringu Komisja stwierdziła, że po wyczepieniu szybowca pilot postąpił prawidłowo zabezpieczając prędkość lotu. Jednak zbyt wysokie położenie maski szybowca na horyzoncie (za małe wychylenie „oddanie” drążka sterowego od siebie) spowodowało że, zabezpieczona prędkość lotu poziomego była za mała do wykonania zakrętu. Należy pamiętać o tym że, w zakręcie prędkość przeciągnięcia jest większa niż w locie poziomym. Ponadto, zakręt był wykonywany z wiatrem tylnym - bocznym. To wszystko doprowadziło do sytuacji w której szybowiec wpadł w korkociąg. Ponadto, przed startem pilot powinien spojrzeć na znajdujący się w kwadracie rękaw wskazujący kierunek i prędkość wiatru. Ta informacja pozwoliła by mu wstępnie ocenić przebieg rozbiegu i profil lotu na wznoszeniu. Jednak zaraz po oderwaniu się szybowca od ziemi pilot ustawił zbyt duży kąt wznoszenia dla panujących warunków atmosferycznych.
