PAŃSTWOWA KOMISJA BADANIA WYPADKÓW LOTNICZYCH

Informacja o zdarzeniu

Numer ewidencyjny zdarzenia:	2009/17			
Rodzaj zdarzenia:	INCYDENT			
Data zdarzenia:	30.07.2017 r.			
Miejsce zdarzenia:	EGPH			
Rodzaj, typ statku powietrznego:	Samolot Bombardier Challenger 300			
Dowódca SP:	Pilot ATPL(A)			
Liczba ofiar / rodzaj obrażeń:	Śmiertelne	Poważne	Lekkie	Bez obrażeń
	-	-	-	3
Nadzorujący badanie:	Andrzej Bartosiewicz			
Podmiot badający:	Operator			
Skład zespołu badawczego:	Nie wyznaczono			
Forma dokumentu zawierającego wyniki:	Informacja o zdarzeniu			
Zalecenia:	NIE			
Adresat zaleceń:	Nie dotyczy			
Data zakończenia badania:	18.09.2018 r.

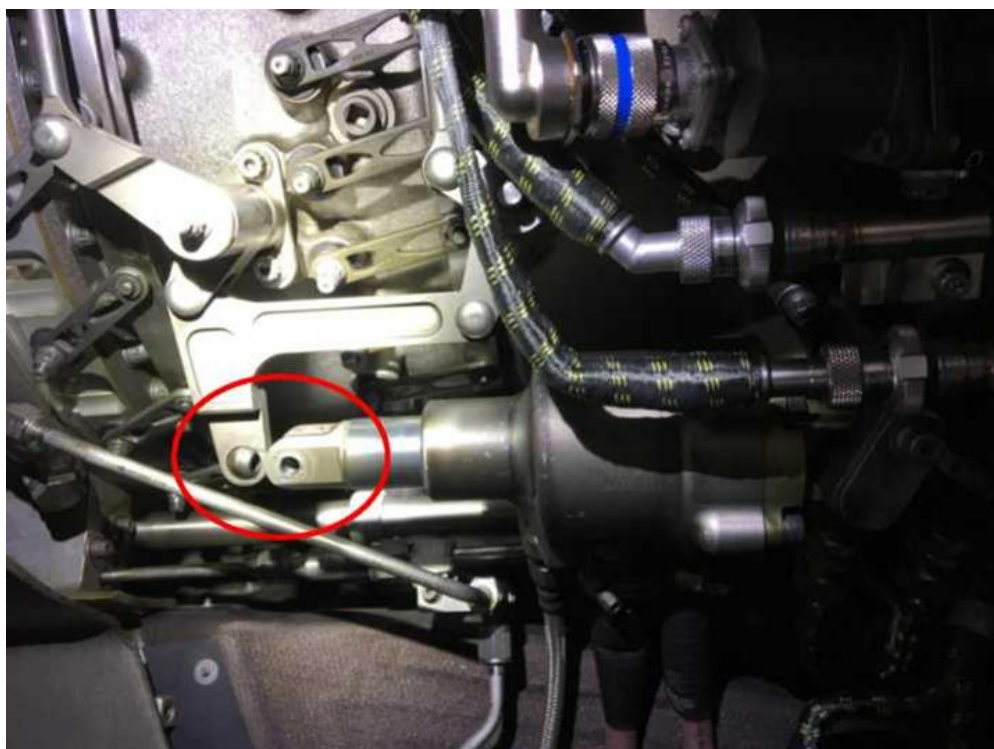
1. Ściągnięto dane dot. pracy silnika, które wskazały liczne błędy;
2. Sugerując się zaleceniami producenta silnika (Honeywell) – dokonano regulacji ciśnienia oleju;
3. Podczas próby silnika, N1 nadal nie była w stanie uzyskać wartości wyższej niż 56%;
4. Kolejną czynnością było ponowne ściągnięcie danych o pracy silnika, które wykazały konkretny błąd (kod MC-203), sugerujący zwrócenie uwagi na serwomechanizm Compressor Variable Geometry Actuator (CGV Actuator) silnika;
5. Po uzyskaniu dostępu do CGV Actuator lewego silnika, zauważono brak śruby na połączeniu pomiędzy CGV Actuator a CGV Actuator Connection Rod (rys.1) – śruba znaleziona została w niższej części silnika, nakrętki nie znaleziono.

Rys. 1 Brak połączenia pomiędzy CGV Actuator a CGV Actuator Connection Rod
[źródło: Standard Aero].

W trakcie badania incydentu Dział Bezpieczeństwa Lotniczego Operatora ustalił, że miesiąc przed zdarzeniem lewy silnik był zdemontowany z samolotu w organizacji obsługowej operatora i wysłany do serwisu w zewnętrznej organizacji obsługowej w Holandii. W ramach serwisu silnika dokonano wymiany elementów serwomechanizmu -

CVG Actuator Mounting Bracket - w tym feralnej śruby i nakrętki, podczas której nastąpił ich niepoprawny montaż.

Po wykonanym serwisie w Holandii i odesłaniu go do Polski, silnik został zabudowywany na płatowiec w organizacji obsługowej operatora. Podczas tej operacji, mechanicy nie byli w stanie dostrzec niepoprawnego zamontowania śruby wraz z nakrętką, ponieważ części te są zabudowane w silniku w taki sposób, że są niewidoczne.

Bezpośrednią przyczyną incydentu był brak śruby wraz z nakrętką na połączeniu pomiędzy CGV Actuator a CGV Actuator Connection Rod spowodowany niepoprawnym montażem.

6. Zamontowano nową śrubę wraz z nakrętką, po czym wykonano próbę silnika, która wypadła pozytywnie.
7. Wysłano dokumenty oraz zdjęcia brakującego elementu do operatora.
8. Samolot został dopuszczony do lotu.
