## RAPORT KOŃCOWY

### z badania zdarzenia statku powietrznego

| <b>Numer ewidencyjny zdarzenia:</b> | <b>2197/17</b> | | | |
| <b>Rodzaj, typ statku powietrznego:</b> | <i>Szybowiec SZD-9 bis Bocian 1E</i> | | | |

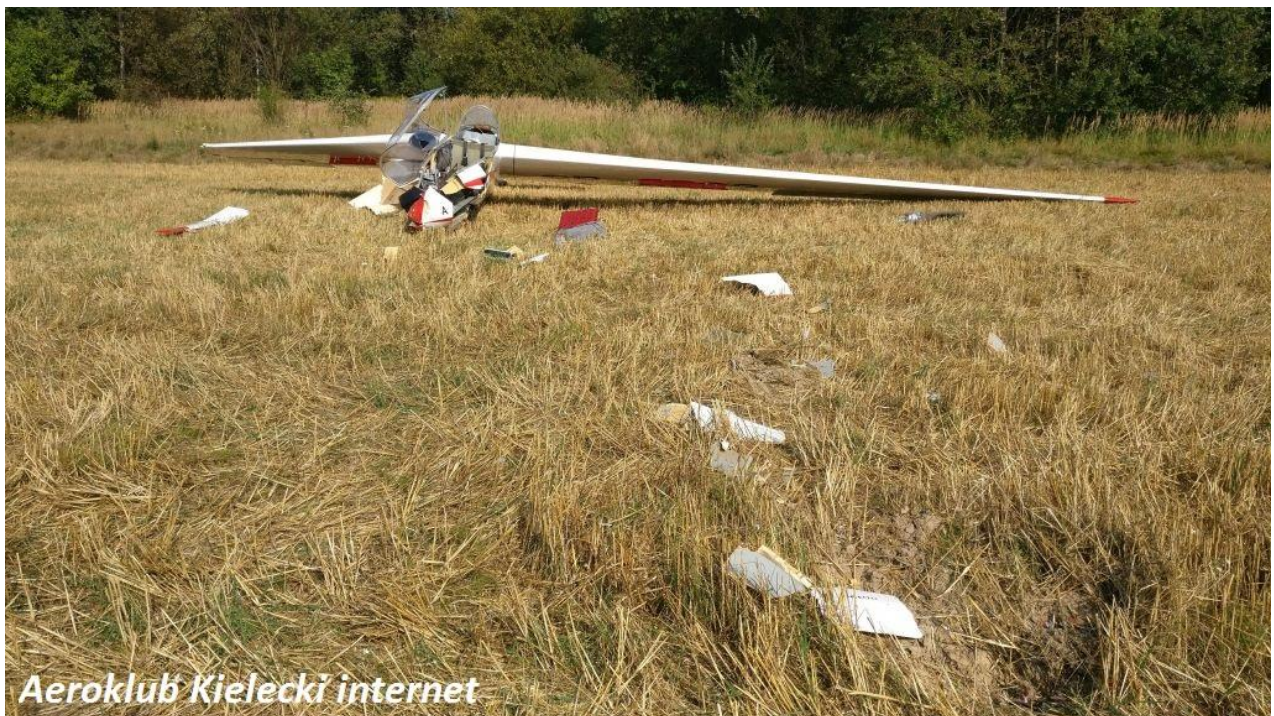
W wyniku wypadku całkowicie rozbity został przód szybowca z kabiną pilota, zniszczone zostało prawe i lewe skrzydło, kadłub uległ złamaniu na wysokości krawędzi spływu skrzydeł. Szybowiec uległ całkowitemu zniszczeniu (ilustracji nr 3).

*Ilustracja nr 3. Widok na uszkodzony szybowiec po wypadku.*

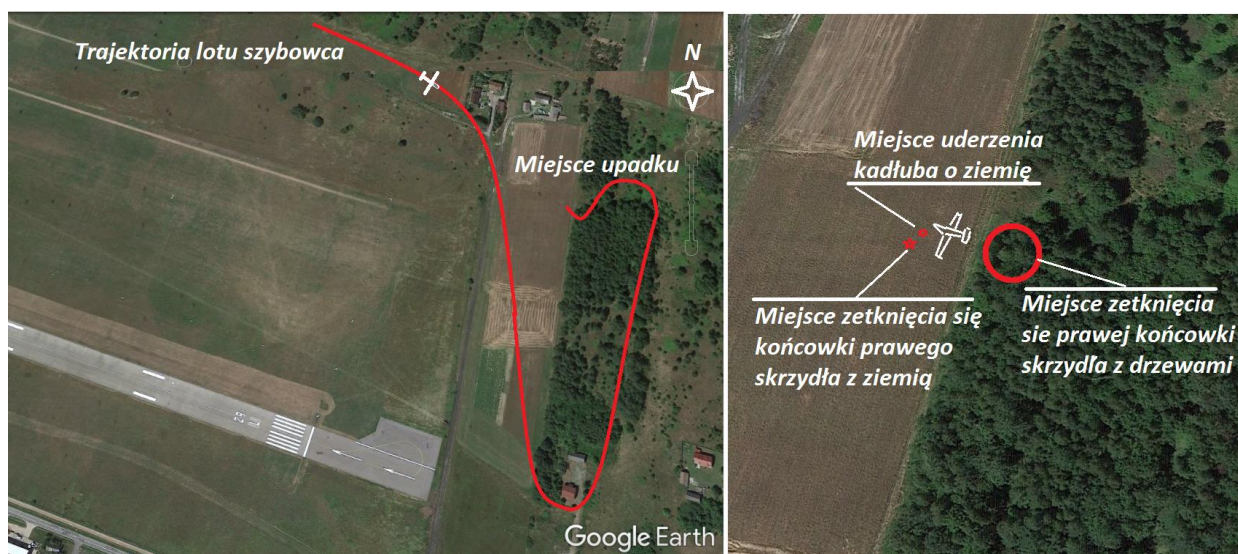
*Ilustracja nr 4. Na ilustracji zaznaczono kierunek z jakiego wiał wiatr w momencie startu szybowca. Zaznaczono przybliżoną trajektorię lotu szybowca.*

Przyczyna zdarzenia była niepoprawna budowa kręgu nadlotniskowego i rozpoczęcie manewru esowania w niepoprawną stronę (od lotniska) na zbyt małej wysokości, oraz niestosowanie się do poleceń instruktora.

1. Zwracać uwagę na budowę kręgu – szczególnie w przypadkach lotów niestandardowych, takich jak esowanie i manewry na małej wysokości.
2. Ćwiczenie esowania wykonywać nad terenem wolnym od przeszkód terenowych.
