PAŃSTWOWA KOMISJA BADANIA WYPADKÓW LOTNICZYCH

Informacja o zdarzeniu [raport]

Numer ewidencyjny zdarzenia:	2278/17			
Rodzaj zdarzenia:	WYPADEK			
Data zdarzenia:	26 sierpnia 2017 r.			
Miejsce zdarzenia:	Łódź-Lublinek (EPLL)			
Rodzaj, typ statku powietrznego:	Szybowiec SZD-9bis Bocian			
Dowódca SP:	Uczeń-pilot szybowcowy			
Liczba ofiar / rodzaj obrażeń:	<i>Śmiertelne</i>	<i>Poważne</i>	<i>Lekkie</i>	<i>Bez obrażeń</i>
	-	-	-	1
Nadzorujący badanie:	Patrycja Pacak			
Podmiot badający:	Użytkownik			
Skład zespołu badawczego:	NIE WYZNACZONO			
Forma dokumentu zawierającego wyniki:	Informacja o zdarzeniu (raport)			
Zalecenia:	NIE			
Adresat zaleceń:	NIE DOTYCZY			
Data zakończenia badania:	27 kwietnia 2018 r.

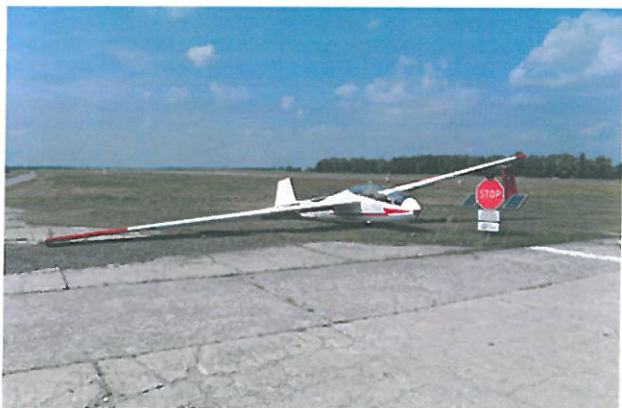
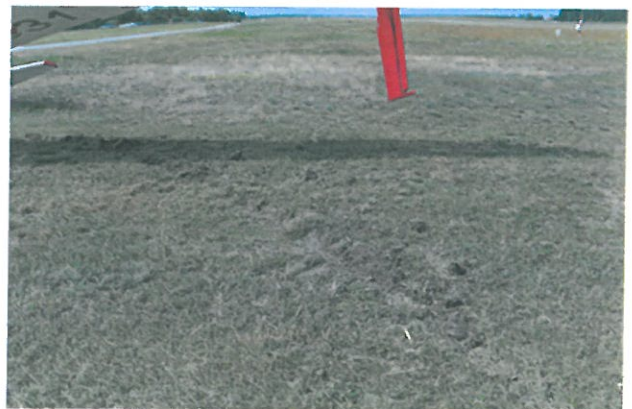
prędkość. Instruktor jeszcze raz polecił pilotowi oddać drążek, zabezpieczyć prędkość i wykonać lądowanie na wprost. Pilot zareagował na polecenie, zabezpieczył prędkość i otworzył hamulce aerodynamiczne rozpoczynając podejście do lądowania. Szybowiec przyziemił na zwiększonej prędkości i odbił się od ziemi wykonując tzw. „kangura”. Po powtórnym przyziemieniu podczas dobiegu wytoczył się poza pas. Nastąpiło uderzenie końcówką lewego skrzydła o znak STOP ustawiony na drodze technicznej po zachodniej stronie pasa trawiastego, co spowodowało uszkodzenie końcówki skrzydła i obrót wokół osi pionowej szybowca o 180° względem kierunku lądowania (Rys. 2). Szybowiec zatrzymał się ok. 20 m dalej (Rys. 3). Pilot nie doznał żadnych obrażeń ciała.

Rys. 2 i 3 Miejsce zatrzymania się szybowca – widok w kierunku lądowania oraz ślad pozostawiony w nawierzchni lotniska po płoże ogonowej obracającego się szybowca [źródło: Użytkownik]

Uczeń-pilot zareagował prawidłowo na polecenia przekazane drogą radiową przez instruktora nadzorującego lot – zabezpieczył ponownie prędkość i otwierając hamulce aerodynamiczne wykonał lądowanie na wprost. Duża prędkość przyziemia wpłynęła na zwiększenie długości dobiegu, co z kolei spowodowało wytoczenie się szybowca poza pas trawiasty i uderzenie w znajdujące się przy drodze technicznej znaki pionowe.

- 1) Przeprowadzono szczegółową kontrolę lin wyciągarkowych;
- 2) Przeprowadzono szkolenie pilotów i uczniów-pilotów z zakresu postępowania w sytuacjach awaryjnych i niebezpiecznych;
- 3) Zorganizowano szkolenie personelu, w trakcie którego omówiono zdarzenie;
- 4) Postanowiono położyć dodatkowy nacisk w trakcie szkoleń na naukę zabezpieczania prędkości w poszczególnych fazach startu i zachowanie poszczególnych faz startu;

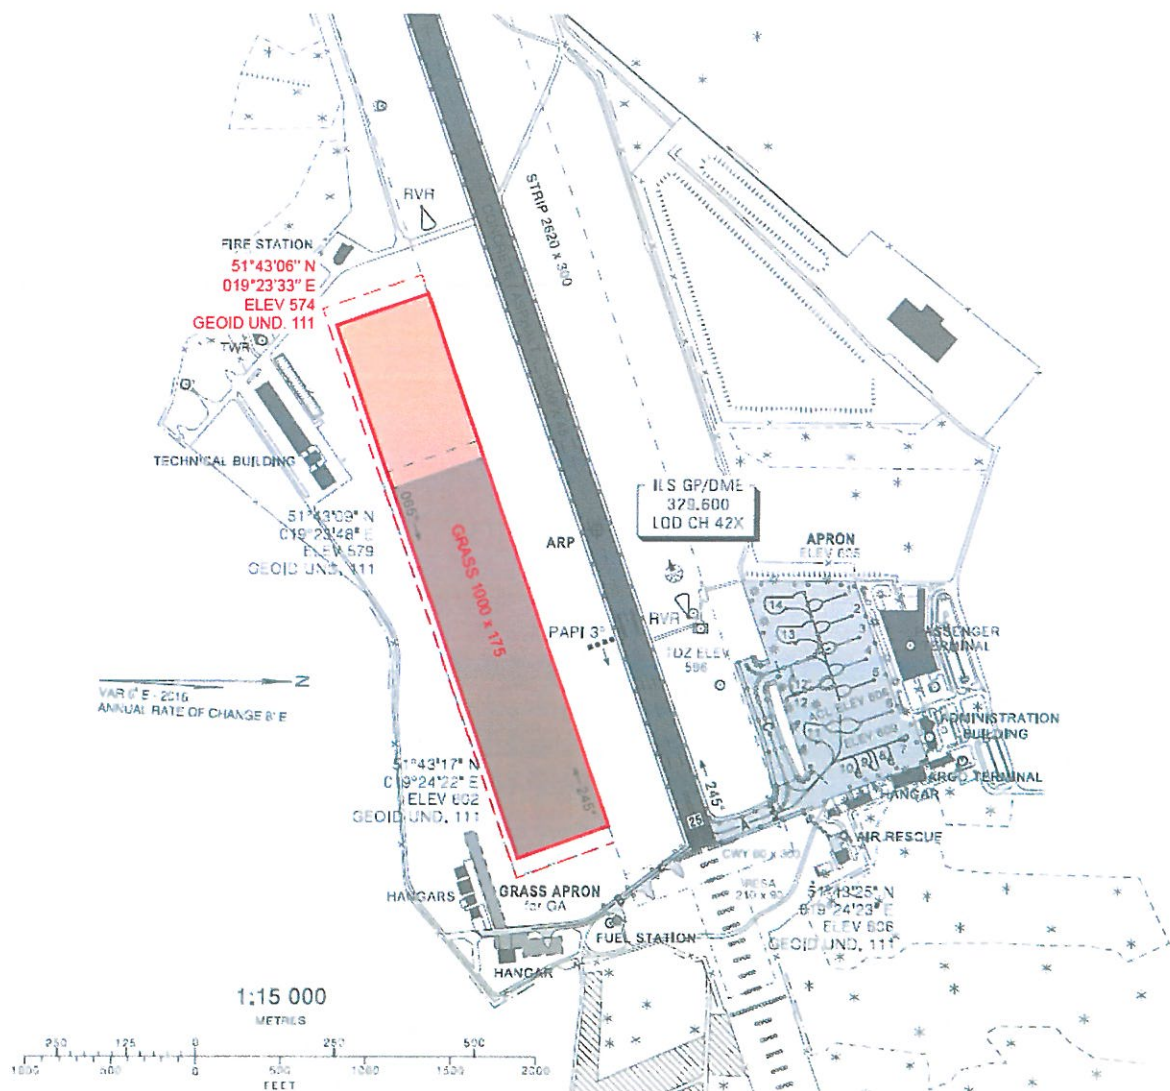
Rys. 4 Schemat lotniska EPLL [źródło: AIP Polska]

W dniu zdarzenia start wyłożony był na kierunku pasa 25L. Zgodnie z AIP Polska w użytku była wydłużona część pasa trawiastego lotniska EPLL, zwiększająca jego długość z 700 m do 1000 m (Rys. 4). Wiatr do startu za wyciągarką podany w komunikacie meteorologicznym zmienny, tylnoboczny. Prędkość wiatru wynosiła ok. 1-2 m/s, w związku z czym tylna składowa wiatru była niewielka.
