PAŃSTWOWA KOMISJA BADANIA WYPADKÓW LOTNICZYCH

RAPORT KOŃCOWY

zdarzenie nr: 2416/17

samolot Moravan/Zlin Z-142; SP-ASM

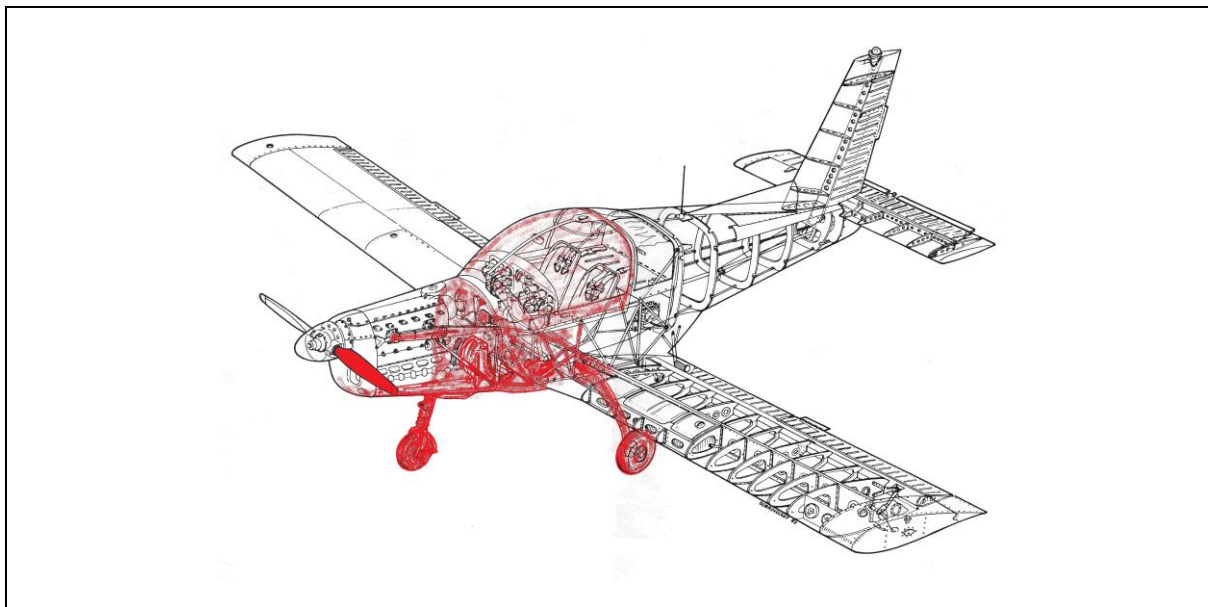
Samolot w wyniku zderzenia z ziemią uległ rozległym zniszczeniom, nie kwalifikującym go do podjęcia próby naprawy. Uszkodzenia i zniszczenia objęły zespół napędowy (śmigło, zamocowanie silnika do kadłuba, instalacje zespołu napędowego w przedziale silnika), płatowiec (dolna, przednia i środkowa część kadłuba, podwozie, osłona kabiny) oraz instalacje (olejowa, paliwowa). Ostateczne zniszczenia struktury nastąpiły podczas rozbiórki wraku w związku z niemożnością normalnego demontażu skrzydeł.

1 – Ogólny widok lokalizacji uszkodzeń samolotu [rysunek: www.airwar.ru].

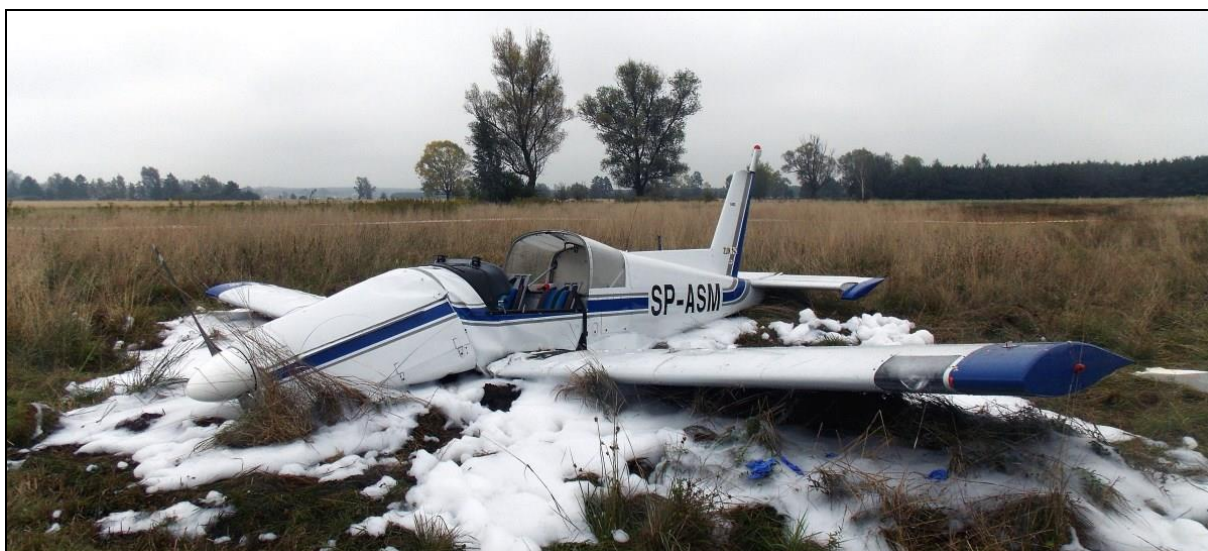
2 – Ogólny widok samolotu na miejscu wypadku.

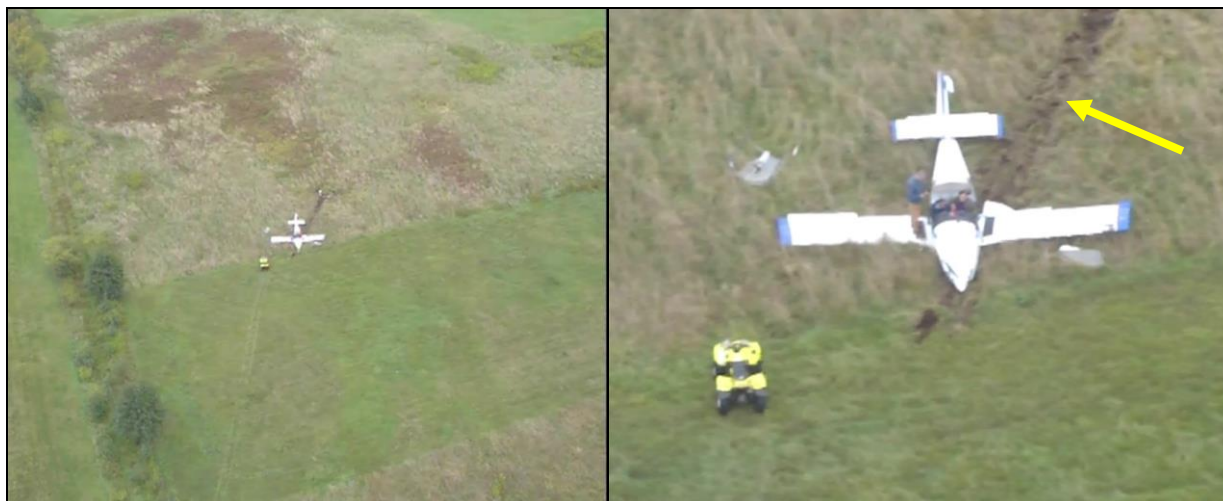
5, 6 – Samolot na miejscu wypadku przed przybyciem służb ratowniczych, pilot i podróżny pozostają w kabinie. Widoczny ślad kadłuba na ziemi [film/foto: W.Lorenc].

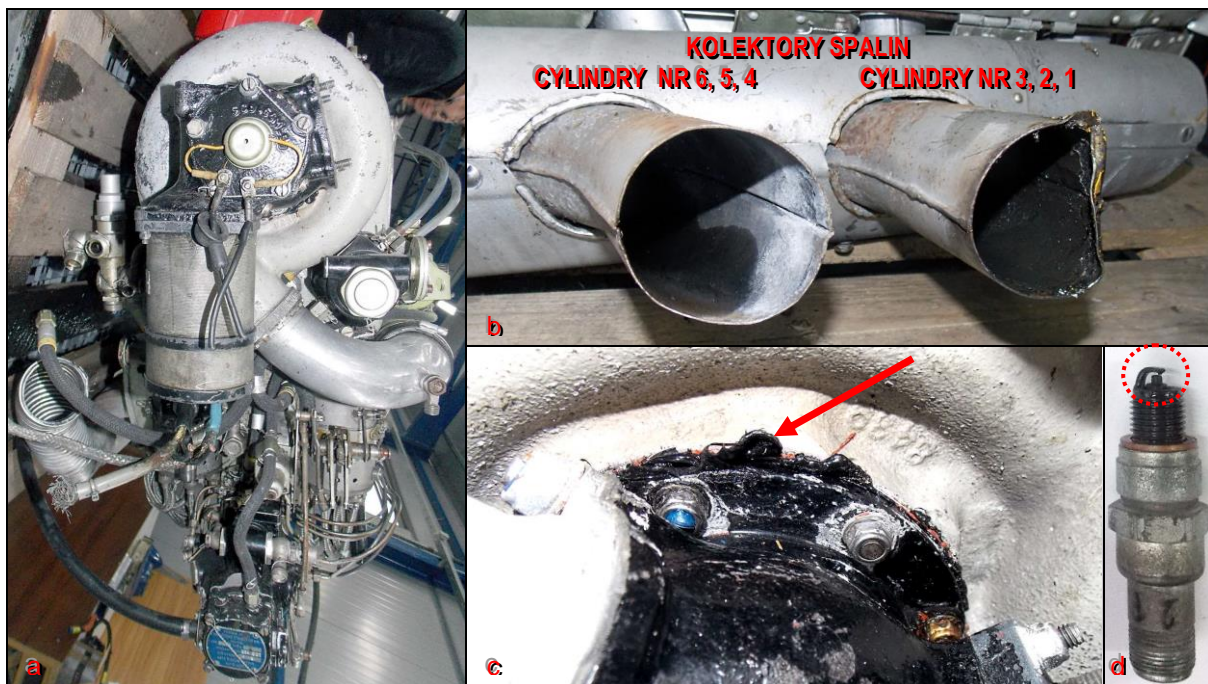
- obecność nalotu sadzy w kolektorze wylotowym cylindrów nr 1, 2 i 3 [p.il.8b],
- normalny eksploatacyjny nalot w kolektorze wylotowym cylindrów nr 4, 5 i 6 [p.il.8b],
- ślady wypływu uszczelniającego silikonu na mocowaniu korpusu sprężarki do korpusu silnika [p.il.8c],

- prawidłowe ustawienie zapłonu (37° przed GMP),
- zanieczyszczenie świec zapłonowych śladami oleju, produktami spalania bogatej mieszanki oraz opiłkami metalicznymi pochodzącymi ze zniszczonych elementów sprężarki [p.il.8d],
- prawidłową szczelność i luzy zaworowe cylindrów nr 1, 2, 3, 4 i 5,
- nieszczelność zaworu ssącego i nadmierny luz zaworu wydechowego cylindra nr 6.

8 – Stan zewnętrzny silnika: a) widok ogólny zespołu sprężarki na silniku, b) kolektory wydechowe, c) wypływka silikonu, d) zanieczyszczona świeca zapłonowa (jako przykład).

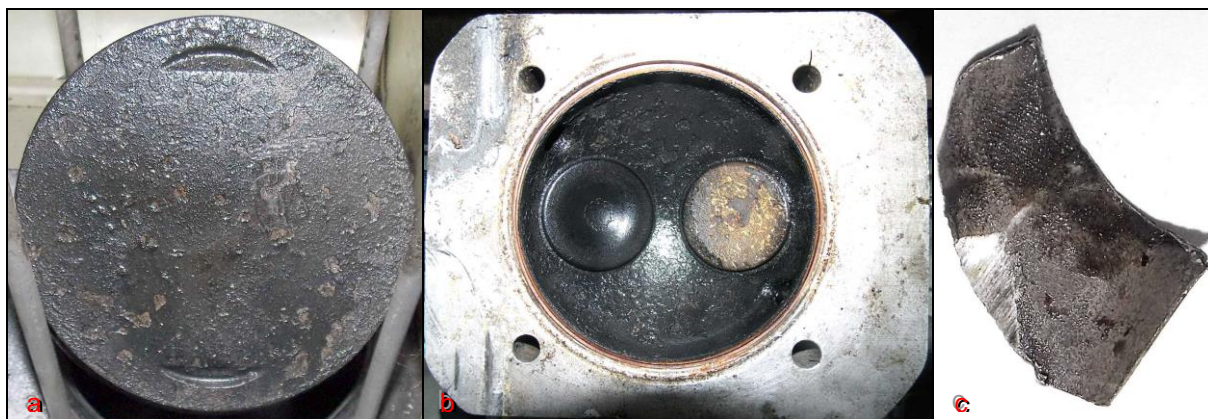
- normalny eksploatacyjny stan zużycia gładzi cylindra,
- normalny stan trzonek zaworów ssącego i wydechowego,
- ciemny nalot na denku tłoka, wskutek spalania bardzo bogatej mieszanki [p.il.9a],
- zawór ssący podparty odłamkiem zniszczonego wirnika sprężarki [p.il.9c]

9 – Stan cylindra nr 6: a) denko tłoka, b) głowica z zaworami, c) odłamek wirnika, znaleziony pod zaworem ssącym.

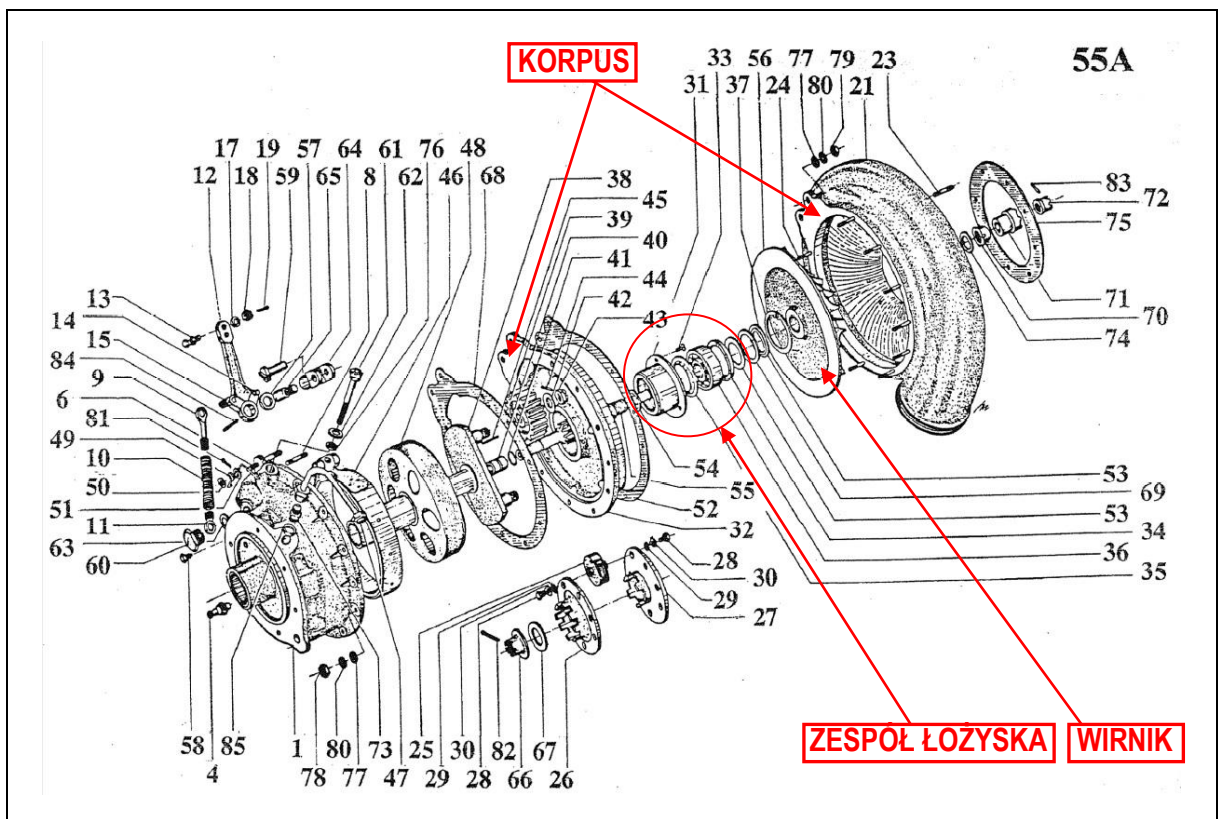
10 – Sprężarka silnika i jej uszkodzone oraz zniszczone elementy [rysunek z katalogu części silnika M337].

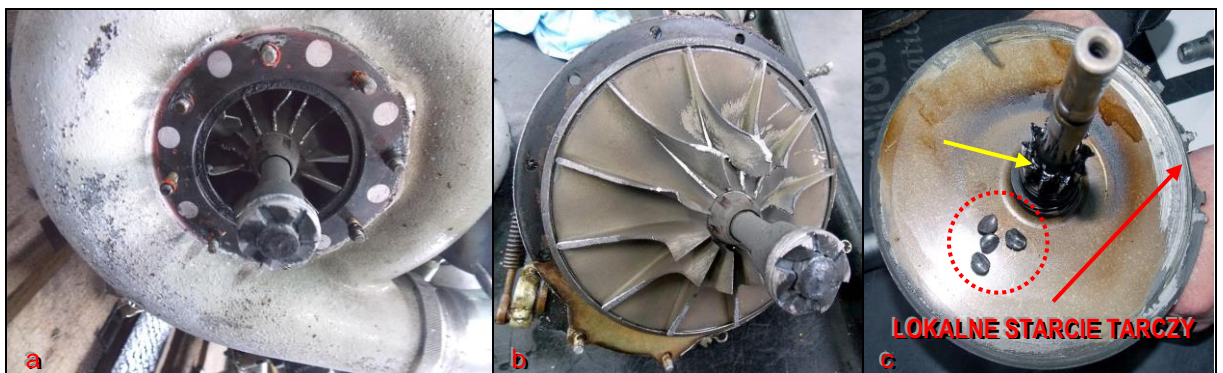
- uszkodzenie wirnika i korpusu sprężarki, polegające na całkowitym wytarciu kierownic korpusu oraz częściowym wyłamaniu łopatek wirnika (czterech z ośmiu) [p.il.11],
- zanieczyszczenie komory przekładni sprężarki opiłkami metalu pochodzącymi z obudowy korpusu sprężarki oraz z bieżni łożyska wirnika,
- zniszczenie łożyska kulkowego wirnika (brak wieńca łożyska, zniszczenie kulek łożyskowych, zniszczenie koszyczka) [p.il.13],
- widoczną korozję bieżni łożyska oraz wyraźne ślady oddziaływania wysokiej temperatury (wskutek pracy łożyska bez oleju) [p.il.13],
- niedostateczną ilość oleju w okolicach łożyska,
- uszkodzenie koła zębatego napędu przekładni planetarnej na osi wirnika [p.il.11c, 12b],
- opiłki metaliczne i liczne szczątki wirnika sprężarki w układzie dolotowym silnika.

11 – Wirnik sprężarki: a) widok z zewnątrz (widoczne sprężko rozrusznika), b) wirnik po wymontowaniu, c) druga strona wirnika (widoczne uszkodzone koło zębate napędu przekładni planetarnej i zniszczone kulki łożyska).

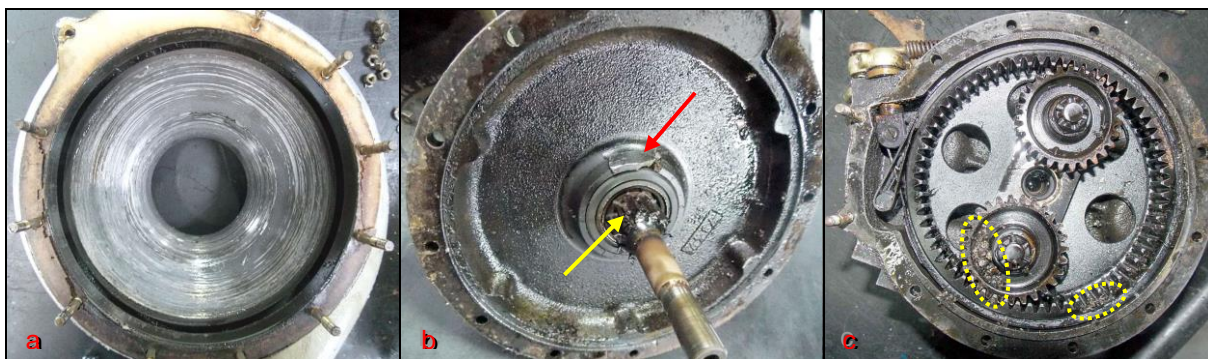
12 – Korpus sprężarki: a) uszkodzenia wewnętrzne wskutek kontaktu z wirnikiem, b) wykruszenie obudowy i uszkodzenia koła zębatego napędu przekładni planetarnej, c) przekładnia planetarna – widoczne zanieczyszczenia.

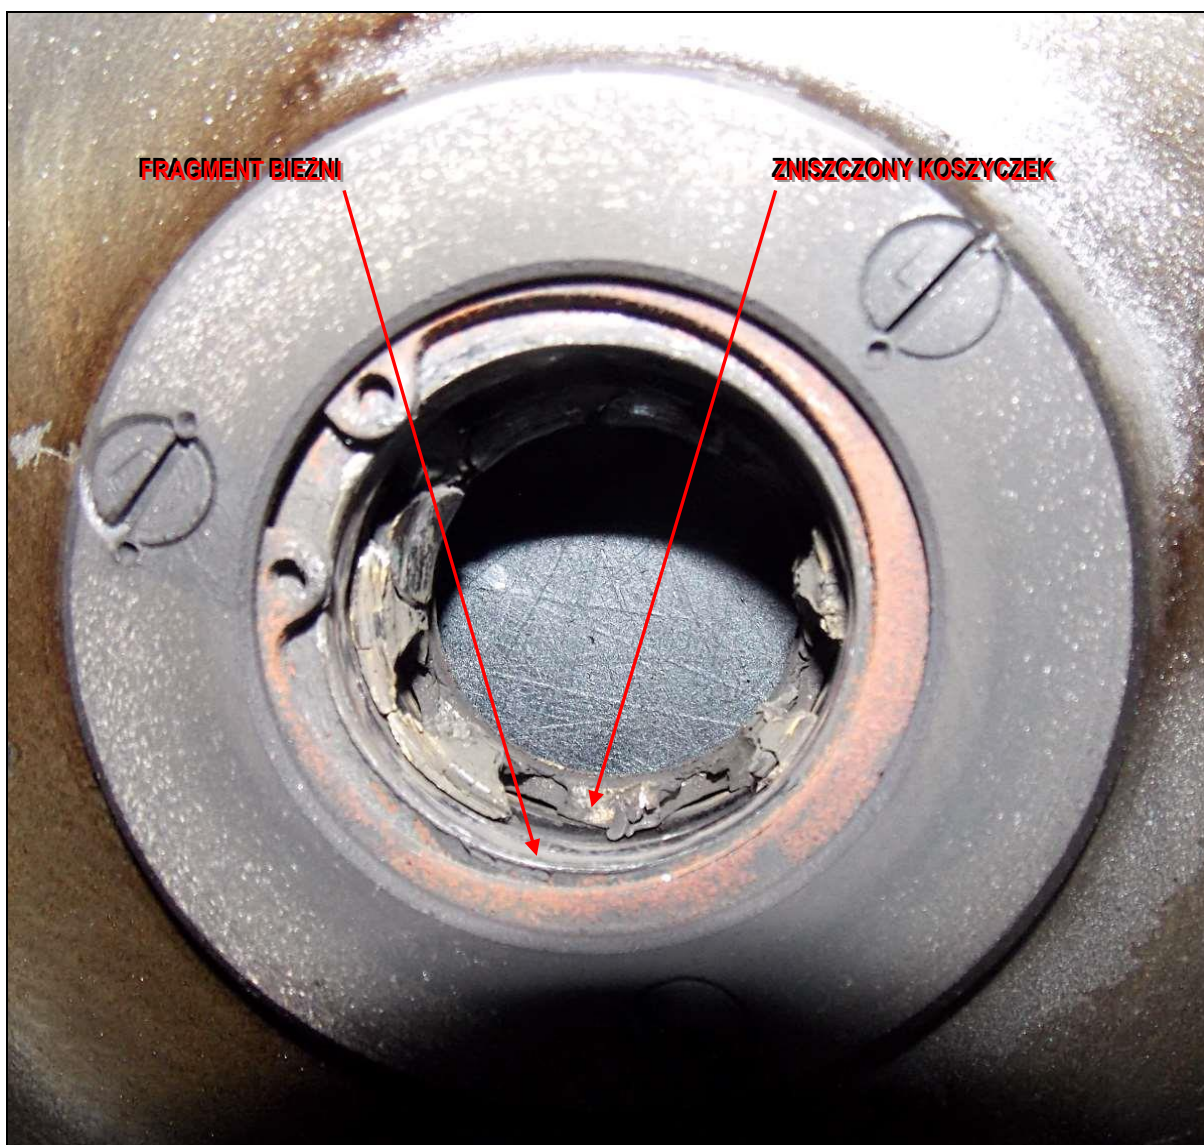
13 – Zbliżenie na zniszczone łożysko – częściowo widoczna bieżnia oraz zniszczony koszyczek. Widoczne ślady korozji.

Najbardziej prawdopodobną przyczyną awarii silnika było uszkodzenie łożyska kulkowego wirnika sprężarki, wywołane jego niedostatecznym smarowaniem oraz postępującą korozją. W wyniku tych zjawisk nastąpiło zniszczenie łożyska, a następnie wirnika i korpusu sprężarki, czego skutkiem stało się częściowe przysłonięcie kanału dolotowego, powodujące nadmierne wzbogacenie mieszanki (stąd wydzielanie czarnego dymu w trakcie zdarzenia) oraz zassanie szczątków wirnika sprężarki do cylindra nr 6 i „podstawienie” jego zaworu ssącego. W konsekwencji wystąpiła nierównomierna praca silnika i utrata jego mocy.

Stan silnika stwierdzony podczas ekspertyzy potwierdza lokalne występowanie korozji wewnętrznej – zwłaszcza w rejonie łożyska wirnika sprężarki.

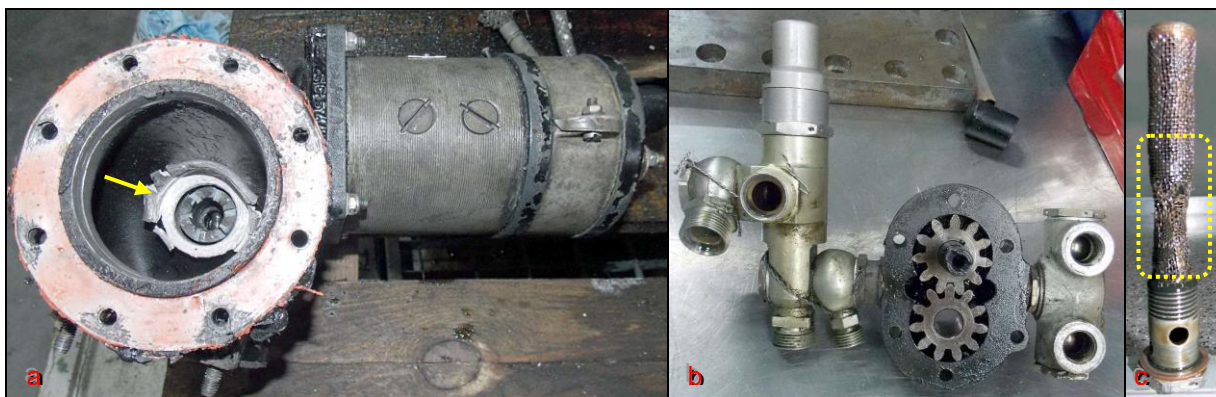
- normalne eksploatacyjne zużycie kół zębatych pompy olejowej,
- prawidłowo działający zawór kulowy grawitacyjny,
- zabrudzone filtry strony tłocznej i ssącej.

14 – Agregaty zdemontowane ze sprężarki: a) rozrusznik silnika z widocznym uszkodzeniem obudowy sprzęgła, b) pompa olejowa, c) filtr pompy olejowej z objawami zużycia.
