PAŃSTWOWA KOMISJA BADANIA WYPADKÓW LOTNICZYCH

Informacja o zdarzeniu [raport]

Numer ewidencyjny zdarzenia:	2674/17			
Rodzaj zdarzenia:	<i>Incydent</i>			
Data zdarzenia:	<i>30 wrzesień 2017</i>			
Miejsce zdarzenia:	<i>Lądowisko Świdnik</i>			
Rodzaj, typ statku powietrznego:	<i>TS-8 Bies</i>			
Dowódca SP:	<i>Pilot zawodowy/liniowy</i>			
Liczba ofiar / rodzaj obrażeń:	<i>Śmiertelne</i>	<i>Poważne</i>	<i>Lekkie</i>	<i>Bez obrażeń</i>
	-	-	-	2
Nadzorujący badanie:	<i>Jerzy Girgiel</i>			
Podmiot badający:	<i>PKBWL</i>			
Skład zespołu badawczego:	<i>Nie wyznaczono</i>			
Forma dokumentu zawierającego wyniki:	<i>Informacja o zdarzeniu</i>			
Zalecenia:	<i>Nie</i>			
Adresat zaleceń:	<i>Nie</i>			
Data zakończenia badania:	<i>23.01.2018 r.</i>

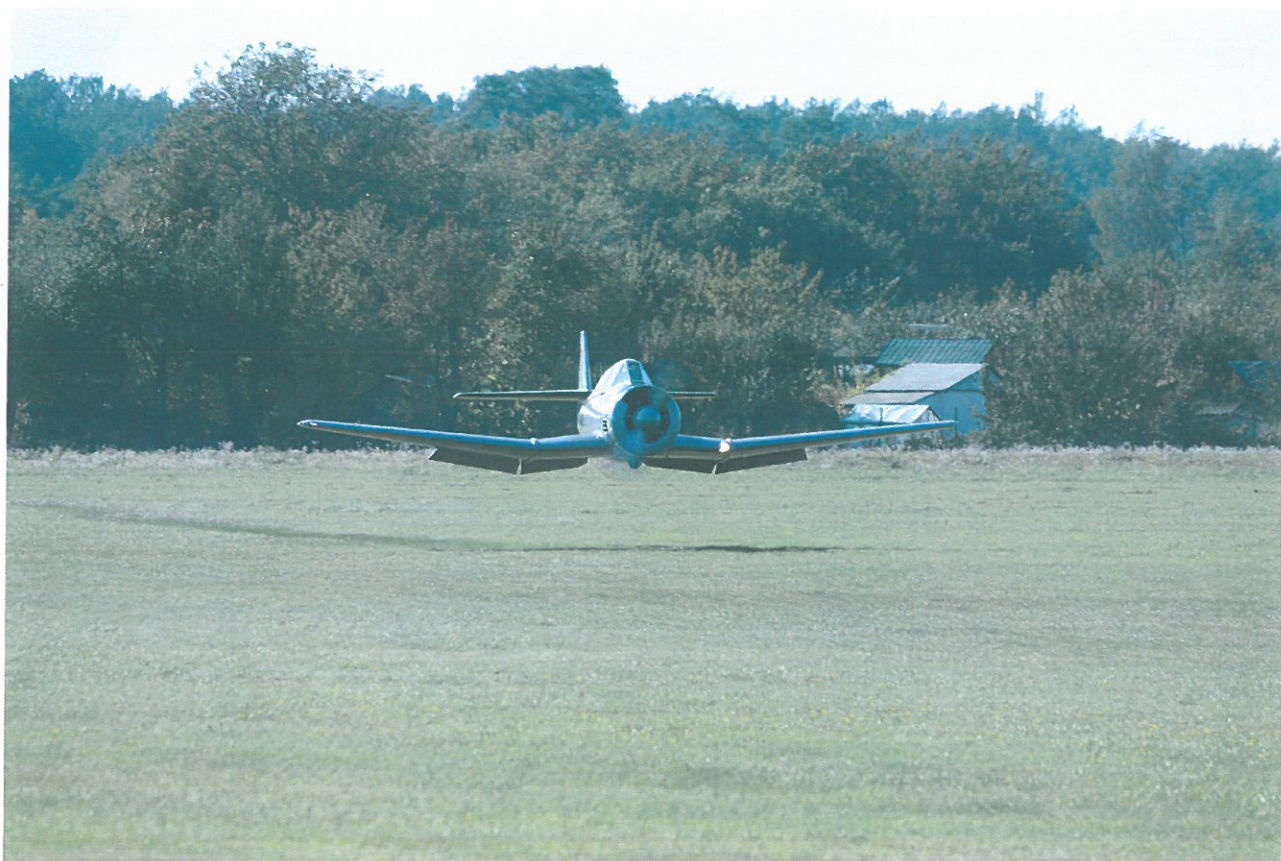
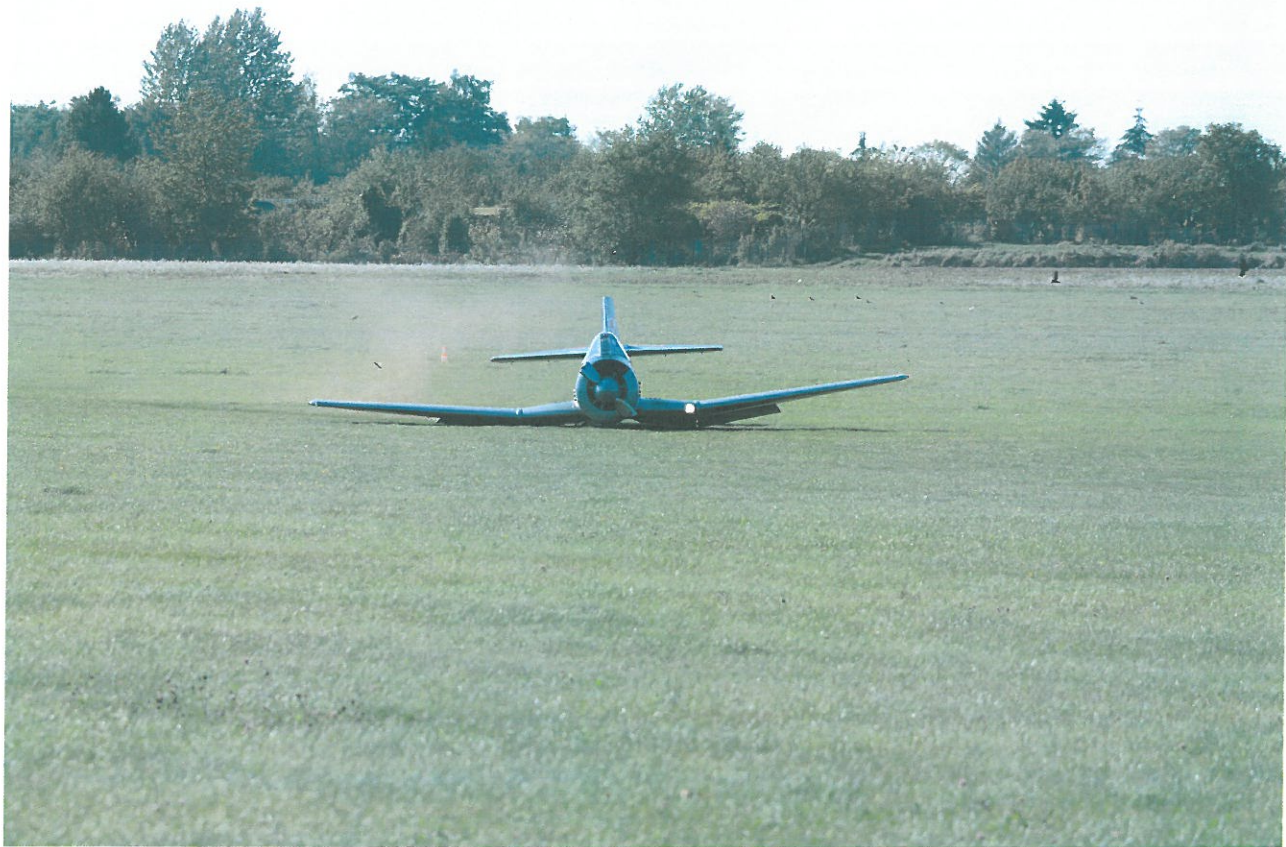
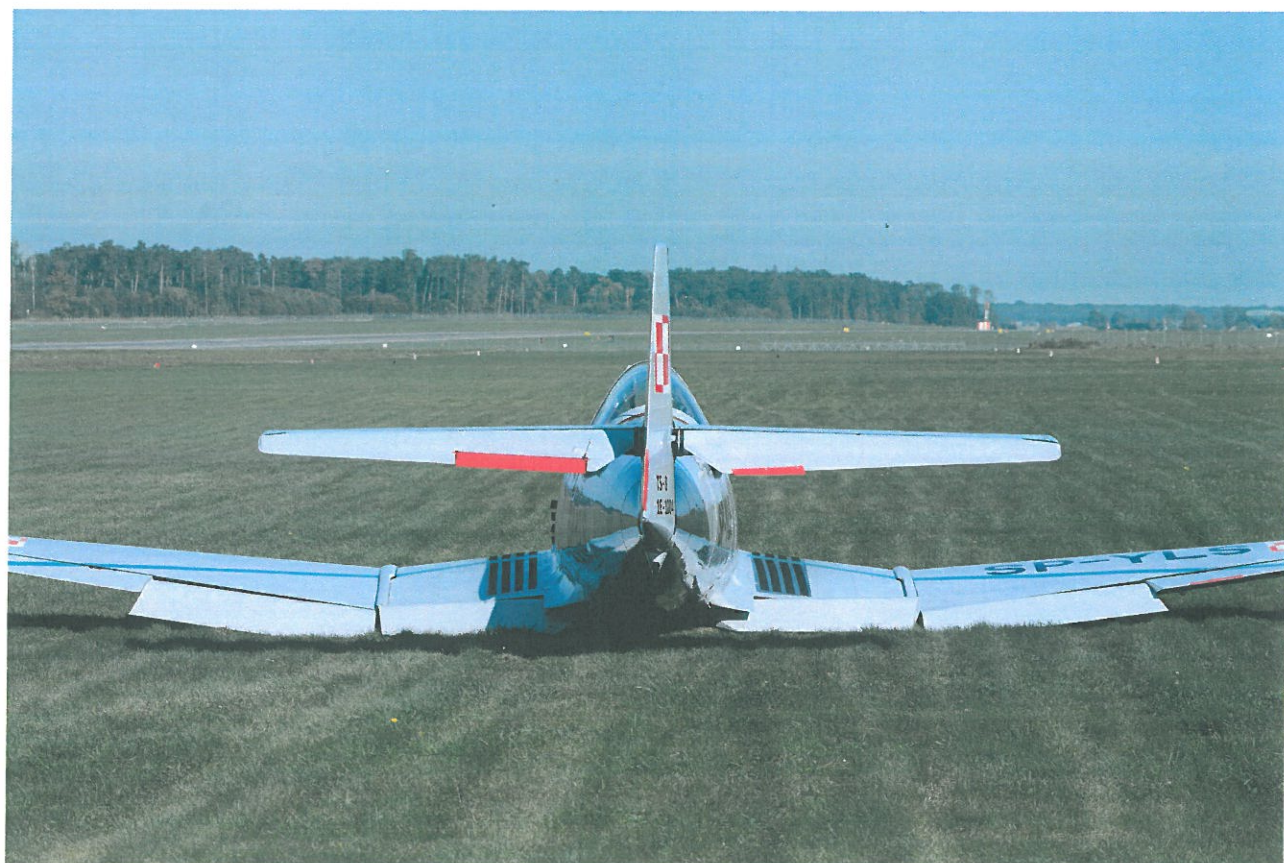
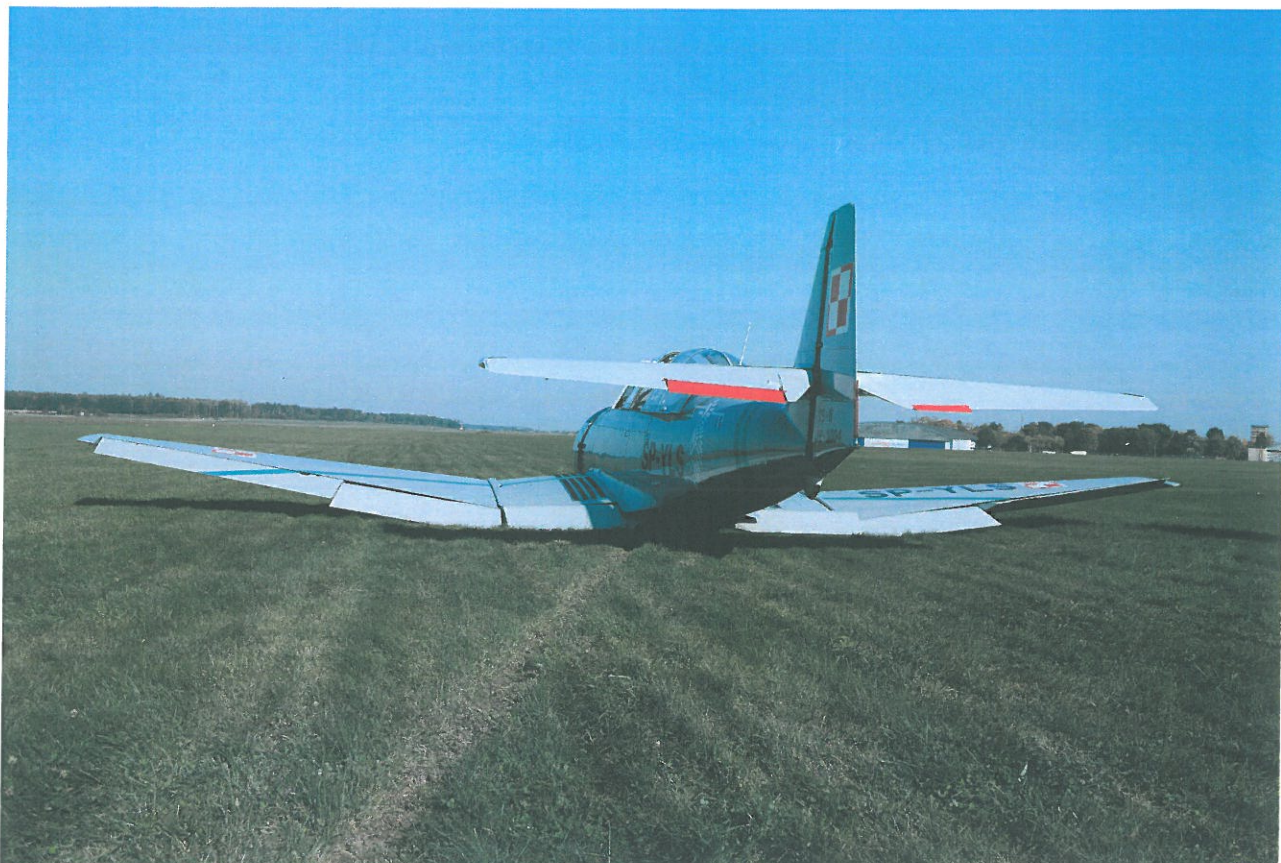
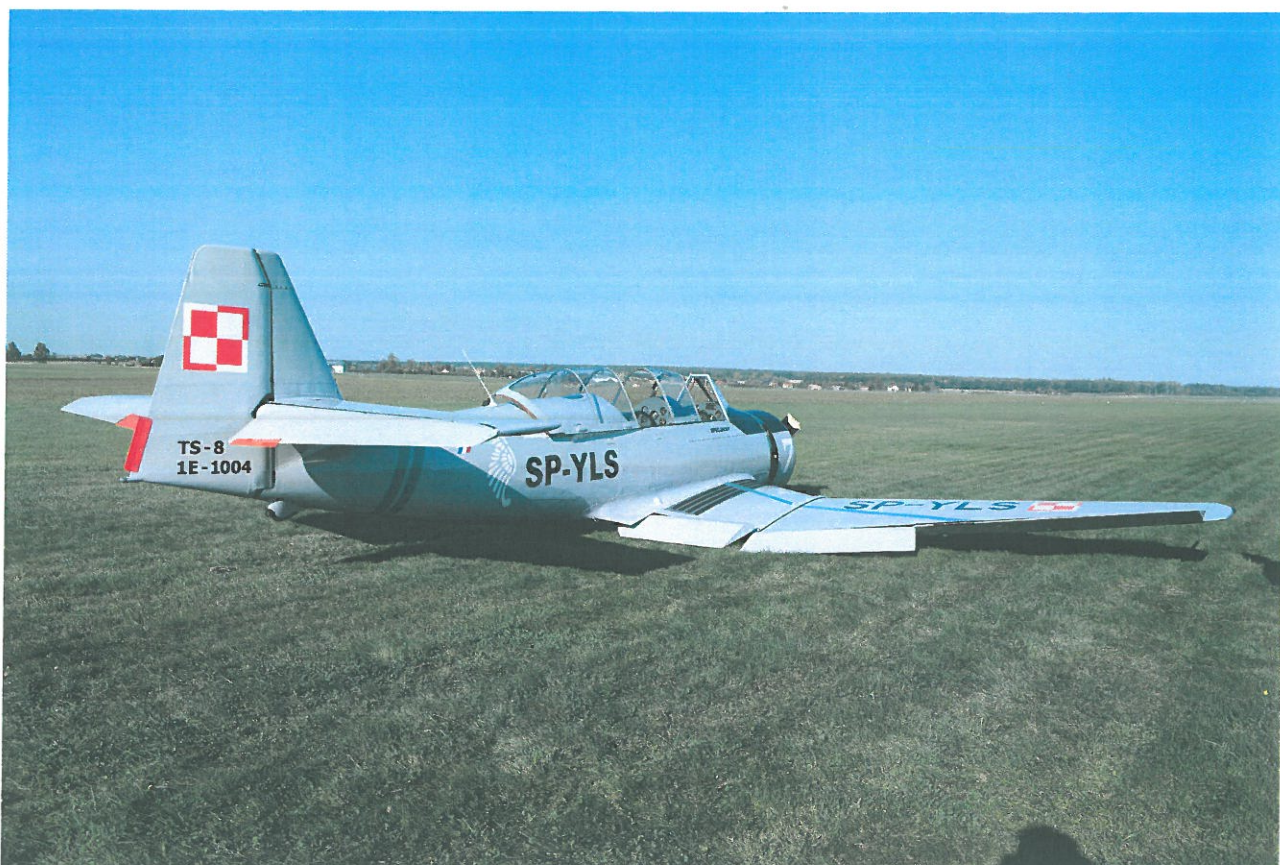
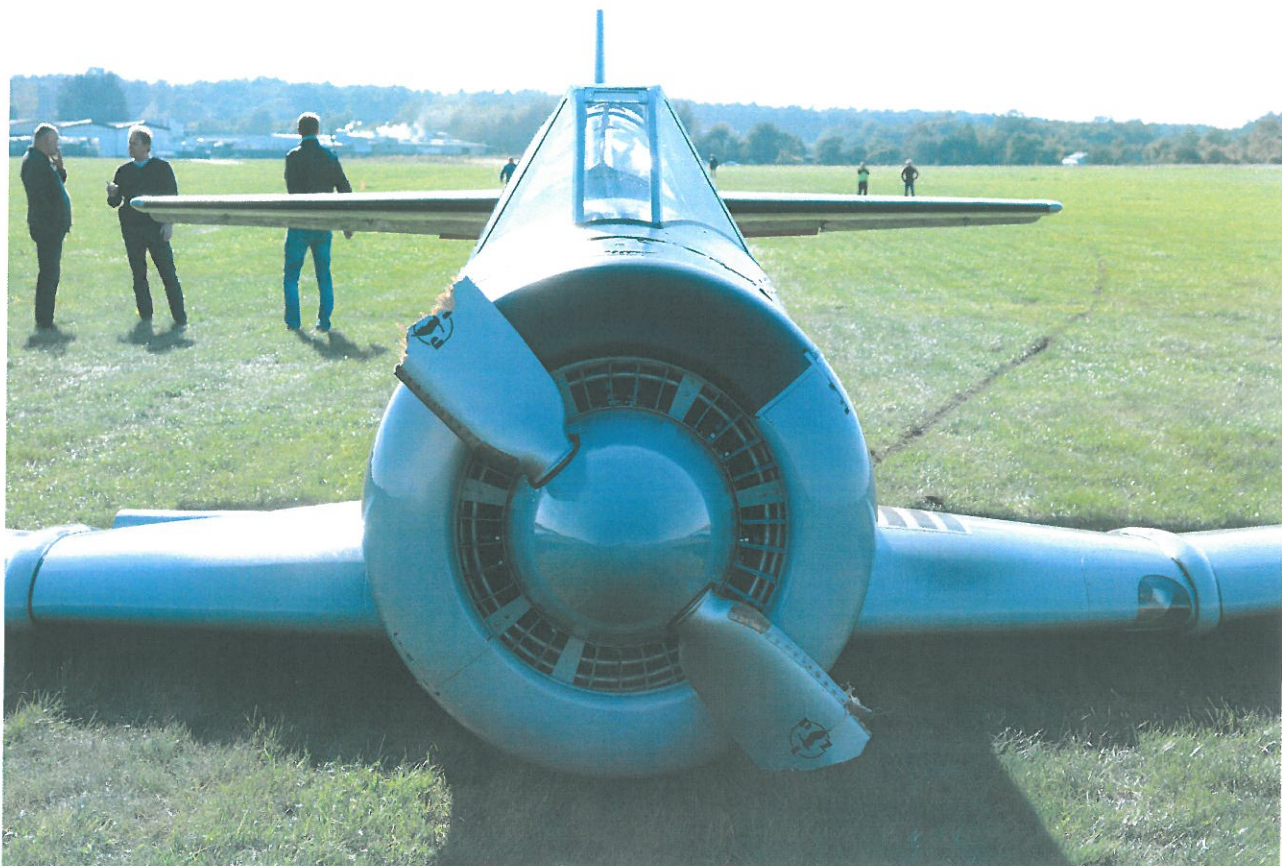
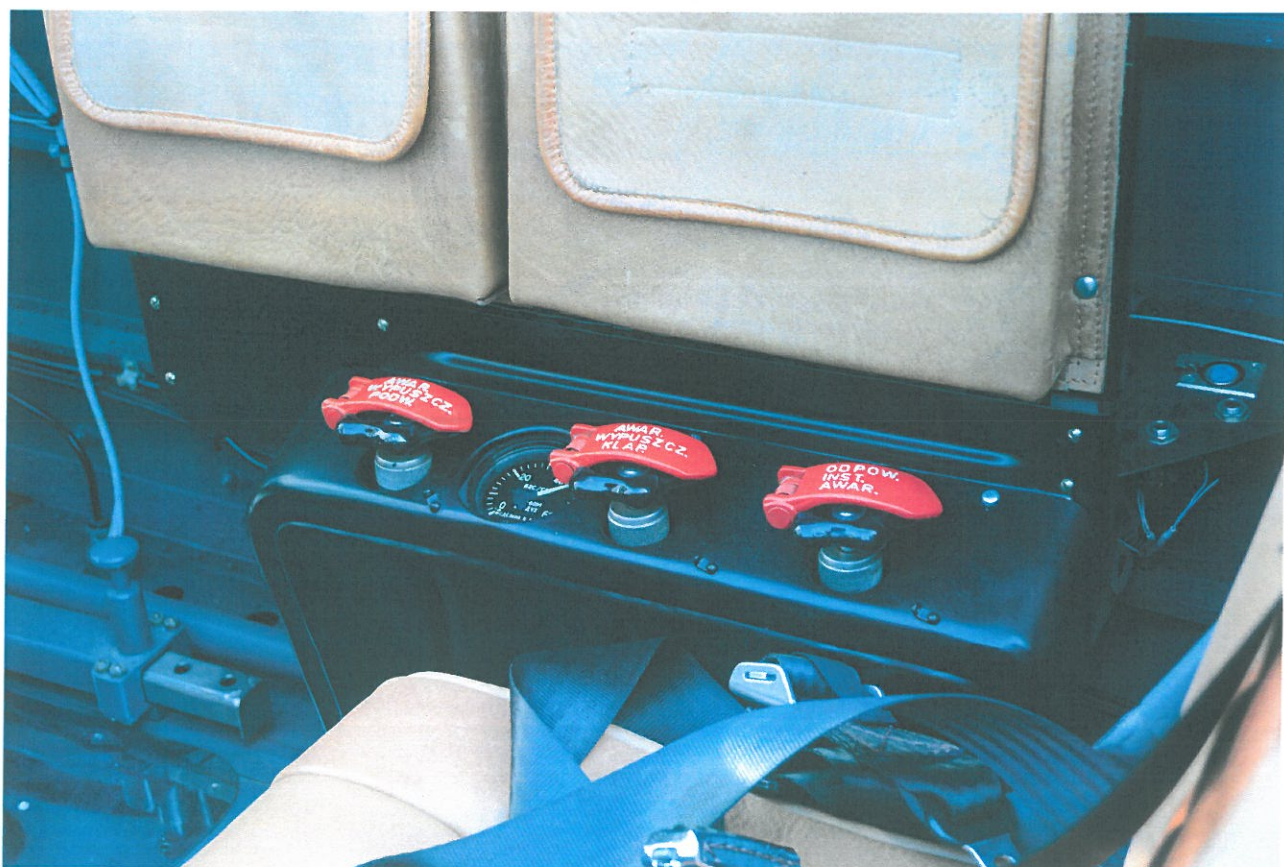
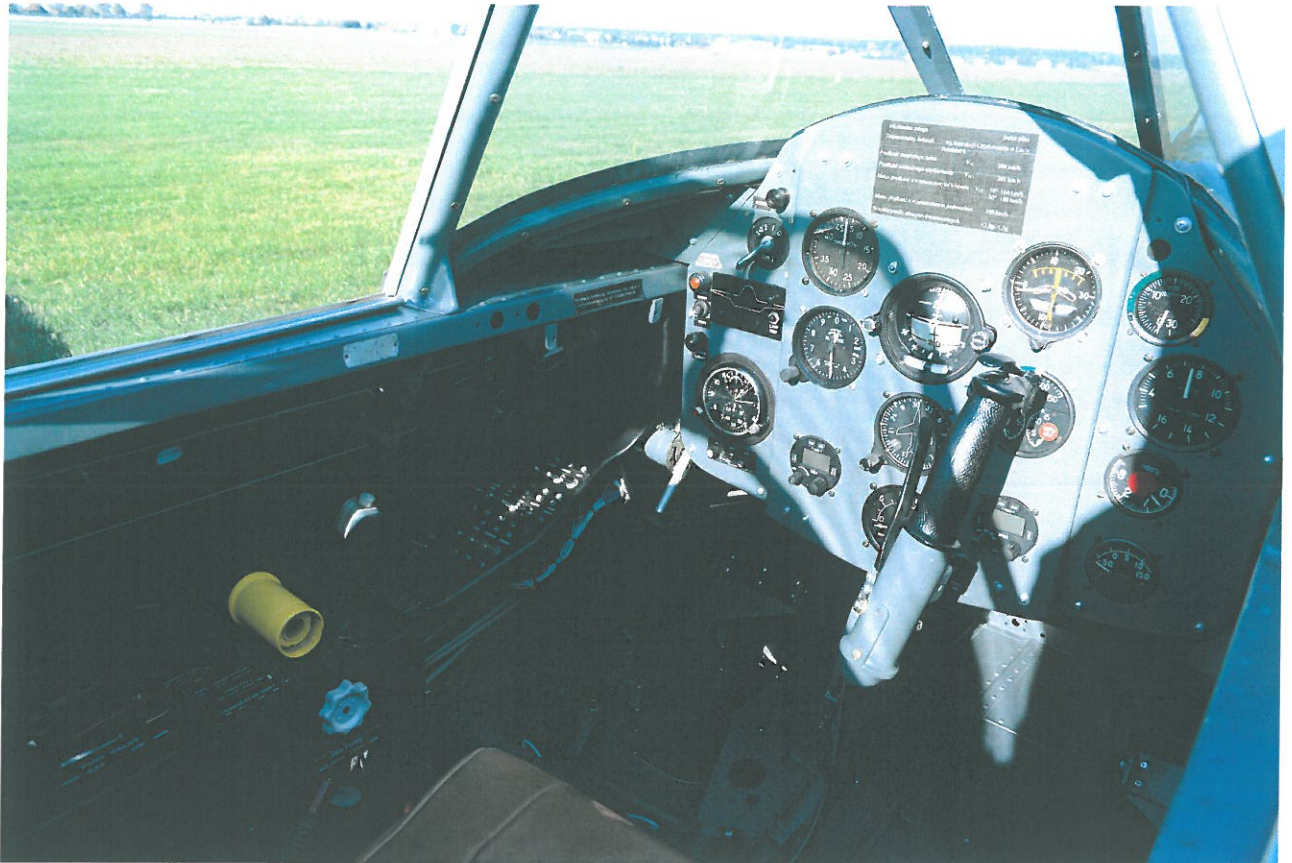
odbycia szkolenia lotniczego”, a w drugiej pilot szkolący, który demonstrował sposób kołowania następnie start z asekuracją, czterokrotne starty i lądowania oraz manewry szkoleniowe. Podczas ostatniego lądowania pilot z pierwszej kabiny nie miał świadomości, że nie miał wysuniętego podwozia, a zdał sobie z tego sprawę w momencie dotknięcia samolotu do podłoża. Nie znał przyczyny niewysunięcia się podwozia, dopuszczał natomiast możliwość swojego błędu jak również błędu pilota z tylnej kabiny. Pilot z tylnej kabiny stwierdził, że podczas ostatniego lądowania zastał poinformowany o wypuszczeniu podwozia i poprawności wskazań sygnalizacji wypuszczenia podwozia (trzy zielone lampki), dodatkowo sprawdził wskaźniki mechaniczne wypuszczania podwozia na skrzydłach. Stwierdził również poprawność wypuszczenia podwozia poprzez świecenie zielonych lampek w tylnej kabinie. O tym, że podwozie było schowane zorientował się tuż przed przyziemieniem, gdy było już za nisko i zbyt późno na reakcję, a śmigło ulegało już destrukcji. Samolot zatrzymał się po 150 m dobiegu „na brzuchu” w osi pasa. Pilotujący nie ponieśli żadnych obrażeń i o własnych siłach opuściliabinę samolotu. Załoga została przebadana pod względem zawartości alkoholu w wydychanym powietrzu z wynikiem 0,0 mg/l. Po przetransportowaniu samolotu do hangaru i ustawieniu na podnośnikach mechanicznych w obecności właściciela dokonał trzykrotnej próby wypuszczania i chowania podwozia, które chowało i wypuszczało się prawidłowo, a sygnalizacja świetlna i mechaniczna była sprawna.

Prawdopodobną przyczyną jest błąd w technice pilotowania, polegający na nie wypuszczeniu podwozia do lądowania przez załogę w nakazanym miejscu, w locie po kręgu.
