# RAPORT KOŃCOWY

ZDARZENIE NR – 3088/17

STATEK POWIETRZNY – Śmigłowiec ultralekki, Dynali H3 SP-HELI

DATA I MIEJSCE ZDARZENIA – 16 listopada 2017, Modlin EPMO

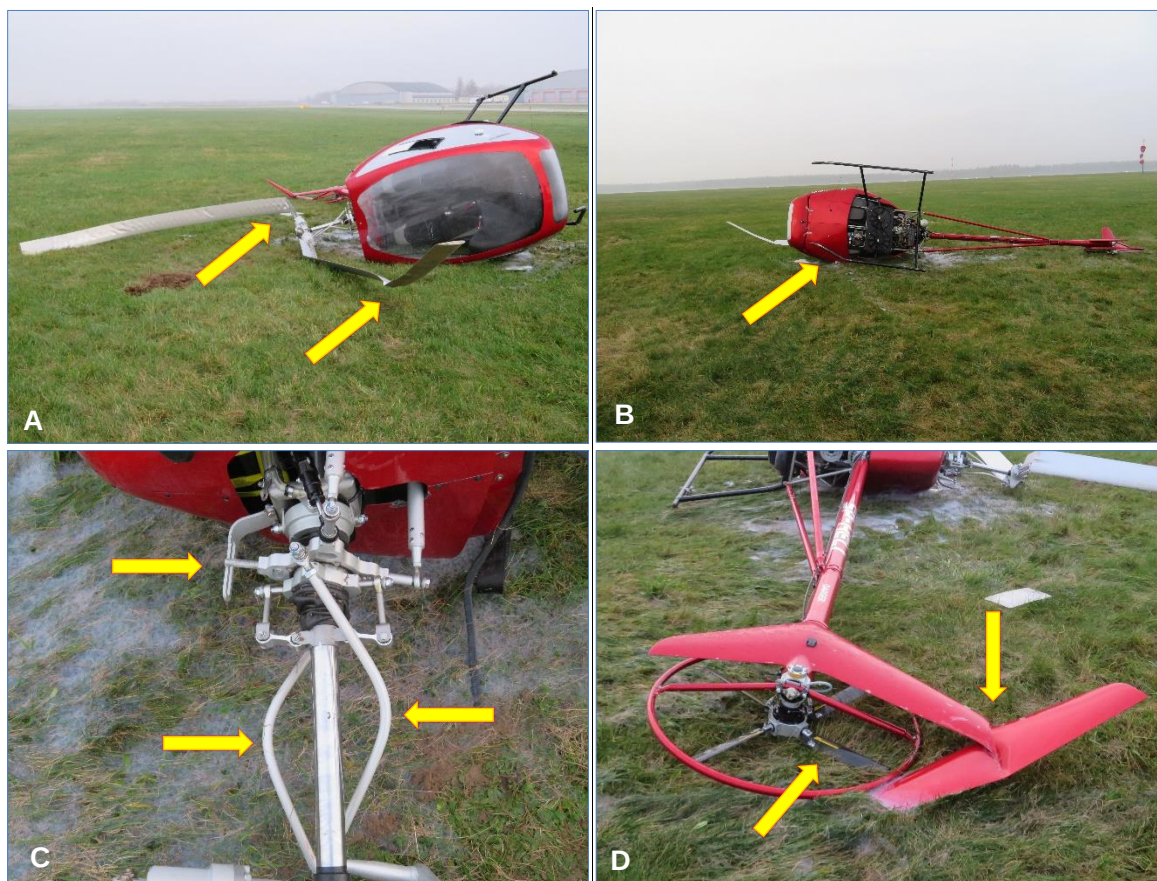
Rys. 1. Uszkodzenia śmigłowca – widok ogólny [źródło: PKBWL].

- łopaty wirnika głównego (rys. 1-A);
- prawa płoza podwozia (rys. 1-B);
- tarcza sterująca wirnika głównego wraz z popychaczami (rys. 1-C);

- statecznik poziomy (rys. 1-D);
- kabina załogi (rys. 2-A i 2-B);
- śmigło ogonowe (rys. 1-D);
- mocowanie zastrzałów belki ogonowej (rys. 2-C).

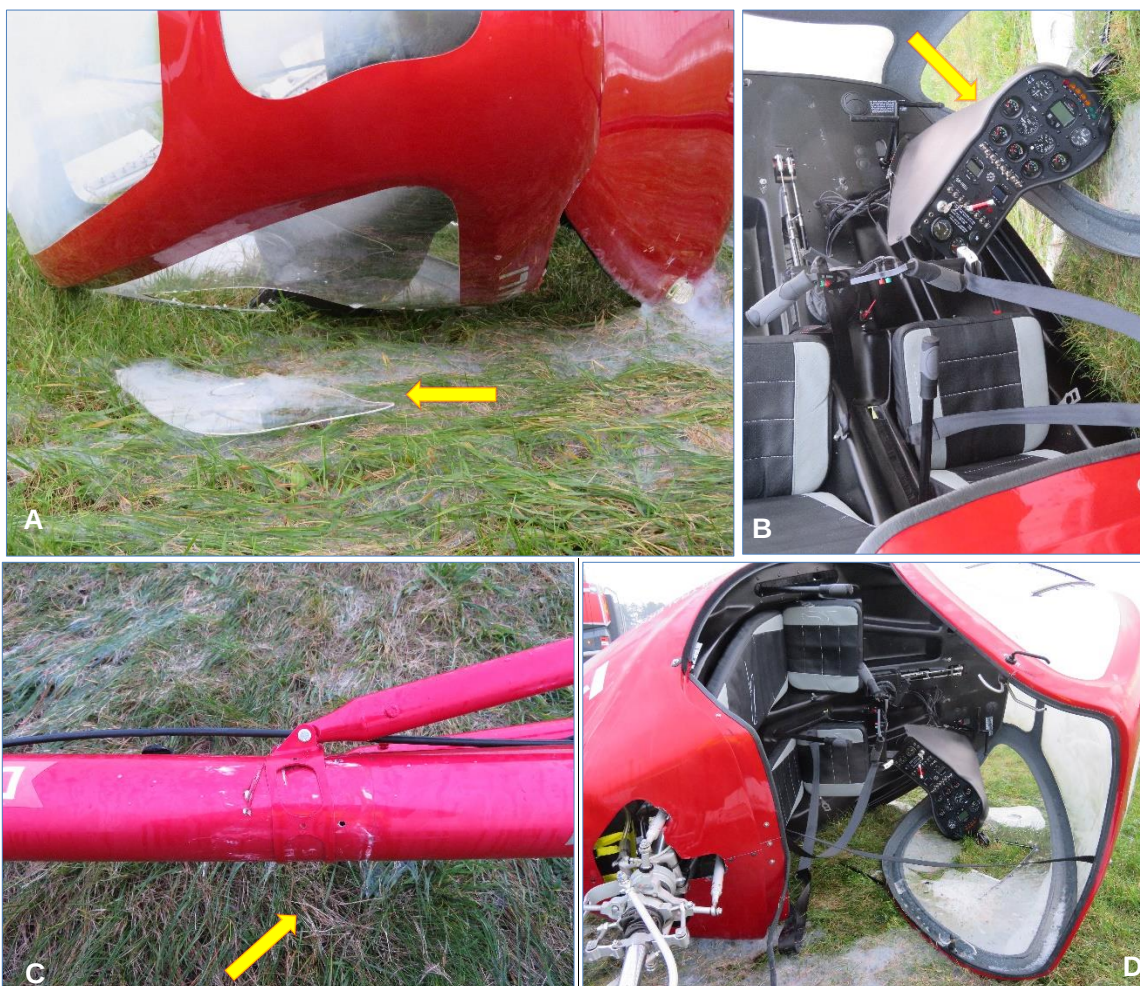
Rys. 2. Uszkodzenia śmigłowca: A - osłona kabiny, B - konsola, C - mocowanie zastrzałów belki ogonowej D - widok ogólny kabiny [źródło: PKBWL].

W trakcie przeglądu śmigłowca nie stwierdzono oddzielenia się jakiegokolwiek jego części lub elementu (za wyjątkiem pokazanych na rys. 2).

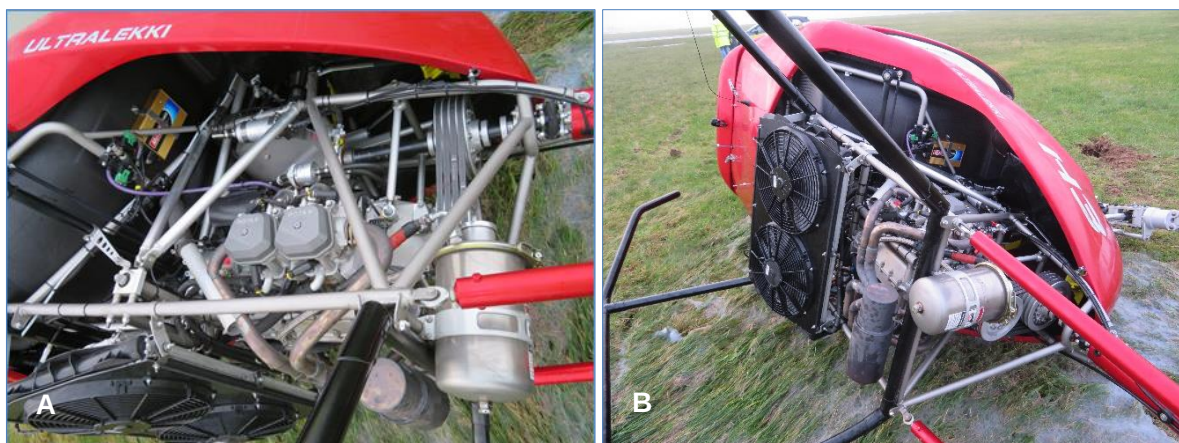
Zespół napędowy śmigłowca i układ transmisji nie nosiły żadnych widocznych śladów uszkodzeń (rys. 3-A i 3-B). Dźwignie skoku ogólnego znajdowały się w skrajnym górnym położeniu (rys. 2-D), dźwignia skoku okresowego z możliwością sterowania z obu foteli znajdowała się w pozycji zbliżonej do neutralnej (rys. 4-A), oba prawe orczyki znajdowały się w przednim położeniu (rys. 4-B). Ciągłość układu sterowania została zachowana. Tarcza sterująca reagowała na ruchy dźwigni skoku ogólnego i drążka skoku okresowego (w zakresie na jaki pozwalały jej uszkodzenia), śmigło ogonowe reagowało na ruchy orczyków.

Rys. 3. Zespół napędowy śmigłowca – bez widocznych śladów uszkodzeń [źródło: PKBWL].

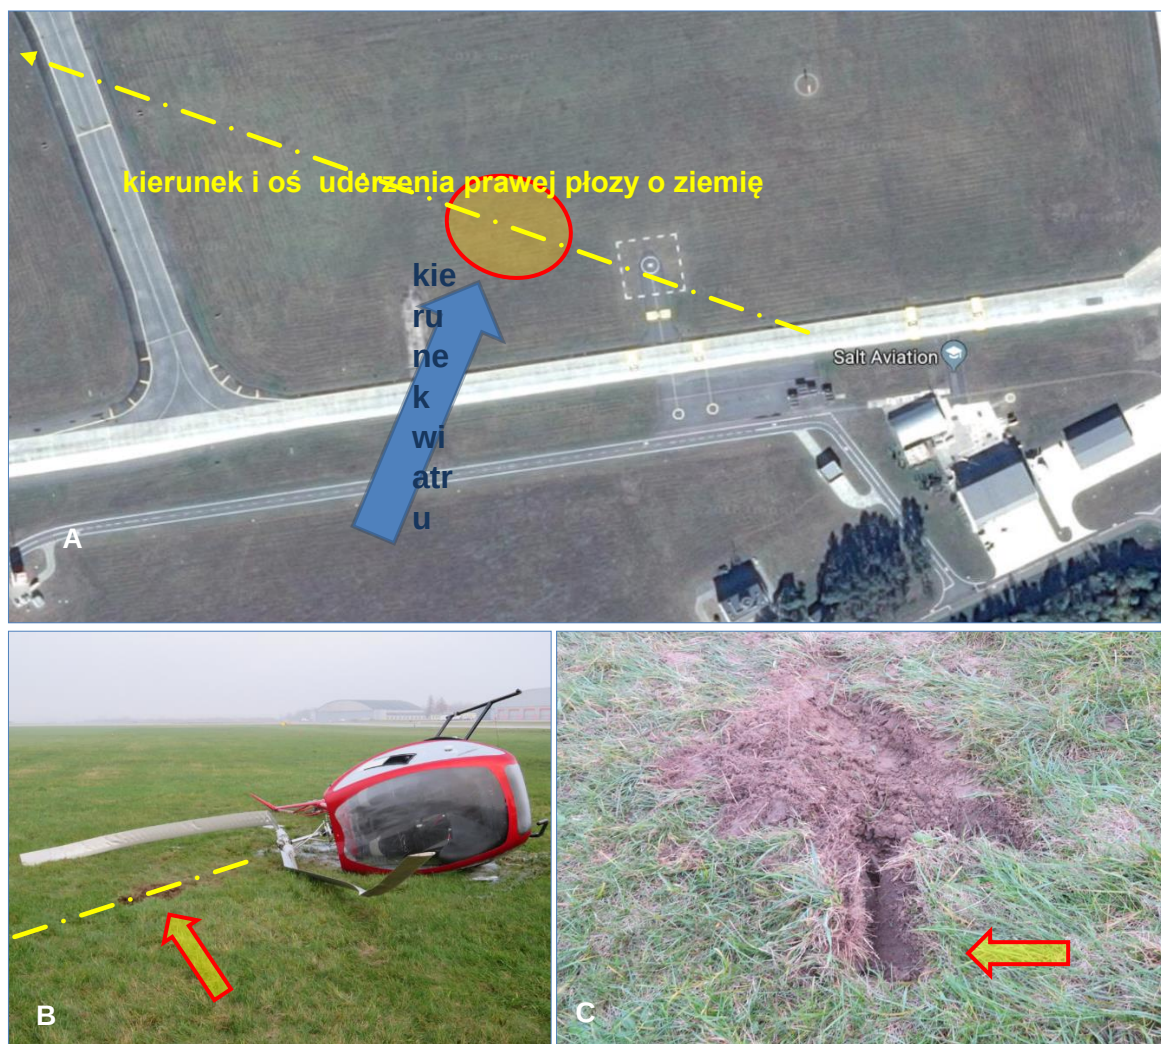
Warunki meteorologiczne pozwalały na wykonanie lotu. W momencie zdarzenia wiatr wiał prostopadle (z lewej strony) do kierunku zawisu, z prędkością ok. 11 km/h (rys. 8-A) i mógł mieć wpływ na zaistnienie zdarzenia.

W trakcie wykonywania obrotu w lewo, w zawisie na wysokości około 1,5 - 2,0 m, doszło do gwałtownego pochylenia śmigłowca na nos z jednoczesnym przechyleniem w prawo, w wyniku czego prawa płoza podwozia zaryła w ziemię (rys.8 B i C) z kierunkiem około 280° (rys. 8 A i B), śmigłowiec pogłębił przechylenie w konsekwencji czego doszło do kontaktu łopat wirnika nośnego z powierzchnią gruntu.

Rys. 8. Miejsce zdarzenia: A - Lotnisko Modlin EPMO [źródło: Google], B i C – ślad po uderzeniu prawej płozy [źródło: PKBWL].

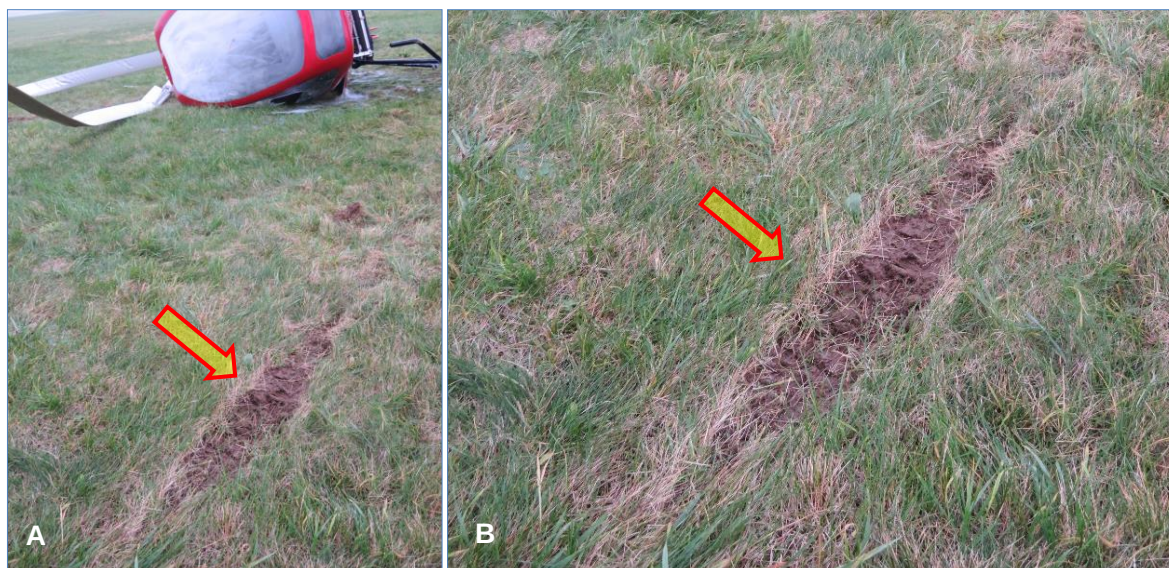
Rys. 9. Ślad po zderzeniu łopaty wirnika głównego z powierzchnią lotniska: A – widok ogólny, B – zbliżenie [źródło: PKBWL].
