RAPORT KOŃCOWY

z badania zdarzenia statku powietrznego

Numer ewidencyjny zdarzenia:	3389/17			
Rodzaj zdarzenia:	<i>Wypadek</i>			
Data zdarzenia:	<i>27 grudnia 2017 r.</i>			
Miejsce zdarzenia:	<i>Bielsko – Biała Aleksandrowice (EPBA)</i>			
Rodzaj, typ statku powietrznego:	<i>Samolot Cessna F 185 A</i>			
Znak rozpoznawczy SP:	<i>SP-MKU</i>			
Użytkownik / Operator SP:	<i>Skoki BB Robert Malarczyk</i>			
Dowódca SP:	<i>Pilot samolotowy</i>			
Liczba ofiar / rodzaj obrażeń:	<i>Śmiertelne</i>	<i>Poważne</i>	<i>Lekkie</i>	<i>Bez obrażeń</i>
				<i>1</i>
Nadzorujący badanie:	<i>Jacek Bogatko</i>			
Podmiot badający:	<i>PKBWL</i>			
Skład zespołu badawczego:	<i>Nie wyznaczano</i>			
Zalecenia:	<i>Nie</i>			
Adresat zaleceń:	<i>Nie dotyczy</i>			
Data zakończenia badania:	<i>6 marca 2018v</i>

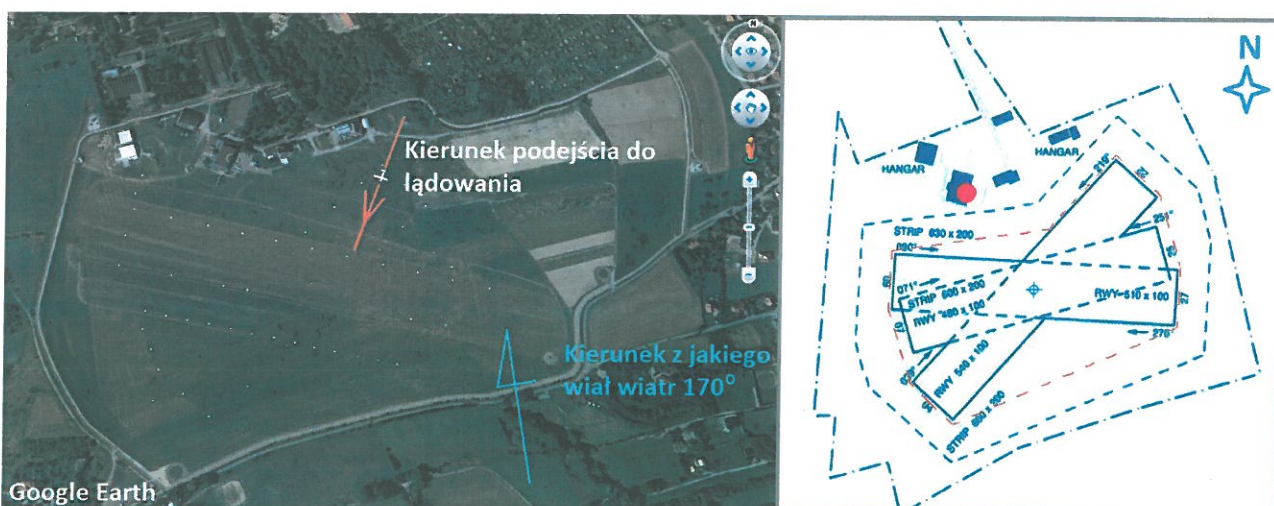
Ilustracja nr 1. Na ilustracji pokazano kierunek podejścia samolotu do lądowania i kierunek z jakiego wiał wiatr w momencie zdarzeni.

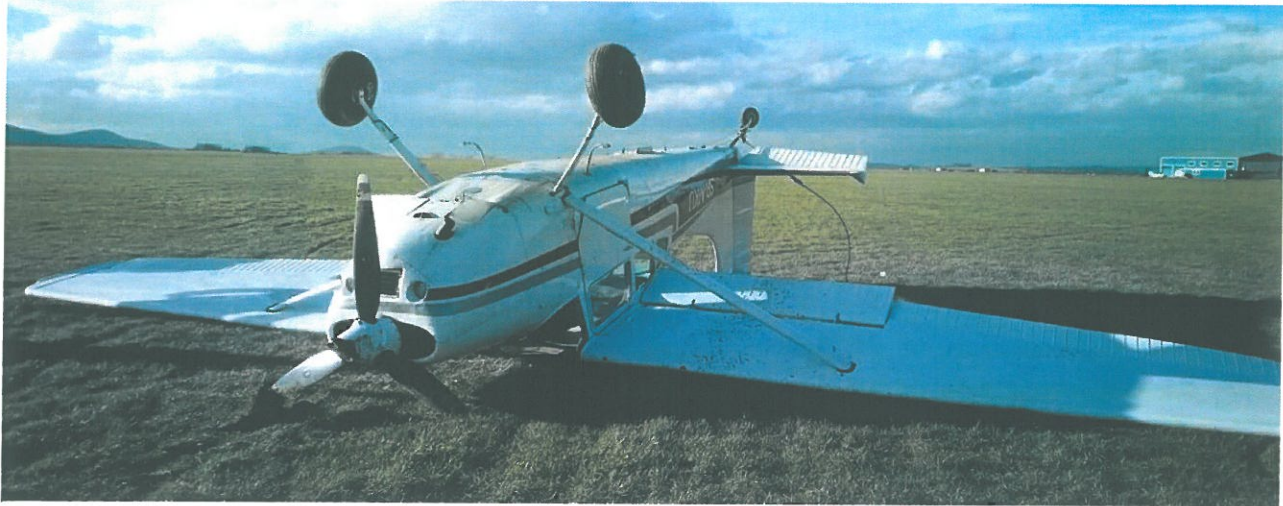
W wyniku wypadku samolotu uszkodzony został jego kadłub, podwozie główne, statecznik pionowy ze sterem kierunku, lewe i prawe skrzydło z zastrzałami, rama silnika z mocowaniem oraz śmigło. Ponadto, silnik należy poddać procedurze sprawdzenia po gwałtownym zatrzymaniu. Uszkodzenia pokazano na ilustracji nr 2, 3.

Ilustracja nr 2. Samolot po lądowaniu.

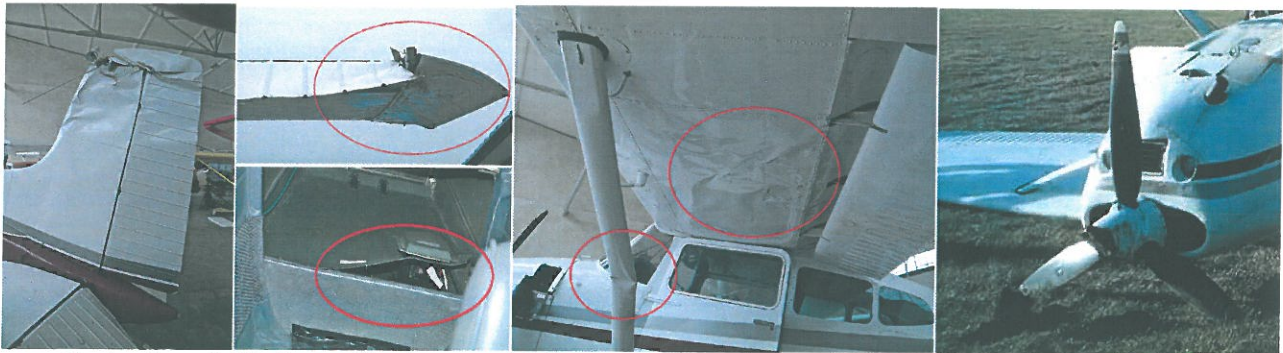
Ilustracja nr 3. Na ilustracji pokazano niektóre z uszkodzonych elementów płatowca.

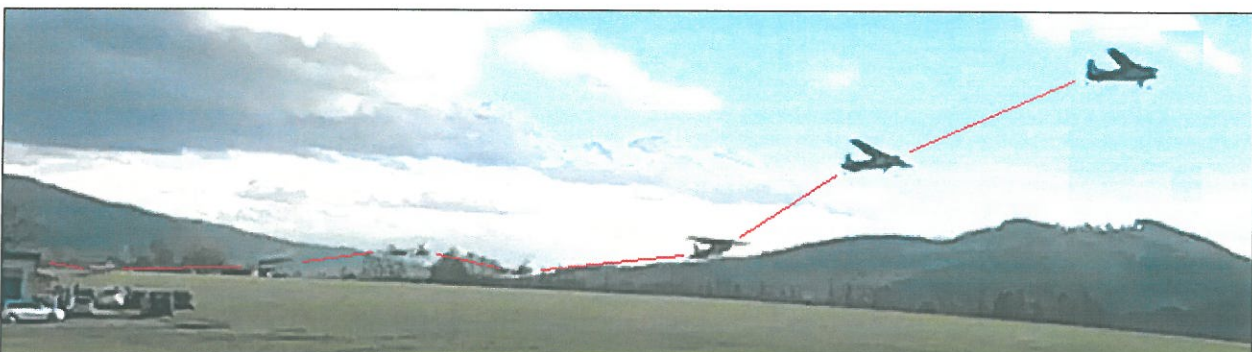
W dniu 27.12.2017 r. na lotnisku Aleksandrowice w Bielska-Białej (EPBA) odbywały się loty szybowcowe falowe po starcie za samolotem Cessna F 185 A o znakach rozpoznawczych SP-MKU. Ze względu na prognozowane pogorszenie się pogody po godzinie 13:00, hole planowano zakończyć wcześniej (przed godziną 13:00). Pierwszy start miał miejsce o godzinie 7:28. Starty do pierwszych 9-ciu lotów były wykonywane z pasa startowego na kierunku 09. Osiem lądowań odbyło się na tym kierunku 09 natomiast dziewiąte lądowanie ze względu na zmianę kierunku wiatru pilot wykonał na kierunku pasa 21. Po tym locie nastąpiła ponad dwugodzinna przerwa w startach. Kolejna tura czterech holi rozpoczęła się o godzinie 10:33. Starty odbywały się na kierunku pasa startowego 21. Ze względu na zmienny kierunek wiatru (170° – 210°) pilot wykonywał lądowania w łożu wiatru, kierując się wskazaniem rękawa. Po czwartym holu (trzynasty hol tego dnia) pilot ponownie podchodził do lądowania na kierunku 210° , w trakcie wyrównania samolot dostał silny podmuch wiatru, wznosił się na wysokość około 8 m i w tym momencie podwiało mu lewe skrzydło. Samolot przechylił się mocno na prawą stronę zmieniając kierunek lotu o około 50° . Pilot zwiększył łożowanie i przeszedł na drugi krąg (ilustracja nr 4).

Ilustracja nr 4. Zdjęcia poklatkowe z monitoringu - pierwsze podejście do lądowania po czwartym holu.

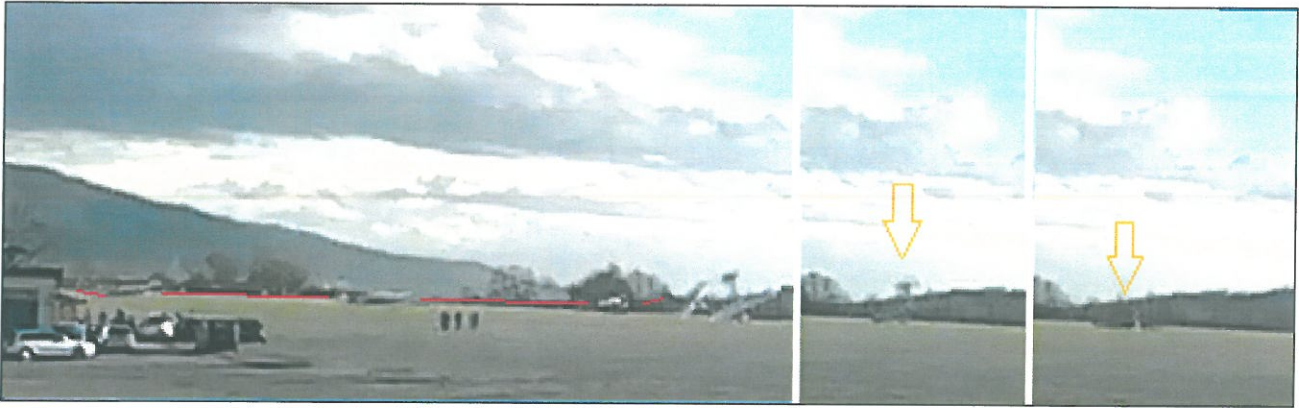
radiową uzgodnił, że po zatrzymaniu się samolotu poczeka na obsługę naziemną która pomoże mu skołować pod hangar. Po przyziemieniu, przy prędkości około 28-25 węzłów lewe skrzydło samolotu zostało ponownie podwiane przez mocny podmuch wiatru z lewej strony. Pilot dociągnął wolant do końca na siebie i wychylił pełną lewą lotkę jednak samolot zatrawersował w prawo, końcówka prawego skrzydła zetknęła się z ziemią, samolot zaczął zakręcać w prawo, stanął na śmigle a następnie przewrócił się na plecy (ilustracja nr 5).

Ilustracja nr 5. Zdjęcia poklatkowe z monitoringu drugiego podejścia do lądowania. Widać obsługę naziemną idącą w stronę samolotu.

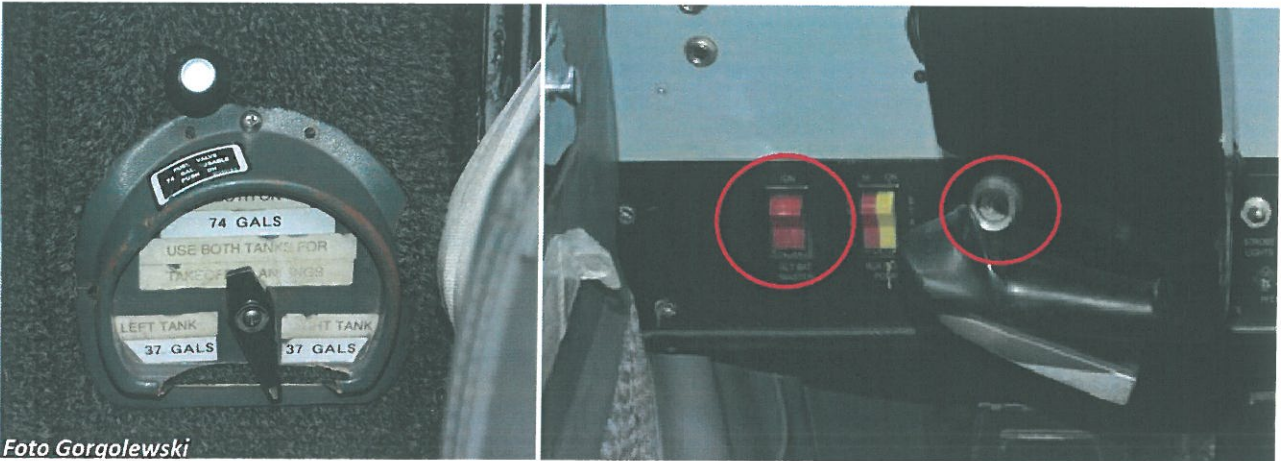
Po zatrzymaniu się samolotu pilot zamknął kran paliwa, wyłączył wyłącznik instalacji elektrycznej (ilustracja nr 6), a następnie opuścił kabinę samolotu. W trakcie zdarzenia nie doznał żadnych obrażeń ciała.

Foto Gorqolewski
Ilustracja nr 6. Na zdjęciu pokazano zamknięty kran paliwa, wyłączony wyłącznik instalacji elektrycznej.

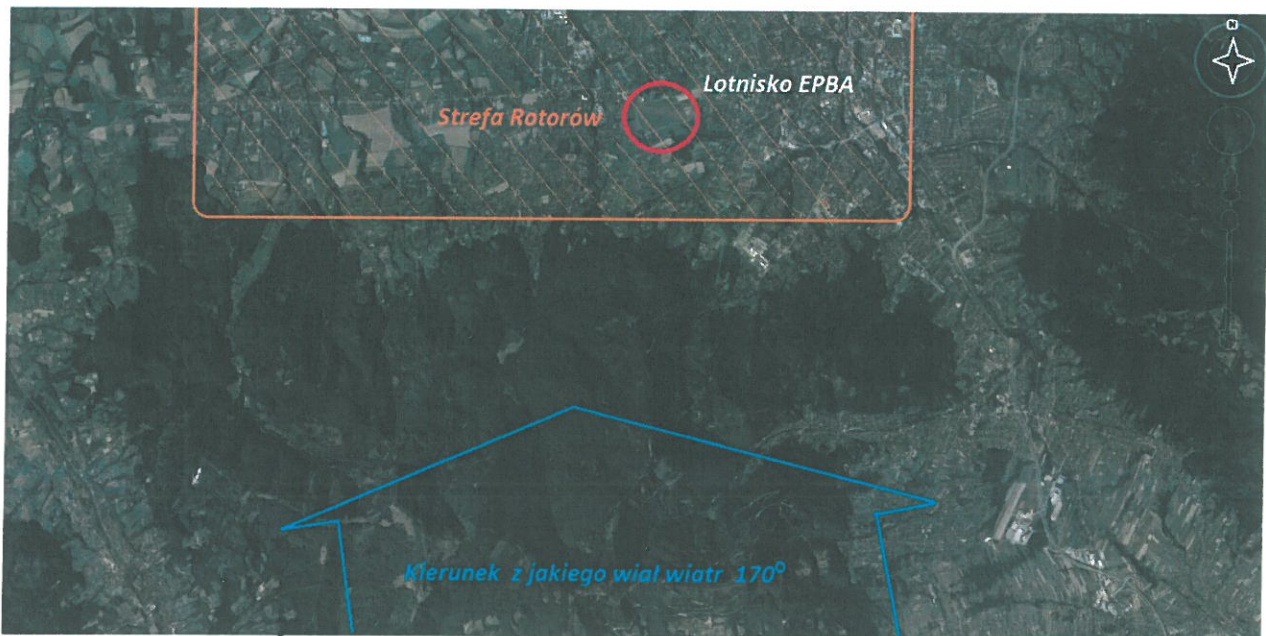
Ponieważ lotnisko Aleksandrowice (EPBA) znajduje się w niewielkiej odległości od Beskidu Śląskiego po jego północnej stronie przy południowych kierunkach wiatru na zawietrznej od gór tworzą się rotory (ilustracja nr 7). Strefa tych rotorów obejmuje między innymi lotnisko.

Ilustracja nr 7. Położenie lotniska względem pasma Beskidu Śląskiego.

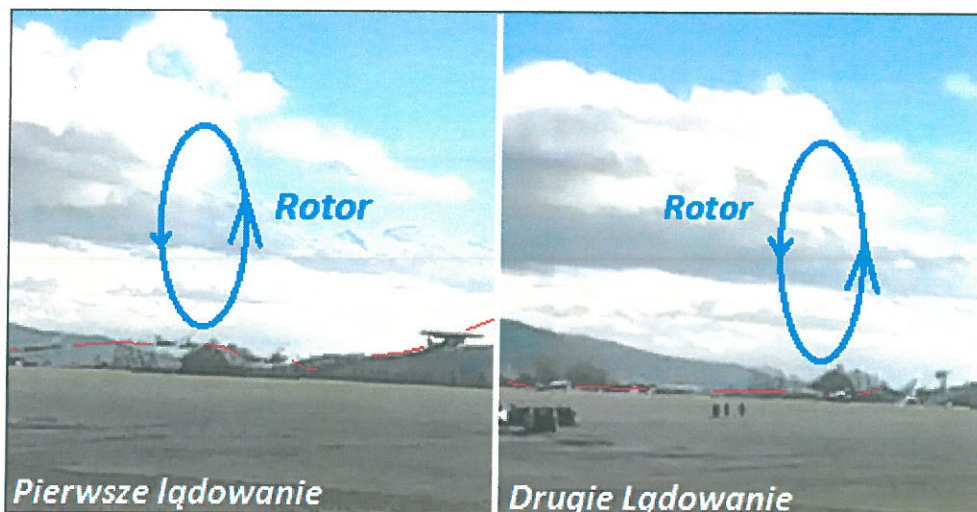
podwiane i w konsekwencji samolot uległ wypadkowi. Jak wynika z analizy filmu zarejestrowanego kamerami monitoringu przy obu podejściach do lądowania lewe skrzydło samolotu zostało podwiane w tym samym miejscu lotniska. Zdaniem Komisji w momencie lądowania samolotu w tym miejscu nad lotniskiem znajdował się pionowy wir powietrza – rotor, który doprowadził do podwiania skrzydła i w konsekwencji do wypadku.

Ilustracja nr 8. Na ilustracji widać miejsce w którym zdaniem Komisji znajdował się rotor.
