WYPADEK 2018/67

PAŃSTWOWA KOMISJA BADANIA WYPADKÓW LOTNICZYCH

ZDARZENIE NR – 2018/67

STATEK POWIETRZNY – Bombardier DHC-8-402, SP-EQG

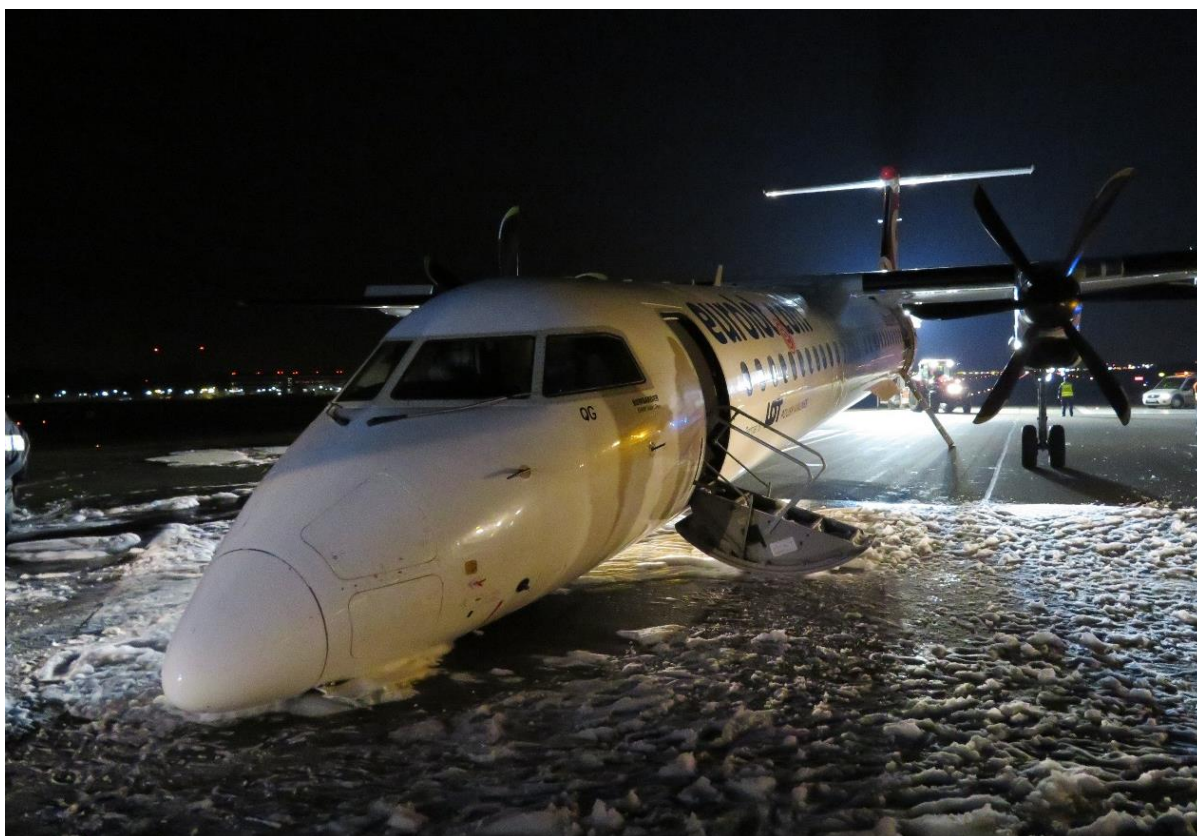
Rys. 1. Samolot Bombardier DHC-8-402 SP-EQG na DS 11 EPWA tuż po zdarzeniu [źródło: PKBWL]<sup>6</sup>

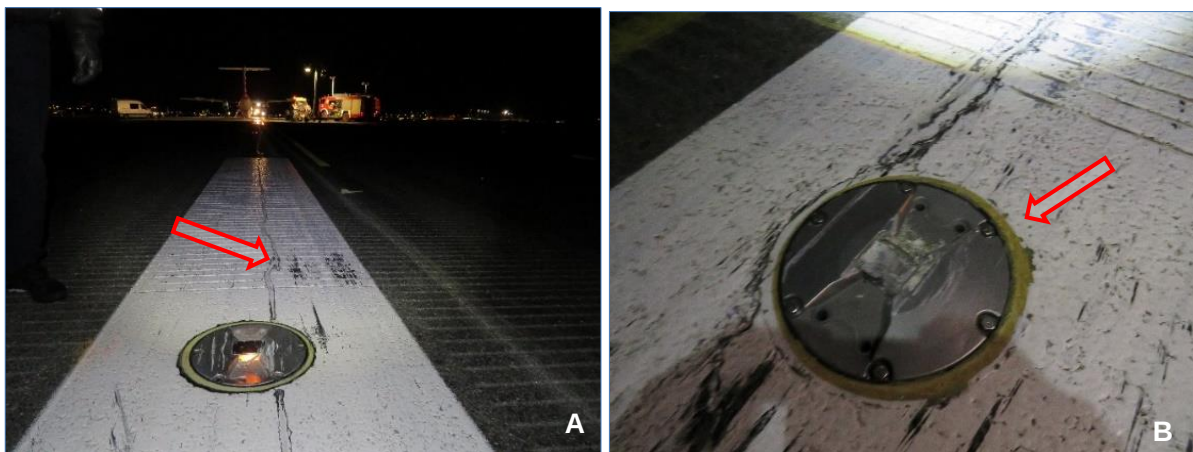
W wyniku tarcia przedniej części kadłuba o powierzchnię drogi startowej uszkodzeniu uległo kilka lamp jej osi.

Rys. 2. Ślady awaryjnego lądowania na DS 11: A- ślady tarcia samolotu o powierzchnię DS 11, B - jedna z uszkodzonych lamp osi DS 11

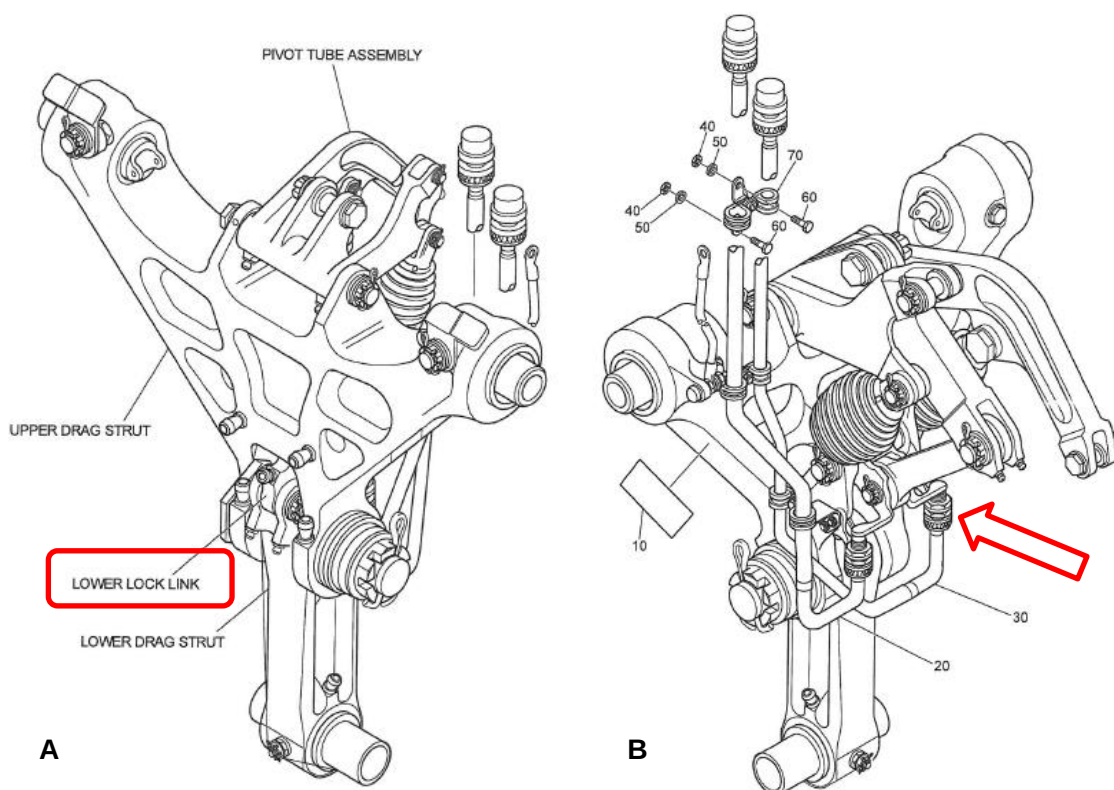
Rys. 5. Drag Strut Assembly: A - widok z przodu (czerwoną ramką oznaczono nazwę elementu, który uległ uszkodzeniu podczas zdarzenia), B - widok od tyłu (czerwoną strzałką pokazano element, który uległ uszkodzeniu podczas zdarzenia) [źródło: CMM 32-21-03]

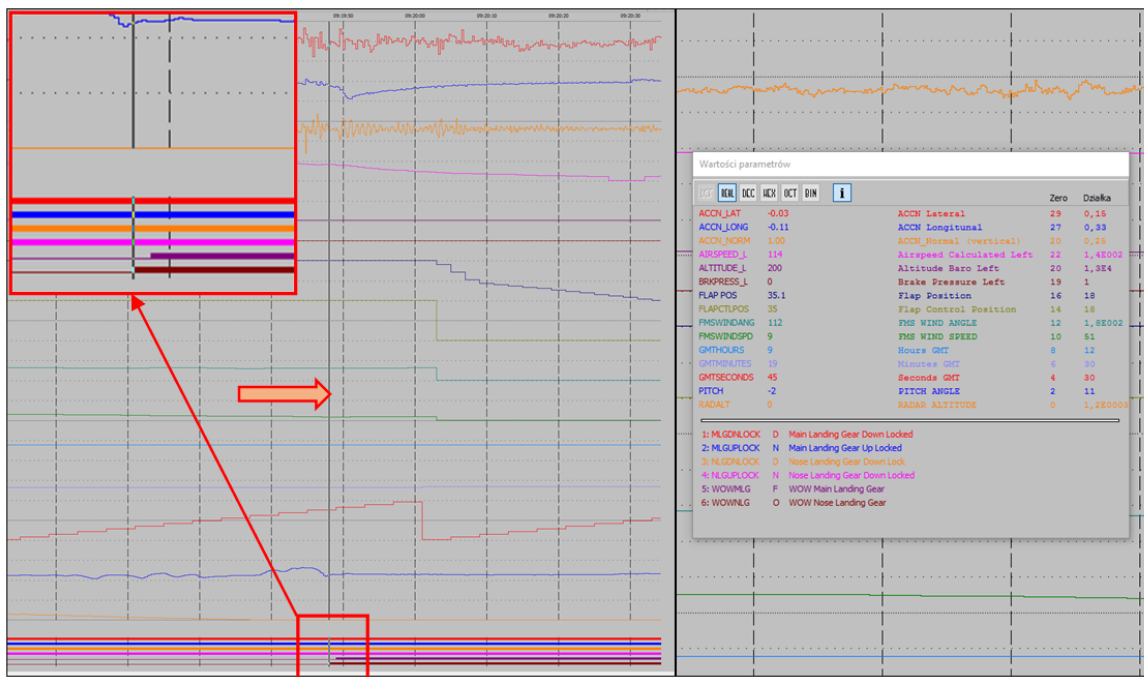
Analiza zapisanych parametrów wykazała, że oprócz twardych lądowań występują także przypadki lądowań, podczas których najpierw następuje obciążenie goleni NLG, a po nim dopiero goleni MLG. Analizie poddano dane od 01.01.2017 r. do dnia zdarzenia. Na 2854 lądowania w analizowanym okresie stwierdzono kilkadziesiąt (69) opisanych wyżej przypadków, w tym jeden z dnia zdarzenia z godzin porannych (rys. 22 i 23). Cechą wspólną dla w/w lądowań, oprócz kolejności obciążenia goleni, był ujemny kąt pochylenia samolotu.

Rys. 22. Zobrazowanie parametrów lotu z lądowania samolotu SP-EQG w dniu 10.01.2018 r. o godz. 9:19 UTC . Strzałką na grafice z lewej strony pokazano moment obciążenia NLG (pozioma linia brązowa na dole), moment obciążenia MLG pokazuje linia fioletowa (druga od dołu). Wartości wybranych parametrów w momencie obciążenia NLG pokazuje grafika po prawej [źródło: PKBWL - FDS 9]

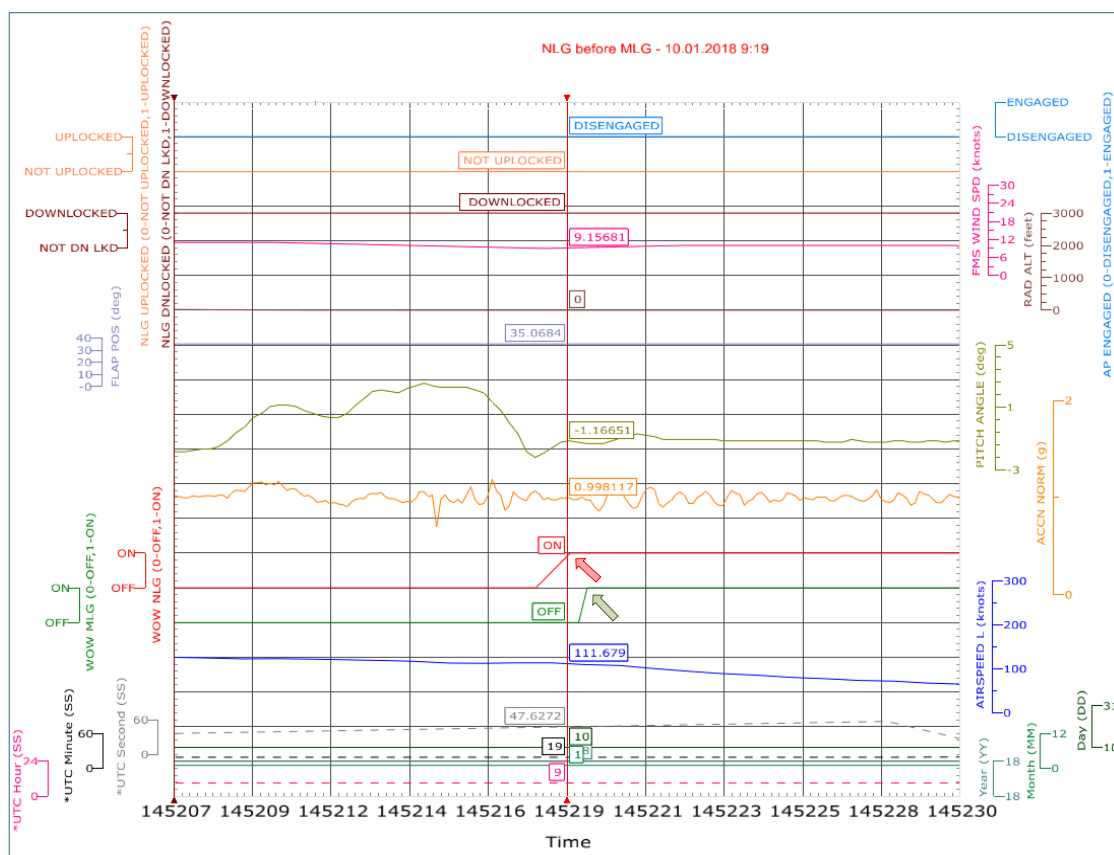
Rys. 23. Zobrazowanie parametrów lotu z lądowania samolotu SP-EQG w dniu 10.01.2018 r. o godz. 9:19 UTC . Strzałką czerwoną na grafice pokazano moment obciążenia NLG, moment obciążenia MLG pokazuje strzałka zielona [źródło: PKBWL –Insight 4.9]

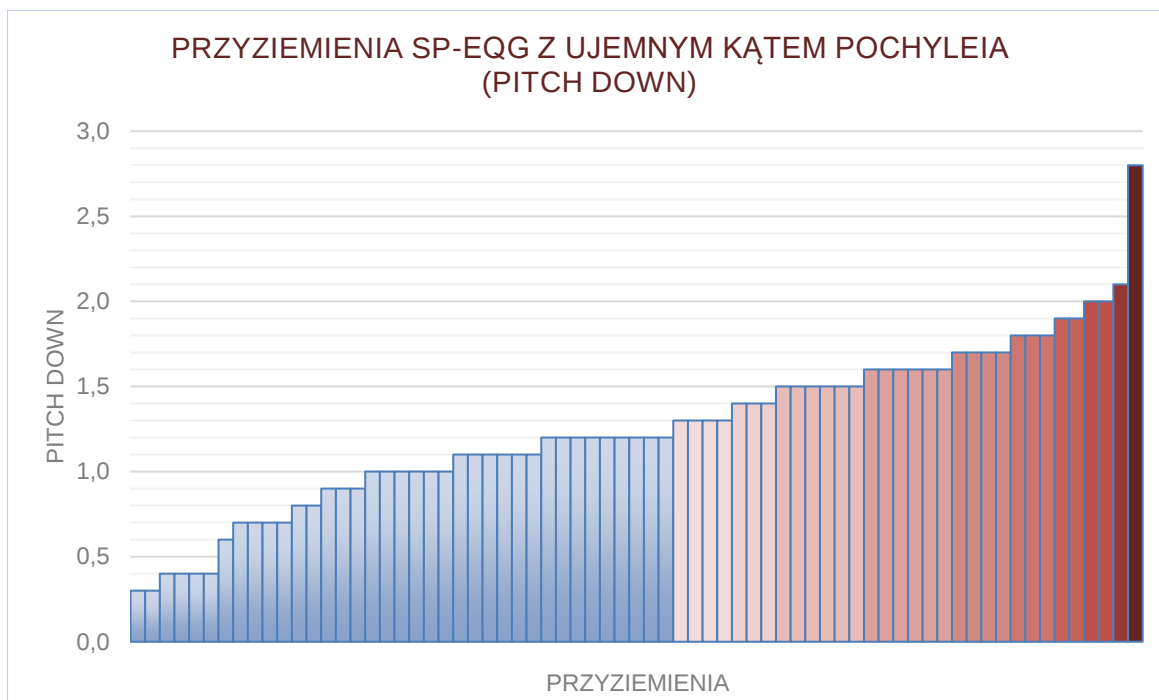
Z danych wynika także, że 32 lądowania SP-EQG miały miejsce przy kącie pochylenia (PA) większym od  $1,2^\circ$  do dołu (rys. 25).

Rys. 25. Zestawienie 69 lądowań samolotu SP-EQG z pochyleniem ujemnym (PITCH DOWN) podczas przyziemienia, przy których wystąpiła sygnalizacja obciążenia NLG przed MLG – odcieniami koloru bordowego wyróżniono lądowania z pochyleniem ujemnym równym i większym od 1,3°. Uwaga – wykres nie pokazuje lądowań w kolejności chronologicznej)

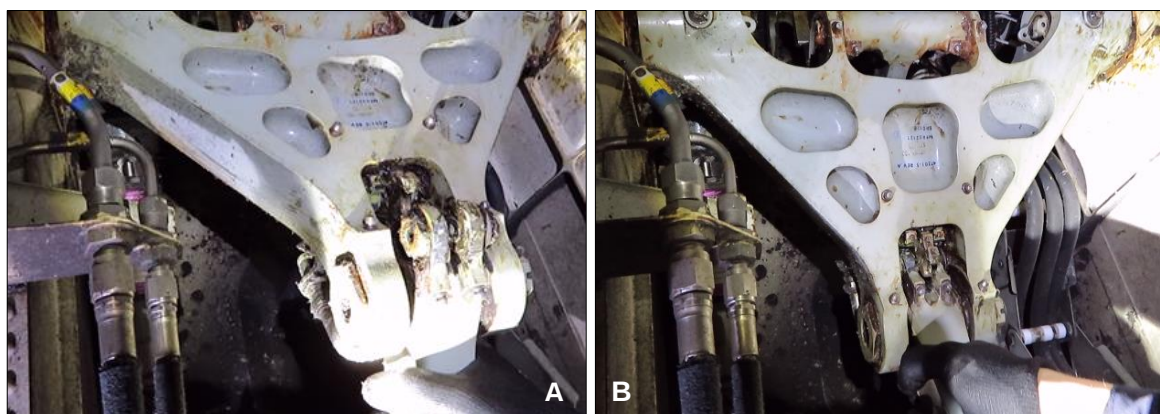
Po zdemontowaniu zastrzału z samolotu przeprowadzono jego szczegółowe oględziny, w wyniku których ustalono, że Lower Drag Strut i Electrical Harness oraz Proximity Sensor – NGLK2 i jego płaszczyzna detekcji noszą ślady wzajemnego kontaktu (rys. 28 i 29). **Kolizja w/w elementów możliwa jest tylko wówczas, kiedy zastrzał złamie się w nieprawidłowym kierunku – do przodu, tak jak to pokazano na rys. 27-A.**

Rys. 27. Lower Drag Strut i Upper Drag Strut po podniesieniu samolotu: A – złamanie zastrzału do przodu (kierunek nieprawidłowy), B – złamanie zastrzału do tyłu (kierunek prawidłowy)

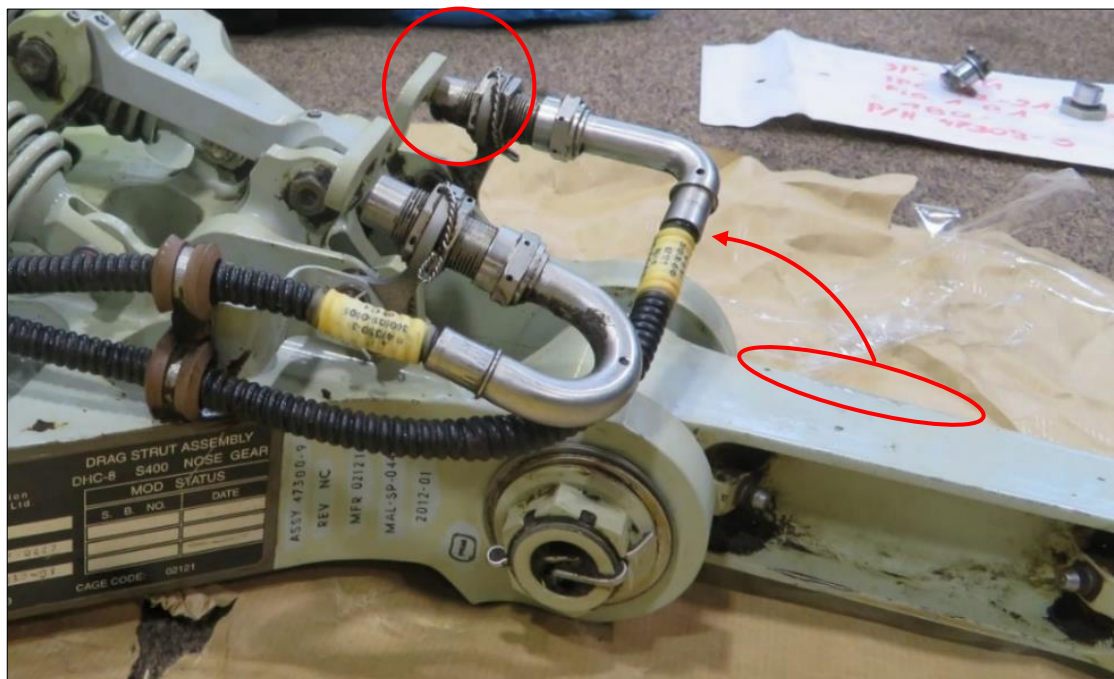
Rys. 28. Drag Strut Assembly – kółkiem czerwonym zaznaczono kolizję czujnika zbliżeniowego (Proximity Sensor – NGLK2) z jego płaszczyzną detekcji. Czerwona elipsa pokazuje ubytek powłoki lakierniczej na Lower Drag Strut, a strzałka kierunek ruchu [źródło: PKBWL] – pokazać strzałką czujnik i płaszczyznę detekcji

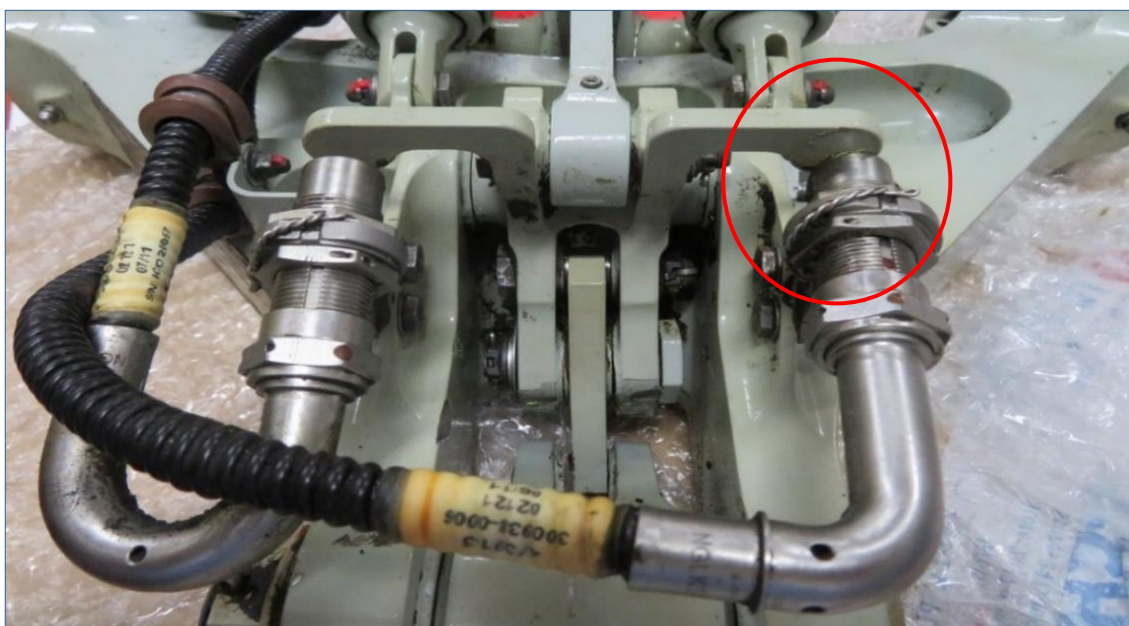
Rys. 29. Drag Strut Assembly – kółkiem czerwonym zaznaczono kolizję czujnika zbliżeniowego (Proximity Sensor – NGLK2) z jego płaszczyzną detekcji [źródło: PKBWL]

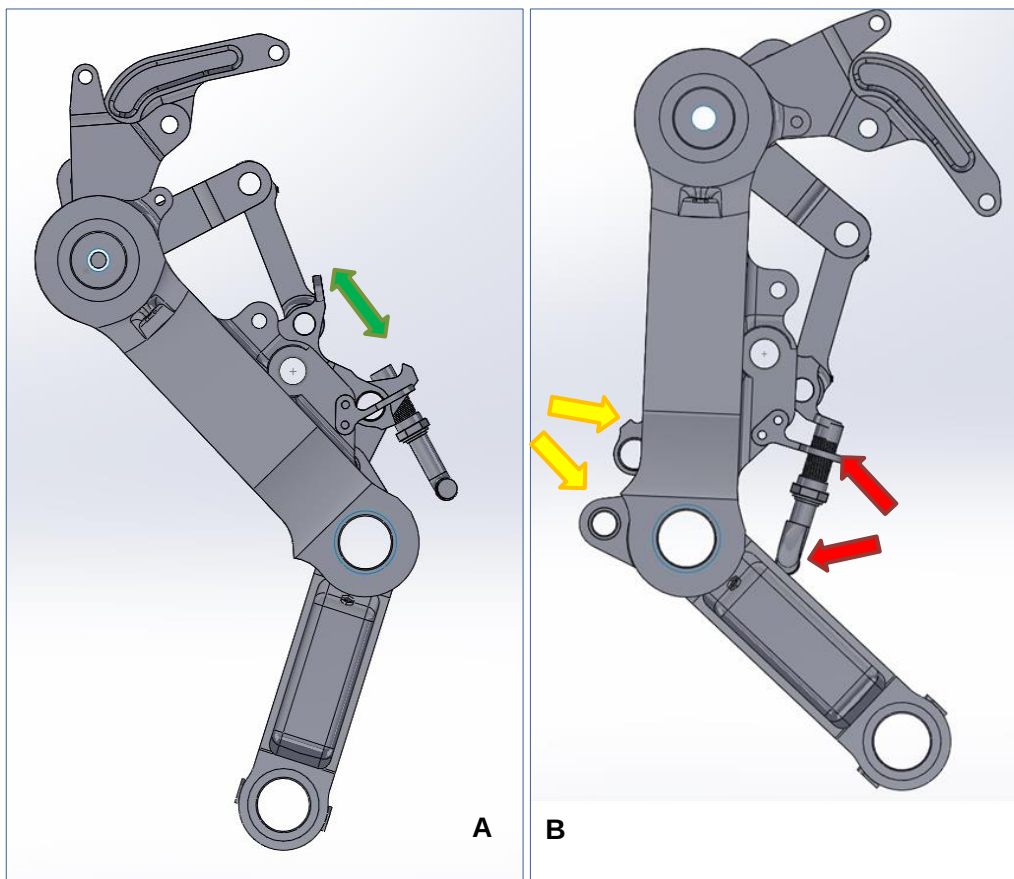
Szczegóły oględzin i opis uszkodzeń poszczególnych elementów Drag Strut Assembly zawarte są w Ekspertyzie technicznej wykonanej przez Instytut Techniczny Wojsk Lotniczych w Warszawie (ITWL). Na rys. 30-A i 30-B pokazane zostały odpowiednio prawidłowe złożenie DSA oraz złożenie DSA, w którym zachodzi kolizja LDS z ELH.

Na rys. 30-A zieloną strzałką pokazano oddalanie się PS NGLK2 od jego płaszczyzny detekcji podczas składania się DSA we właściwym kierunku, a na rys. 30-B czerwonymi strzałkami pokazano elementy kolidujące przy złożeniu się DSA w kierunku przeciwnym, a żółtymi rozłączony węzeł pomiędzy LLL a LDS (węzeł, który uległ uszkodzeniu – rozerwaniu).

Rys. 30. NLG DSA, w położeniu pośrednim, podczas chowania podwozia – widok z boku: A – konstrukcyjnie zamierzony kierunek łamania DSA, B – kierunek łamania DSA odwrotny - nieprawidłowy [źródło: ekspertyza ITWL]

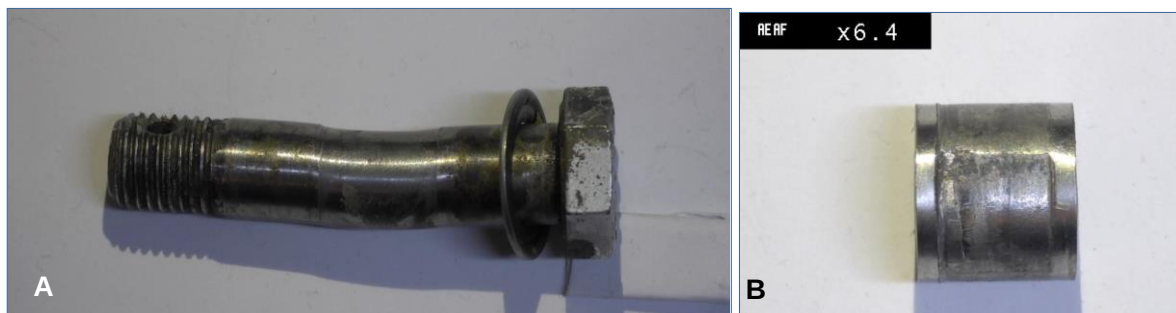
- h) Tulejka nr części 47326-13 posiadała widoczne uszkodzenia, bruzdy i rysy na całym obwodzie. W miejscu współpracy z dźwignią blokady, stwierdzono szczególnie duży ubytek materiału – bruzda o głębokości do 0,6 mm względem części powierzchni walcowej tulejki, która nie współpracuje z dźwignią blokowania zastrzału. Zmiana położenia konstrukcyjnej powierzchni styku dźwigni blokady (LLL) z tulejką istotnie wpływała na kinematykę mechanizmu blokowania zastrzału.

Do uszkodzeń tulejki i sworznia, których charakter pokazano na rys. 32, może dojść tylko w końcowej fazie wypuszczania lub końcowej fazie normalnego chowania podwozia.

Charakter uszkodzeń pokazuje wyraźnie, że do układu blokowania zastrzału została przyłożona siła działająca wzdłuż osi podłużnej samolotu w kierunku do tyłu, o wartości do jakiej układ ten nie jest zaprojektowany.

Rys. 32. Widok: A – śruby sworzniowej (wg dok. eksploatacyjnej fig. 1180, nr części NAS6206-10D), B – tulejka (wg dok. eksploatacyjnej fig. 1160, nr części 47326-13)

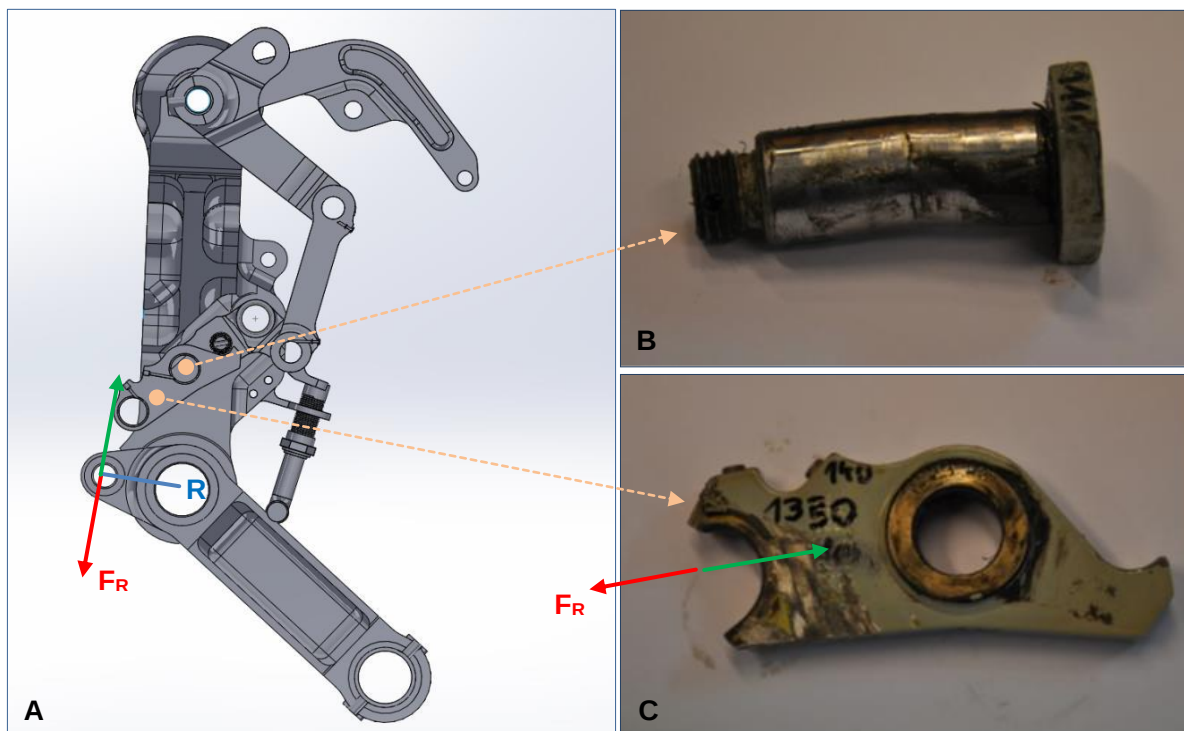
Rys. 33. Model mechanizmu zastrzału składanego podwozia przedniego podczas nieprawidłowego chowania podwozia – przekrój w płaszczyźnie podłużnej: A – moment kolizji LDS z ELH, B – wygięty sworznień (oś obrotu LLL), C – uszkodzony LLL

W trakcie składania się LDS i UDS w niewłaściwym kierunku (poprzez sworznień łączący LLL i LDS) na LLL działa moment  $M_R$  – siła  $F_R$  (strzałki czerwone na rys. 33) na ramieniu R, której zwrot i kierunek działają rozrywająco na LLL w miejscu jego najmniejszego przekroju, co potwierdza charakter uszkodzeń pokazany na rys. 33-C. Podczas prawidłowego chowania NLG siła ta jest skierowana przeciwnie, a zatem nie mogła spowodować powstałych uszkodzeń (strzałki zielone).

Uszkodzenie (wygięcie) sworznia obrotu LLL świadczy o tym, że ruch obrotowy sworznia musiał być zablokowany, co ma miejsce podczas gdy LLL opiera się o stop pin.

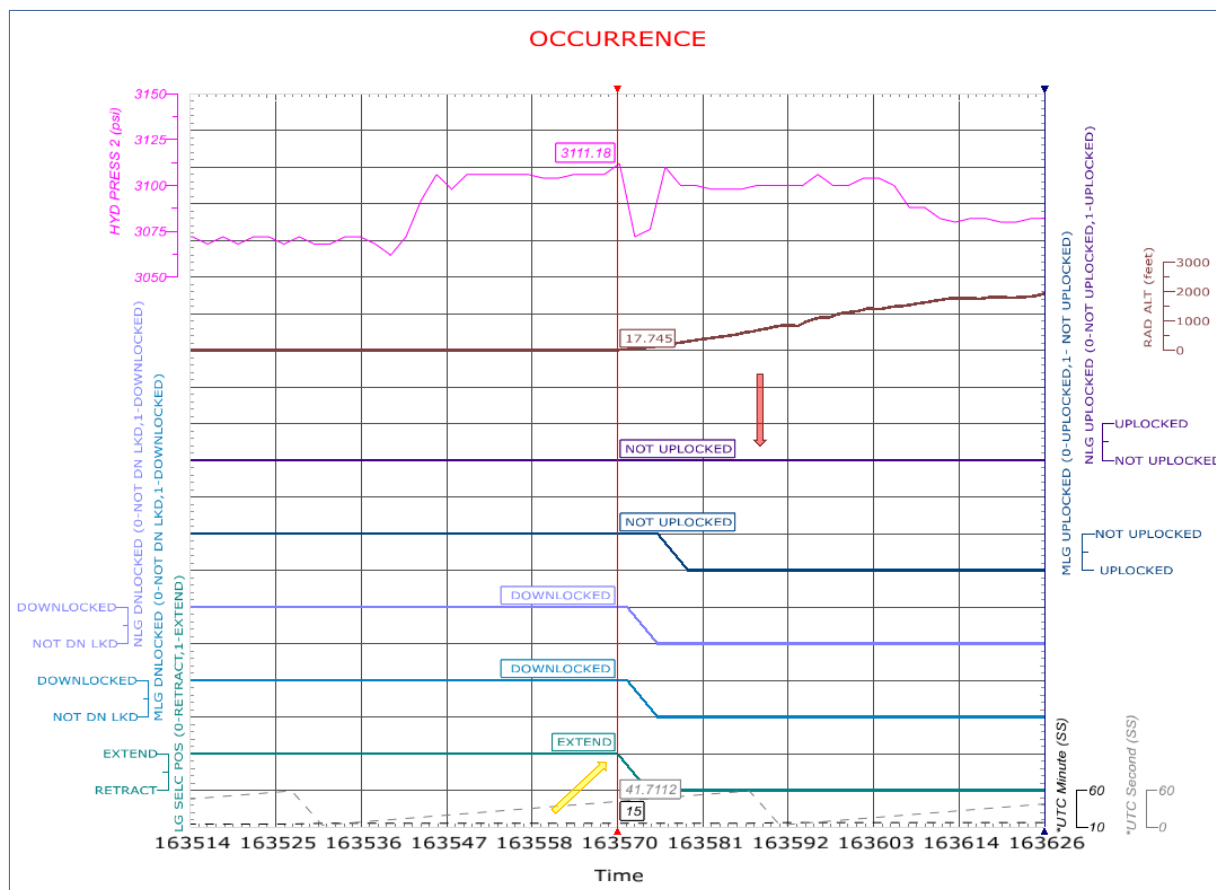
Rys. 35. Przebieg ciśnienia w 2 instalacji hydraulicznej podczas chowania podwozia samolotu SP-EQG po starcie z EPKK w dniu 10.01.2018 r. oraz status NLG i MLG – strzałką żółtą pokazano moment przestawienia dźwigni sterowania podwoziem w pozycję na schowanie (UP), strzałką czerwoną status NLG – niezablokowane w pozycji schowanej [źródło: PKBWL – Insight Analysis 4.9]

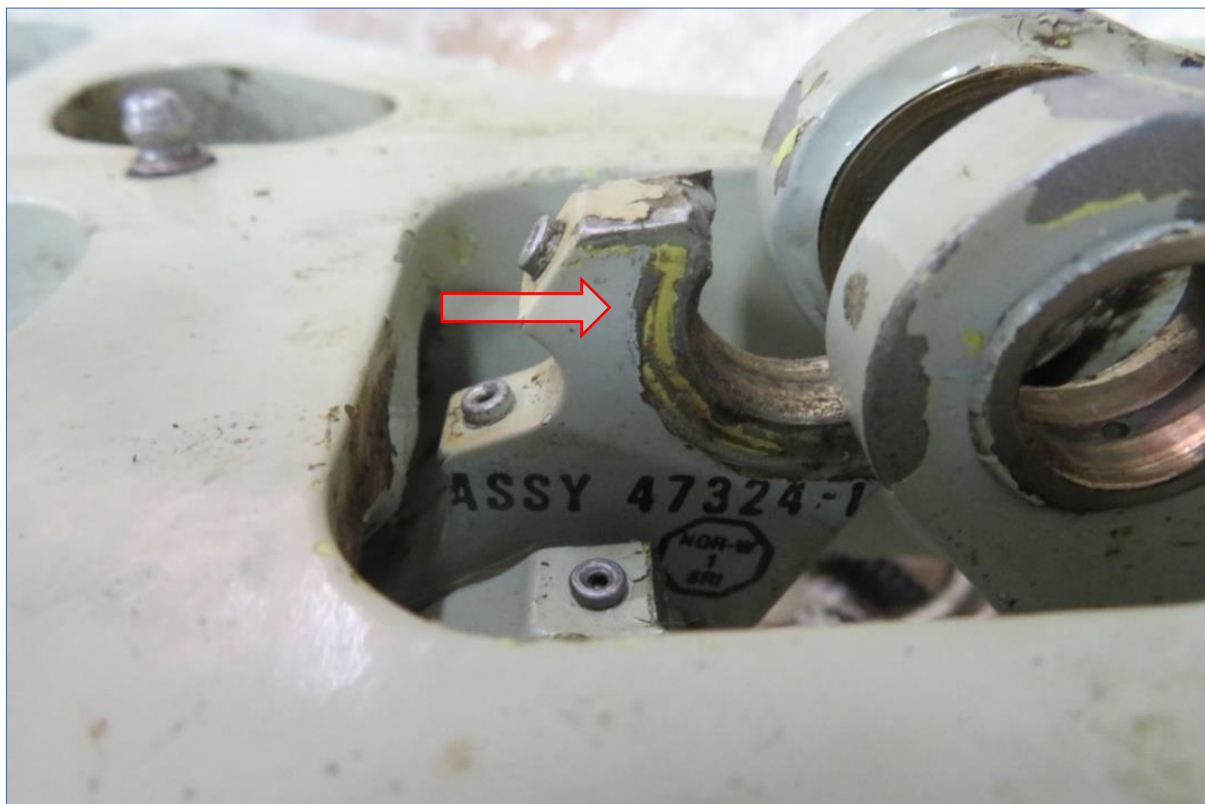
- i) Uszkodzenie dźwigni blokady (LLL) nr części 47324-101 było powodem utraty więzi kinematycznej mechanizmu – rozłączenie węzła AN.
- j) Wyniki badań fraktograficznych wskazywały na doraźny charakter niszczenia dostarczonych do badań elementów. Nie zaobserwowano symptomów pękania zmęczeniowego.

Rys. 36. Lower Lock Link z samolotu SP-EQG uszkodzony podczas zdarzenia
