PAŃSTWOWA KOMISJA BADANIA WYPADKÓW LOTNICZYCH

Informacja o zdarzeniu [raport]

Numer ewidencyjny zdarzenia:	412/18			
Rodzaj zdarzenia:	<i>Incydent</i>			
Data zdarzenia:	<i>05 marca 2018r</i>			
Miejsce zdarzenia:	<i>Borzęcin Duży</i>			
Rodzaj, typ statku powietrznego:	<i>Samolot, PS28 Cruiser</i>			
Dowódca SP:	<i>Pilot z licencją PPL(A)</i>			
Liczba ofiar / rodzaj obrażeń:	<i>Śmiertelne</i>	<i>Poważne</i>	<i>Lekkie</i>	<i>Bez obrażeń</i>
	-	-	-	<i>1</i>
Nadzorujący badanie:	<i>Roman Kamiński</i>			
Podmiot badający:	<i>Użytkownik</i>			
Skład zespołu badawczego:	<i>Komisja użytkownika</i>			
Forma dokumentu zawierającego wyniki:	<i>Informacja o zdarzeniu/raport/</i>			
Zalecenia:	<i>NIE</i>			
Adresat zaleceń:	<i>Nie dotyczy</i>			
Data zakończenia badania:	<i>31 lipca 2018r.</i>

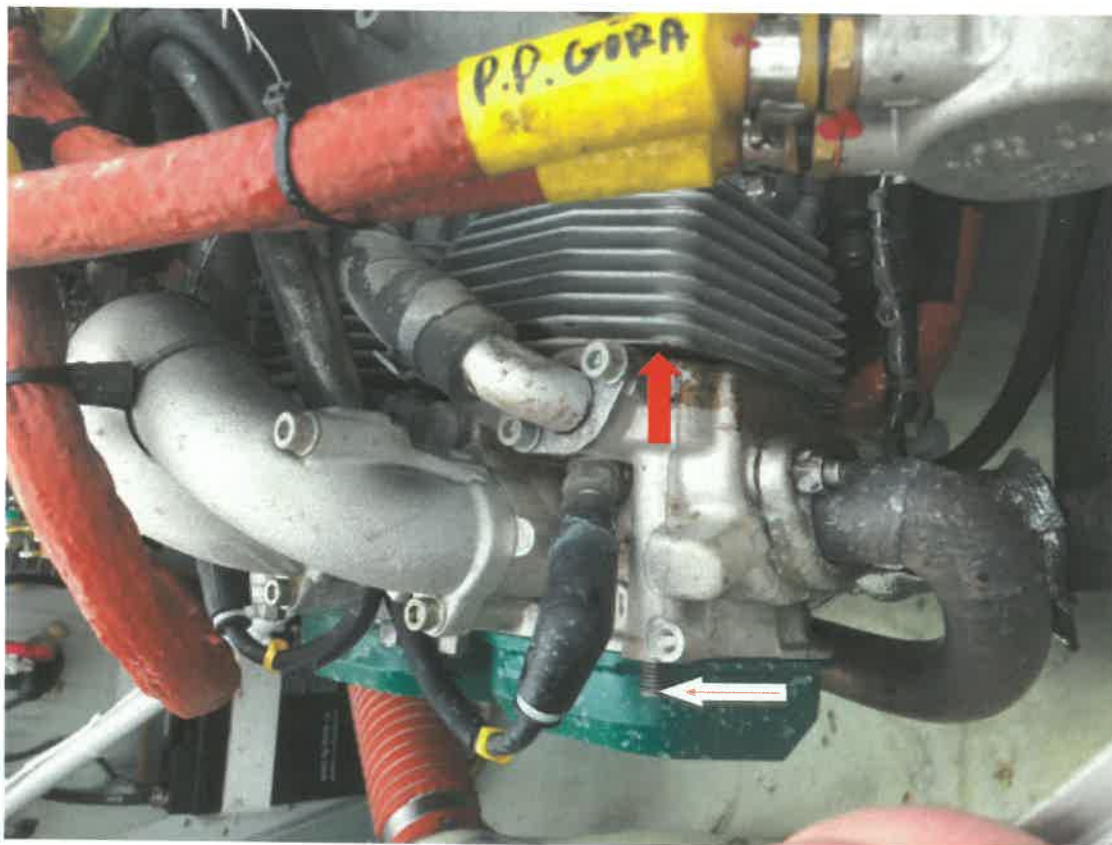
Rys.1 Widok miejsca rozszczenia (kolor czerwony), brak nakrętki mocującej na śrubie łączącej cylinder z głowicą (kolor biały).

- 1.rozszczenie pomiędzy głowicą cylindra a cylindrem nr 1(rys.1);
- 2.brak nakrętki mocującej na śrubie dwustronnej M8 cylindra nr1(rys.1);
- 3.wyciek płynu chłodzącego z układu chłodzenia głowic cylindrów (stan około 0,2 l);
4. uszkodzenie tłoka , zaworów, cylindra i głowicy cylindra nr 1.

Przyczyną zdarzenia było rozszczelnienie powstałe pomiędzy głowicą cylindra a cylindrem nr1. na wskutek braku nakrętki na śrubie dwustronnej mocującej głowicę z cylindrem. Wydostające się gorące spaliny z komory spalania spowodowały wytopienie się części głowicy i cylindra w miejscu rozszczelnienia oraz przedostały się do układu chłodzenia głowicy cylindra powodując wyciek płynu chłodzącego. Brak cieczy chłodzącej spowodował niedopuszczalny wzrost temperatury oleju i głowic cylindrów, co w konsekwencji doprowadziło do spadku mocy silnika.

Komisja nie ustaliła jednoznacznej przyczyny odkręcenia się nakrętki na śrubie dwustronnej M8 mocującej głowicę cylindra z cylindrem. Z doświadczeń eksploatacyjnych wynika, że najczęstszymi przyczynami poluzowania się nakrętek było niewłaściwe ich dokręcenie podczas montażu lub wskutek przegrzania głowic cylindrów.

nastąpiło jego zatrzymanie w locie mógł być prawdopodobnie przegrzany we wcześniejszych lotach w okresie od ostatnich czynności okresowych tj. 35h 02' o czym świadczy całkowite odkręcenie się nakrętki, które nie mogło nastąpić podczas jednego lotu, oraz to ,że podczas remontu silnika stwierdzono niedopuszczalny spadek twardości wszystkich głowic cylindrów, jako efekt stopniowego kumulowania się skutków przegrzewania silnika. W związku powyższym należy uczulić osoby eksploatujące samolot PS-28 Cruiser na konieczność raportowania wszystkich przypadków przekroczenia dopuszczalnych temperatur płynu chłodzącego oraz głowic cylindrów. Zalecić właścicielom samolotów PS-28 Cruiser wykonanie modyfikacji zgodnie z SB-CR-050 we flocie samolotów celem podniesienia ich bezpiecznej eksploatacji.
