PAŃSTWOWA KOMISJA BADANIA WYPADKÓW LOTNICZYCH

Informacja o zdarzeniu [raport]

Numer ewidencyjny zdarzenia:	454/18			
Rodzaj zdarzenia:	<i>Incydent</i>			
Data zdarzenia:	<i>10 marca 2018r.</i>			
Miejsce zdarzenia:	<i>Lotnisko Brno(LKTB)</i>			
Rodzaj, typ statku powietrznego:	<i>Samolot, Beechcraft King Air B250</i>			
Dowódca SP:	<i>Pilot samolotowy liniowy</i>			
Liczba ofiar / rodzaj obrażeń:	<i>Śmiertelne</i>	<i>Poważne</i>	<i>Lekkie</i>	<i>Bez obrażeń</i>
	-	-	-	2
Nadzorujący badanie:	<i>Roman Kamiński</i>			
Podmiot badający:	<i>Użytkownik</i>			
Skład zespołu badawczego:	<i>Nie wyznaczono</i>			
Forma dokumentu zawierającego wyniki:	<i>Informacja o zdarzeniu/raport/</i>			
Zalecenia:	<i>NIE</i>			
Adresat zaleceń:	<i>Nie dotyczy</i>			
Data zakończenia badania:	<i>6 listopada 2018r.</i>

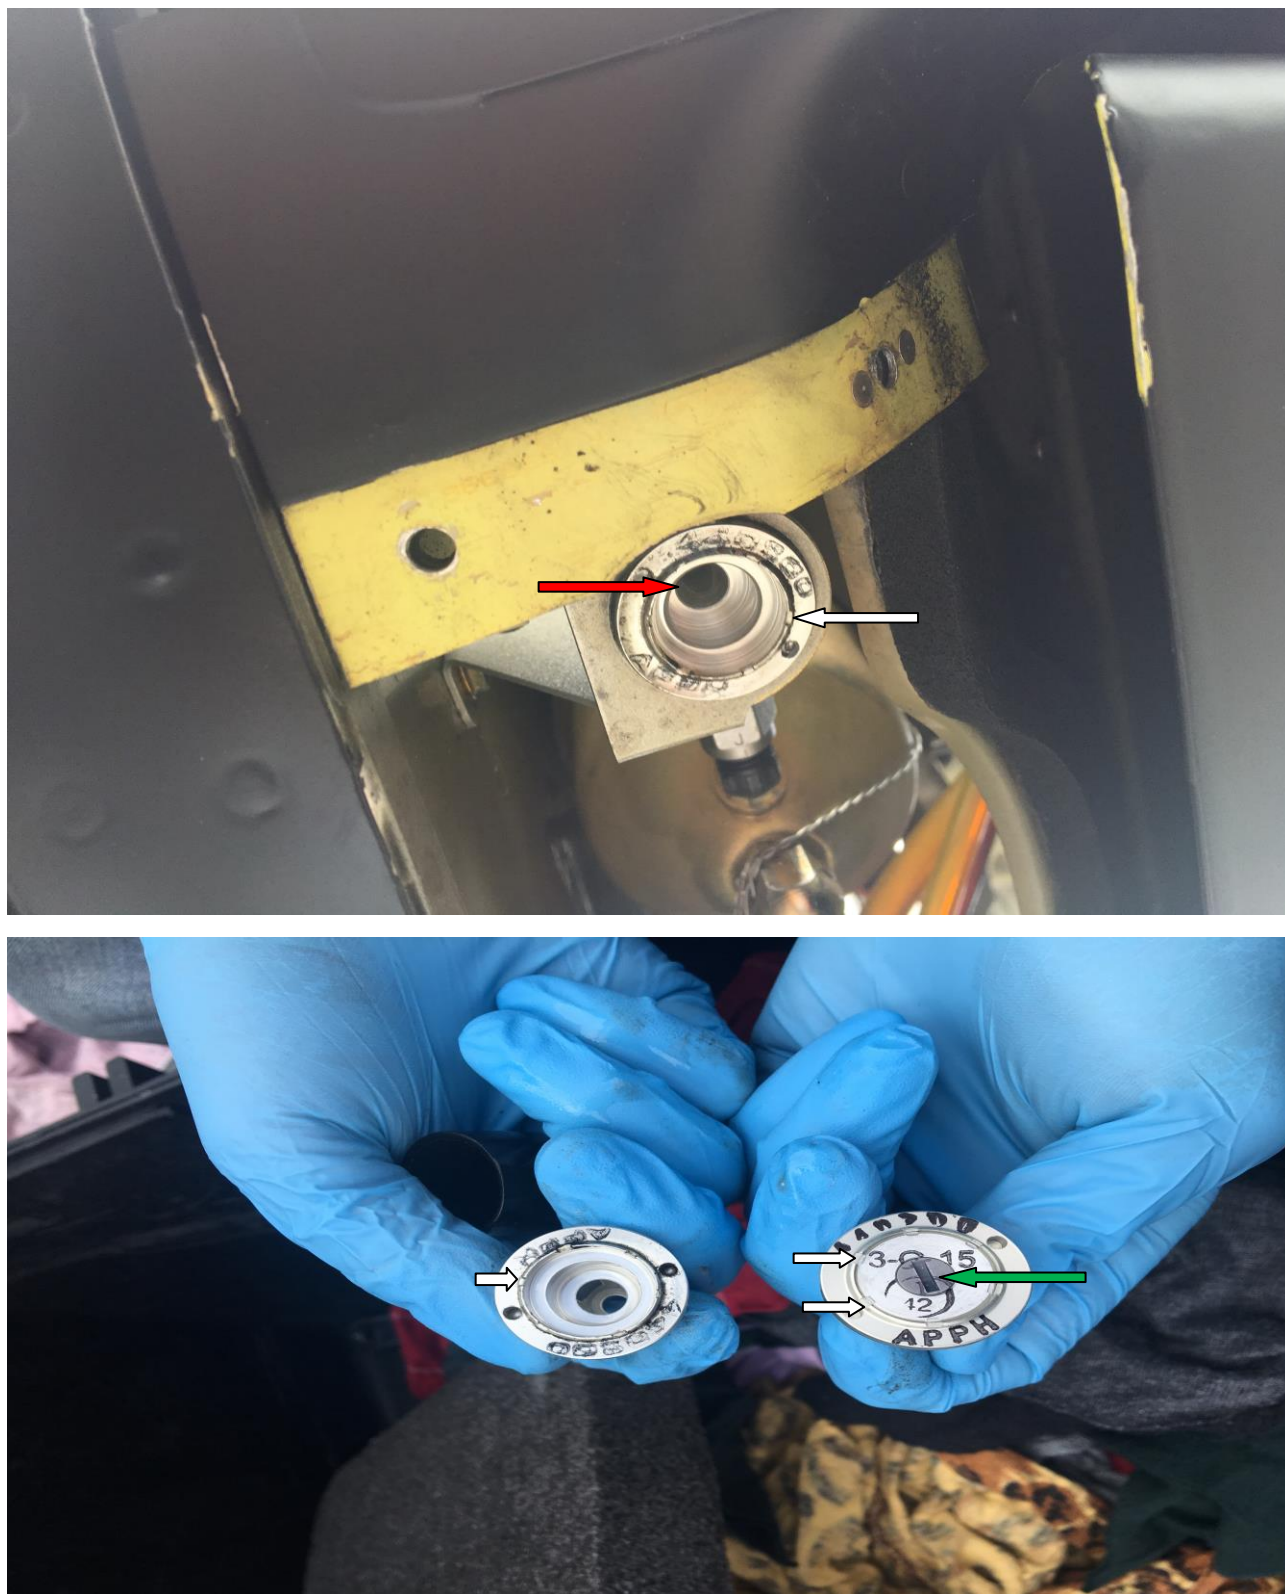
z niepracującym lewym silnikiem i bocznym wietrze nastąpiło uszkodzenie lewej opony. Podczas przeglądu samolotu po locie stwierdzono brak środkowej części zaworu drenażowego lewego silnika z wyraźnie widocznym wyrwaniem materiału w miejscach jego mocowania do części zewnętrznej zaworu, co powodowało wyciek paliwa z lewego zbiornika.(rys.1)

Rys.1 Widok zaworu drenażowego; kolor czerwony-stan po zdarzeniu bez środkowej części zaworu; kolor zielony-zawór nowy; kolor biały-miejsca zabezpieczeń poprzez zgniot dwóch elementów zaworu przed wypadaniem części środkowej(6szt).

Bezpośrednią przyczyną zdarzenia było wypadnięcie środkowej części zaworu drenażowego lewego silnika powodujące wyciek paliwa z lewego zbiornika. Czynnikiem sprzyjającym powstaniu zdarzenia było zbyt słabe mocowanie środkowej części zaworu. Metoda ta polega na zgnieciu materiału w 6 miejscach krawędzi styku obu elementów zaworu (rys.1).

1. Przed każdym lotem załoga ma obowiązek sprawdzania stanu technicznego zaworów, w szczególności pewności mocowania jego środkowej części.
2. Zorganizowano spotkanie z przedstawicielem producenta, który oznajmił, że prowadzą badania mające na celu wyeliminowanie tej powtarzającej się niesprawności(kilka przypadków na innych egzemplarzach tego modelu samolotu), a aktualnie nowe zawory będą zabezpieczane w 8 miejscach (dotychczas w 6 miejscach).
