PAŃSTWOWA KOMISJA BADANIA WYPADKÓW LOTNICZYCH

Informacja o zdarzeniu [raport]

Numer ewidencyjny zdarzenia:	891/18			
Rodzaj zdarzenia:	<i>INCYDENT</i>			
Data zdarzenia:	<i>19 kwietnia 2018 r.</i>			
Miejsce zdarzenia:	<i>Lotnisko Radom (EPRA)</i>			
Rodzaj, typ statku powietrznego:	<i>Samolot C-182 T</i>			
Dowódca SP:	<i>Pilot samolotowy z licencją CPL(A)</i>			
Liczba ofiar / rodzaj obrażeń:	<i>Śmiertelne</i>	<i>Poważne</i>	<i>Lekkie</i>	<i>Bez obrażeń</i>
	-	-	-	3
Nadzorujący badanie:	<i>Krzysztof Miłkowski</i>			
Podmiot badający:	<i>PKBWL</i>			
Skład zespołu badawczego:	<i>NIE WYZNACZONO</i>			
Forma dokumentu zawierającego wyniki:	<i>Informacja o zdarzeniu (raport)</i>			
Zalecenia:	<i>NIE</i>			
Adresat zaleceń:	<i>Nie dotyczy</i>			
Data zakończenia badania:	<i>10.07.2018 r.</i>

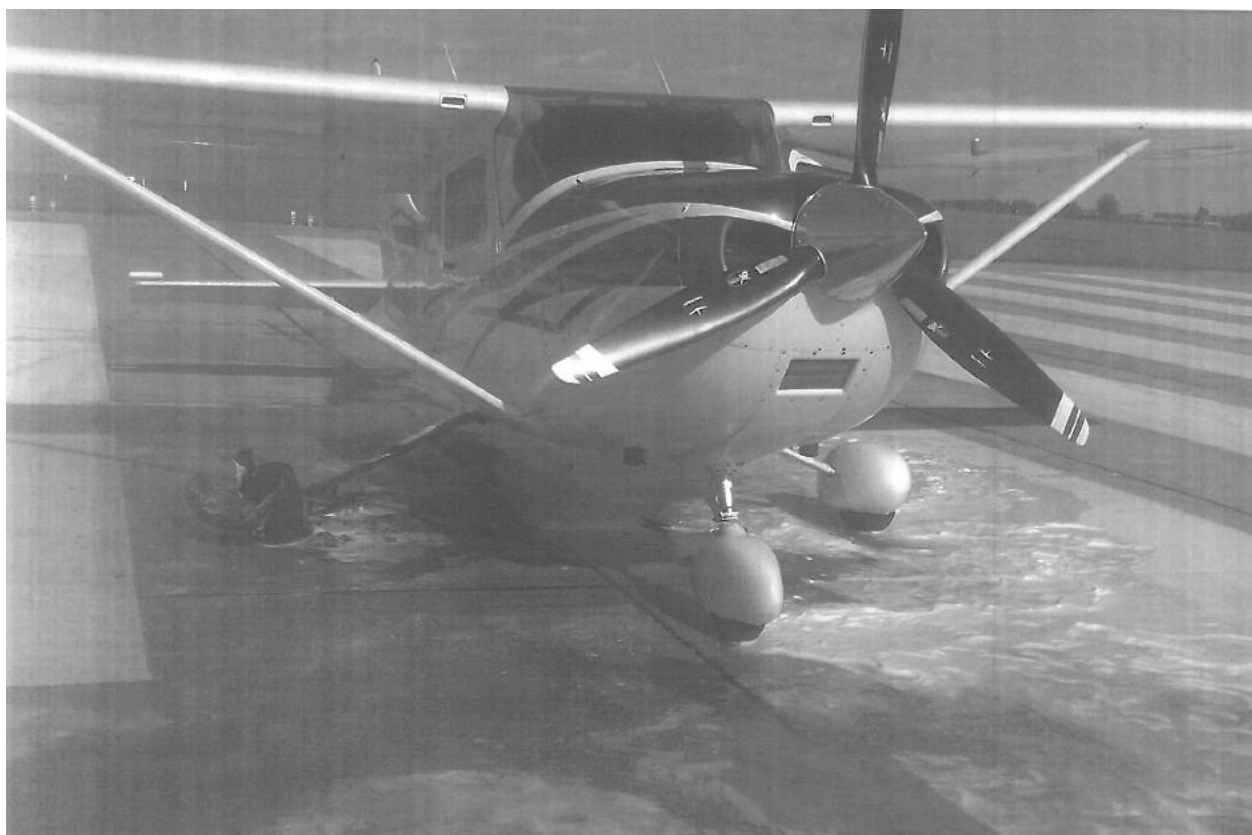
Rys. 1 Widok ogólny uszkodzeń

Przyczyną zdarzenia lotniczego była wysoka temperatura układu hamulcowego powstała na skutek długiego kołowania do startu przy bocznym, silnym wietrze co spowodowało zapalenie się nagromadzonej dużej ilości trawy w owiewce koła podwozia.

W przypadku wykonywaniu dużej ilości operacji z lotnisk trawiastych należy dokonywać okresowych kontroli owiewek podwozia pod kątem gromadzenia się wszelkiego rodzaju zanieczyszczeń.

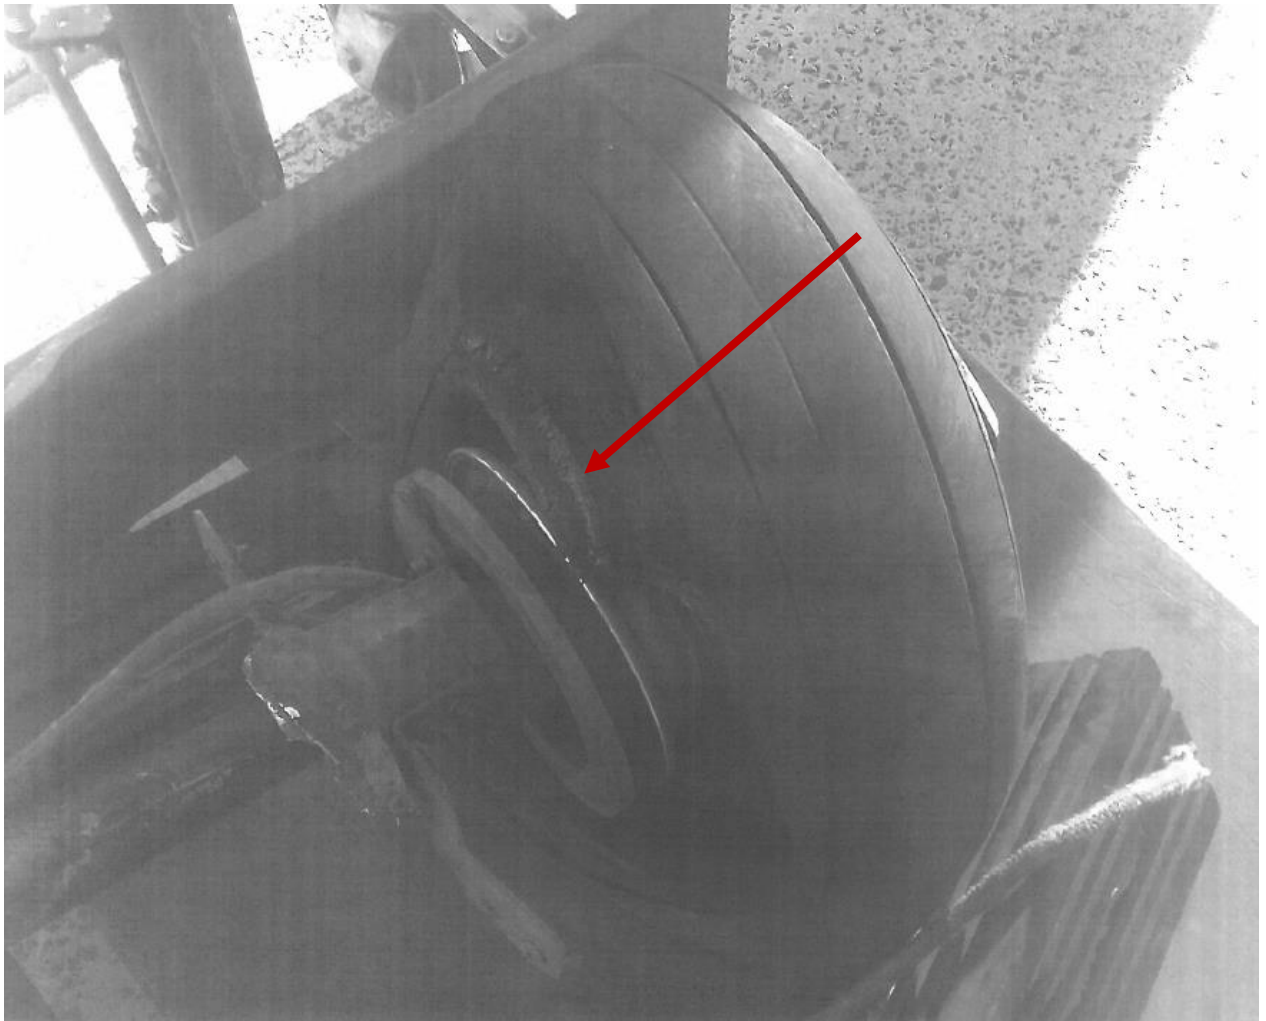
progu pasa 25, pilot odczuł silne szarpnięcie samolotem, co wziął za reakcję samolotu na silny wiatr lub podmuch boczny wiatru. Po otrzymaniu zgody na zajęcie pasa 25 pilot wkołował na drogę startową 25, wykonał czynności przed startem i poprosił o zgodę na start. Po otrzymaniu zgody na start pilot miał rozpocząć rozbieg do startu, w tym momencie poczuł zapach dymu w kabinie i zaobserwował dym z prawej strony kadłuba, po wyjrzeniu przez prawą szybę pilot zauważył wydobywający się spod prawej owiewki koła dym i płomień. Pilot zgłosił drogą radiową informację o pożarze, poprosił o interwencję służb lotniskowych i nakazał opuszczenie samolotu przez pasażerów oraz sam opuścił samolot. Po kilkudziesięciu sekundach do miejsca zdarzenia podjechała lotniskowa straż pożarna, która przystąpiła do akcji gaszenia. W trakcie akcji gaszenia nastąpiło rozerwanie opony prawego koła. Po kilku minutach pożar został ugaszony. Służby lotniskowe ściągnęły samolot z pasa i oczyściły drogę startową. Pilot ani pasażerowie nie odnieśli obrażeń. Pilot został zbadany na zawartość alkoholu przez przybyłych na miejsce zdarzenia policjantów – wynik 0.00 promila. Pilot posiadał aktualną licencję i uprawnienia oraz orzeczenie lotniczo-lekarskie. Samolot został przekazany do serwisu zarządzającego i obsługującego samolot. W trakcie analizy zdarzenia oraz na podstawie rozmów z przedstawicielami organizacji obsługowej w pierwszej kolejności nastąpiło zapalenie trawy zgromadzonej w owiewce koła podwozia o czym świadczy praktycznie nie uszkodzona opona podwozia prawego(rys.2).

Rys. 2 Widok opony koła prawego
