PAŃSTWOWA KOMISJA BADANIA WYPADKÓW LOTNICZYCH

Informacja o zdarzeniu [raport]

Numer ewidencyjny zdarzenia:	<i>1219/18</i>			
Rodzaj zdarzenia:	<i>INCYDENT</i>			
Data zdarzenia:	<i>18 maja 2018r.</i>			
Miejsce zdarzenia:	<i>EPBC</i>			
Rodzaj, typ statku powietrznego:	<i>Samolot Tecnam P2006T</i>			
Dowódca statku powietrznego	<i>Pilot samolotowy liniowy</i>			
Liczba ofiar / rodzaj obrażeń:	<i>Śmiertelne</i>	<i>Poważne</i>	<i>Lekkie</i>	<i>Bez obrażeń</i>
	-	-	-	2
Nadzorujący badanie:	<i>Krzysztof Miłkowski</i>			
Podmiot badający:	<i>Operator</i>			
Skład zespołu badawczego:	<i>Nie wyznaczono</i>			
Forma dokumentu zawierającego wyniki:	<i>Informacja o zdarzeniu (raport)</i>			
Zalecenia:	<i>NIE</i>			
Adresat zaleceń:	<i>NIE DOTYCZY</i>			
Data zakończenia badania:	<i>20 sierpnia 2018 r.</i>

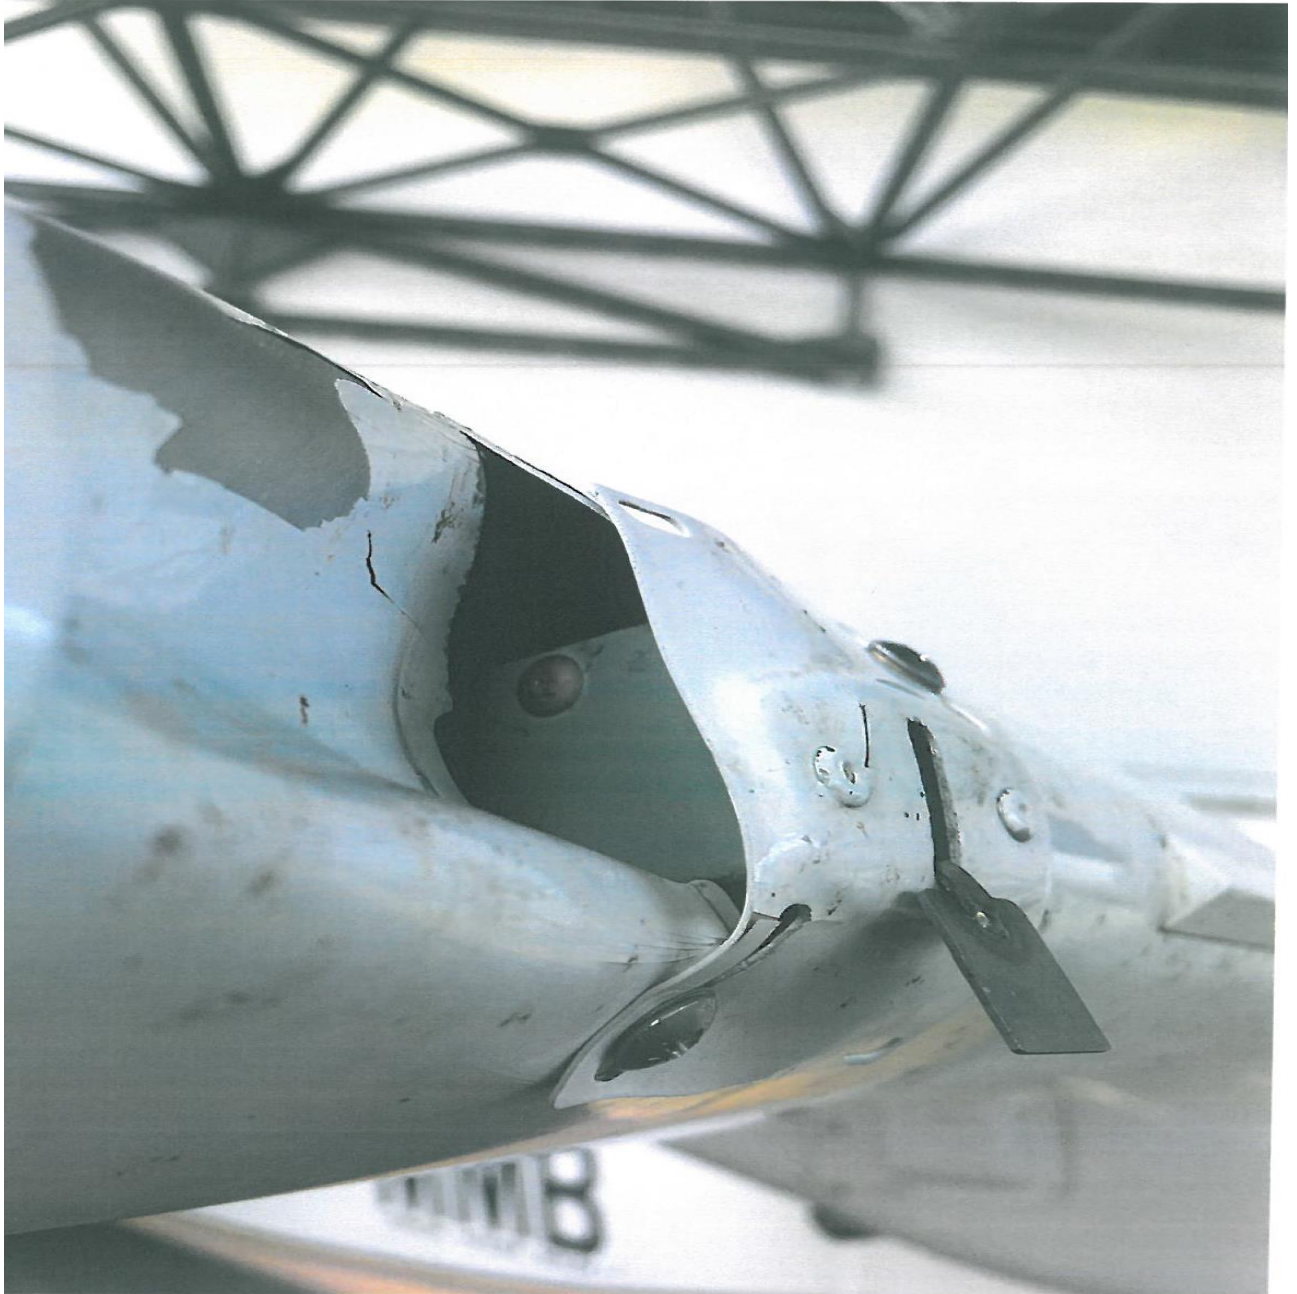
Rys. nr.1

W dniu 18 maja 2018 roku wykonywany był lot egzaminacyjny na licencję CPL(A) oraz uprawnienia IR(A)/ME. Lot odbywał się po zaplanowanej trasie EPBC-EPLL-EPRU-EPMO-EPBC. Międzyładowanie odbyło się na lotnisku Modlin (EPMO), egzaminator podczas postoju na lotnisku Modlin nie oddalał się od samolotu. Po przeglądzie przedlotowym załoga wystartowała do lotu do lotniska EPBC. Po lądowaniu na lotnisku EPBC w trakcie przeglądu polotowego załoga stwierdziła uszkodzenie krawędzi natarcia lewego skrzydła w okolicy czujnika przecignięcia (rys.nr.1).

Prawdopodobną przyczyną zdarzenia lotniczego było zderzenie w powietrzu z nieokreślonym niewielkim obiektem.

Okolicznościami sprzyjającymi zaistnieniu zdarzenia był fakt, że w niedalekiej odległości od progu pasa w rejonie podejścia do lądowania odbywała się impreza masowa i istnieje prawdopodobieństwo, że w sposób niekontrolowany w płaszczyźnie podejścia znalazł się niewielki obiekt, z którym samolot się zderzył, załoga w tym czasie symulowała sytuacje awaryjne związane z decentracją ciągu i zaabsorbowana podejściem z jednym silnikiem pracującym na zdławionej mocy mogła nie zwrócić uwagi na moment zderzenia.
