RAPORT KOŃCOWY

WYPADEK 1340/18

ZDARZENIE NR – 1340/18

STATEK POWIETRZNY – Samolot ultralekki, OK-TUL 07

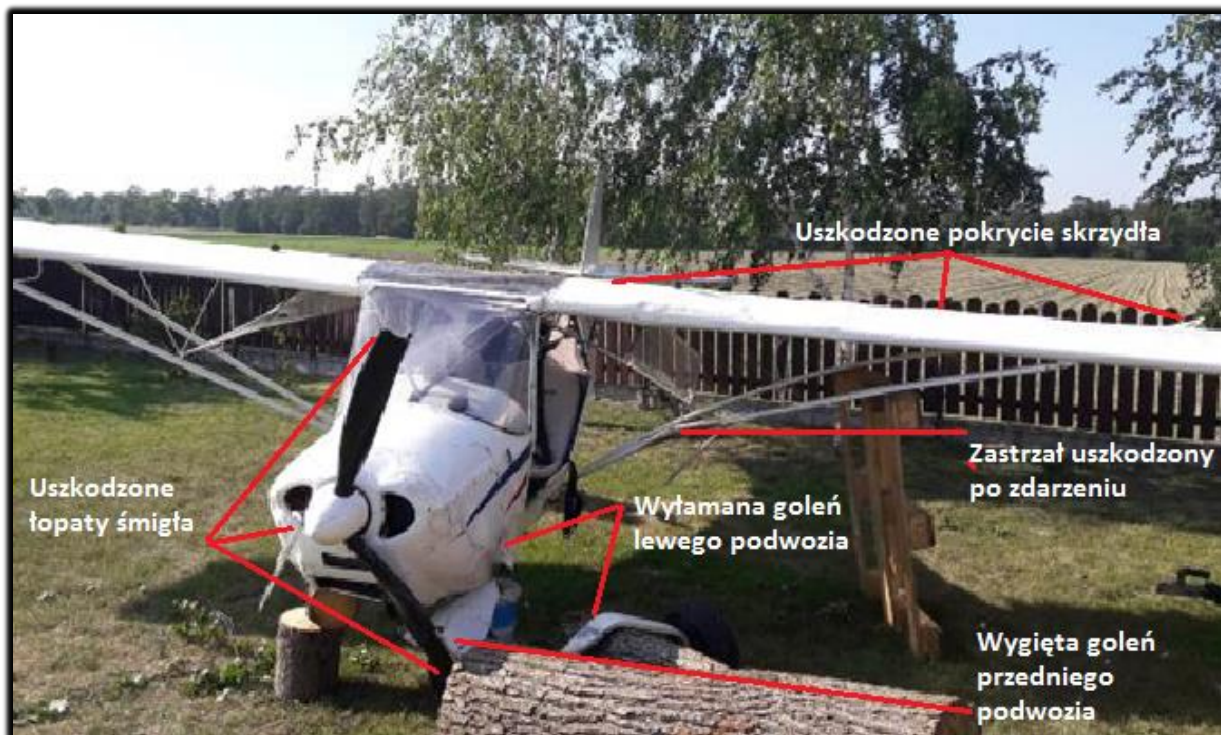
W wyniku zdarzenia samolot został znacznie uszkodzony. Wyłamana została lewa goleń podwozia głównego (urwana śruba mocująca), wygięta goleń przedniego podwozia, uszkodzone łopat śmigła (wyłamana jedna z łopat), uszkodzone pokrycie lewego skrzydła (Rys. 2).

Rys. 2 Samolot ultralekki Apollo Fox po wypadku [fot. KPP Namysłów]

Układ sterowania samolotem był sprawny. Nie stwierdzono, aby przed zdarzeniem jakakolwiek część oddzieliła się od samolotu. W momencie zderzenia z brzozą samolot znajdował się w lewym zakręcie na wznoszeniu. Kontakt lewego skrzydła samolotu z drzewem spowodował utratę prędkości, zwiększenie pochyleń i dalszy obrót w lewo o około 90° zakończony upadkiem na pryzmę drewna. W wyniku upadku na pryzmę drewna samolot został uszkodzony.

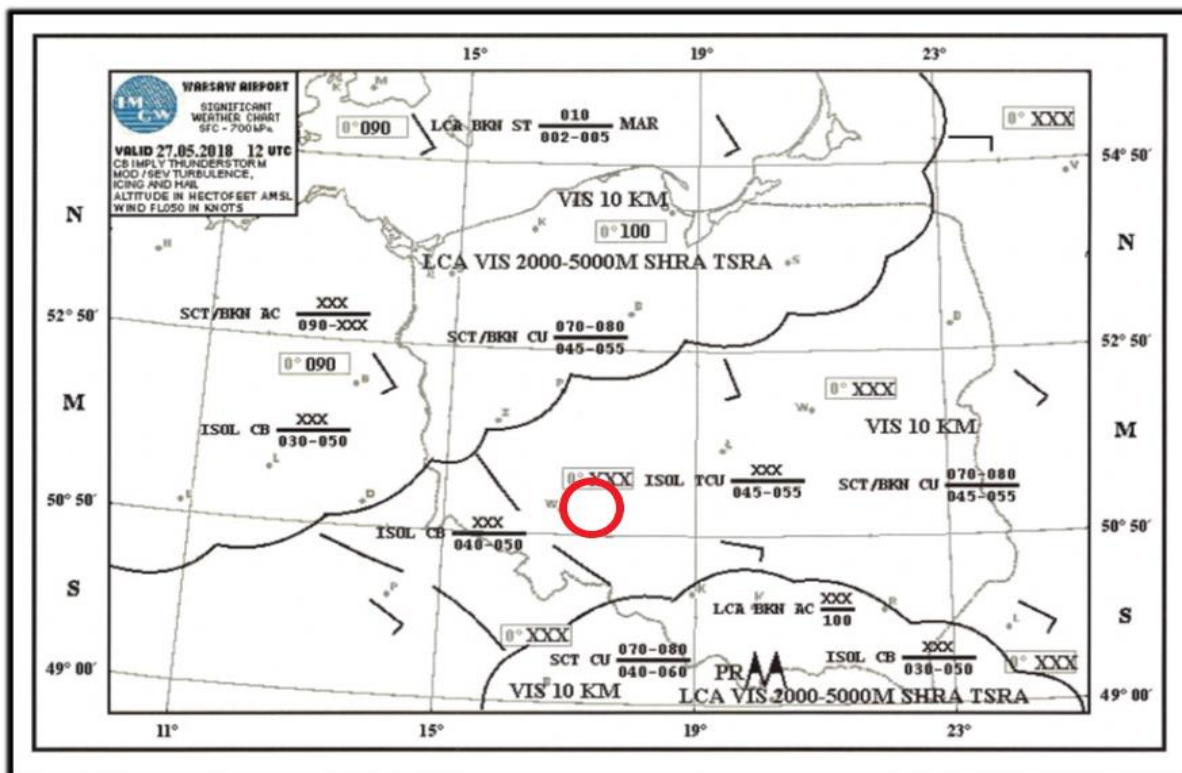
Prognozy Significant i GAMET informują o mogących występować w tym rejonie zmiennych warunkach wiatru od 080 do 120 stopni o prędkości do 10 KT (Rys. 4 i 5).

Rys. 4 Prognoza obszarowa Significant na dzień 27.05.2018 r. od godz. 12.00 UTC [źródło: IMGW]

Pilot podejmując w trakcie lotu decyzję o lądowaniu w Smarchowicach nie uwzględnił prognozy pogody Significant i GAMET, które przewidywały wiatr zmienny z kierunku od 90° do 130° wiejący z prędkością do 10 KT.

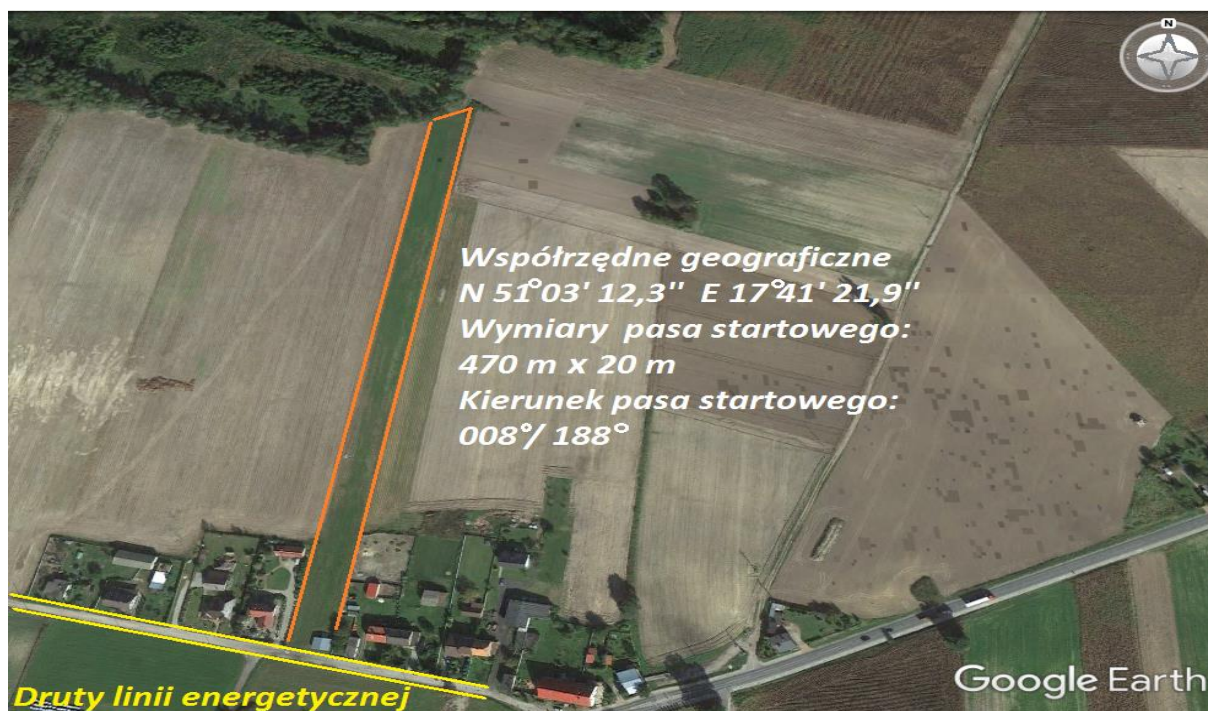
Rys.7 Lądowisko Smarchowice Wielkie [źródło: Google Earth]

Wypadek miał miejsce podczas podchodzenia do lądowania na lądowisko w Smarchowicach Wielkich, w odległości około 4 km na południowy zachód od miejscowości Namysłów w woj. Dolnośląskim. Pas startowy na kierunkach 008°/188° o długości 470 metrów i szerokości 20 m, elewacja 500 ft. Współrzędne geograficzne lądowiska: N 51°03'12.3" E 17°41'21.9" (Rys. 7).

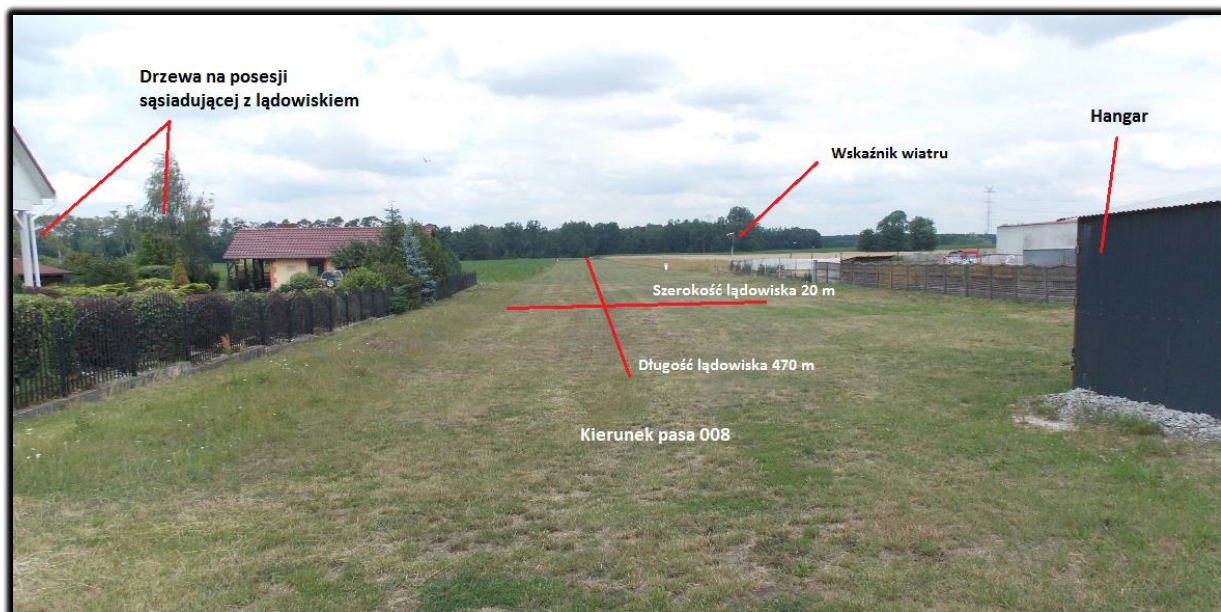
Przed progiem pasa 008° w odległości około 50 metrów znajduje się droga publiczna i linia energetyczna, po wschodniej stronie ścieżki podejścia znajdują się przeszkody terenowe w postaci hangaru, zabudowań mieszkalnych i gospodarczych. Po zachodniej stronie ścieżki podejścia znajdują się dwie posesje z rosnącymi między nimi drzewami. Na przedłużeniu pasa znajduje się wysoki kompleks leśny stanowiący istotną przeszkodę przy starcie i lądowaniu zwłaszcza z bocznym i tylnobocznym wiatrem (Rys. 8).

Rys. 8 Widok lądowiska Smarchowice przed progiem pasa 008 [źródło: Google Maps]

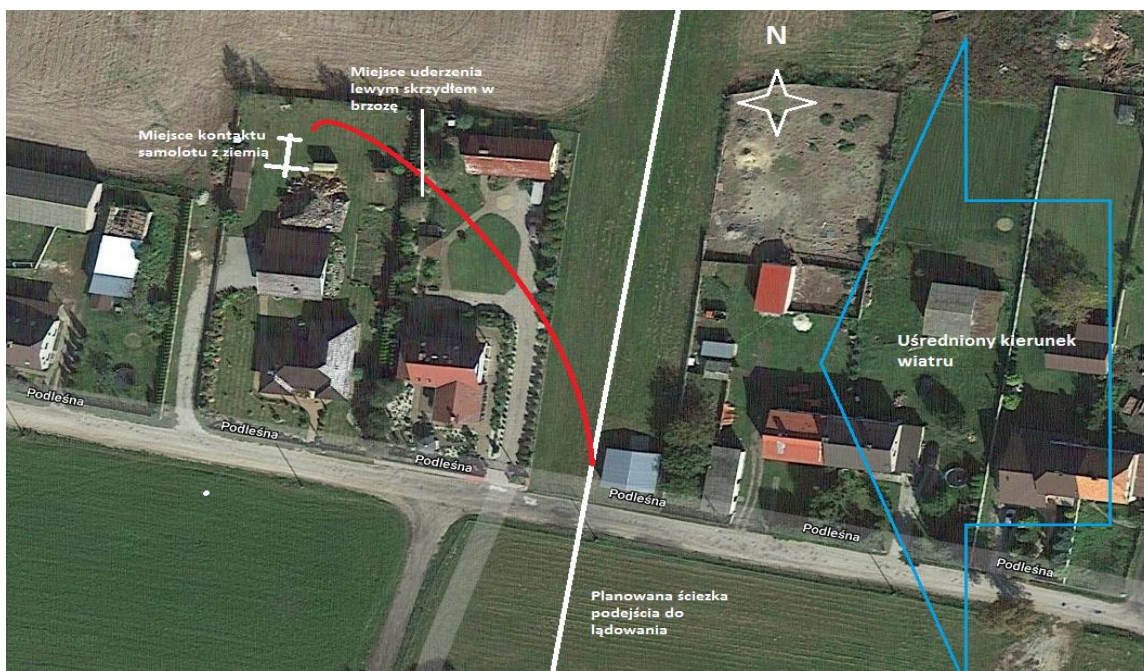
W końcowej fazie podejścia po minięciu linii energetycznej znajdującej się na podejściu do lądowania, kiedy samolot znajdował się na wysokości około 10 m, według oświadczenia pilota nastąpił silny podmuch wiatru z prawej strony, w wyniku którego samolot mocno przechylił się na lewe skrzydło zmieniając kierunek lotu w lewo i znalazł się przed zabudowaniami na posesji sąsiadującej z pasem startowym. Chcąc uniknąć uderzenia samolotu w zabudowania pilot zwiększył obroty silnika, jednak w trakcie zakrętu w lewo skrzydło samolotu uderzyło w brzozę rosnąca na posesji. Uderzenie lewego skrzydła samolotu w drzewo spowodowało rotację i wyhamowanie prędkości samolotu. Samolot przeleciał na następną posesję i spadł na dwumetrową pryzmę poukładanego drewna opałowego. Następnie stoczył się z pryzmy kontynuując obrót w lewo. Samolot zatrzymał się na ziemi na kierunku przeciwnym do kierunku lądowania (Rys. 9).

Rys. 9 Na rysunku pokazano przemieszczanie się samolotu i miejsce kontaktu z ziemią po zatrzymaniu [źródło: Google Maps]
