PAŃSTWOWA KOMISJA BADANIA WYPADKÓW LOTNICZYCH

Informacja o zdarzeniu [raport]

Numer ewidencyjny zdarzenia:	1379/18			
Rodzaj zdarzenia:	<i>Incydent</i>			
Data zdarzenia:	<i>30maja2018</i>			
Miejsce zdarzenia:	<i>Modlin(EPMO)</i>			
Rodzaj, typ statku powietrznego:	<i>Samolot ,Piper PA-44-180T</i>			
Dowódca SP:	<i>Pilot liniowy ATPL(A)</i>			
Liczba ofiar / rodzaj obrażeń:	<i>Śmiertelne</i>	<i>Poważne</i>	<i>Lekkie</i>	<i>Bez obrażeń</i>
	-	-	-	2
Nadzorujący badanie:	<i>Roman Kamiński</i>			
Podmiot badający:	<i>Użytkownik</i>			
Skład zespołu badawczego:	<i>Nie wyznaczono</i>			
Forma dokumentu zawierającego wyniki:	<i>Informacja o zdarzeniu/raport/</i>			
Zalecenia:	<i>NIE</i>			
Adresat zaleceń:	<i>Nie dotyczy</i>			
Data zakończenia badania:	<i>20 listopada 2018r.</i>

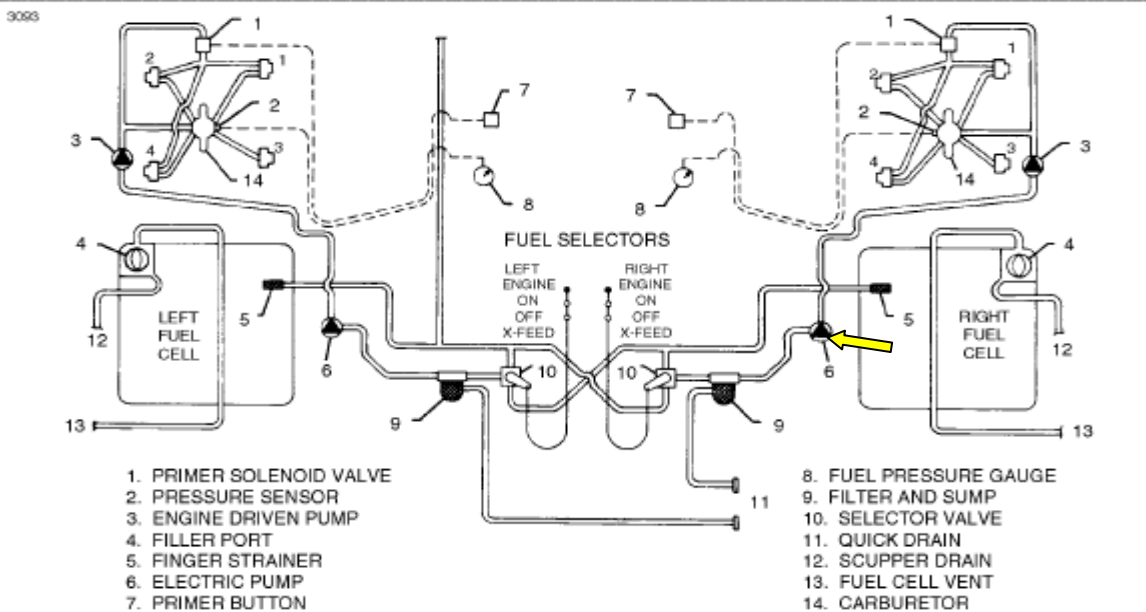
W związku z tym, że w przeddzień tego zdarzenia tj.29.05 .2018r.wymieniona została elektryczna pompa paliwowa zasilania prawego silnika (poz.6 na rys.), sprawdzono działanie układu paliwowego pławowca i silników. Stwierdzono zapowietrzenie instalacji paliwowej zasilania prawego silnika. Po odpowietrzeniu i sprawdzeniu szczelności układu paliwowego przeprowadzono próbę silnika. Silnik oraz układ paliwowy działały prawidłowo.

Przyczyną zdarzenia było przerwanie dopływu paliwa do prawego silnika wskutek zapowietrzenia układu paliwowego po wymianie elektrycznej pompy paliwowej.

1. Omówiono z pilotem przyczyny zdarzenia oraz zasady obserwacji parametrów podczas próby silnika przed startem.
- 2.Ustalono, że po obsługach, podczas próby silnika należy sprawdzać na obrotach startowych płynność przepływu paliwa na przepływomierzach.
