# RAPORT KOŃCOWY

ZDARZENIE NR–1391/18

STATEK POWIETRZNY – PARALOTNIA, REACTION 31

DATA I MIEJSCE ZDARZENIA – 2 CZERWCA 2018r., JACHRANKA

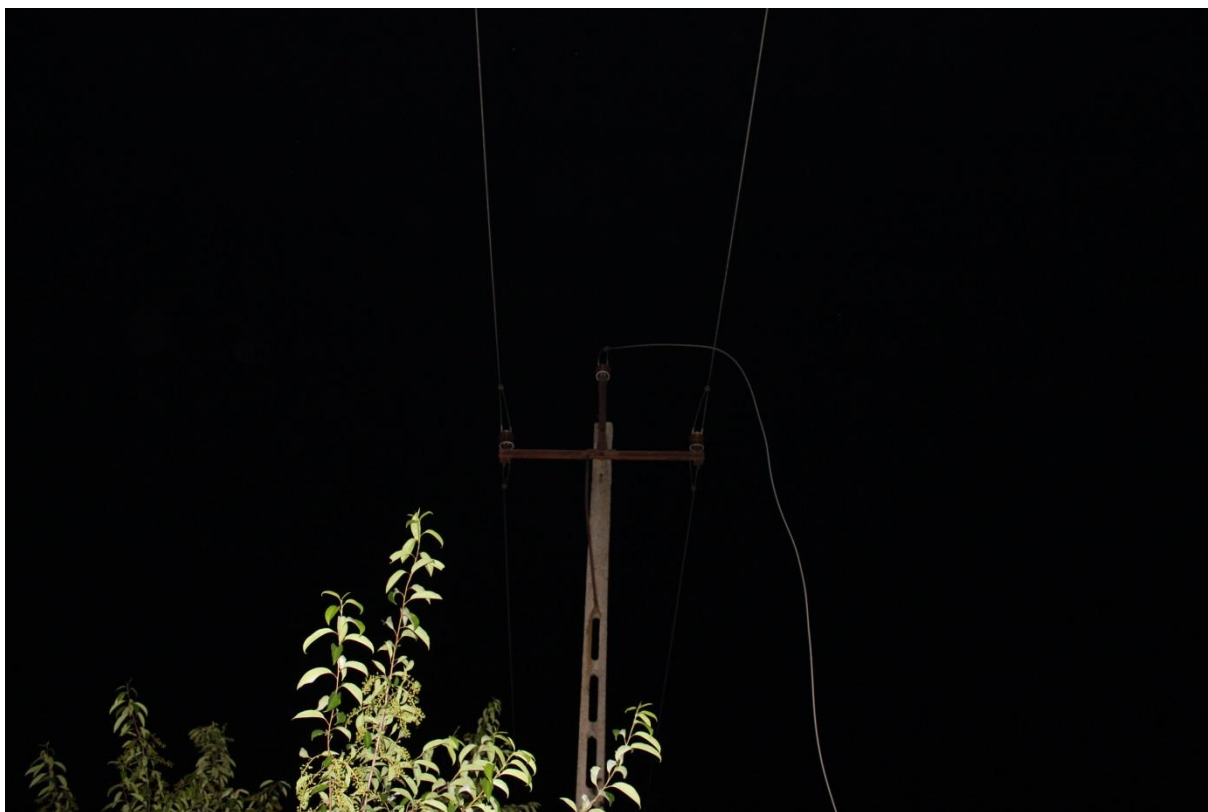
Rys.1 Przerwany kabel linii średniego napięcia.

W wyniku uderzenia w linię średniego napięcia został zerwany jeden kabel tej linii.

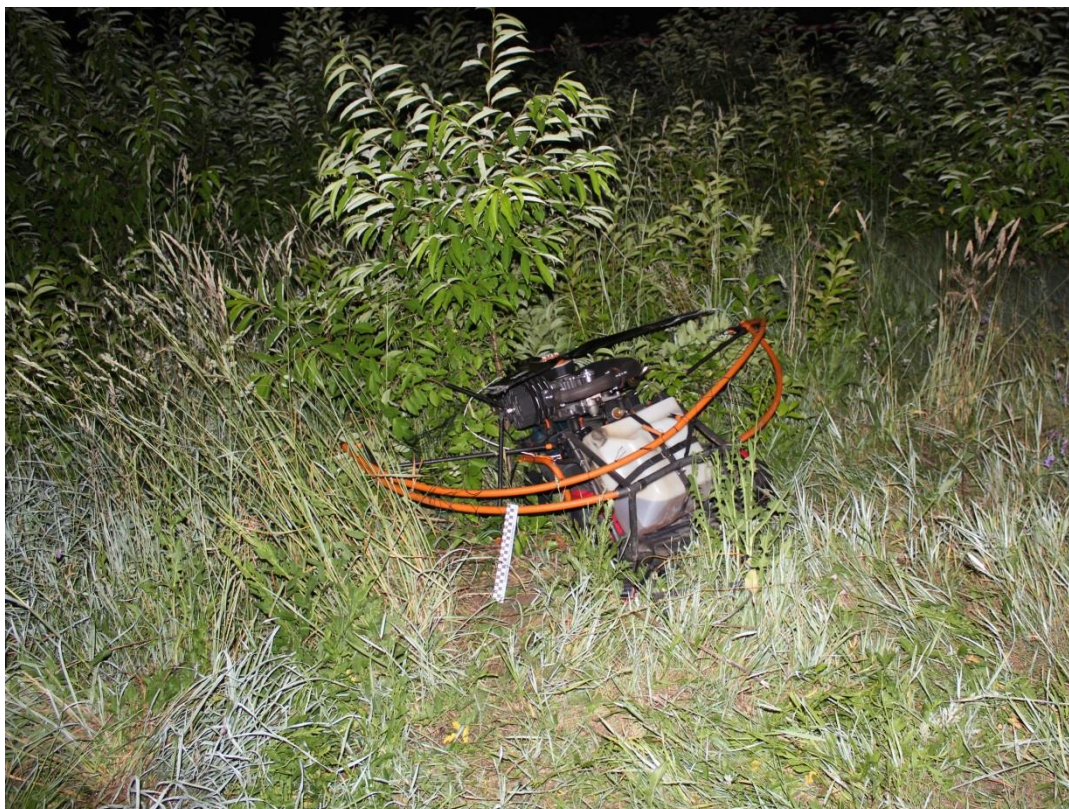
Paralotnia po uderzeniu w druty linii elektrycznej średniego napięcia spadła na ziemię, kosz wraz zespołem napędowym tuż pod linią elektryczną (rys.2) oraz skrzydło w zbożu (rys.3 i 4)

Rys.2 Miejsce upadku kosza wraz z zespołem napędowym.

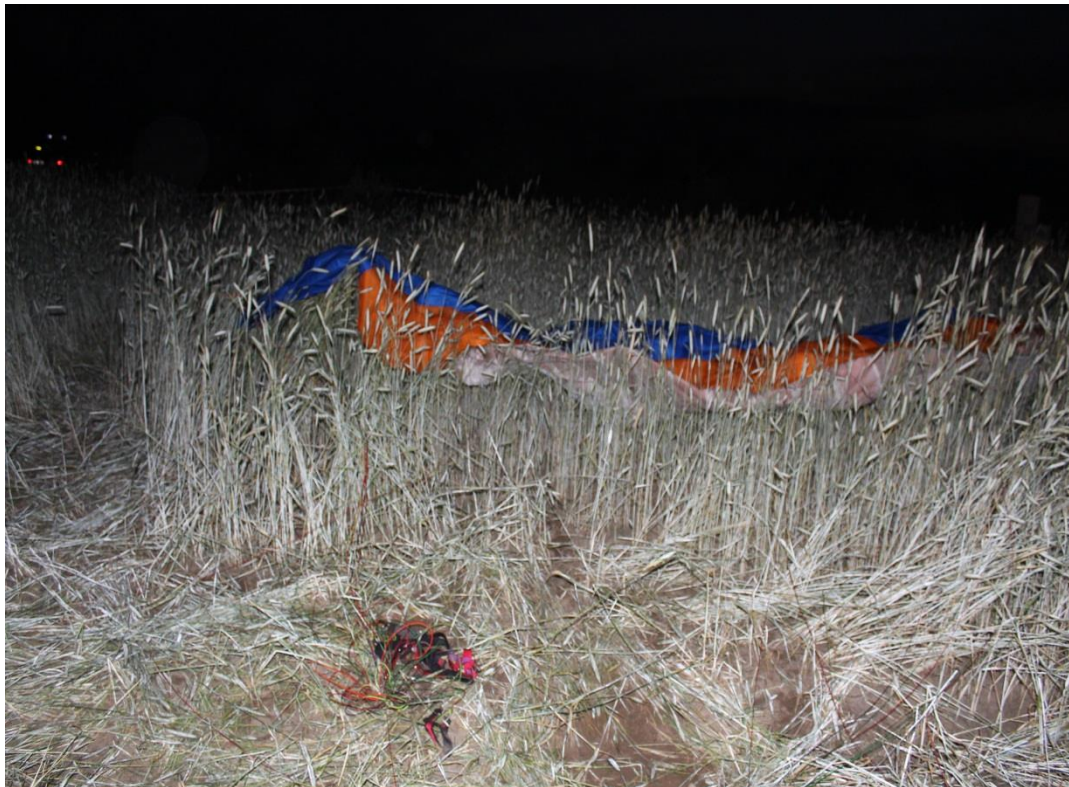
Rys.3 Widok skrzydła i osprzętu paralotni

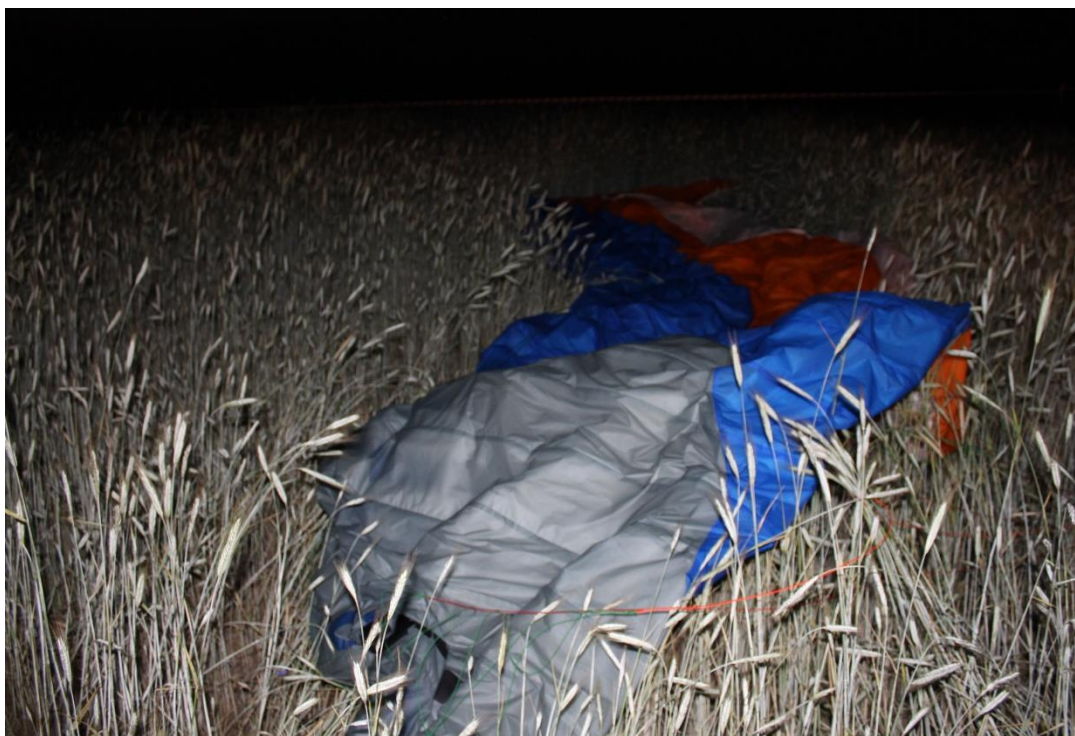
Rys.4 Widok skrzydła po upadku w zbożu .

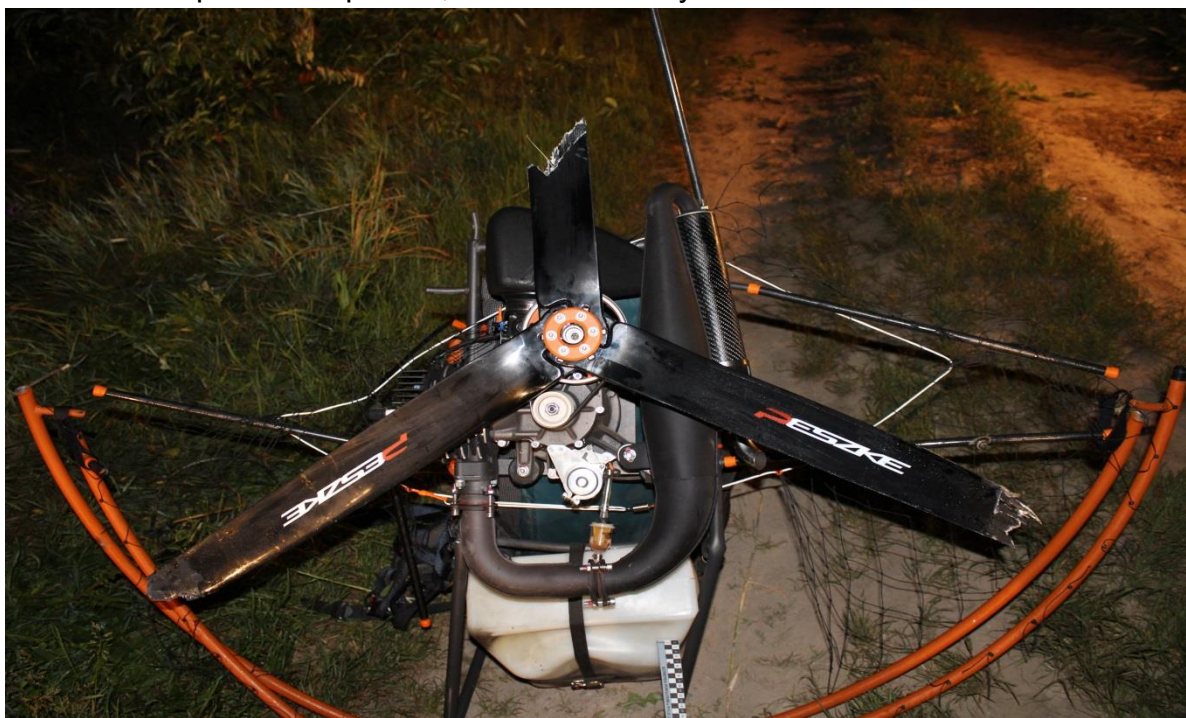
- złamane i pogięte łopaty śmigła z kompozytu węglowo –szklanego(rys.5);
- połamane i pogięte rury kratownicy kosza paralotni (rys.6 );
- nieznaczne przetarcia płótna ,taśm i linek skrzydła.

Rys.5 Widok uszkodzonych łopat śmigła.

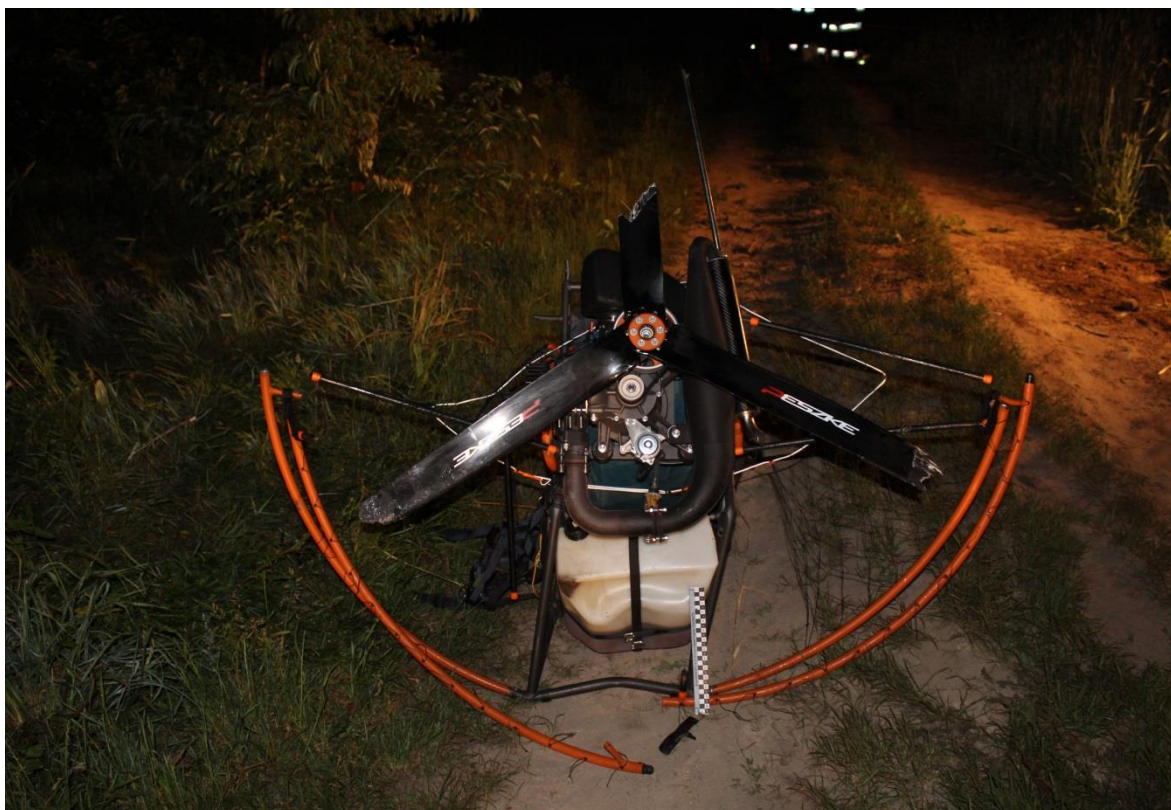
Rys.6 Uszkodzone rurki kratownicy kosza.

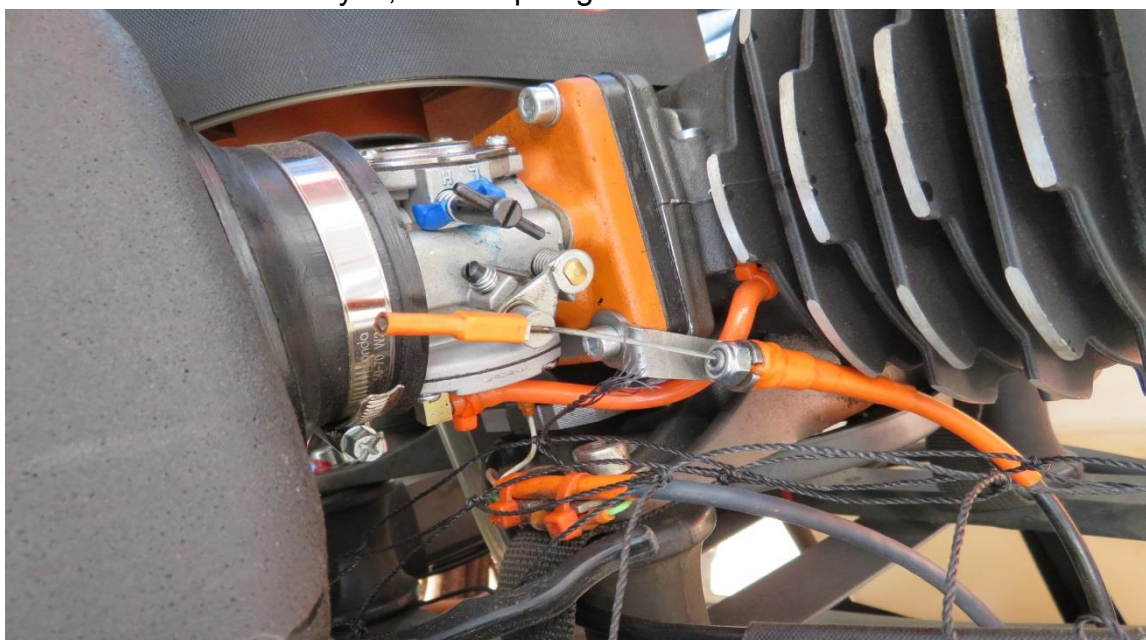
Podczas oględzin i badań paralotni, szczególną uwagę zwrócono na stan techniczny silnika Octagon 190. Oględziny stanu zewnętrznego silnika (rys.7) nie wykazały uszkodzeń mechanicznych, śladów przegrzania i nieszczelności układu.

Rys.7 Ogólny widok silnika.

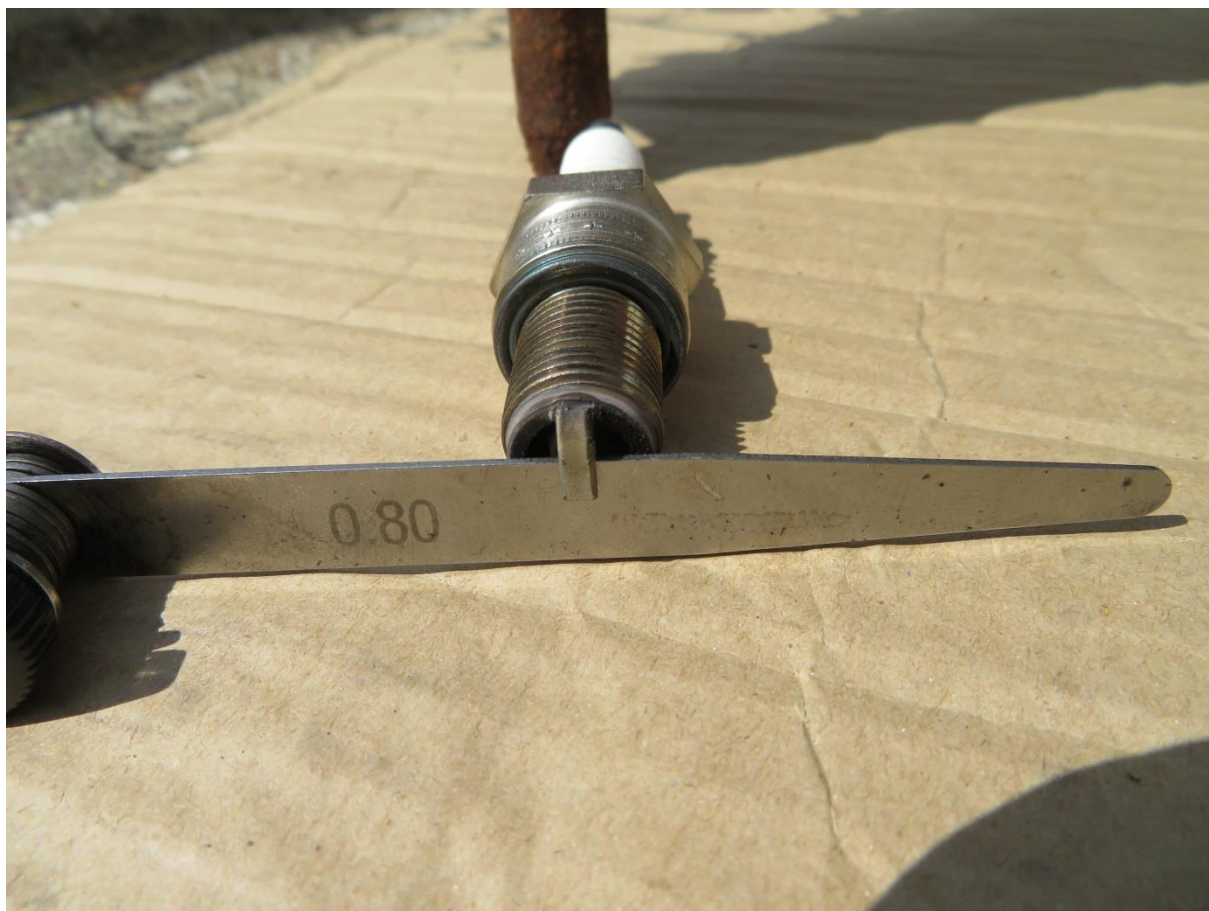
- kolor nalotu na elektrodach i izolatorze, który był prawidłowy co świadczy o prawidłowym składzie mieszanki ;
- odstęp pomiędzy elektrodami zmierzony szczelinomierzem ,który wynosił 0,80 mm (rys.8).

Rys. 8 Widoczna na szczelinomierzu wielkość szczeliny pomiędzy elektrodami.

Instrukcja użytkowania silnika Octagon 190, wyd: V- 1 -17 określa wielkość odstępu pomiędzy elektrodami w następujący sposób: „**Każda nowo zakupiona świeca ma odstęp pomiędzy elektrodami około 1mm i należy go bezwzględnie zmniejszyć do około 0,5 mm.**”

Pomierzony podczas oględzin odstęp pomiędzy elektrodami wynosił 0,8mm. Bezwzględne zachowanie wartości około 0,5mm jest konieczne w celu zapewnienia optymalnego procesu spalania. Pilot przed wykonaniem obsługi zgłosił uwagi dotyczące pracy silnika w tym brak dostatecznej mocy silnika. Pilot zeznał, że w przeszłości w trakcie lotów występowały krótkotrwałe spadki mocy silnika. W dokumentacji serwisowej nie ma wpisu o wykryciu przyczyny braku mocy silnika.

-niezgodny z instrukcją użytkowania silnika, zwiększony odstęp pomiędzy elektrodami świecy zapłonowej.,

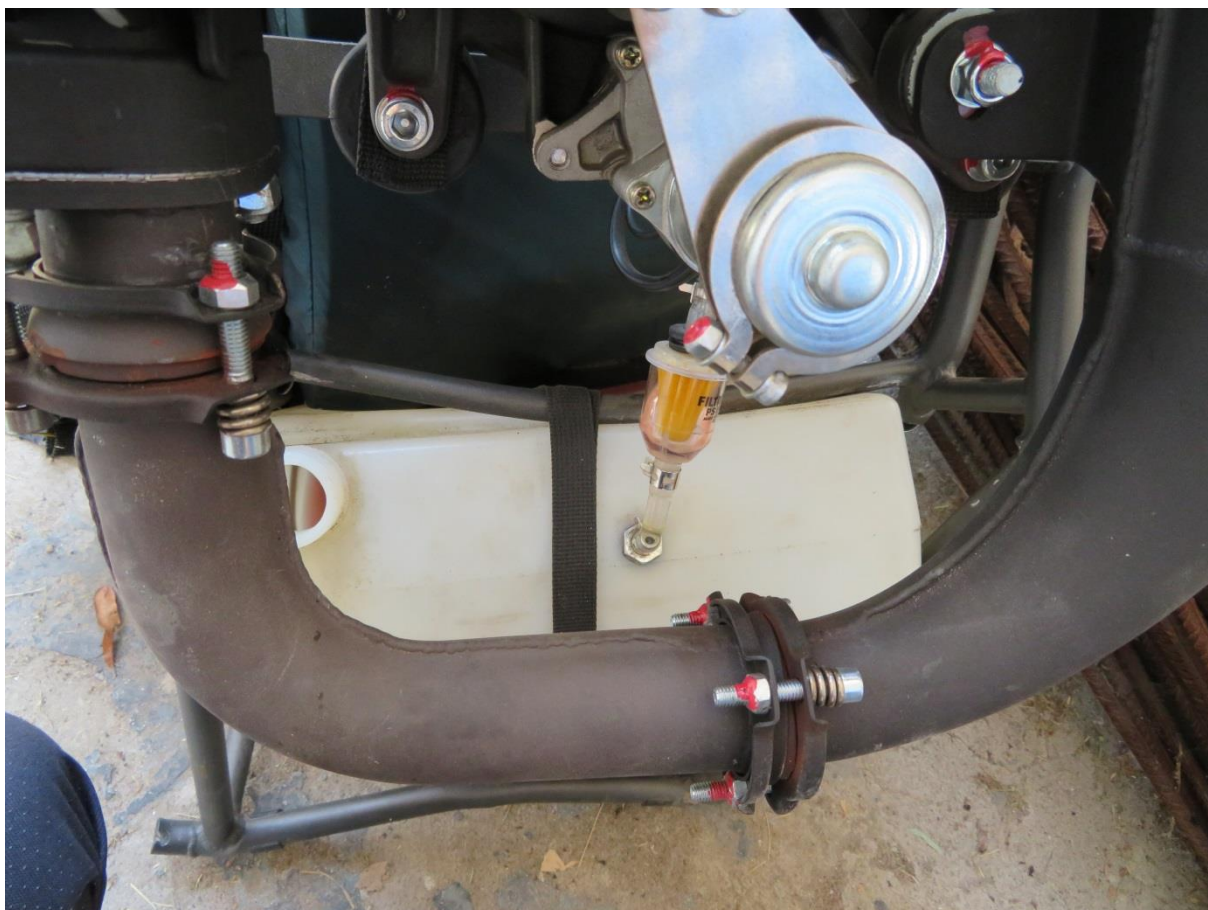
- szczelność zewnętrzną instalacji paliwowej oraz czystość filtra paliwowego(rys.9);

Rys.9 Układ paliwowy z widocznym filtrem.

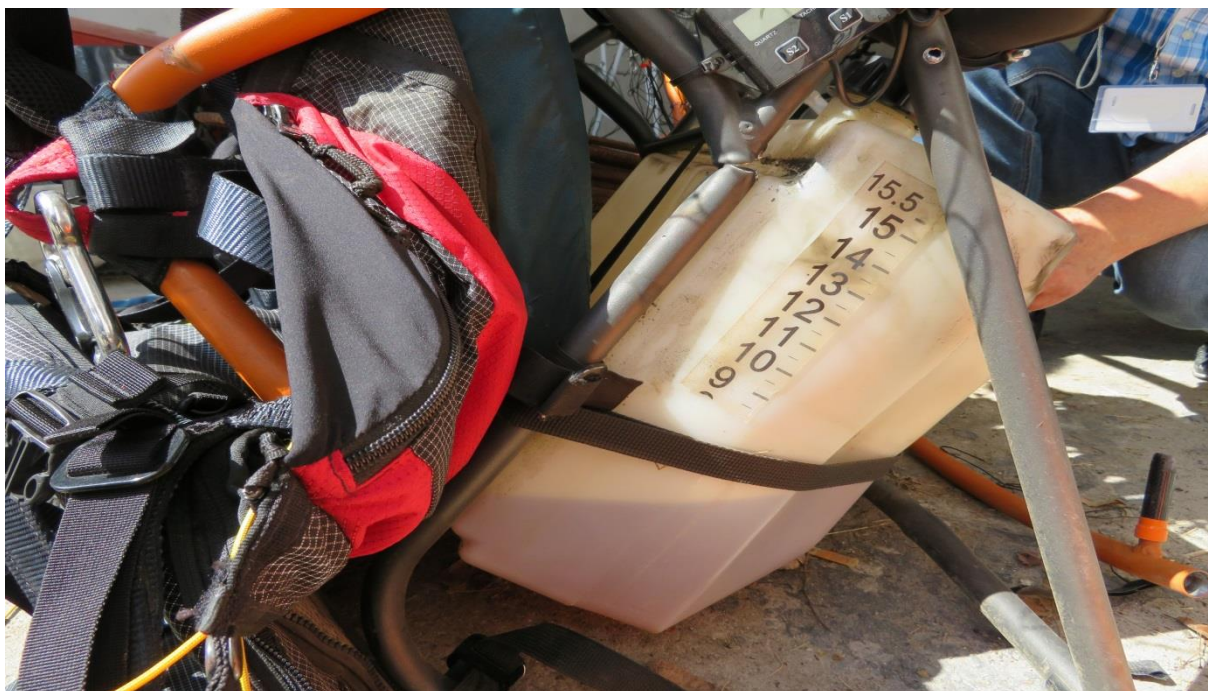
- stan mieszanki paliwowej w zbiorniku , około 4,5l

Rys.10 Pozostałość mieszanki paliwowej w zbiorniku.

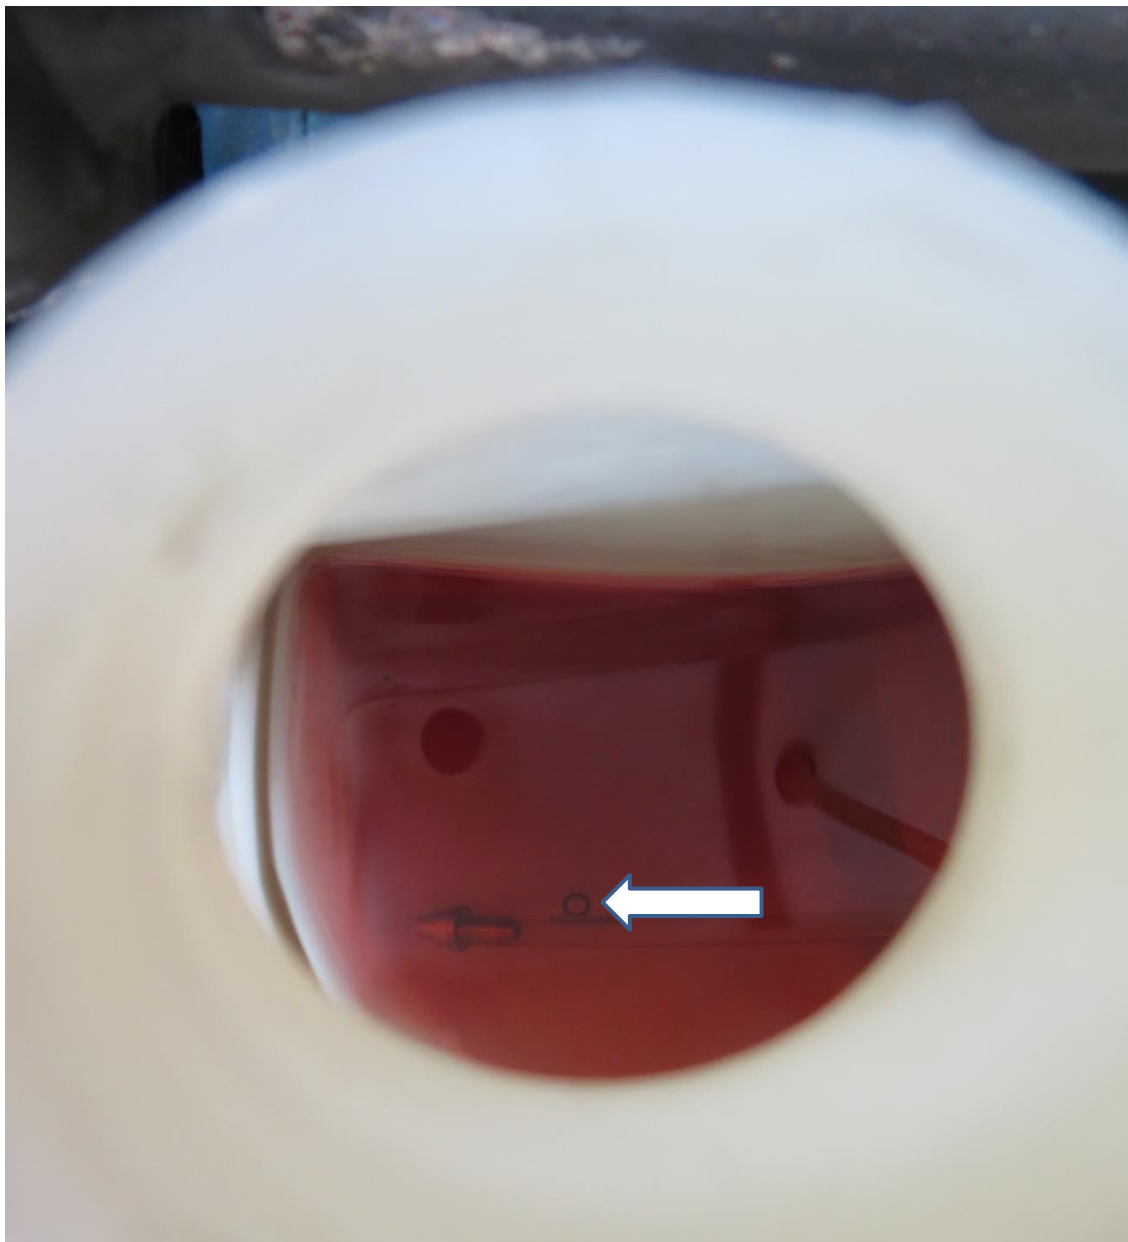
Podczas oględzin wewnętrznej przestrzeni zbiornika wykryto na jego dnie podkładkę o średnicy około 10mm. Widoczna na zdjęciach podkładka(rys11-13.) mogła swobodnie się przemieszczać w paliwie przy zmianie położenia paralotni.

Rys.11 Widok podkładki leżącej na dnie zbiornika

-obecność w zbiorniku ciała obcego w postaci podkładki;

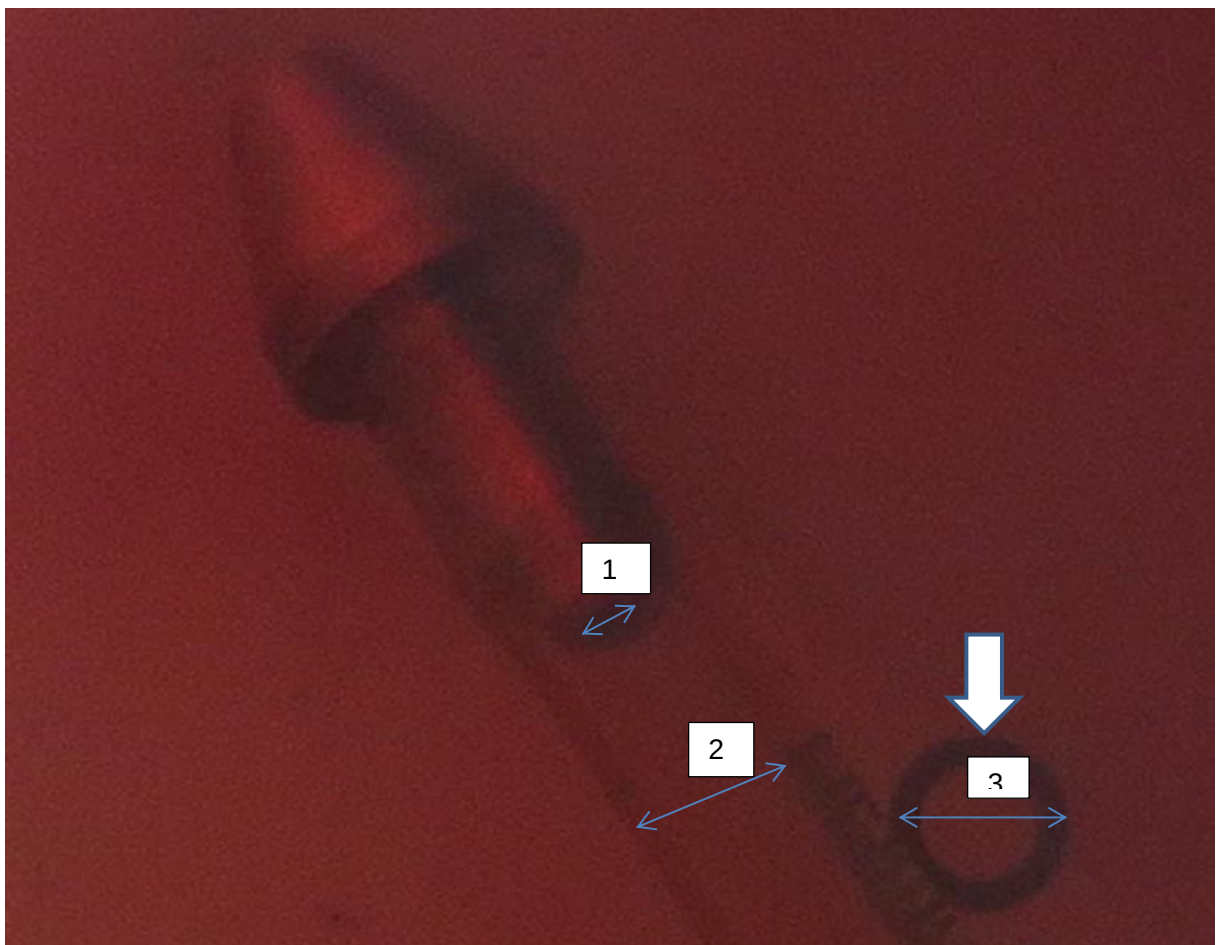
Rys.13 Na rys. zaznaczone:średnica wewnętrzna otworu w zasysaczu (1),średnica zewnętrzna elastycznego przewodu paliwowego(2) ,średnica zewnętrzna podkładki(3).

Porównując wielkość podkładki i otworu zasysacza można wywnioskować, że ewentualne przytkanie otworu przez podkładkę mogło być znaczne. Zmniejszenie przepływu paliwa może spowodować przerywaną pracę silnika a tym samym spadek mocy. Producent zaleca wstępne filtrowanie paliwa przed waniem do zbiornika. Biorąc pod uwagę to, że spadki mocy silnika występowały w przeszłości, czynnik powodujący niesprawność mógł być ten sam, prawdopodobnie znajdująca się w zbiorniku podkładka.

Prawdopodobną przyczyną zdarzenia było zmniejszenie przepływu paliwa do silnika a w konsekwencji spadek mocy silnika na skutek częściowego przytkania otworu zasysacza przez swobodnie przemieszczającą się w zbiorniku paliwowym podkładkę. Czynnikiem sprzyjającym obniżeniu się mocy silnika był zwiększony odstęp pomiędzy elektrodami świecy, co spowodowało niepełne spalanie i zmniejszyło efektywność procesu spalania.

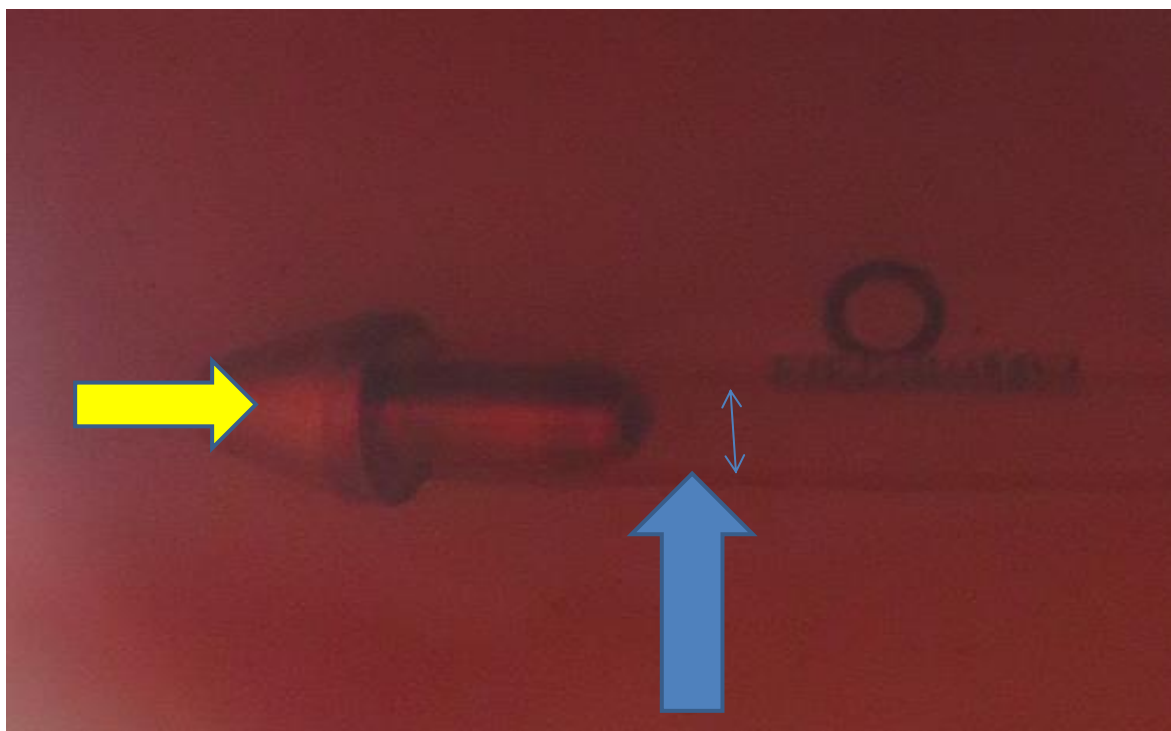
Podczas oględzin zbiornika paliwowego wykryto w jego wnętrzu na dnie podkładkę o średnicy około 10 mm. Podkładka ta mogła swobodnie przemieszczać się w zbiorniku. Na dnie zbiornika zamocowany jest widoczny na rys.14 zasysacz z stożkową końcówką.

Rys. Widok zasysacza (kolor żółty) i elastycznego przewodu paliwowego (kolor niebieski)

Zasysacz połączony jest z elastycznym przewodem paliwowym doprowadzającym paliwo do silnika. Takie rozwiązanie zapobiega załamywaniu się przewodu elastycznego oraz zapewnia stabilny przepływ paliwa. Jednocześnie takie usytuowanie zasysacza sprzyja zasysaniu znajdujących się na dnie zanieczyszczeń.
