WYPADEK 1424/18

Państwowa Komisja Badania Wypadków Lotniczych

STATEK POWIETRZNY – Szybowiec SZD-48-3 Jantar Std 3, SP-3260

DATA I MIEJSCE ZDARZENIA – 01 czerwca 2018, Rąbczyn

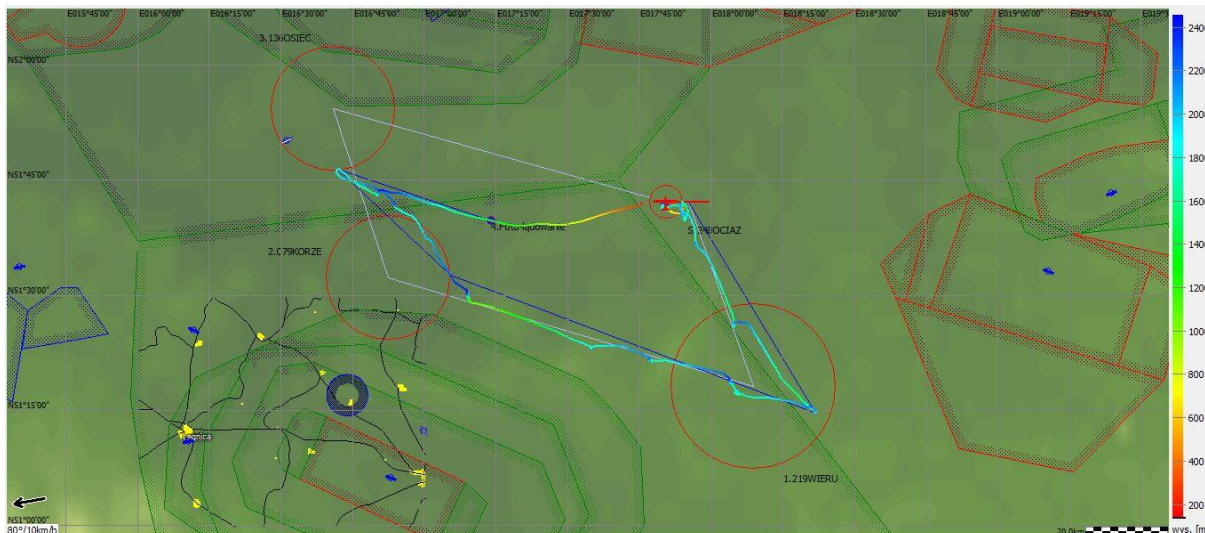
Rys. 1 Trasa lotu wg zapisu loggera [źródło: SeeYou]

Po około 30 min lotu pilot przeciął linię startu i odszedł na trasę w kierunku pierwszego obszaru przy punkcie 219 Wieruszów. O godzinie 15:20, po minięciu trzeciego obszaru przy punkcie 136 Osieczna, uzyskał największą wysokość w tym locie – 2419 m AMSL, z której kontynuował lot ślizgowy z kursem 100°, opadając w sposób ciągły. Odległość w linii prostej do mety (cylinder R=4 km wokół lotniska EPOM) wynosiła według zapisu rejestratora 70 km. Po pokonaniu większej części dystansu, około 5 km od zachodniego skraju lotniska, pilot uznał, że pozostała wysokość nie zapewnia bezpiecznej możliwości lądowania na lotnisku startu i podjął decyzję o lądowaniu w terenie przygodnym. Wysokość oceniał na około 200 m nad terenem. Przelatując nad wybranym do lądowania polem, pilot natrafił na słaby prąd wznoszący o sile około 0,5 m/s. Na wysokości 260 m AMSL rozpoczął krążenie w prawo. Po wykonaniu

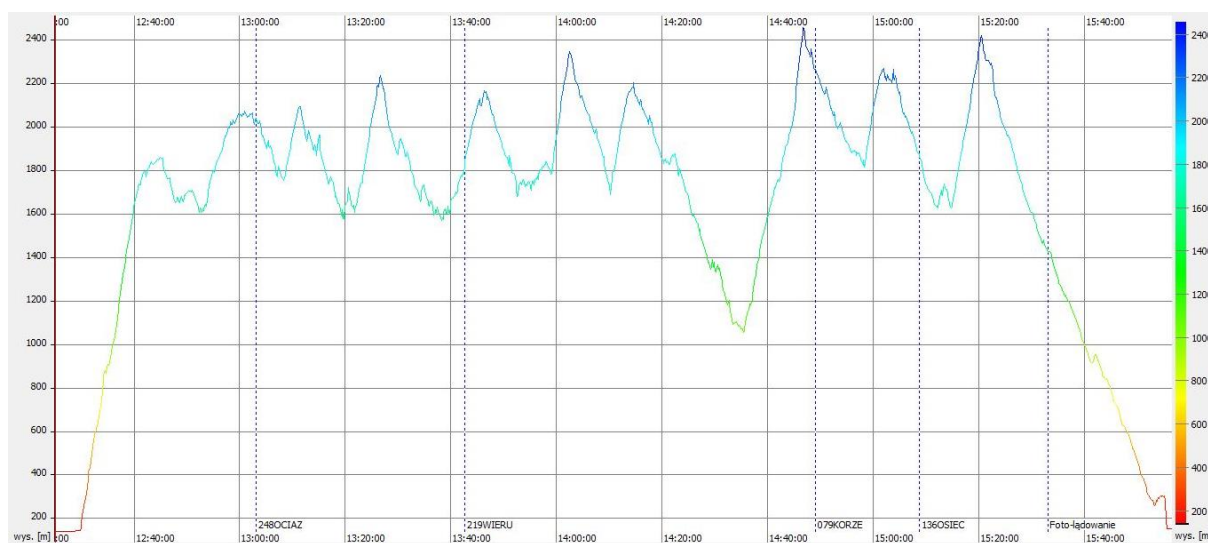
Rys. 2 Zapis barografu z lotu zakończonym wypadkiem [źródło: SeeYou]

czterech okrążeń z niewielkim naborem wysokości (około 40 m), o godzinie 15:55, nastąpiło przeciągnięcie szybowca i rozpoczęcie niezamierzonego korkociągu w prawo. Zarejestrowana została faza gwałtownego opadania. Przy próbie wyprowadzenia na wysokości około 189 m AMSL nastąpiła zmiana rotacji na przeciwną – w dalszym ciągu z dużą utratą wysokości. Nastąpiło ponowne przeciągnięcie i na skutek nie wycofania dużego lewego wychylenia steru kierunku wprowadzenie w lewy korkociąg. Zapis rejestratora kończy się o godz. 15:56:39, wskazuje wysokość 153 m AMSL, brak prędkości GS.

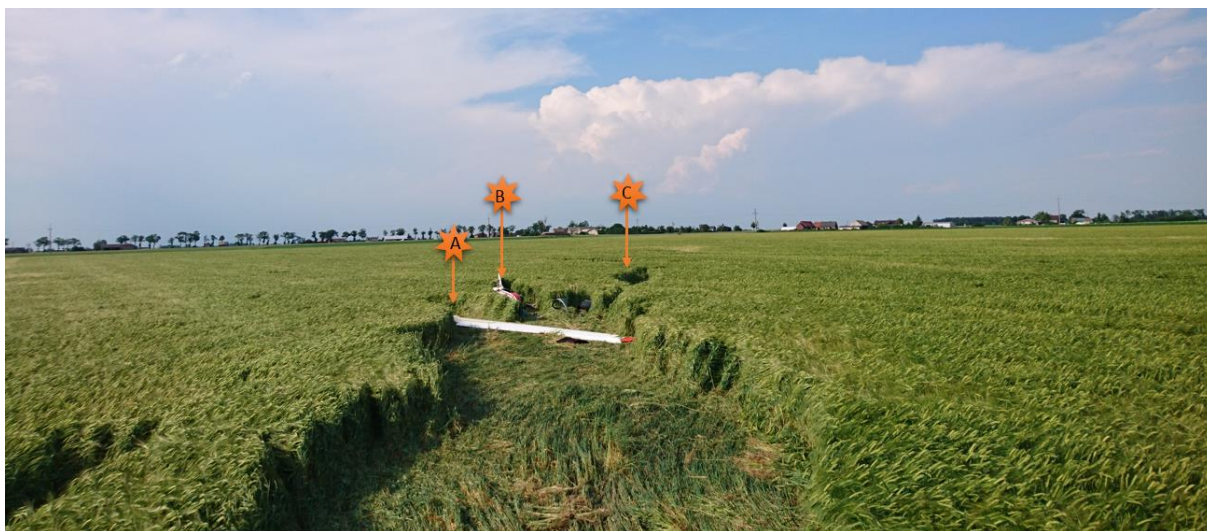
Rys. 3 Widok ogólny miejsca zdarzenia [źródło: PKBWL]

Nie stwierdzono, aby przed zdarzeniem jakakolwiek część oddzieliła się od szybowca. W momencie zderzenia z ziemią szybowiec znajdował się w lewej autorotacji, w fazie nieustalonego korkociągu, na co wskazuje rozrzut elementów konstrukcji oraz ślady pozostawione przez przemieszczający się szybowiec (Rys. 3).

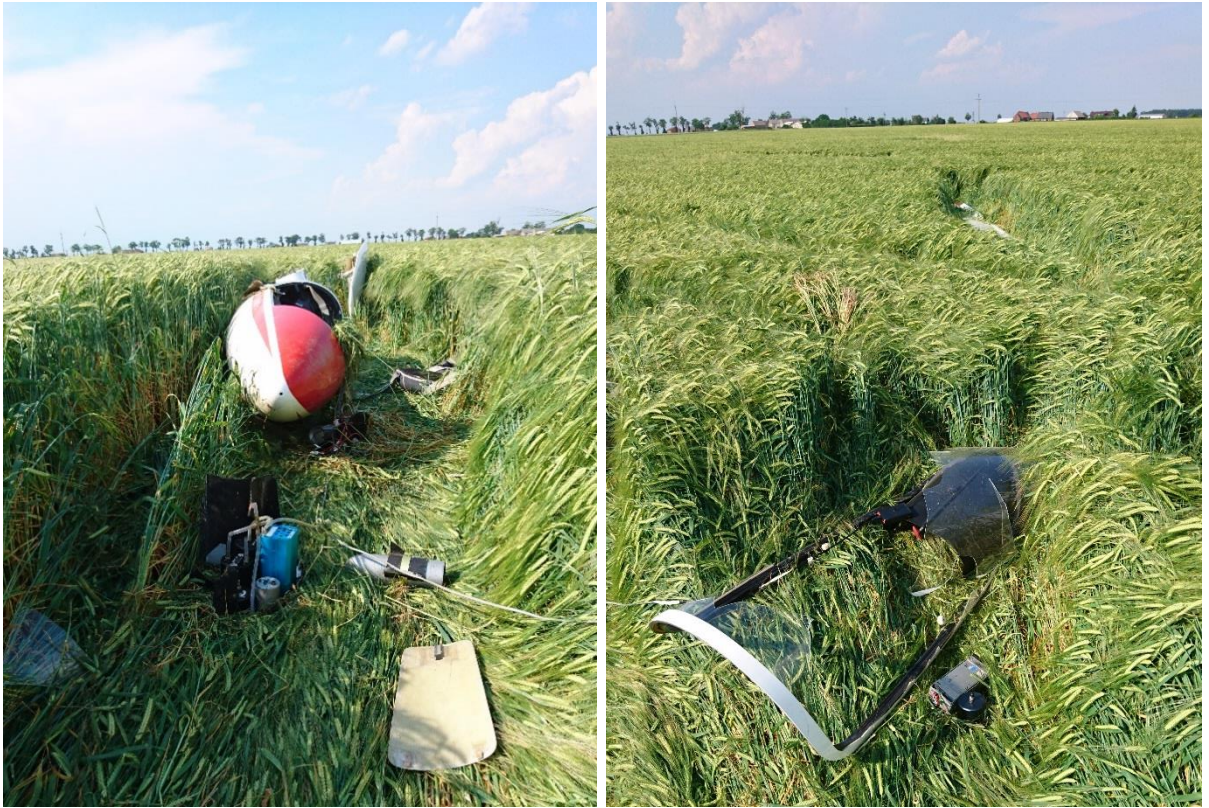
Pierwszy kontakt z ziemią nastąpił lewym skrzydłem, w płaskim obrocie (kilkustopniowe przechylenie oraz kilkustopniowe pochylenie). Kadłub został uszkodzony w obrębie kabiny pilota i mocowania skrzydeł (Rys. 5). Doszło do oddzielenia się skrzydeł od kadłuba (prawe skrzydło – wyłamany dźwigar główny, uszkodzenie od żebra zamykającego do skrzynki hamulcowej; lewe skrzydło – bez zewnętrznych uszkodzeń, wyłamany popychacz lotki). Wyrwane zostało zawieszenie steru kierunku oraz mocowanie statecznika poziomego (Rys. 7).

Rys. 5 i 6 Zniszczenia w obrębie kadłuba i kabiny [źródło: PKBWL]

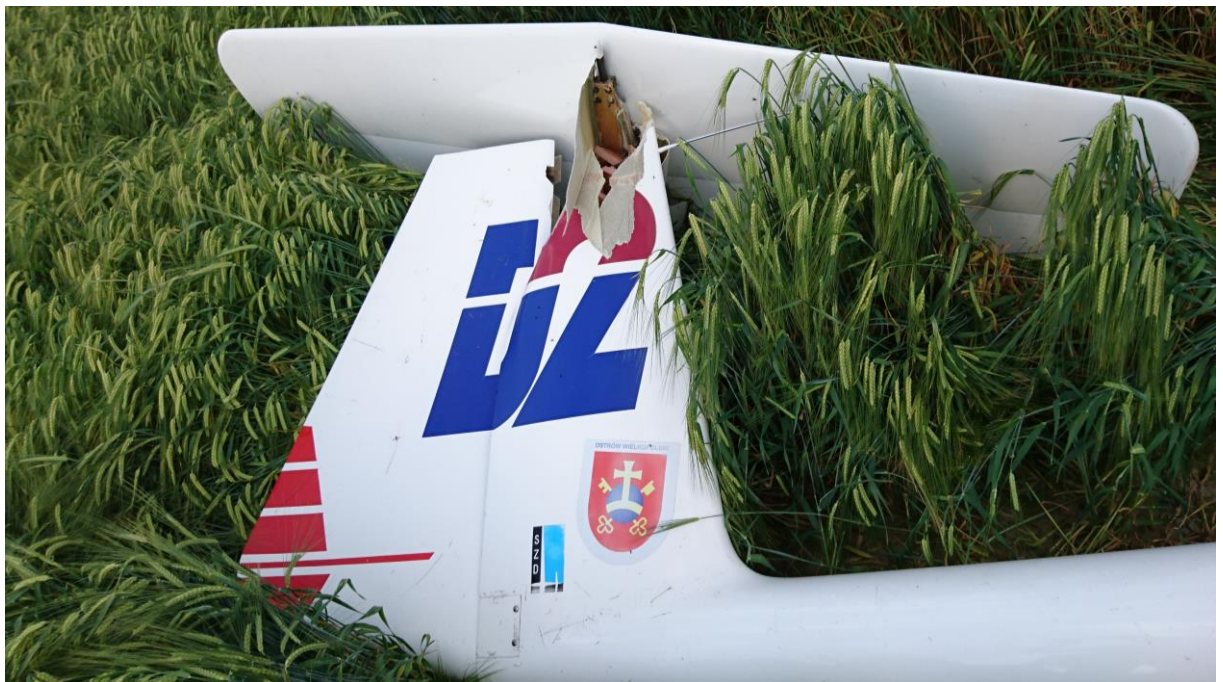
Rys. 7 Zniszczenia w obrębie statecznika pionowego [źródło: PKBWL]

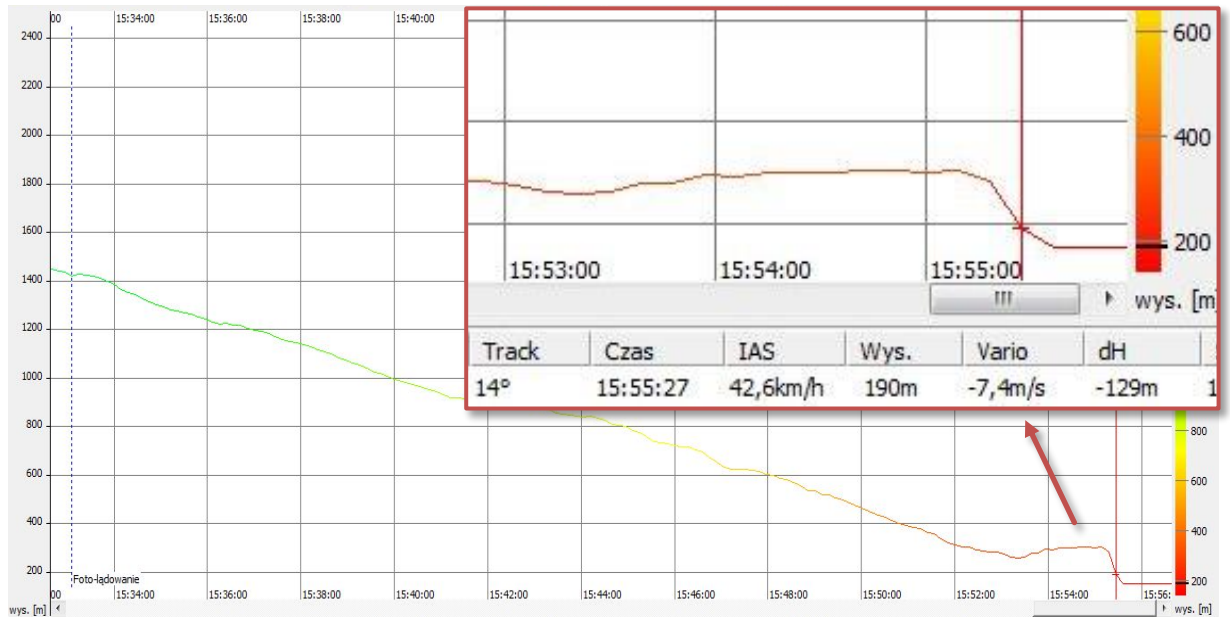
Rys. 8 Zaznaczona faza gwałtownego opadania pionowego [źródło: SeeYou]

Zarejestrowany niewielki nabór wysokości poprzedza występującą o 15:55 fazę gwałtownego opadania zakończoną przyziemieniem bez fazy zmniejszonego opadania (Rys. 8).

Najprawdopodobniej doszło do tego na skutek utraty prędkości i przeciągnięcia szybowca na małej wysokości. Zapis z rejestratora wskazuje wahania prędkości w krążeniu ze spadkiem poniżej 70 km/h. Zgodnie z Instrukcją Użytkowania w locie: „Przeciągnięcie w zakręcie objawia się jako skłonność do zacieśniania zakrętu i jest sygnalizowane oderwaniami na skrzydle – trzęsienie. W zakręcie o przechyleniu 30° prędkość przeciągnięcia wynosi od ok. 71 km/h (pilot lekki bez balastu) do ok. 83 km/h (pilot ciężki z balastem). Podczas przepadania można utrzymać równowagę poprzeczną. Wyprowadzenie następuje bez trudności(...)”.

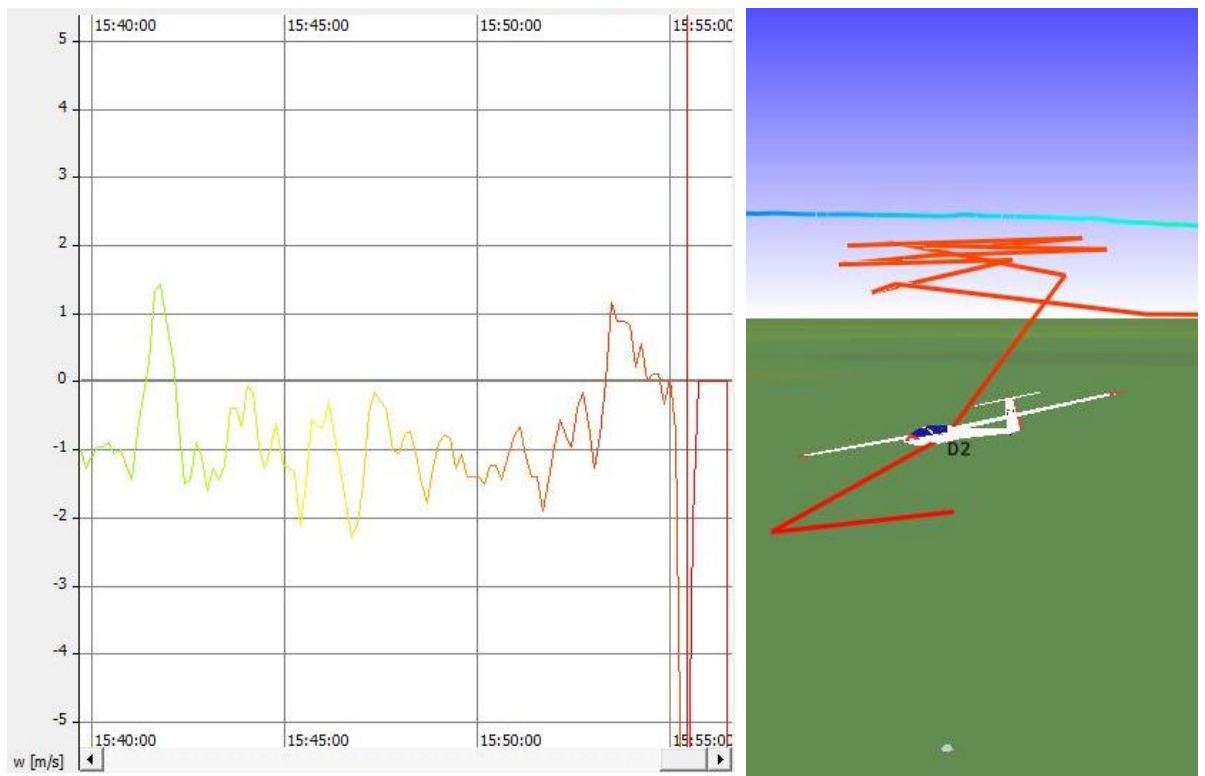
Rys. 9 Zapis prędkości pionowej [źródło: SeeYou]

Brak zdecydowanej reakcji na przeciągnięcie spowodował przejście w niezamierzony korkociąg, który widoczny jest na zapisie opadania pionowego (Rys. 9). Wysokość potrzebna podczas manewru wyprowadzenia to ok. 100 m. Po wykonaniu około połowy okrążenia na wysokości 189 m AMSL nastąpiła zmiana rotacji na przeciwną – ciągle z dużą utratą wysokości. W tym momencie nastąpiło ponowne przeciągnięcie szybowca, związane z próbą wyprowadzenia. Szybowiec rozpoczął niezamierzony korkociąg w lewo, w którym zderzył się z ziemią. Konfiguracja zderzenia wskazuje, że szybowiec nie znajdował się w fazie ustalonego korkociągu, co pozwoliło zminimalizować obszar zniszczeń w obrębie kabiny pilota.
