RAPORT KOŃCOWY

POWAŻNY INCYDENT 1477/18

ZDARZENIE NR –1477/18

STATEK POWIETRZNY – Samolot TECNAM 2008, SP-WBA

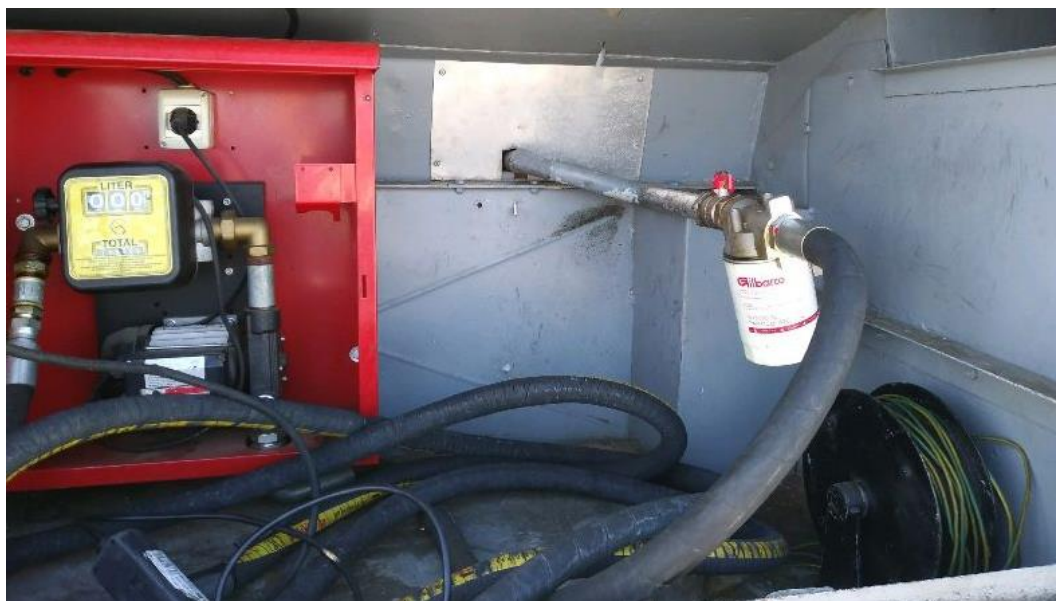
Rys. 6. Filtr paliwa zamontowany na kontenerowej stacji paliw.

Zbiornik paliwa, z którego tankowane są samoloty w ośrodku jest wyposażony w filtr paliwa, który ma za zadanie oczyszczenia paliwa z wody i frakcji stałych, które mogły by się w nim znaleźć (rys. 6).

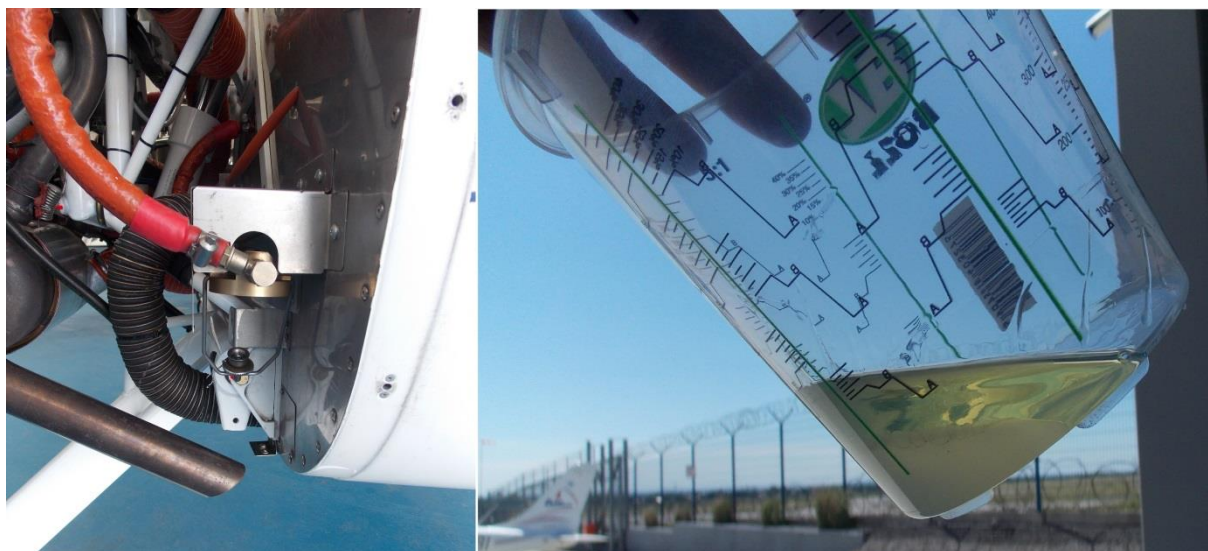
Po lądowaniu na autostradzie w uzgodnieniu z PKBWL skrzydła samolotu zostały zdemontowane do transportu. Przed demontażem ze zbiorników paliwa znajdujących się w skrzydłach do dwóch pojemników spuszczone zostało paliwo. Po przyjeździe członków Komisji do ośrodka szkolenia samolot stał już zmontowany przed hangarem. Po krótkiej rozmowie z mechanikami organizacji obsługowej i HT ośrodka szkolenia ustalono, że w pierwszej kolejności sprawdzone będzie czy jest paliwo w instalacji paliwowej silnika. Po spuszczeniu paliwa z najniższego punktu tej instalacji czyli z odstojnika² pod pompą paliwa stwierdzono, że około połowę zlanego „odstoju” stanowi woda a paliwo jest mętne (rys. 7).

Rys. 7. Na zdjęciu z lewej widoczne umiejscowienie odstojnika a z prawej zawartość jaka wypłynęła z instalacji paliwowej [źródło: PKBWL].

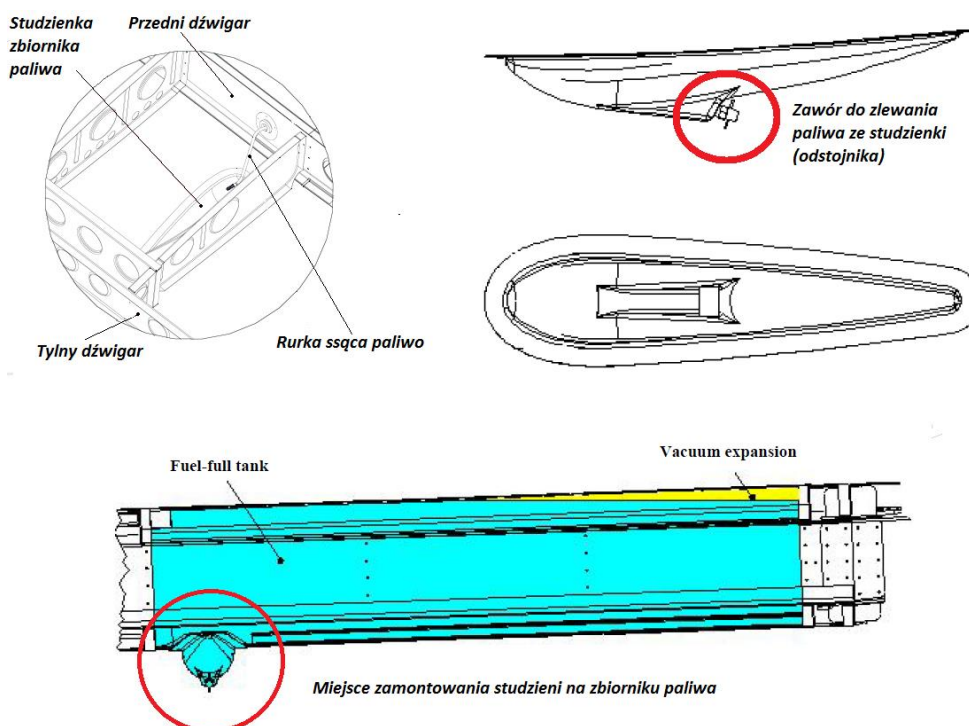
Należy tutaj zwrócić uwagę na to, że na samolocie Tecnam 2008 rurka ssąca paliwo do silnika znajduje się w studzience (odstożniku) powyżej zaworu do zlewania paliwa (rys. 9).

Rys. 9. Na ilustracji pokazano miejsce poboru paliwa do silnika i umiejscowienie zaworu do spuszczenia paliwa z odstożników.

Takie umiejscowienie rury ssącej paliwa powoduje, że ilość paliwa niezużywalnego w instalacji paliwowej jest bardzo mała (0,5 l). Z drugiej strony, w momencie, kiedy paliwo z odstojników nie zostanie złane, a znajduje się w nim woda, na pewno dostanie się ona do instalacji paliwowej silnika.

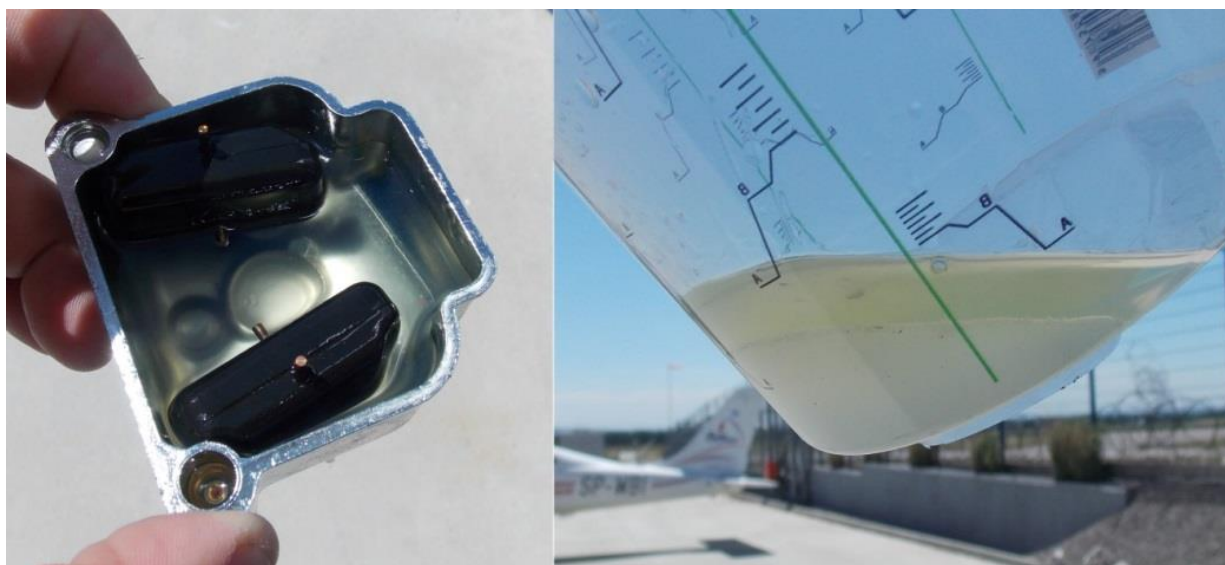
Następnie zdemontowano gaźniki lewy i prawy. Po ich rozebraniu w komorach pływakowych obu gaźników stwierdzono obecność wody w znacznych ilościach - ponad 1/3 objętości (rys. 10 i 11).

Rys. 10. Komora pływakowa lewego gaźnika oraz paliwo złane z komory.

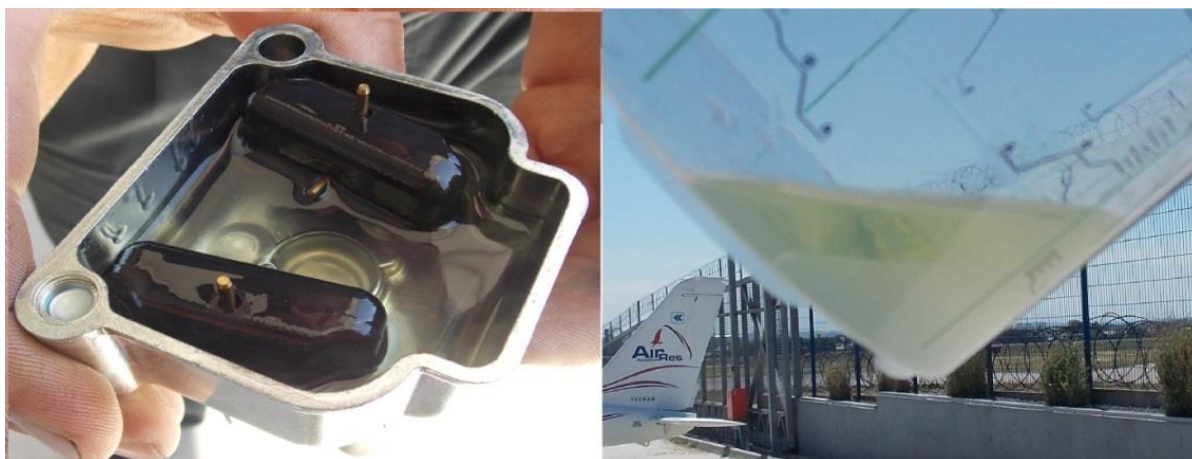
Rys. 11. Komora pływakowa lewego gaźnika oraz paliwo zlane z komory.

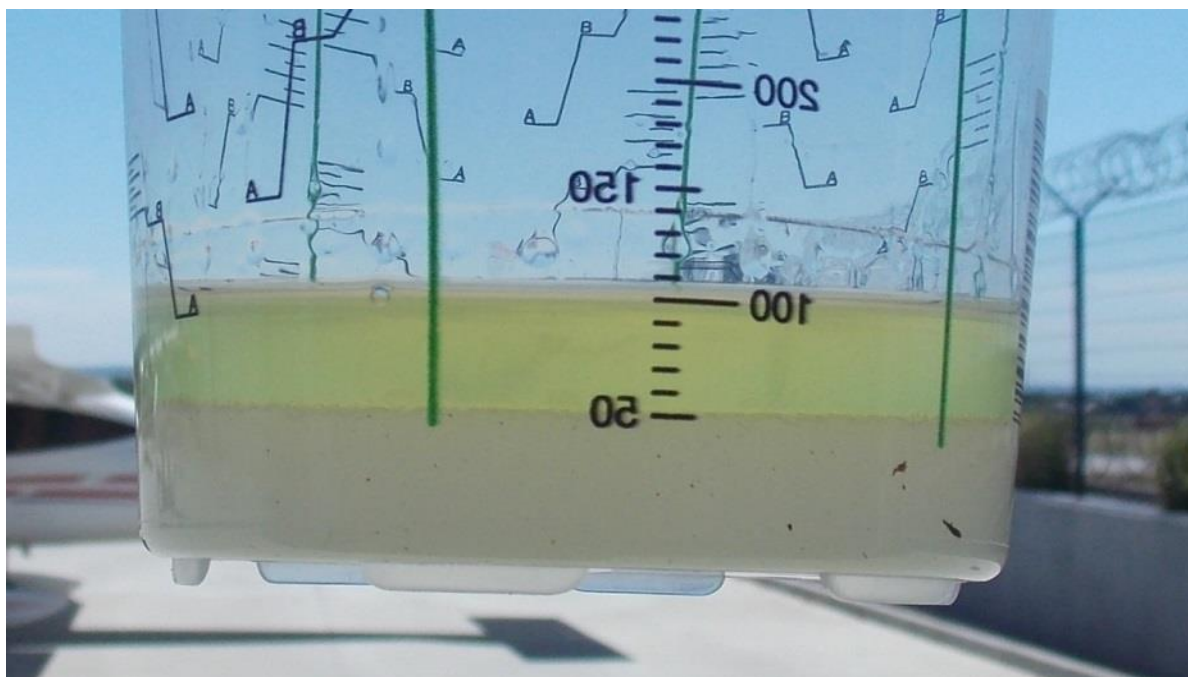
Po zlaniu paliwa spuszczonego z silnika do jednego pojemnika, woda stanowiła około połowę ogólnej objętości a samo paliwo było mętne (rys. 12).

Rys. 12. Na zdjęciu pokazano paliwo zlane z instalacji paliwowej silnika [źródło: PKBWL].

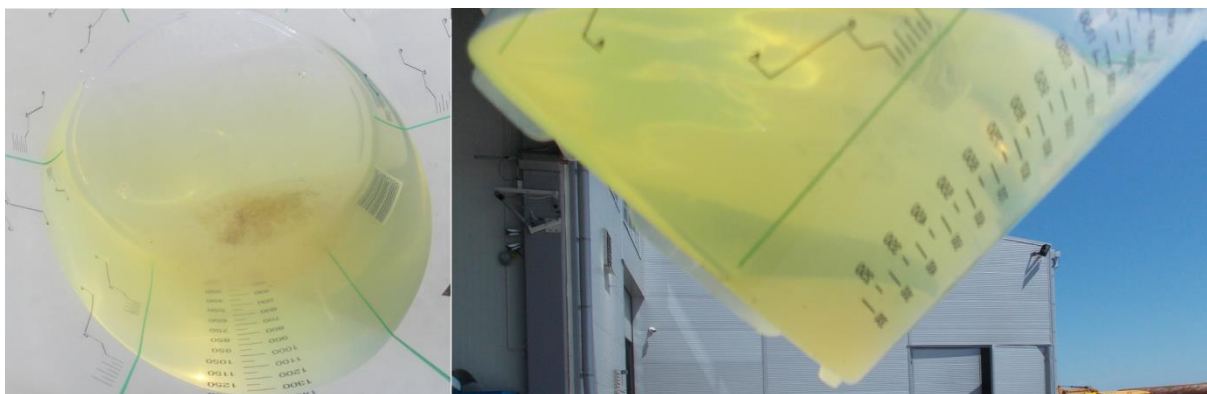
Przeprowadzono płukanie zbiorników paliwa. W tym celu do każdego zbiornika wiano 10 l paliwa E 95, a następnie po odczekaniu kilku minut było ono spuszczone przez odstojniki do momentu aż nie było w nim śladu wody. Paliwo zlewane z prawego zbiornika zawierało śladowe ilości wody, natomiast paliwo zlewane z lewego zbiornika zawierało większe ilości wody, w której było widać ślady rdzy (rys. 11).

Rys. 13. Na zdjęciach pokazano paliwo zlane z odstojników paliwa lewego i prawego zbiornika paliwa. Widoczne ślady rdzy [źródło: PKBWL].

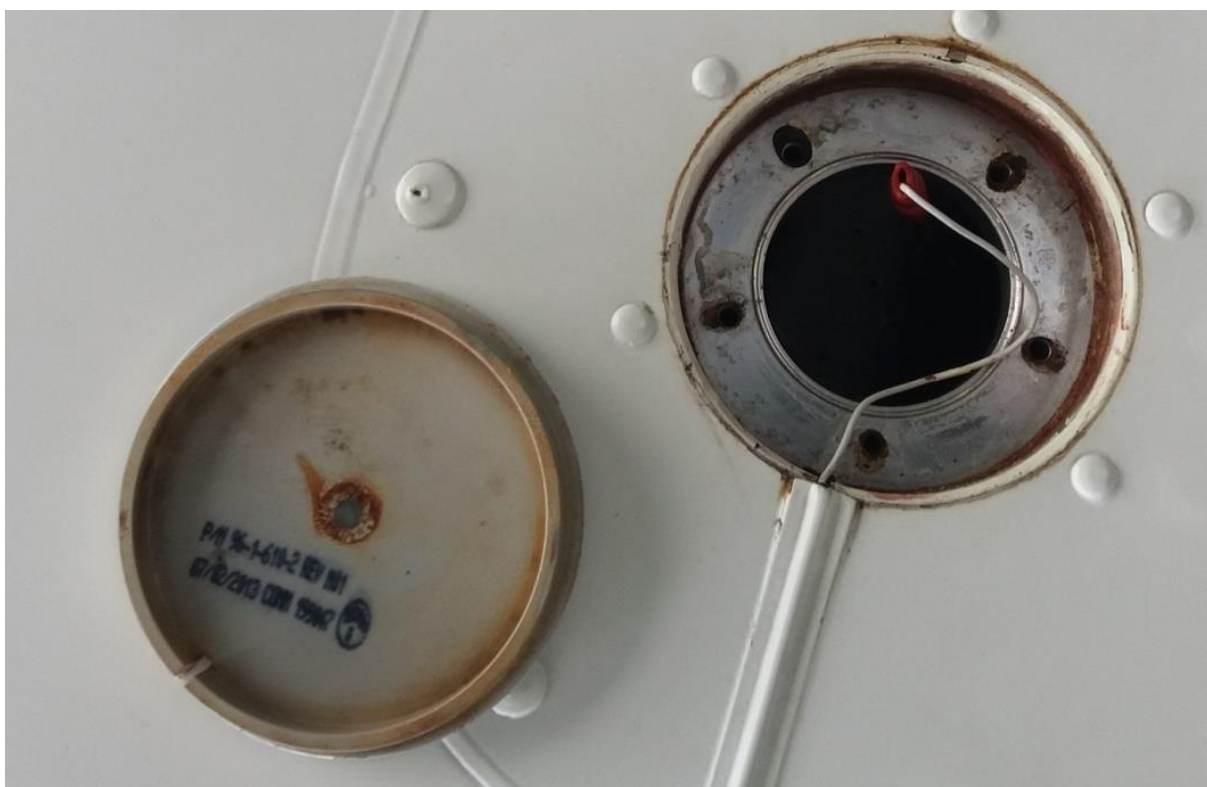
W następnej kolejności zdjęto plastikowe zaślepki zamykające dostęp do pływakowych wskaźników poziomu paliwa (zwane dalej wskaźnikami paliwa). Po zdjęciu lewej zaślepki stwierdzono ślady rdzy osiadłej na jej ściankach i na ściankach kołnierza do, którego wskaźnik paliwa jest mocowany (rys.12).

Rys. 14. Na zdjęciu pokazano zaślepkę i kołnierz do mocowania pływakowego wskaźnika paliwa lewego zbiornika. Widoczne ślady rdzy [źródło: PKBWL].

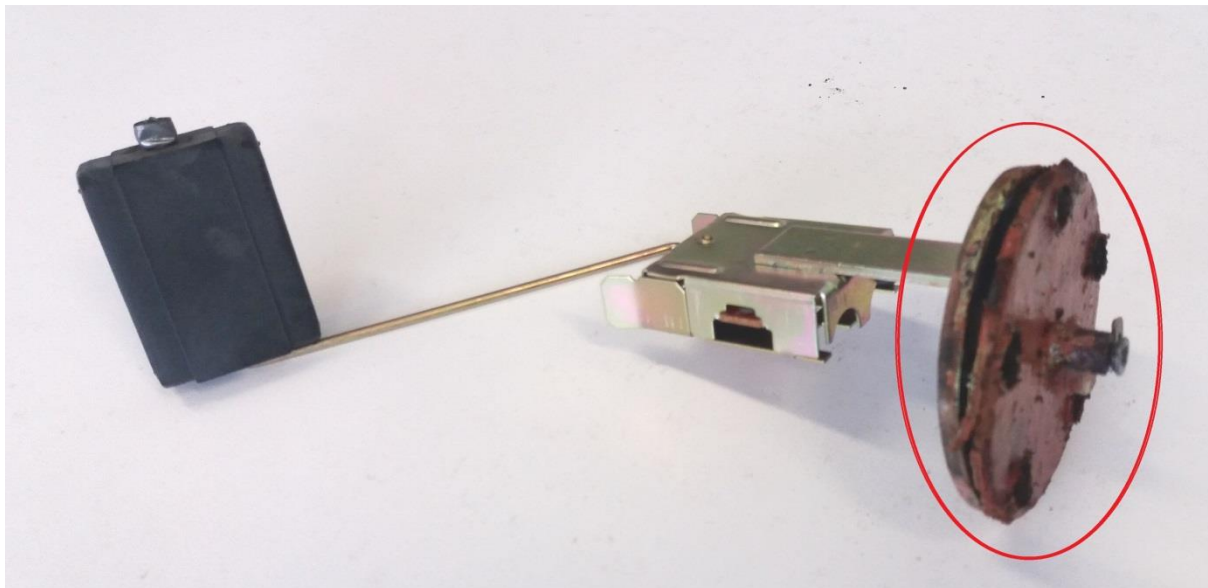
Po zdemontowaniu wskaźnika paliwa z lewego zbiornika okazało się, że jego górna część (zaślepka), która jest przykręcana do kołnierza na zbiorniku paliwa była mocno skorodowana (rys. 15).

Rys. 15. Na zdjęciu pokazano pływakowy wskaźnik paliwa lewego zbiornika ze skorodowaną zaślepką mocującą [źródło: PKBWL].

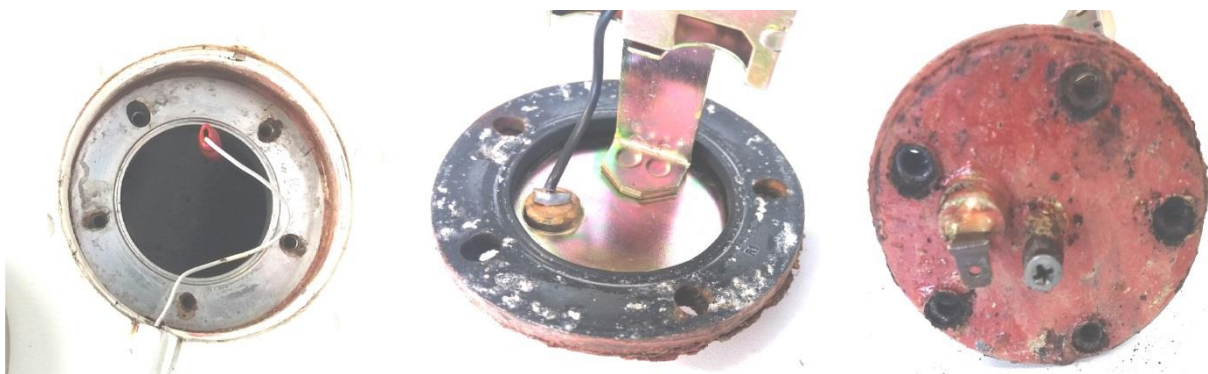
Ślady na kołnierzu mocującym wskaźnik do zbiornika i na uszczelce gumowej wskazują na to, że połączenie to nie było szczelne (widoczne ślady zacieków i osadów pozostawionych przez wodę). Zaślepka mocująca wskaźnik do zbiornika paliwa był mocno skorodowana, gniazda śrub mocujących były również skorodowane co spowodowało mniejszą szczelność połączenia – śruby mocujące wykręciły się bardzo lekko (rys. 16).

Rys. 16. Na zdjęciach pokazano kołnierz, uszczelkę i zaślepkę mocującą paliwomierz lewego zbiornika paliwa. Widoczne ślady zacieków i osady pozostawione przez wodę. Widoczne znaczna korozja na gniazdach śrub zaślepki mocującej paliwomierz. [źródło: PKBWL].

Stan wskaźnika paliwa i jego połączenie na prawym zbiorniku paliwa był dobry. Stan lewego wskaźnika paliwa świadczy o tym, że od dłuższego czasu w miejscu jego zamontowania zbierała się woda. Zdaniem Komisji ślady rdzy w zlanym odstoju po płukaniu zbiornika pochodzą właśnie z tego miejsca.

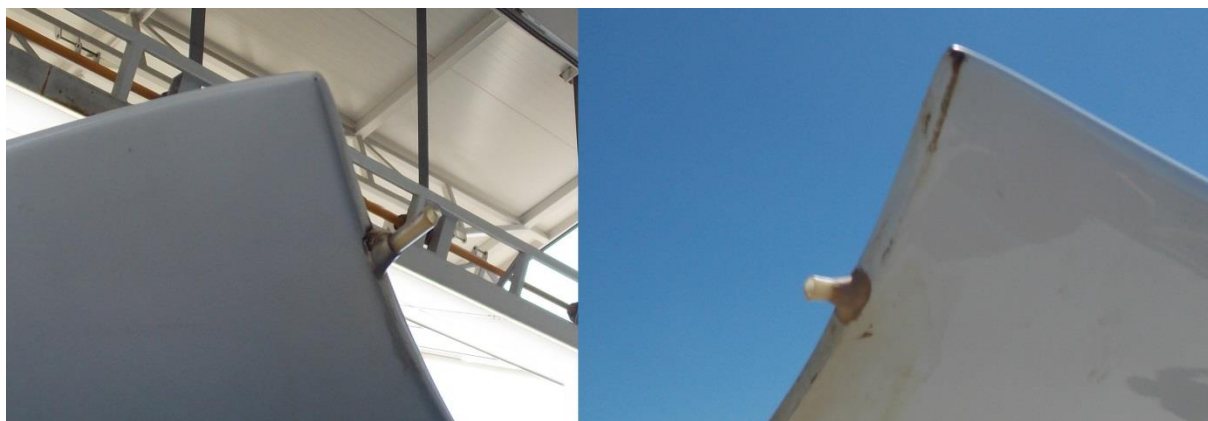
hangaru. Prawdopodobnie przez nieszczelną zaślepkę zamykający dostęp do miejsca zamontowania wskaźnika paliwa dostała się woda, która przez nieszczelne połączenie dostała się do zbiornika paliwa. Zdaniem Komisji sposób zamontowania odpowietrznika lewego zbiornika paliwa mógł również przyczynić się do tego, że do zbiornika paliwa podczas ulewy dostała się woda (rys. 17).

Rys. 17. Na zdjęciach pokazano sposób zamontowania odpowietrznika lewego i prawego zbiornika paliwa. Widoczne podgięcie prawego odpowietrznika do góry [źródło: PKBWL].

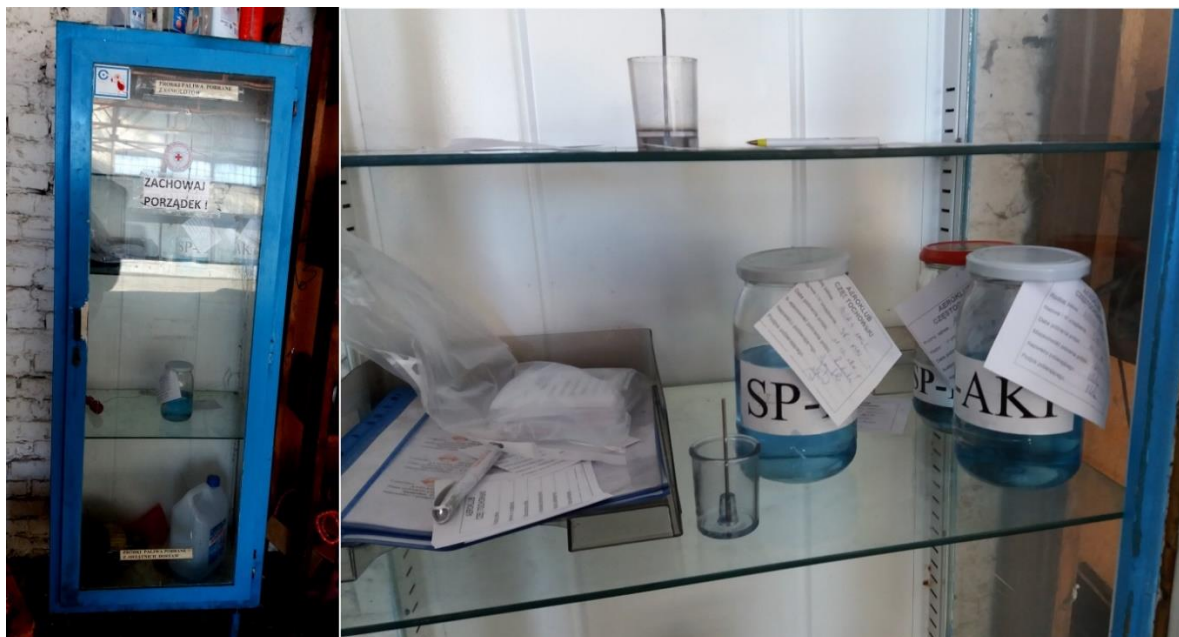
Rys. 18. Na zdjęciach pokazano przykład jak można przechowywać próbki paliwa zlanego z odstojników w trakcie przeglądu samolotu przed dniem lotnym [źródło: PKBWL].

Zdaniem Komisji w ramach dobrej praktyki lotniczej, paliwo spuszczone z odstojników zbiorników paliwa samolotu przed dniem lotnym powinno być przechowywane w wyznaczonym miejscu do następnego dnia lotnego. Powinno być opisane tzn., jakie to paliwo, kiedy zostało pobrane, z jakiego samolotu i przez kogo. (rys. 18).

Przed kolejnym dniem lotnym powinno być przelane z naczynia, w którym się znajdowało do większego naczynia np. kanistra i tam przechowywane jeszcze kilka dni. Taki sposób postępowania daje możliwość np. sprawdzenia czy pilot (uczeń-pilot) wykonał ten ważny punkt listy kontrolnej w trakcie przeglądu przed pierwszym lotem, w razie niedomagań silnika powtórnego wizualnego skontrolowania czystości paliwa a jeśli samolot uległby wypadkowi i się spalił może posłużyć do określenia podstawowych parametrów paliwa.
