PAŃSTWOWA KOMISJA BADANIA WYPADKÓW LOTNICZYCH

Informacja o zdarzeniu [raport]

Numer ewidencyjny zdarzenia:	<i>1510/18</i>			
Rodzaj zdarzenia:	<i>WYPADEK</i>			
Data zdarzenia:	<i>10 czerwca 2018 r.</i>			
Miejsce zdarzenia:	<i>Lubin (EPLU)</i>			
Rodzaj, typ statku powietrznego:	<i>Szybowiec SZD 51-1 Junior</i>			
Dowódca SP:	<i>Pilot szybowcowy (SPL)</i>			
Liczba ofiar / rodzaj obrażeń:	<i>Śmiertelne</i>	<i>Poważne</i>	<i>Lekkie</i>	<i>Bez obrażeń</i>
	-	-	<i>1</i>	-
Nadzorujący badanie:	<i>Patrycja Pacak</i>			
Podmiot badający:	<i>Użytkownik</i>			
Skład zespołu badawczego:	<i>Nie wyznaczono</i>			
Forma dokumentu zawierającego wyniki:	<i>Zamknięte na zgłoszeniu</i>			
Zalecenia:	<i>NIE</i>			
Adresat zaleceń:	<i>NIE DOTYCZY</i>			
Data zakończenia badania:	<i>03 lipca 2018 r.</i>

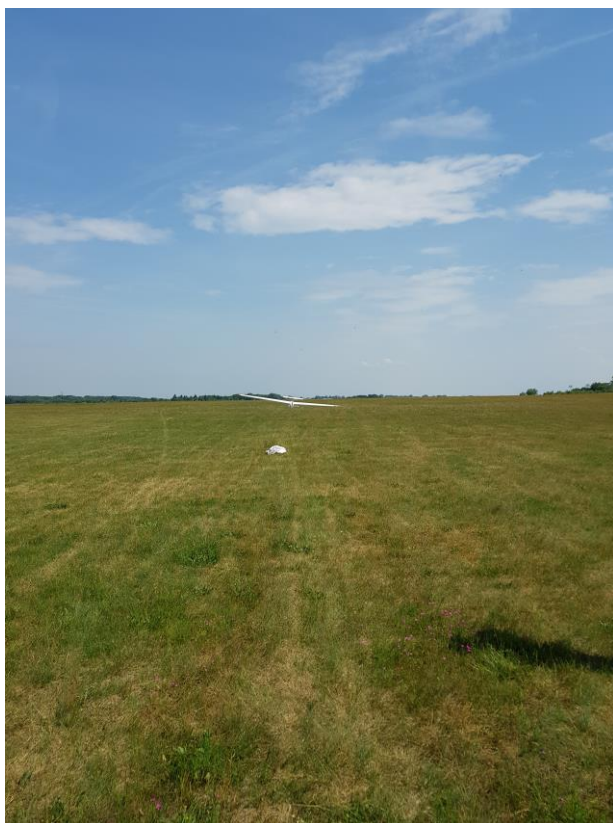
Szybowiec zatrzymał się w odległości 90 m od miejsca pierwszego kontaktu z ziemią (Rys.1). Uszkodzenia objęły kadłub w obrębie kabiny pilota (Rys. 2).

Rys. 1 Widok ogólny miejsca zdarzenia z zaznaczeniem miejsca pierwszego kontaktu szybowca z ziemią [źródło: Użytkownik]

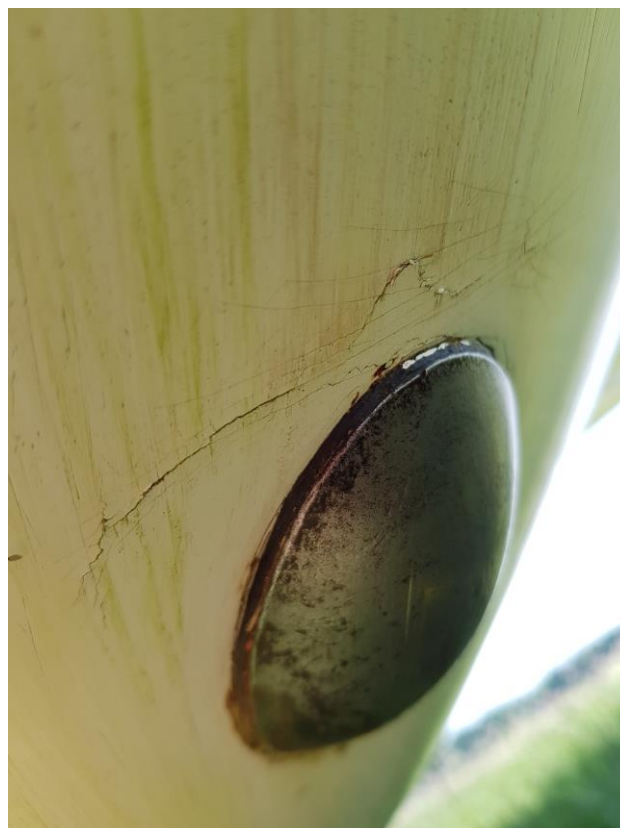
Rys. 2 Uszkodzenia szybowca (m.in.: pęknięcia laminatu pod kadłubem, pęknięcia i zabielenia w okolicach misy siedzeniowej pilota) [źródło: Użytkownik]

- 1) Błąd w technice pilotowania polegający na lądowaniu bez fazy wyrównania;**
- 2) Nieprawidłowa reakcja sterem wysokości po odbiciu się szybowca od ziemi;**

- Omówiono zdarzenie z pilotami biorącymi udział w lotach;
