RAPORT KOŃCOWY

ZDARZENIE NR –1511/18

STATEK POWIETRZNY – Samolot VAN'S RV-10, UR-PMAV

DATA I MIEJSCE ZDARZENIA – 9 czerwca 2018 r., Rzeszów (EPRZ)

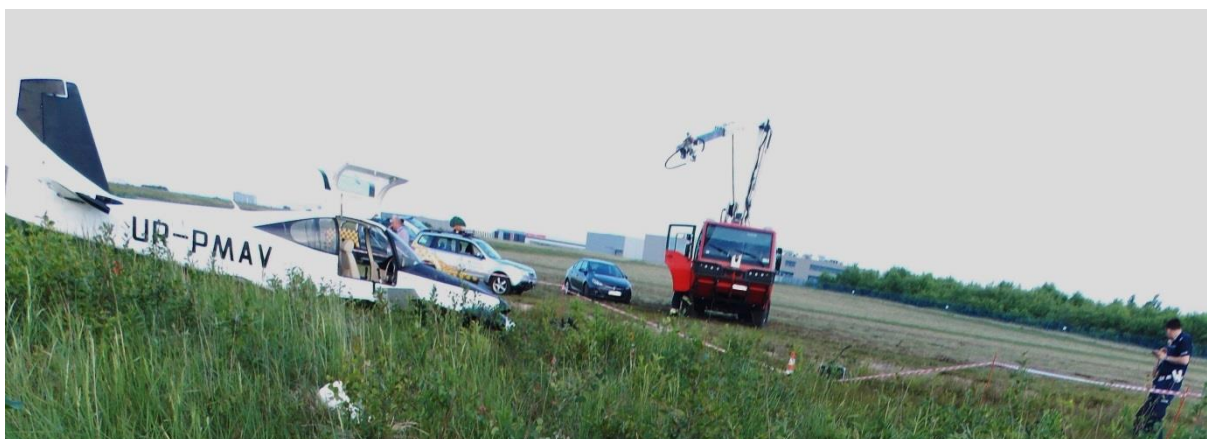
Rys. 1. Na zdjęciu widać uszkodzony samolot oraz samochody lotniskowych służb ratowniczych. [źródło:PKBWL]

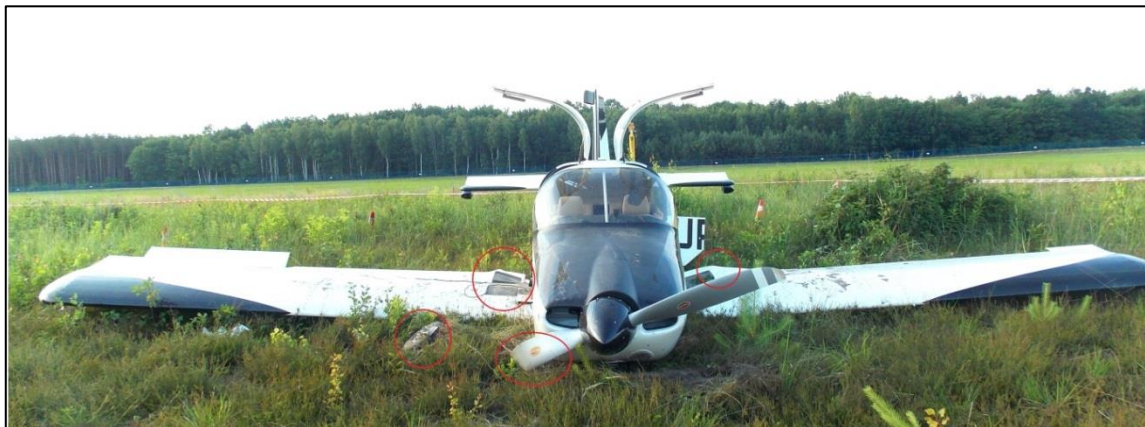
Samolot uległ poważnym uszkodzeniom. Uszkodzone zostały; skrzydła samolotu, przednia i środkowa część kadłuba, śmigło oraz podwozie samolotu, które zostało wyłamane (rys.4,5,6).

Rys. 4. Na zdjęciu widać uszkodzony samolot od przodu. Widoczne uszkodzone śmigło, uszkodzenia skrzydeł oraz urwane przednie koło podwozia. [źródło: PKBWL]

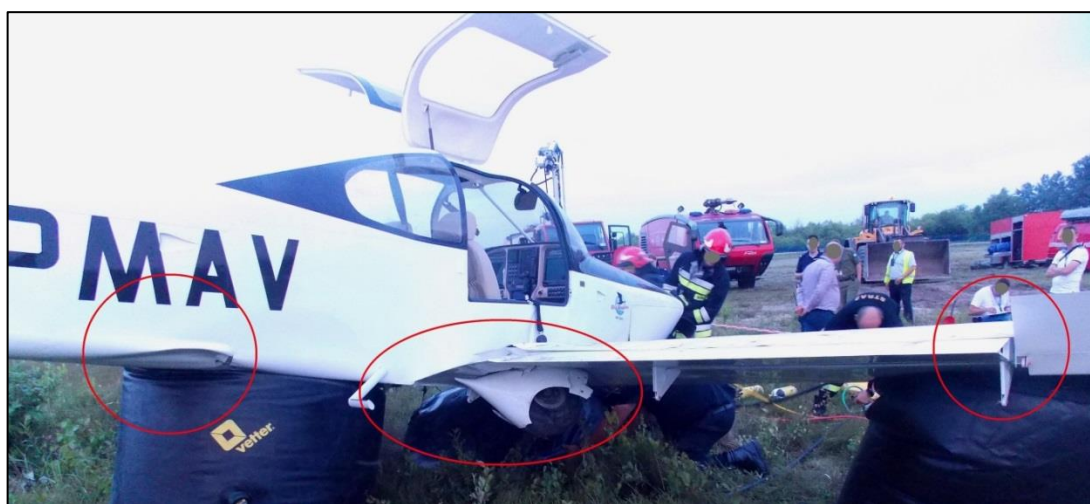
Rys. 5. Widok na uszkodzony samolot z prawej strony. Widoczne uszkodzone prawe podwozie główne, uszkodzone prawe skrzydło, dolny fragment kadłuba oraz wyłamana lotka. [źródło: PKBWL]

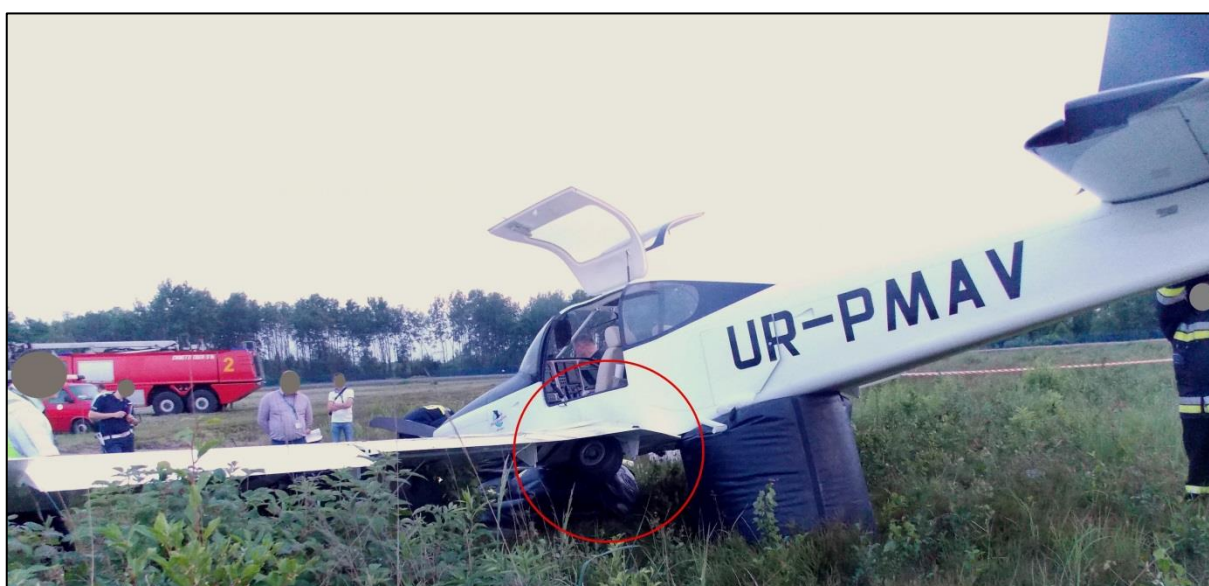
Rys. 6. Widok na uszkodzony samolot z lewej strony. Widoczne uszkodzone lewe podwozie główne oraz uszkodzone lewe skrzydło. [źródło: PKBWL]

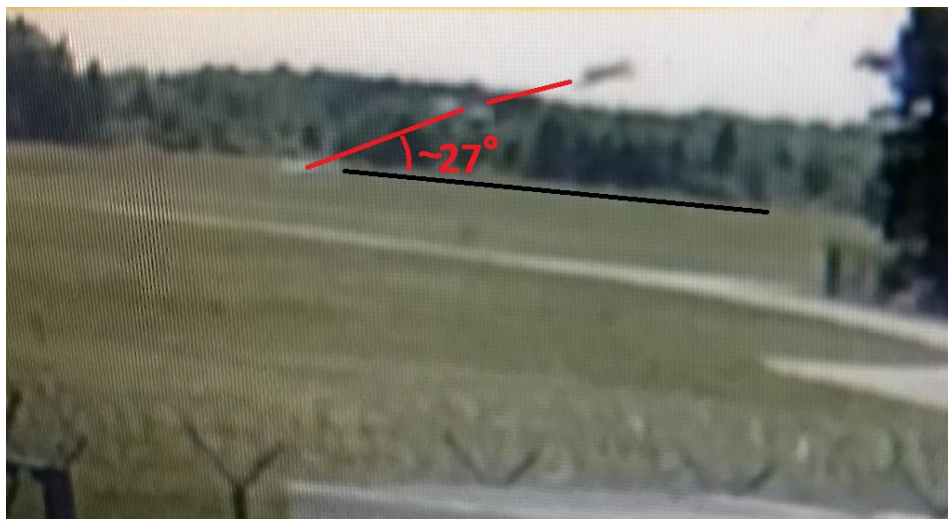
Samolot uderzył w ziemię pod kątem około 27°. Samolot był przeciągnięty. Zdaniem Komisji była to pierwsza faza autorotacji w prawo (rys. 8).

Rys. 8. Ostatnia faza lotu samolotu [źródło: zarządzający lotniskiem]

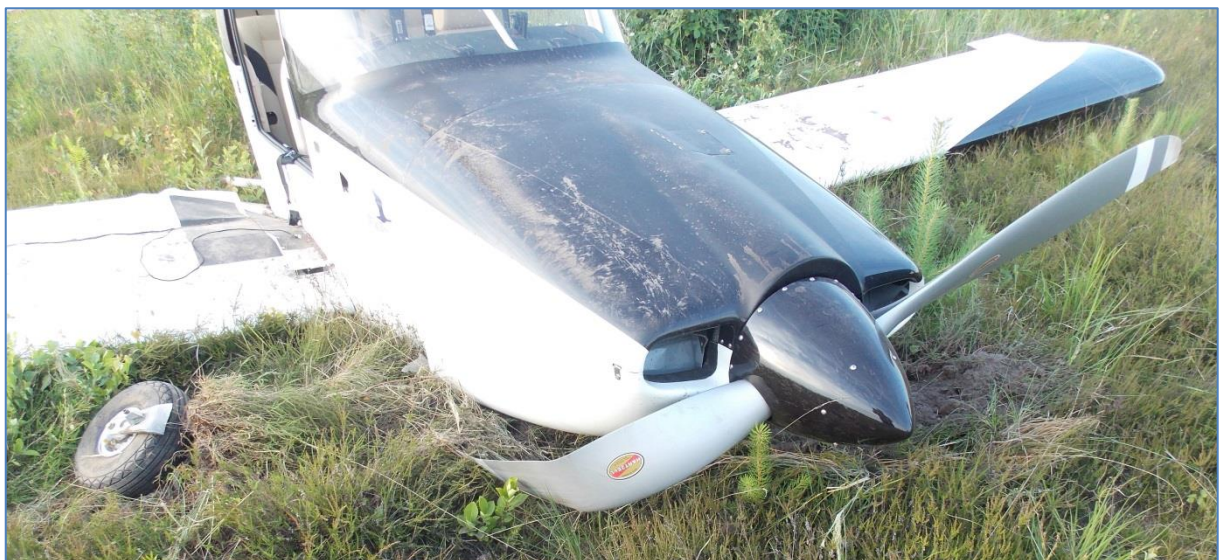
Rys. 10. Na zdjęciu pokazano wyłamane przednie koło oraz wygiętą łopatkę śmigła [źródło: PKBWL].

W trakcie wypadku wygięta została jedna z łopat śmigła samolotu (rys. 10).

Sposób wyłamania podwozia głównego wskazuje na to, że jako pierwsze zetknęło się z ziemią. Przyziemienie nastąpiło symetrycznie z dużą prędkością pionową. Sposób wyłamania przedniej stójki i koła świadczy o tym, że nastąpiło w trakcie obrotu samolotu (cyrkla) po przyziemieniu. Sposób uszkodzenia śmigła świadczy o tym, że w chwili przyziemienia śmigło nie obracało się i silnik nie pracował.

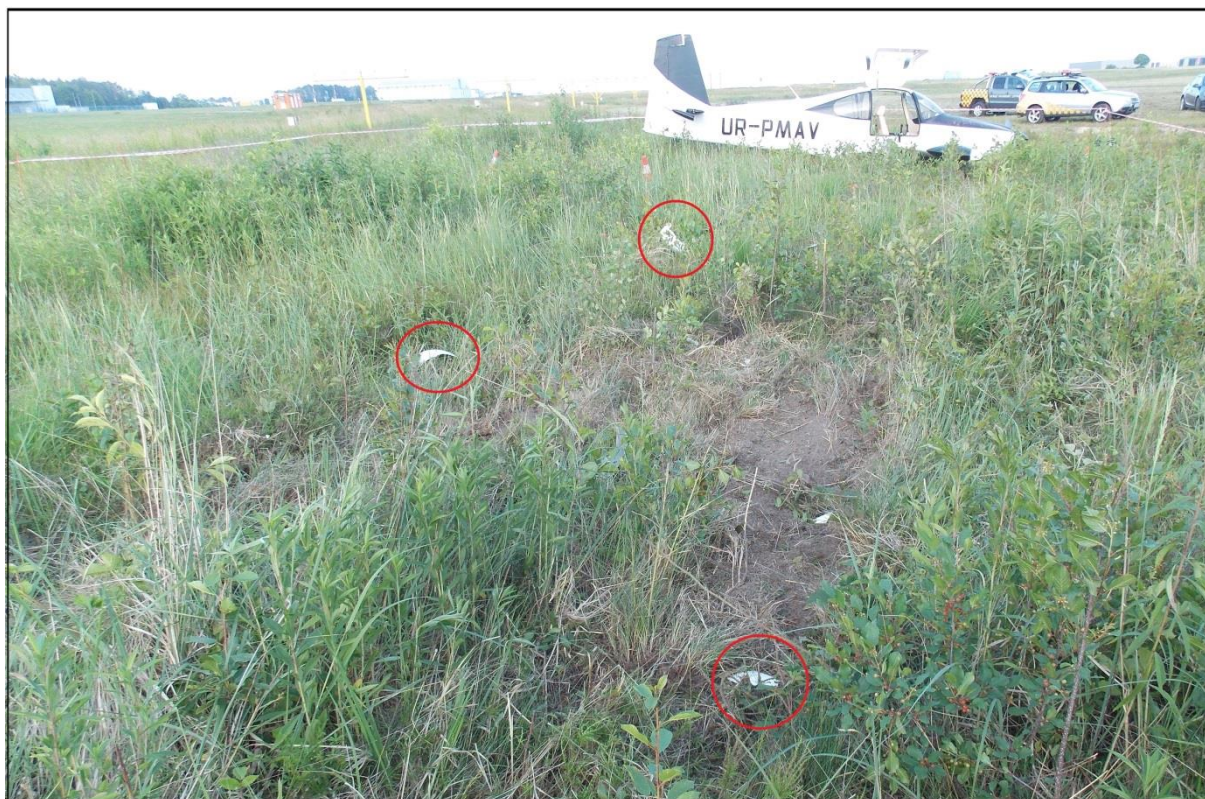
W trakcie przyziemienia podwozie zostało wyłamane. Samolot zatrzymał się po około 34 metrach dobiegu, w trakcie którego obrócił się w prawo o około 80° w stosunku do kierunku lądowania. Podwozie główne nie oddzieliło się od samolotu, uległo symetrycznemu wyłamaniu do tyłu, jego koła uszkodziły skrzydła samolotu. Owiewki kół podwozia głównego zostały zniszczone, ich fragmenty znajdowały się pomiędzy miejscem przyziemienia a wrakiem samolotu. Goleń przedniego podwozia została wyłamana w prawą stronę w trakcie obrotu samolotu po przyziemieniu, a przednie koło zostało urwane i znajdowało się obok prawego skrzydła (rys.10,11).

Rys. 11. Na zdjęciu widoczne ślady przyziemienia oraz fragmenty owiewek podwozia [źródło: PKBWL]

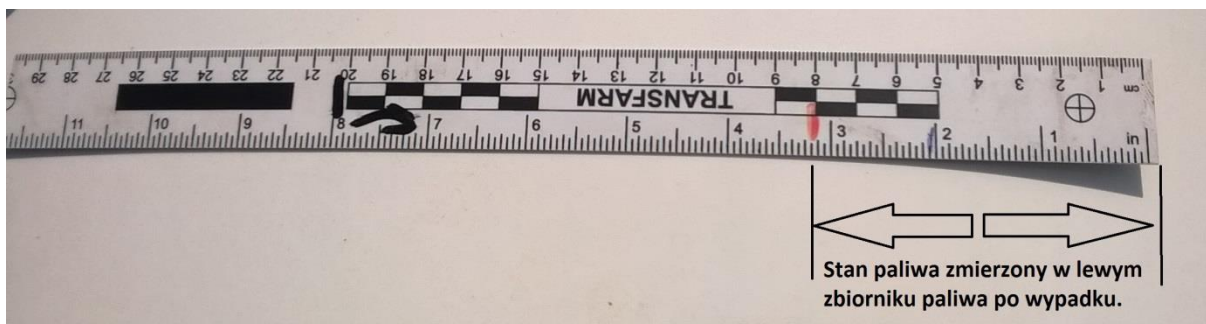
Po przybyciu na miejsce wypadku członkowie Komisji w pierwszej kolejności sprawdzili stan paliwa w zbiornikach samolotu. Prawy zbiornik był pusty natomiast lewy był wypełniony paliwem do około połowy swojej objętości. Za pomocą linijki zmierzono poziom paliwa w obu zbiornikach. Linijka po wyjęciu z prawego zbiornika paliwa była sucha a po wyjęciu z lewego zbiornika mokry ślad paliwa wskazywał 8 cm na skali. (rys. 12).

Rys. 12. Na zdjęciu pokazano linijkę z zaznaczonym poziomem paliwa w lewym zbiorniku po wypadku. [źródło: PKBWL]

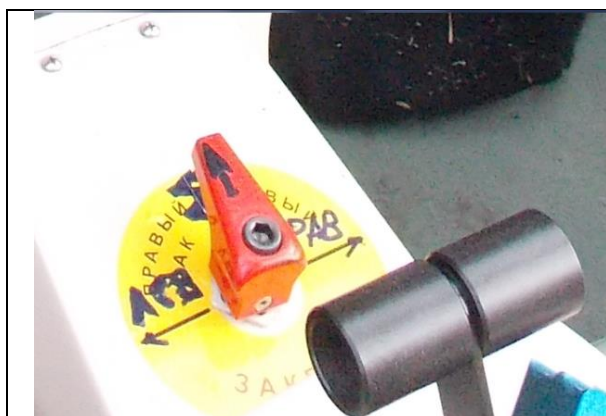
W trakcie oględzin kabiny samolotu, który uległ wypadkowi stwierdzono, że zawór paliwa był ustawiony w pozycji suma (Σ). Opis ustawień zaworu został wykonany flamastrem na naklejce fabrycznej - niezgodnie z oryginałem (rys.13).

Rys. 13. Położenie zaworu paliwa po wypadku. Na zdjęciu widać opis ustawień zaworu wykonany flamastrem na naklejce z opisem fabrycznym i dostosowany do rzeczywistych ustawień zaworu na tym samolocie.

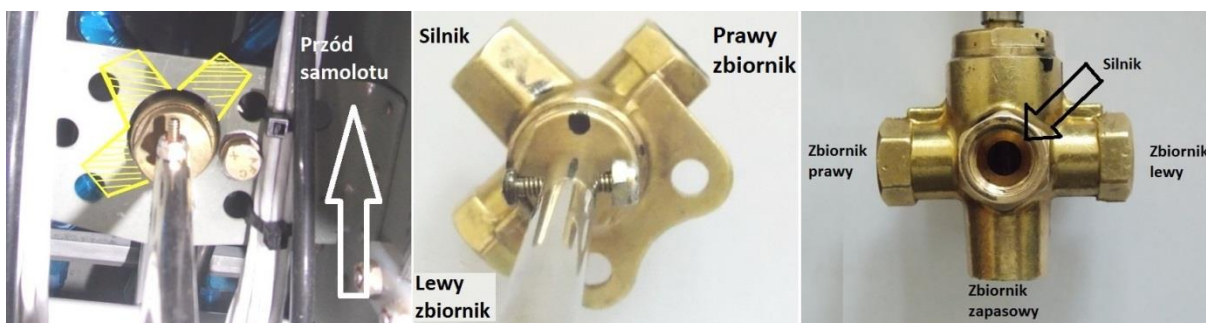
16. Sprawdzono sposób podłączenia zaworu paliwa do instalacji paliwowej (rys 15).

17. Zatankowano paliwo do zbiorników i przeprowadzono próby przepływu paliwa przez zawór we wszystkich położeniach i stwierdzono, że zawór paliwa działał prawidłowo.
18. Przewody paliwowe zachowały ciągłość i drożność mimo że, lewy przewód był zagnieciony.
19. Zdemontowano zawór paliwa w celu jego dalszych oględzin, które potwierdziły jego prawidłowe działanie.

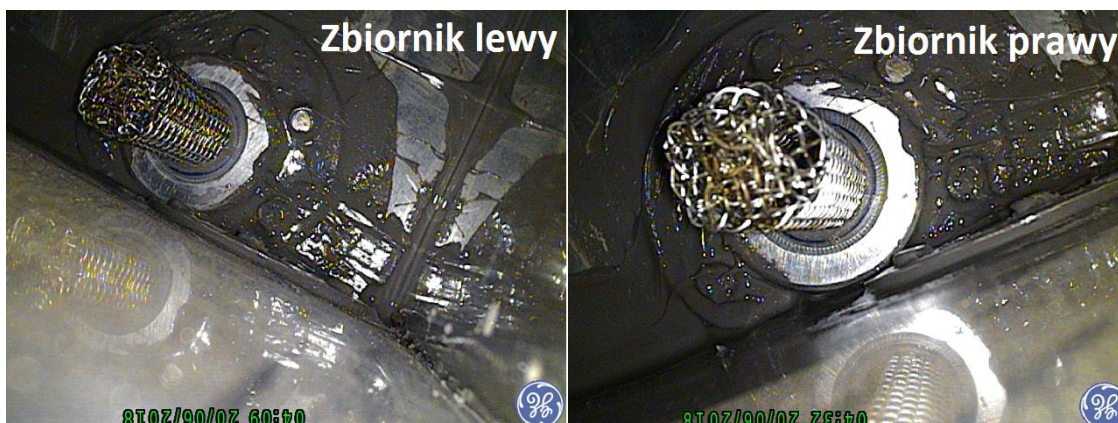
4. Wnętrze zbiorników paliwa z użyciem endoskopu. W trakcie tych oględzin nie stwierdzono żadnych uszkodzeń ani zanieczyszczeń zbiorników. Wykonano dokumentację fotograficzną (rys. 16).

Rys. 16. Na zdjęciu pokazano wnętrze lewego i prawego zbiornika paliwa. Widoczne siatkowe filtry paliwa zamontowane na końcówkach przewodów paliwowych [źródło: PKBWL].

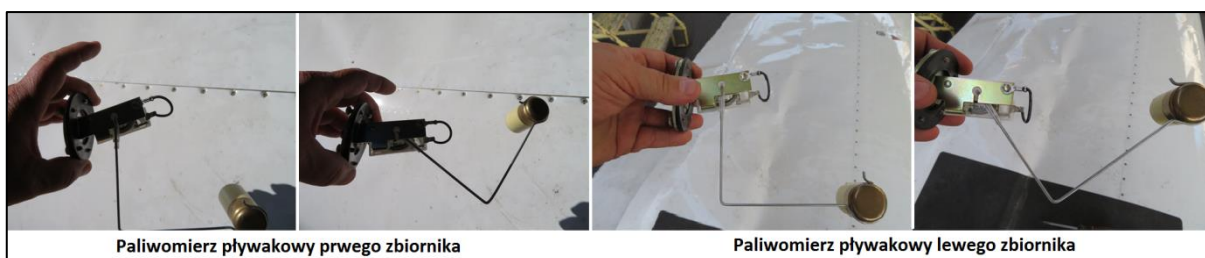
Komisja uczestniczyła w demontażu samolotu do transportu na Ukrainę. Po zdemontowaniu skrzydeł członkowie Komisji sprawdzili jeszcze raz drożność przewodów paliwowych i odpowietrzenia zbiorników paliwa z wynikiem drożne. Zdemontowano i sprawdzono paliwomierze pływakowe zamontowane w zbiornikach paliwa, poruszały się swobodnie bez zacięć (rys.17).

Rys. 17. Na zdjęciu pokazano paliwomierze pływakowe po zdemontowaniu ze zbiorników paliwa [źródło:PKBWL].

Na zaistnienie wypadku mogły mieć wpływ błędne wskazania paliwomierza prawego zbiornika. Na pustym zbiorniku paliwomierz wskazywał 10 l. Piloci, kontrolując w locie stan paliwa wg paliwomierzy mogli sądzić, że jest go wystarczająca ilość do kontynuowania lotu. Piloci mogli nie zwrócić uwagi na to, że paliwo jest nierównomiernie pobierane ze zbiorników. Komisja nie była w stanie ustalić czy uszkodzenie paliwomierza zaistniało przed wypadkiem czy w trakcie wypadku.
