PAŃSTWOWA KOMISJA BADANIA WYPADKÓW LOTNICZYCH

Informacja o zdarzeniu [Raport]

Numer ewidencyjny zdarzenia:	<i>1637/18</i>			
Rodzaj zdarzenia:	<i>Incydent</i>			
Data zdarzenia:	<i>16 czerwca 2018 r.</i>			
Miejsce zdarzenia:	<i>Katowice (EPKM)</i>			
Rodzaj, typ statku powietrznego:	<i>Samolot UL, EP 1 Tulak</i>			
Liczba ofiar / rodzaj obrażeń:	<i>Śmiertelne</i>	<i>Poważne</i>	<i>Lekkie</i>	<i>Bez obrażeń</i>
				<i>1</i>
Nadzorujący badanie:	<i>Jacek Bogatko.</i>			
Podmiot badający:	<i>PKBWL.</i>			
Skład zespołu badawczego:	<i>Nie wyznaczano.</i>			
Zalecenia:	<i>Nie.</i>			
Adresat zaleceń:	<i>Nie dotyczy.</i>			
Data zakończenia badania:	<i>10 lipca 2018 r.</i>

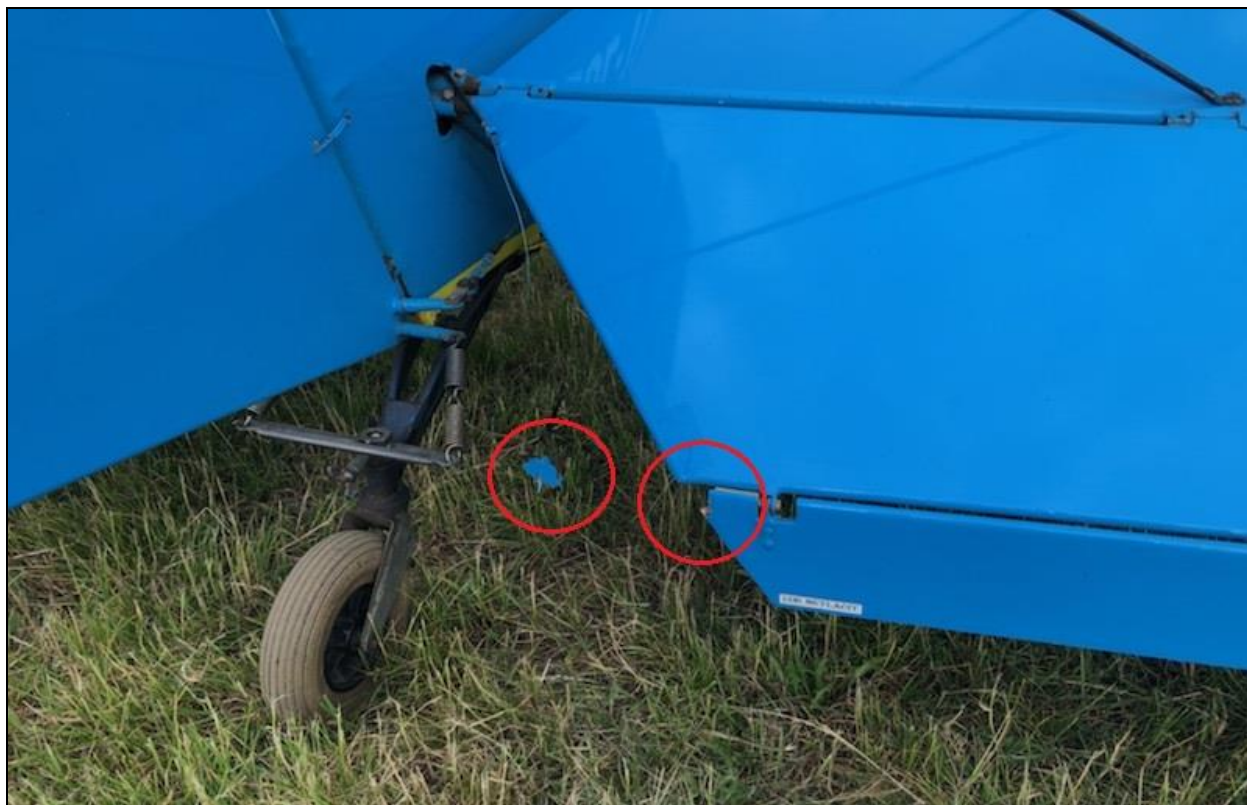
przeprowadzonych po lądowaniu oględzin samolotu stwierdzono wyłamanie się wewnętrznej części klapki trymera z dźwigniami do których mocowane są druty napędu trymera (ilustracja nr 1).

Ilustracja nr1 [zdjęcie właściciela]. Na ilustracji jest widoczna wyłamana część klapki trymera wiszący na drutach napędów oraz miejsce z którego została wyłamana.

W trakcie przeglądu przedlotowego pilot nie zauważył żadnych uszkodzeń trymera. Na stanowisku postojowym samolot stał ustawiony tyłem do samolotów akrobacyjnych biorących udział w pokazach. Strumień zaśmigłowy po uruchomieniu silnika któregoś z tych samolotów mógł mieć wpływ na uszkodzenie trymera. Oględziny samolotu wykazały jego znaczne zużycie eksploatacyjne. Uszkodzenie klapki trymera wykonanego ze sklejki, wskazuje na rozwarstwienie się drugiej i czwartej warstwy drewna. Na zawiasach mocujących trymer do steru wysokości stwierdzono znaczne luzy. Sposób uszkodzenia trymera wskazuje na to, że doszło do niego w sposób mechaniczny. Na powstanie uszkodzenia mógł mieć wpływ proces starzenia się drewna powiązany z oddziaływaniem na nie czynników atmosferycznych. Uszkodzenie zostało doraźnie naprawione (ilustracja nr 2) jednak właściciel samolotu podjął decyzję o wykonaniu przeglądu całego płatowca.

Mechaniczne uszkodzenie trymera.

Proces starzenia się drewna powiązany z oddziaływaniem na nie czynników atmosferycznych.

Komisja przypomina, że samolot powinien zostać tak ustawiony, aby strumień zaśmigłowy z innego samolotu nie spowodował jego uszkodzenia.

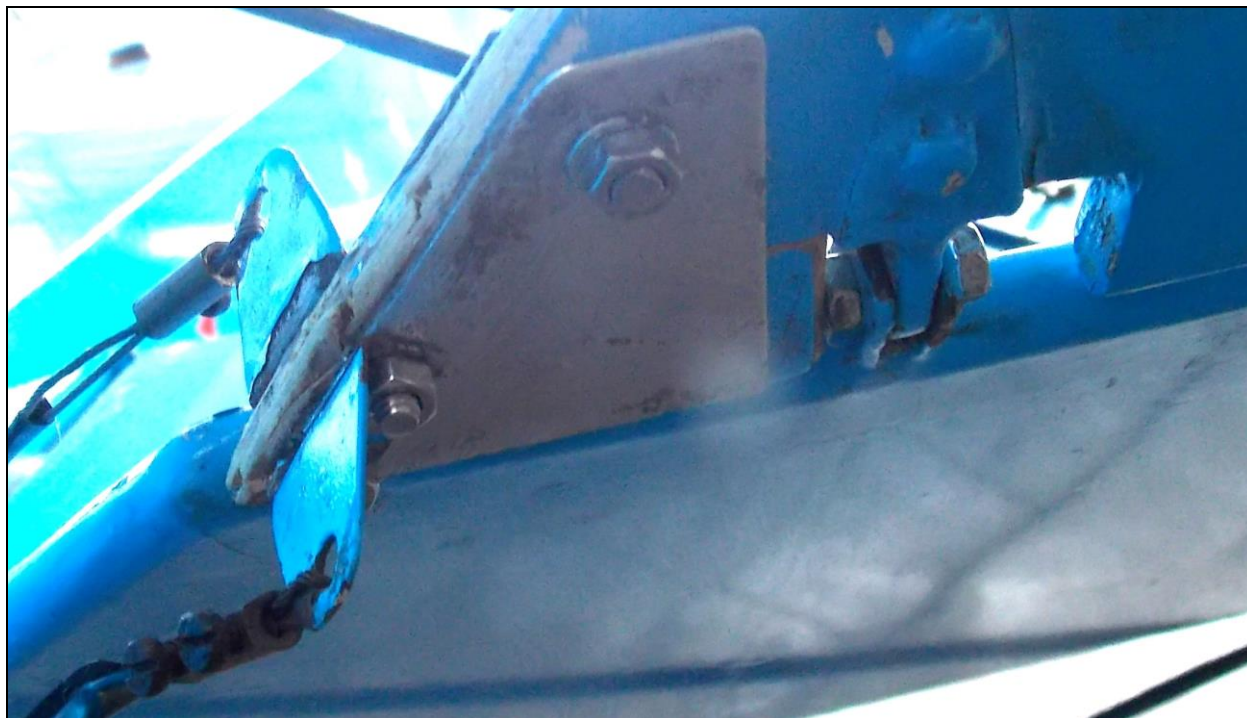
Ilustracja nr 2 [zdjęcie PKBWL]. Widok na uszkodzone miejsce po doraźnej naprawie.
