RAPORT KOŃCOWY

WYPADEK 1687/18

STATEK POWIETRZNY – Spadochron Voyager 260

DATA I MIEJSCE ZDARZENIA 16 czerwca 2018 r. w miejscowości
Radawiec k. Lublina

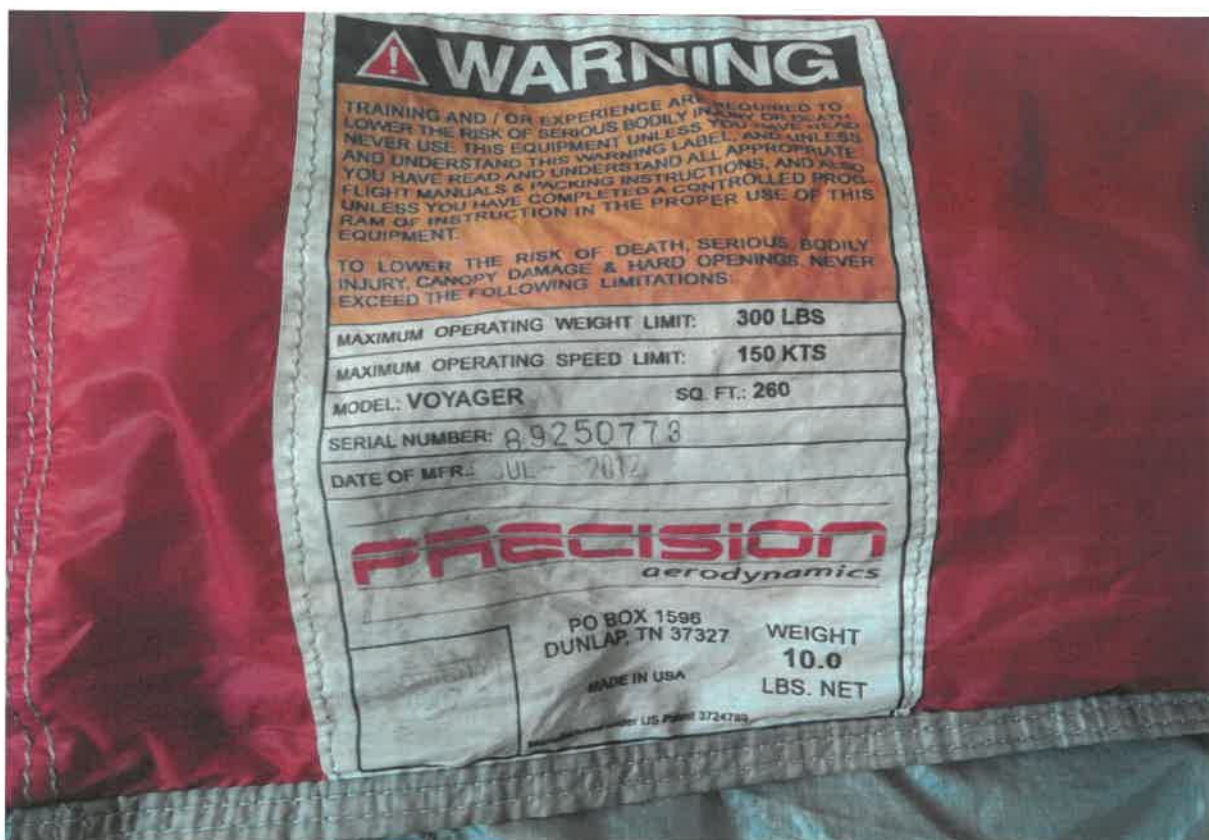
Rys. nr 1- metryka czaszy spadochronu głównego [Źródło PKBWL]

Zestaw spadochronowy, czasza główna Voyager 260 (zdjęcie nr.1), oba uchwyty sterownicze zahamowane, oba zamki trzykółkowe wyczepione, na prawej taśmie wielokrotnie owinięta taśmą łączącą pilocik sprężynowy z free bag-iem spadochronu zapasowego oraz linki spadochronu zapasowego, system RSL wpięty karabińczykiem w prawą taśmę. Linki spadochronu bez śladów użycia noża spadochronowego (zdjęcia nr. 2 i 3)

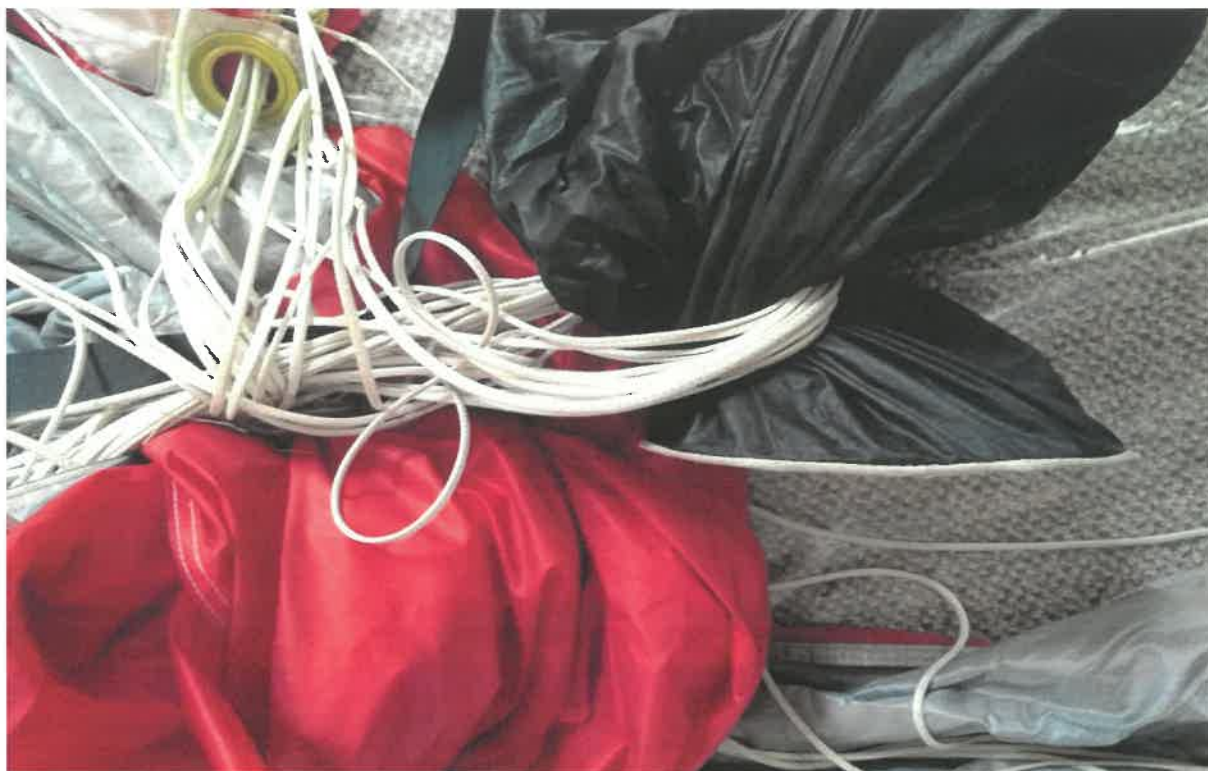
Rys.nr 5- pilocik sprężynowy owinięty linkami spadochronu [Źródło PKBWL]

Czasza spadochronu zapasowego bez uszkodzeń, linki nie noszą śladów użycia noża spadochronowego. Pilocik sprężynowy, taśma łącząca i pokrowiec spadochronu zapasowego oddzielony i wplątany w prawą taśmę i linki spadochronu głównego.

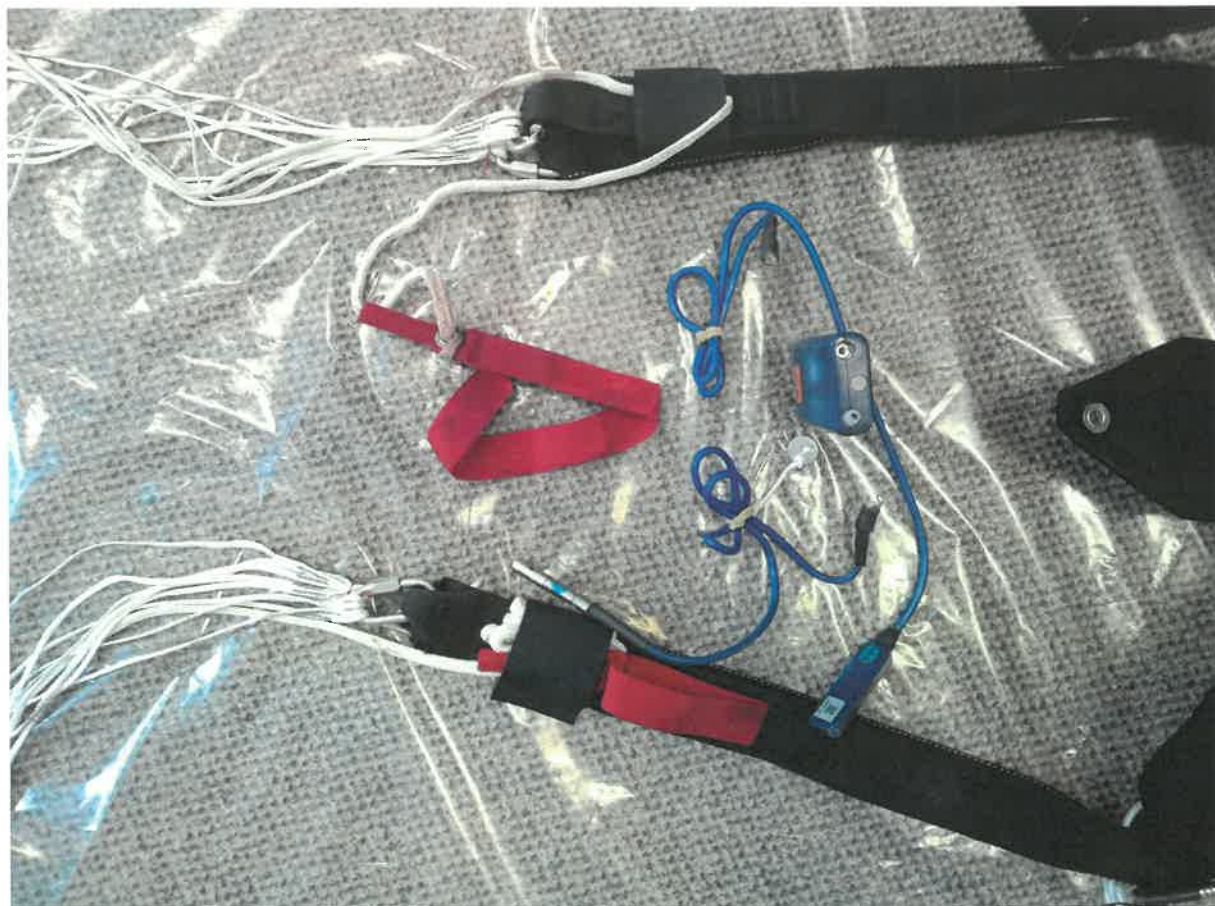
Rys. nr.7- taśmy spadochronu zapasowego z uchwytem sterowniczym i uszkodzonym automatem Vigil II [Źródło PKBWL]

Czasza spadochronu zapasowego -Tempo 250, spadochron lekko rozpuszczony prawdopodobnie do momentu zderzenia z ziemią znajdował się w free bag. Jeden z uchwytów sterowniczych odhamowany ze śladami brunatnych plam, odhamowanie prawdopodobnie nastąpiło przy uderzeniu o ziemię lub podczas akcji ratowniczej(zdj. Nr.7)

Automat AAD Vigil II uszkodzony w skutek uderzenia o ziemię pokrowcem, odłamane oba mocowania wyświetlacza i cuttera, obudowa bez pęknięć. (Zdj. Nr.7).

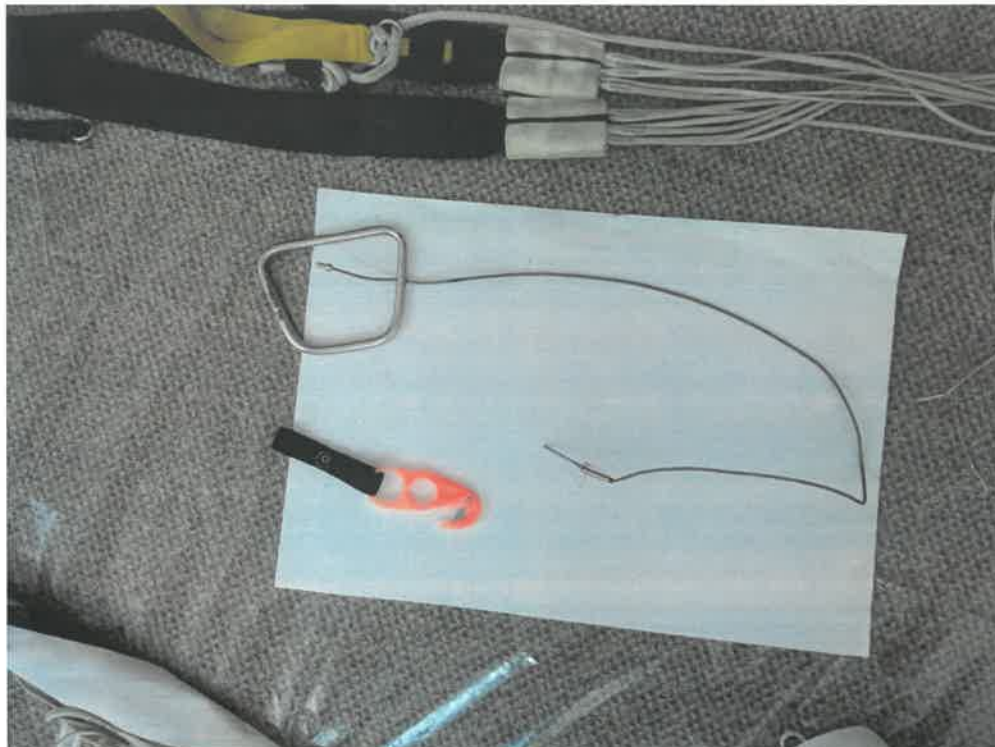
Rys.nr.8- uchwyt spadochronu zapasowego oraz nóż spadochronowy [Źródło PKBWL]

Uprząż i pokrowiec spadochronu - Vings w dobrym stanie, nóż spadochronowy wypięty z kieszonki znaleziony blisko miejsca zderzenia ucznia skoczek z ziemią. Uchwyt wyczepny zamków spadochronu głównego nie odnaleziony, uchwyt spadochronu zapasowego odnaleziony z charakterystycznymi śladami działania systemu RSL na linie stalowej (Rys. nr 8)

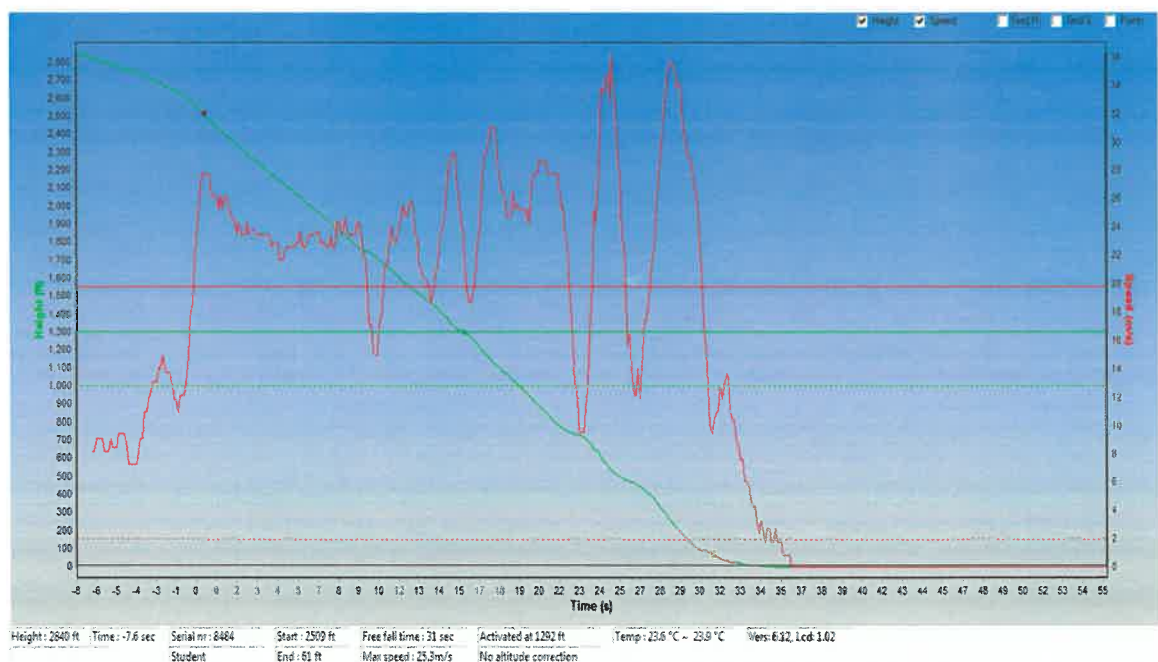
Rys.nr.9-odczytane parametry ze skoku zakończonym wypadkiem z automatu spadochronowego VIGIL [Źródło producenta]

Urządzenie zabezpieczono na miejscu zdarzenia a następnie przesłano do producenta celem odczytania danych z feralnego skoku (Zdj. Nr.9 i 10)

- automat ustawiony był w trybie student, jednostka wysokości w stopach bez korekty wysokości.
- skok wykonany był z wysokości ok. 2730 ft z natychmiastowym otwarciem,
- po otwarciu spadochronu prędkość nie spadła i pozostała powyżej aktywacji automatu.
- skoczek stał się niestabilny od wysokości ok. 1750 ft. i zderzył się z ziemią z dużą prędkością opadania.
- automat zapracował prawidłowo i aktywował się w związku ze spełnieniem parametrów aktywacji (prędkość opadania i wysokość).

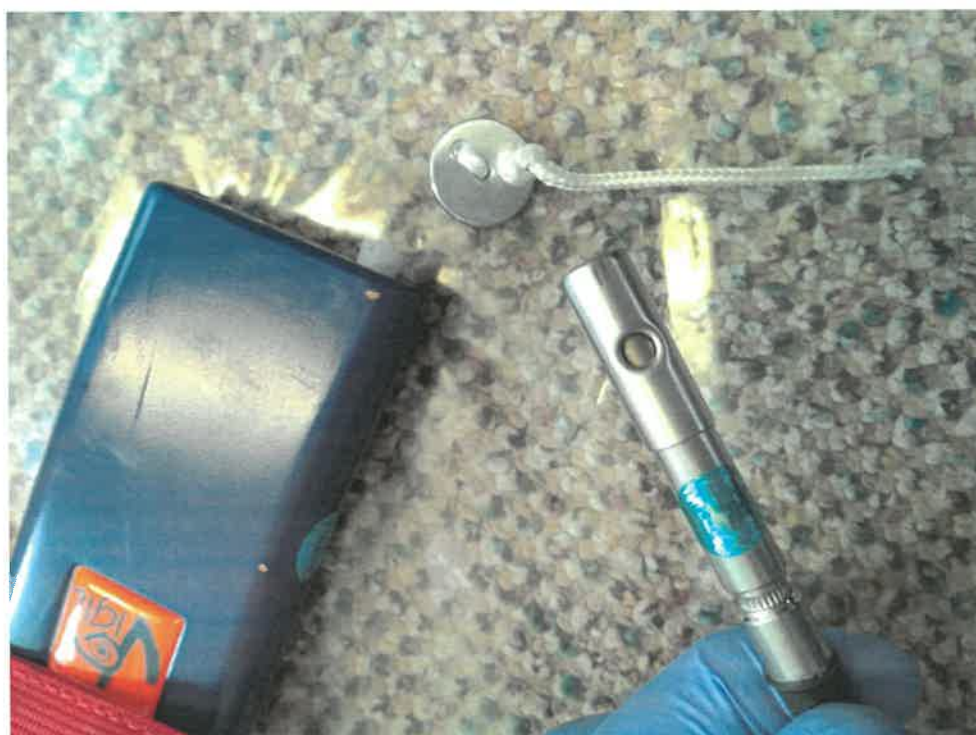
Rys. nr.10- automat Vigil , przecięta pętka oraz widoczny spracowany cutter [Źródło PKBWL].

W trakcie skoku zakończonego wypadkiem automat spracował przecinając pętlę z zawleczką blokującą spadochron zapasowy (zdj. nr. 10)
