RAPORT KOŃCOWY

INCYDENT 1720/18

ZDARZENIE NR 1720/18

STATEK POWIETRZNY – Samolot ultralekki Moran 185 Replika

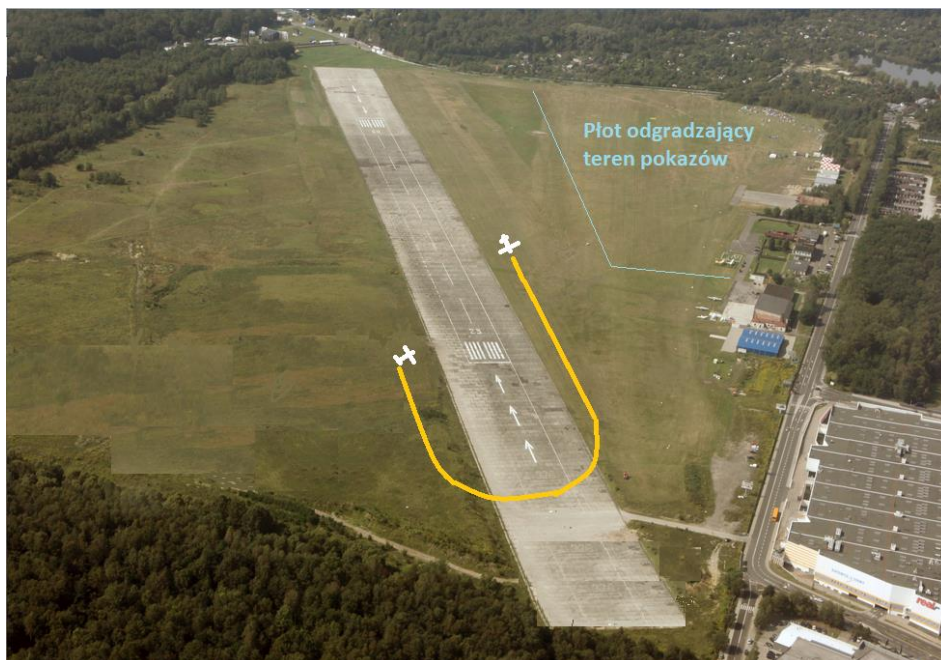
Rys.1. Szkic zdarzenia [źródło: Aeroklub Śląski].

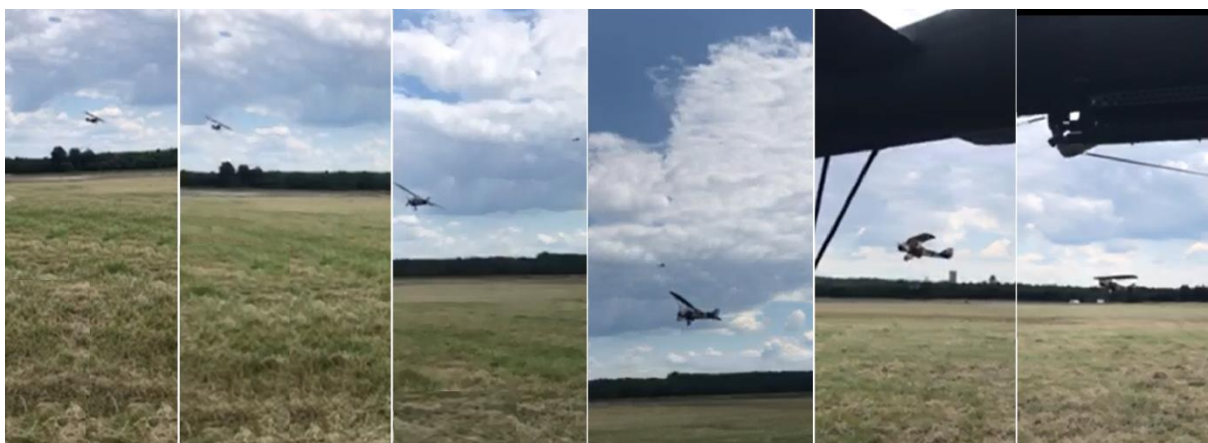
Rys.2. Pierwsza faza wznoszenia i zakręt w prawo - zdjęcia poklatkowe [źródło: świadek zdarzenia].

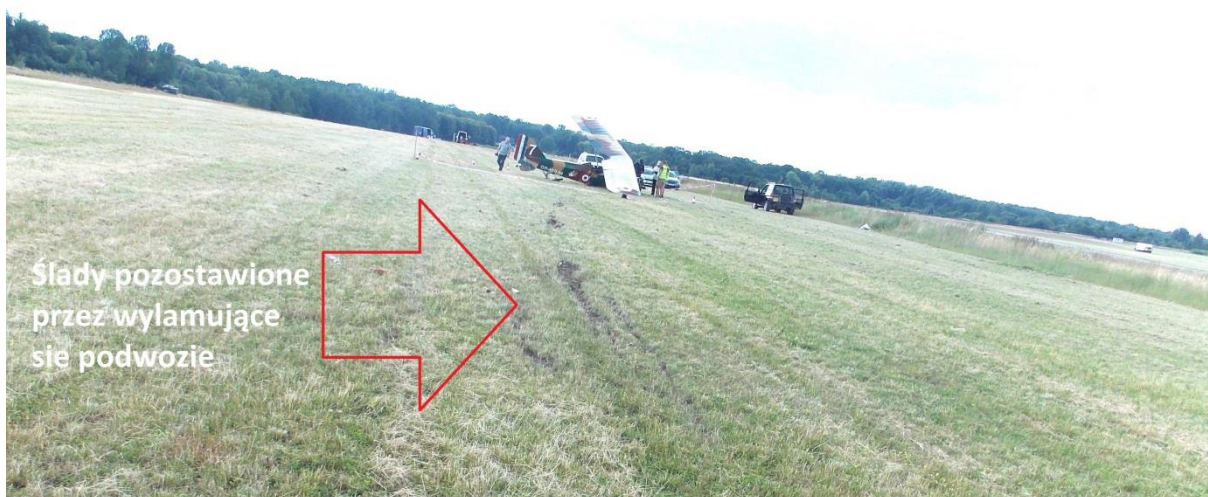
Rys. 3. Widok na samolot po wypadku [źródło: PKBWL].

Po zdarzeniu, silnik został zdemontowany i przewieziony na przegląd u producenta. W trakcie przeglądu nie stwierdzono żadnych uszkodzeń. Silnik został bez problemów uruchomiony i przepracował 30 min. Ustalono, że przyczyną nieprawidłowej pracy silnika była wadliwa instalacja paliwowa.

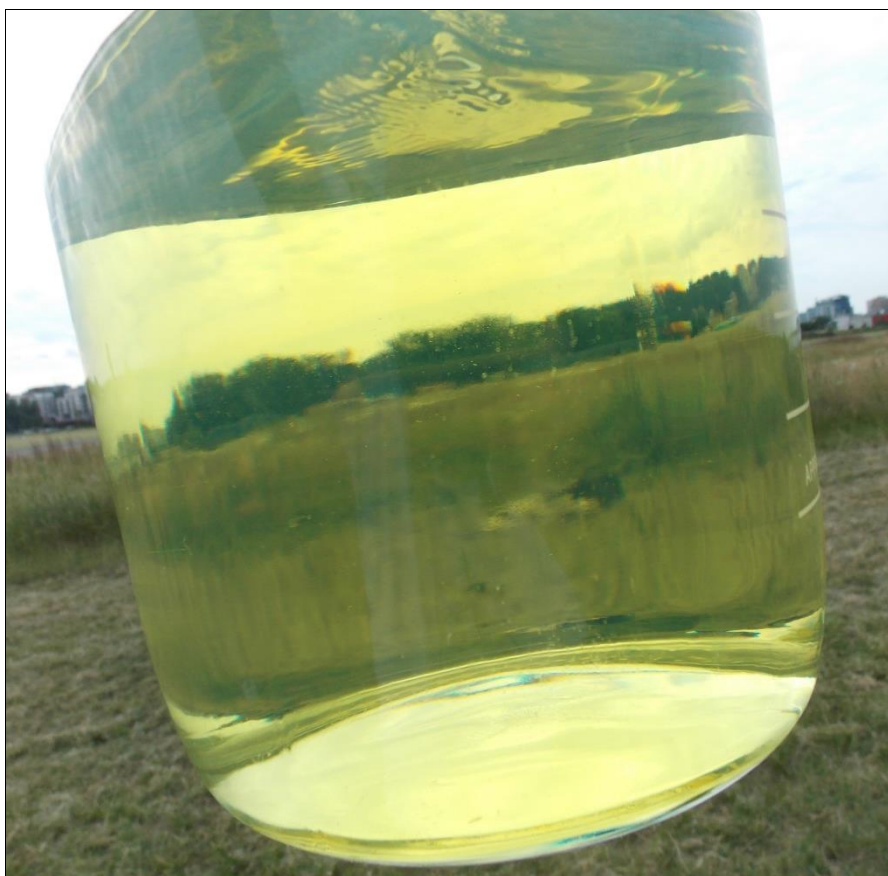
- zlano i oceniono wzrokowo próbki paliwa ze zbiornika paliwa i z filtra paliwa. Paliwo było czyste (rys. 4);

Rys. 4. Na ilustracji w szklanym naczyniu pokazano paliwo zlane w trakcie oględzin z instalacji paliwowej samolotu [źródło: PKBWL].
